# SMRTNA OZLJEDA RADNIKA NA ŠUMARSKOM RADILIŠTU

U srpnju 2011. godine prilikom izvođenja poslova na šumarskom radilištu poginuo je šumski radnik CD. Analiza ovog događaja temelji se na nalazima nadležnog inspektora rada za zaštitu na radu Državnog inspektorata koji je obavio očevide na mjestu događaja.

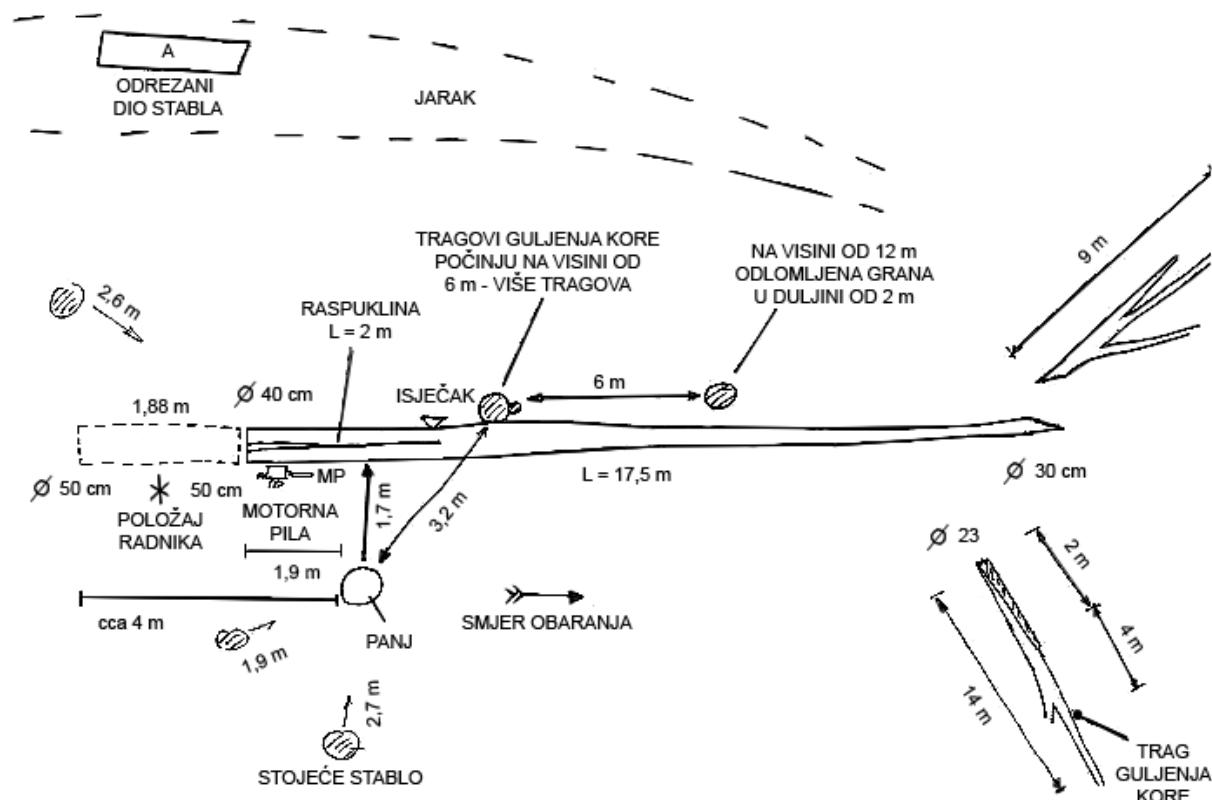
Slika 1. Mjesto nesreće

Na mjestu nesreće (slika 1) nalazi se svježi panj stabla bukve, a pripadajuće oborenog stabla koje čitavom dužinom leži na tlu po slojnicima terena u smjeru obaranja, ali niže od panja, gledano niz strminu, za 1,7 m, gdje je oslonjeno na stojeće stablo bukve. S oborenog stabla odrezan je donji dio u duljini od 1,88 m koji se otkotrljao niz strminu i nalazi se u jarku. Oborenog stabla pomaknuto je od panja suprotno od smjera obaranja tako da se mjesto prereza nalazi 1,9 m od panja, a kada se ovoj udaljenosti doda duljina odrezanog donjeg dijela stabla nalazi se da je perac bio udaljen od panja oko 4 m. Promjer stabla na mjestu prereza je 40 cm, a na percu 50 cm. Oborenog stabla ima otkinut vrh duljine oko 9 m. Promjer stabla na mjestu loma je 30 cm. Duljina stabla od mjeseta prereza do loma vrha je 17,5 m. Odlomljeni vrh leži malo koso u odnosu na stablo, lijevo od stabla gledano u smjeru obaranja.

Gledano od panja u smjeru obaranja stabla prostor je slobodan i bez stojećih stabala. Na udaljenosti 50 cm od prereza stabla nalazi se tijelo poginulog radnika, leži na tlu na leđima okomito na slojnice terena, nogama niz strminu. Po neprirodnom položaju desne noge može se zaključiti da je ona slomljena. Na unutarnjoj strani lijeve natkoljenice hlače su razderane i

Uz stablo u blizini prereza s desne strane, gledano u smjeru obaranja stabla, nalazi se motorna pila STIHL MS660 tvornički broj 173576206. Lijevo i naprijed od oborenoga stabla, gledano u smjeru obaranja, nalaze se dva stojeća stabla bukve, jedno na udaljenosti 3,2 m od panja i na ovo stablo je na tlu naslonjeno oborenog stabla, i drugo u istom smjeru udaljeno 6 m od pret-hodnog na kojima su vidljive oderotine kore nastale struganjem oborenog stabla pri padu. Na prvom stablu nalazi se više manjih oderotina počev od 6 m visine do korijena stabla. Na drugom stablu na visini od 12 m nalazi se trag nastao odlamanjem grane sa stabla u duljini oko 2 m. Ova odlomljena grana nalazi se na tlu desno od oborenog stabla. Grana je duljine 14 m i promjera na mjestu loma 23 cm. Na istoj grani na udaljenosti 4 m od mjeseta loma vidljiva je oderotina na kori i to na istoj strani grane kao i mjesto loma, što upućuje na to da je obarano stablo bukve pri padu zapelo u rašljeg drugog stabla.

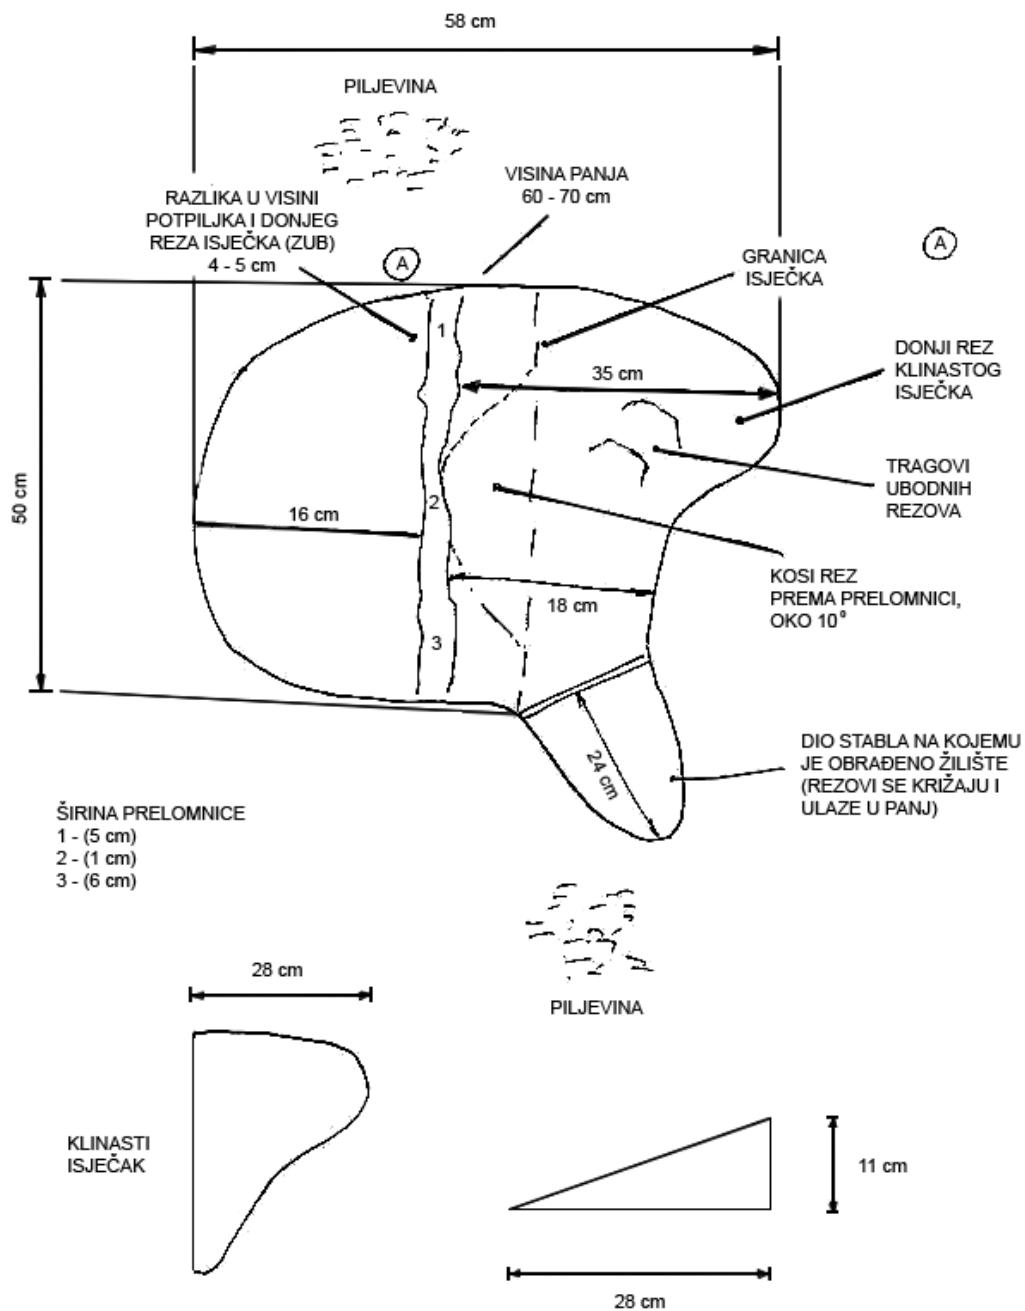
Slika 2. Panj i klinasti isječak

Tijekom očevida inspektor je izvršio pre-gled, mjerjenje i skiciranje panja oborenog stabla (slika 2). Panj se nalazi na kosom terenu tako da se visina panja s lijeve strane, gledano u smjeru obaranja stabla, kreće od 60 do 70 cm, a s desne strane panj je malo iznad tla. U neposrednoj blizini panja nalaze se ostaci dva odrezana stabla podmlatka promjera do 10 cm, što upućuje na to da je sjekač prije obaranja očistio i uredio mjesto rada. Lijevo i desno od panja nalazi se piljevina, što je označeno na slici 2. Promjer panja po mjestu prelomnice je 50 cm. Na desnoj strani panja vidljiv je dio na kojem je obrađivano žilište sa jednim vodoravnim i jednim okomitim rezom. Rezovi su ravni i pravilni, ali se djelomično križaju i ulaze u panj pri čemu okomiti rez više. Odsječak od obrade žilišta nađen je u blizini panja i provjerom se utvrđuje da odgovara mjestu na panju. Mje-renjem panja utvrđeno je da je udaljenost od ruba panja do mesta prelomnice na najužem dijelu 18 cm, a na najširem dijelu 35 cm. Naj-veća izmjerena širina potpiljka je 16 cm. Širina

prelomnice je različita i kreće se od 1 cm ot-prilike na sredini panja do najviše 6 cm na de-snoj strani panja (slika 2). Visina zuba na mjestu prelomnice kreće se od 4 do 5 cm. Pregledom potpiljka (završnog reza) nalazi se da je isti ra-van, pravilan i izведен neznatno koso prema dolje od ruba panja prema mjestu prelomnice. Klinasti isječak nađen je ispod oborenog stabla oko 2 m od prereza. Nakon njegovog osloba-danja izmjereno je da mu je najveća širina 28 cm, a najveća visina 11 cm. Nakon toga isječak je postavljen na panj te je utvrđeno da oblikom odgovara svojem mjestu na panju i da od kraja isječka do prednjeg ruba prelomnice ima još 7 cm reza. Također je pregledom panja utvrđe-no da je donji rez isječka vodoravan do dubine koja odgovara širini isječka. Nakon toga rez ide koso prema dolje pod kutom oko  $10^\circ$  po sredini (srcu) panja, čime je na ovom mjestu prerezana prelomnica na širinu od 1 cm. Na donjem rezu isječka na panju vidljivi su tragovi od dva ubod-na reza pilom. Navedeno upućuje da je sjekač nakon vađenja klinastog isječka još nešto dora-

đivao na stablu prije potpiljavanja, pri čemu je prelomnica stanjena na izmjerene dimenzije.

- sjekač dobro odredio smjer obaranja stabla u odnosu na stanje terena i stanje stabla;
- sjekač obavio pripremne radnje čišćenja terena na mjestu rada i obradu žilišta stabla;
- sjekač izradio klinasti zasječak koji veličinom nije odgovarao propisu jer je dubina zasječaka veća od 1/3 najvećeg promjera stabla, a kut zasječaka manji od 35° (proračunom utvrđeno da je kut zasječaka 21-23°);
- sjekač nakon vađenja isječka prije završnog reza (potpiljivanja stabla) dodatno produbio zasječak čime je prelomnica po čitavoj dužini pomaknuta suprotno od

smjera obaranja za 35 cm zbog čega je ukupna dubina zasječaka iznosila više od polovice promjera stabla, a da je širina prelomnice, kao i zub potpiljka, u granicama Pravilnikom propisanih dimenzija.
