ZAŠTITA DUBOKE GRAĐEVINSKE JAME U SLOŽENIM UVJETIMA URBANE SREDINE

Sažetak: U radu je prikazan proces projektiranja i izvedbe duboke građevinske jame u složenim uvjetima urbane sredine. Zahvat je bio složen, jer je trebalo raditi u suhom, šljunkovitom tlu s kotom iskopa ispod razine podzemne vode, a sve u neposrednoj blizini susjednih, plitko temeljenih objekata. Prikazan je i tijek izvedbe zaštitne konstrukcije. Uz stecena iskustva, zaključeno je kako zaštiti duboke građevinske jame u određenim okolnostima.

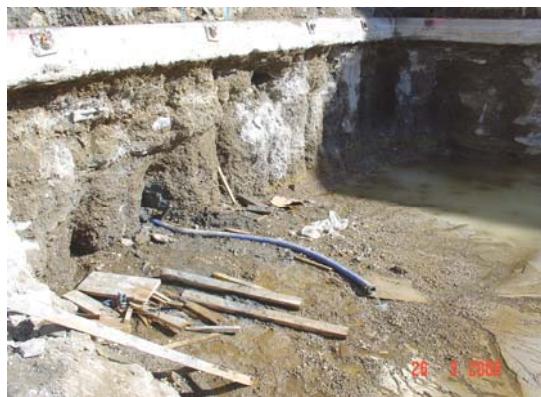
Kod iskopavanja ispod drugog reda naglavne grede, na sjevernoj strani građevinske jame došlo je do provale materijala i vode u jamu. Količina materijala bila je oko 3 m^3 . Na taj način razrahljeno je tlo između susjednih objekata i jame. Otvorila se kaverna, koja je predstavljala opasnost za one u blizini odrona.

Slika 6. Mjesto prodora vode nakon hitne sanacije istoga

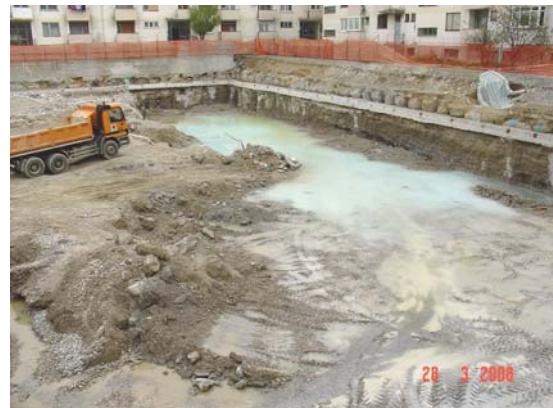
Dosizanjem konačne kote iskopa, voda je neprestano dotjecala u jamu pa se nije mogla graditi temeljna ploča. Slika 7. Prikazuje prodiranje vode u jamu.

Slika 7. Dotok vode u jamu

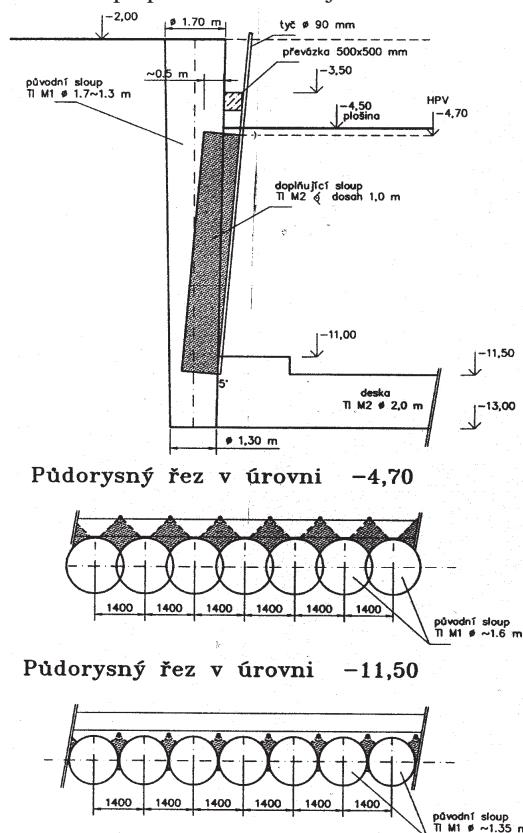
Slika 8. Rješenje sanacije usmjerenim mlaznim injektiranjem između postojećih stupnjaka

Na temelju zatečenog stanja zaključilo se da treba ojačati vertikalne stupnjake potporne konstrukcije prije svega zbog neplaniranih probaja vode i zemljjanog materijala (šljunka i prašinastog šljunka). To je ostvareno novim redom stupnjaka od mlazno injektiranog tla promjera 80 cm na kontaktima starih, već postojećih stupnjaka većih promjera. Injektiranje smjese bilo je usmjereno samo u prostor između postojećih stupnjaka, ciklički rotaciono s kutem do 120 stupnjeva. U smjesu se dodavala i određena količina aditiva za bubreženje, kako bi brtvljenje bilo što efikasnije. Slika 8. prikazuje na koji način je samirana vertikalna potporna konstrukcija.

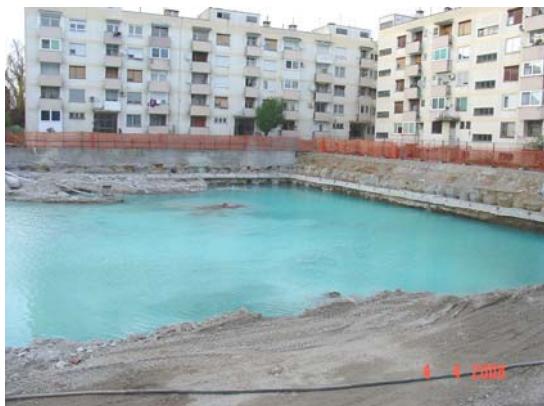
Slika 9. Kontrolirano potapanje jame

Da bi se stupnjaci korektno napravili, trebalo je izjednačiti porne tlakove s obje strane građevinske jame. Pojavili su se hidraulički gradjeni pa se nisu mogli napraviti stupnjaci određenih geometrijskih i mehaničkih svojstava. Zato je zaustavljen crpljenje vode (čime je jama potopljena), te je izведен nasip (berma) po obodu građevinske jame dovoljne širine za manipulaciju strojem. Nakon ojačanja vertikalne stijene od stupnjaka pristupilo se crpljenju vode i nastavku iskopavanja. Na slici 9. vidi se kontrolirano potopljena građevinska jama.

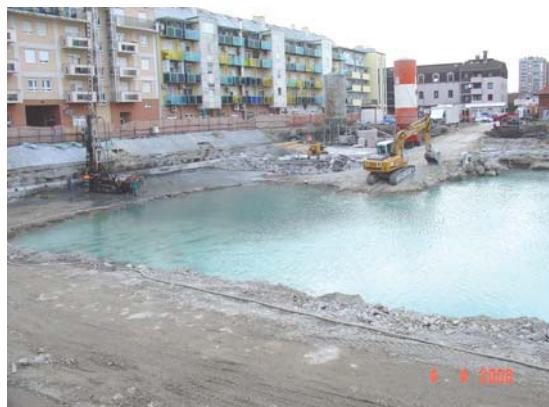
Slika 10. Potopljena jama prije sanacije stupnjaka

Slika 10. prikazuje izvedeni nasip uz obod građevinske jame potreban za gradnju dodatnih stupnjaka.

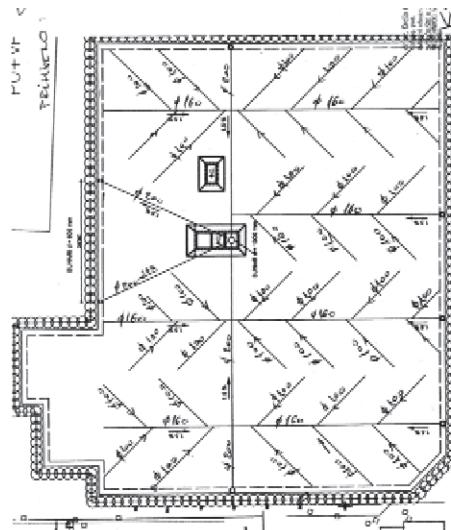
Slika 11. Skica drenažnog sustava za prikupljanje i crpljenje procjedne vode

Budući da je vode bilo previše, a nije se mogla adekvatno crpiti, napravljen je gusti drenažni sustav za prikupljanje i crpljenje ove vode. Zbog manje propusnih sitnozrnih materijala (slojeva) nije bilo moguće postići stupnjake vododrživog horizontalnog čepa potrebnih volumena i čvrstoća. Problem je i u tome da nije moguć direktni uvid u izvedeni stupnjak. Svako ispitivanje postignute geometrije i kvalitete može biti samo posredno, preko odgovarajućih geofizičkih ispitivanja ili djelomično na ograničenom broju uzoraka. Na slici 11. vidi se naknadno izvedeni drenažni sustav.

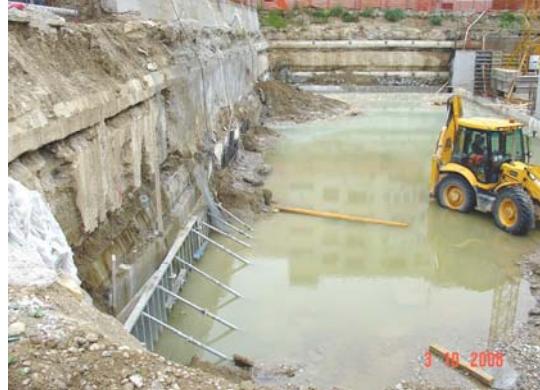
Slika 12. Korištenje mini talpi radi sprečavanja prodora vode i tla

Izvedbom dodatnih stupnjaka nisu otklonjeni problemi oko vododrživosti i stabilnosti vertikalnih stupnjaka. Daljnjim iskopavanjem do konačne kote voda je i dalje povremeno prodirala. Na dijelu sjeverne strane jame, kada je izvedeno oko 4/5 temeljne ploče te veći dio zidova druge etaže, prilikom iskopavanja voda je curila istodobno na više mesta. Ovi prodori se nisu mogli sanirati „standardnim“ metodama, odnosno umetanjem cijevi za naknadno injektiranje i brtvljenjem brzovezujućim sredstvima. Stoga se trebalo pristupiti učinkovitim rješenju da ne dođe do potapanja jame. Jedna od varijanti bila je izvedba dodatnog reda mlaznih stupnjaka s vanjske strane jame. Problem s ovom varijantom je bio taj što bi onda trebalo ponovno potopiti jamu, a što bi drastično povećalo troškove izgradnje. Stoga je sanacija obavljena zabijanjem dodatnih mini talpi neposredno uz vertikalne stupnjake te kampadnim dobetoniravanjem i injektiranjem brzovezujućom smjesom. Radovi su bili teški, jer se količina vode za crpljenje povećavala zbog ispiranja sitnih čestica na mjestima prodora, a tlak vode povećavao se daljnjim iskopavanjem. Na slici 12. vidi se primjena mini talpi da se sprječi prodor vode i tla na sjevernoj strani jame.
