# Konzervatorsko-restauratorski radovi na slikama Bartula Ivankovića iz fundusa Pomorskog i povjesnog muzeja Hrvatskog primorja u Rijeci

Goran Bulić  
Hrvatski restauratorski zavod  
Restauratorski odjel Rijeka  
HR - 51 000 Rijeka, Užarska 26

UDK: 75.025.475 Ivanković, B.  
Stručni rad/Professional Paper  
Primljen/Received: 25. 6. 2010.

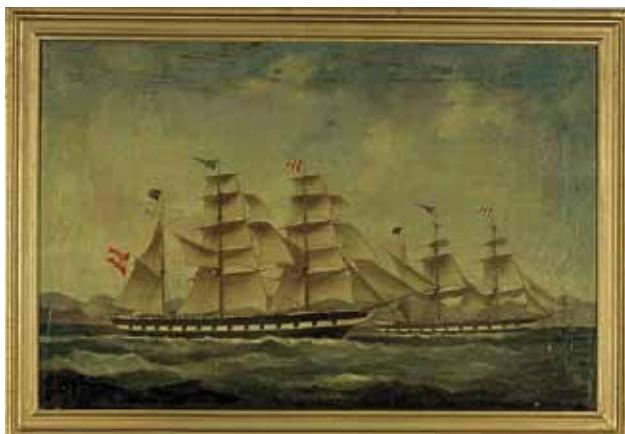
1 »Bark Trojedinica« – zatečeno stanje  
(foto: Goran Bulić)

»Barque Trojedinica« – state of reference  
(photo by Goran Bulić)

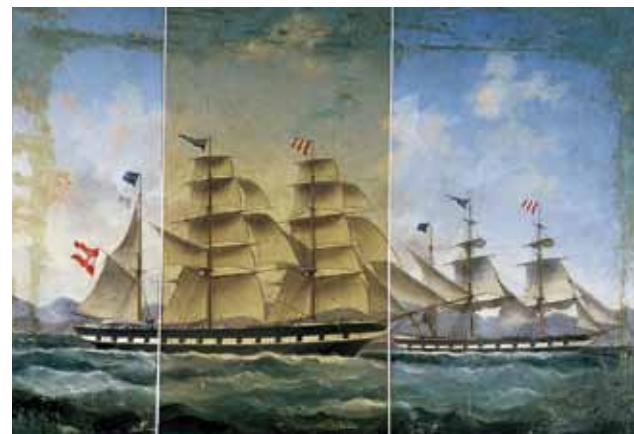
2 »Bark Trojedinica« – sondiranje; na površinama na kojima je uklonjen lak jasno se vide tamni retuši (foto: Goran Bulić)

»Barque Trojedinica« – probing; dark retouching can clearly be seen on surfaces from which the lacquer has been taken off ( photo by Goran Bulić)

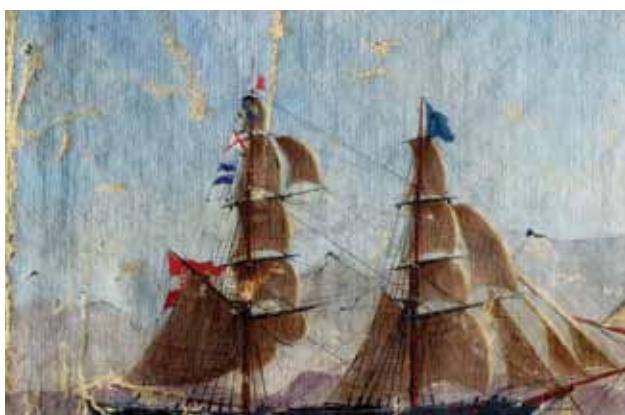
3 »Bark Trojedinica« nakon uklanjanja površinske nečistoće, laka i retuša; oštećenja slikanoga sloja najbrojnija su na mjestima gdje se nosilac naslanjao uz podokvir (foto: Goran Bulić)

»Barque Trojedinica« after the removal of the superficial dirt, lacquer and retouching; damages to the painted layers are most numerous at the point where the bearer leaned against the under-frame (photo by Goran Bulić)

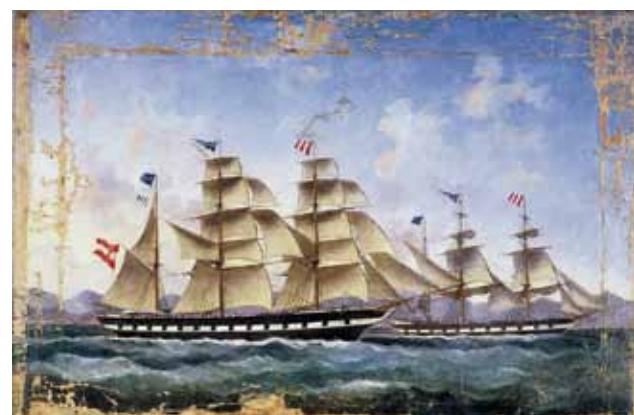
4 »Brik Ludmila i bark Carmella« – detalj deformiranog nosioca  
(foto: Goran Bulić)

»Brig Ludmila and barque Carmella« – details of the deformed bearer  
(photo by Goran Bulić)

Ludmila i bark Carmella« i »Bark Industre«) ojačan novim platnom podloženim s pomoću škrabnog ljepila. Rubovi slike »Brik Ludmila i bark Carmella« u potpunosti nedostaju (pravilno su odrezani), a nosilac je na rubovima rekonstruiran drugim platnom debljih niti. Na slici »Bark conte Geza Szapary« vidljiva su mehanička oštećenja u obliku perforacija na nosiocu. Originalni podokviri slika nisu sačuvani. Na licu slika vidljiv je otisak podokvira. Naslanjanje opuštenog platna na podokvir jedan je od uzroka oštećenja u obliku popucanog i dijelom otpaloga slikanoga sloja. Preparacija je žućkastobijele boje. Preparacija većinom dobro prijava uz nosilac, ali je izrazito osjetljiva na vodu. Na slikama »Bark Trojedinica«, »Brik Ludmila i bark Carmella«, »Bark conte Geza Szapary« i »Bark Industre« nedostaju značajni dijelovi preparacije i slikanoga sloja. Oštećenja su najizraženija uz rubove

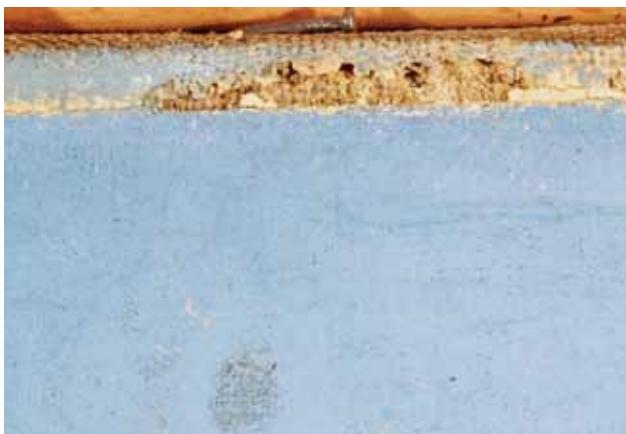
5 »Brik Ludmila i bark Carmella« – detalj pravilno odrezanog ruba slike s reintegriranim novim platnom (foto: Goran Bulić)

»Brig Ludmila and barque Carmela« – detail of the adequately cut edge of the painting with the reintegrated new canvas (photo by Goran Bulić)

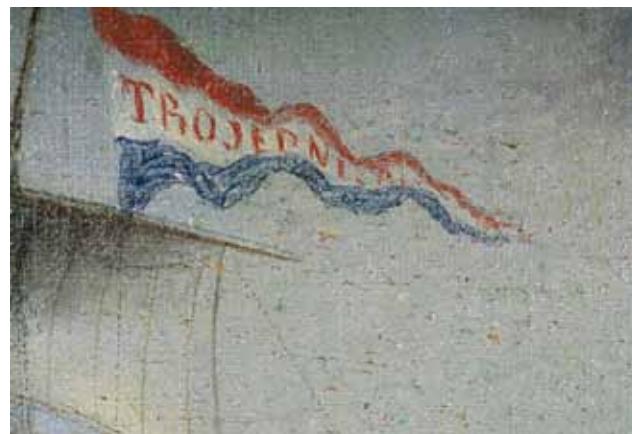
6 »Bark Trojedinica« – detalj prikazuje starosne krakelire (foto: Goran Bulić)

»Barque Trojedinica« – detail showing age cracks (photo by Goran Bulić)

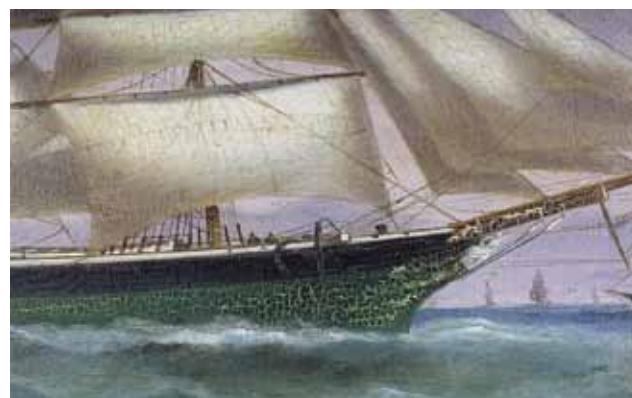
7 »Brigatin Ida« – fotografija detalja krakelira nastalih zbog uporabe sikativa: krokodilska koža (foto: Goran Bulić)

»Brigantine Ida« – photograph of details of the cracks created due to the use of desiccants: Crocodile skin (photo by Goran Bulić)

vlage (podbuiline uzdignute u obliku »šatora«) izražene su na slici »Bark Industre«. Krakelire nastale zbog greške u slikarskoj tehnici (tzv. krokodilska koža) uzrokovane debljim nanosom boje uz upotrebu veziva koje je brže sušivo od podloženoga sloja boje, jasno su vidljive na zelenoj boji trupa broda na slici »Brigatin Ida«. Kit i retuši na oštećenjima neuredno su naneseni, dijelom i preko očuvanoga originalnoga slikanog sloja. Boje retuša su potamnjene i jasno se razlikuju od originalnoga slikanog sloja. Sloj laka je zbog oksidacije potamnio i promijenio izvorni tonalitet boja. Lak nije izvoran, nanesen je preko retuša. Na slikama »Bark Industre« i »Brik Jane« lak je izrazito debelo i nejednako nanesen. Lak je prekriven slojem površinske nečistoće. Ukrasni okviri na šest slika novije su proizvodnje, a jedino je na slici »Brik Jane« ukrasni okvir datiran u vrijeme nastanka slike. Svi su ukrasni okviri u dobrom stanju (sl. 1 - 7).

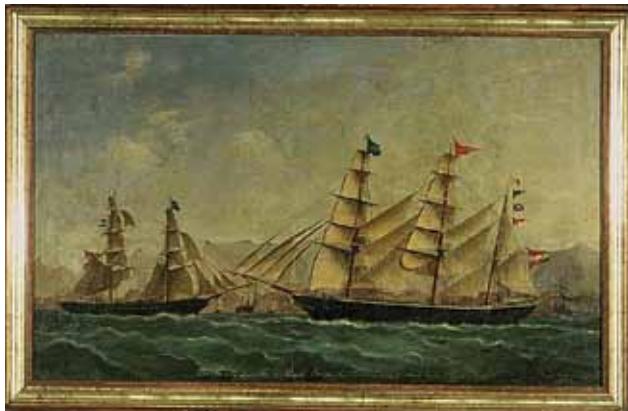
8 »Brik Ludmila i bark Carmella« – zatečeno stanje

»Barque Ludmila and barque Carmella« state of reference (photo by Goran Bulić)

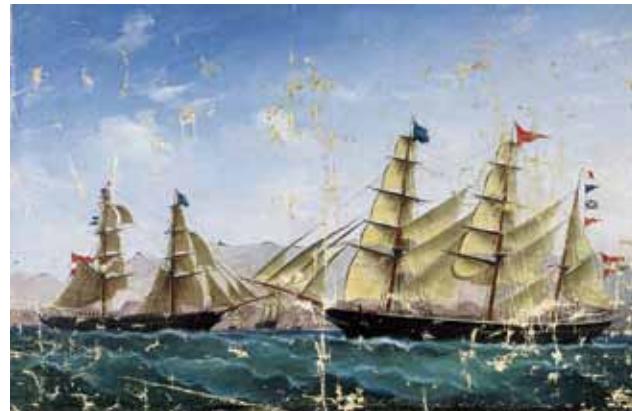
9 »Brik Ludmila i bark Carmella« nakon uklanjanja površinske nečistoće, laka i retuša (foto: Goran Bulić)

»Barque Ludmila and barque Carmella« after the cleaning of superficial dirt, varnish and retouching (photo by Goran Bulić)

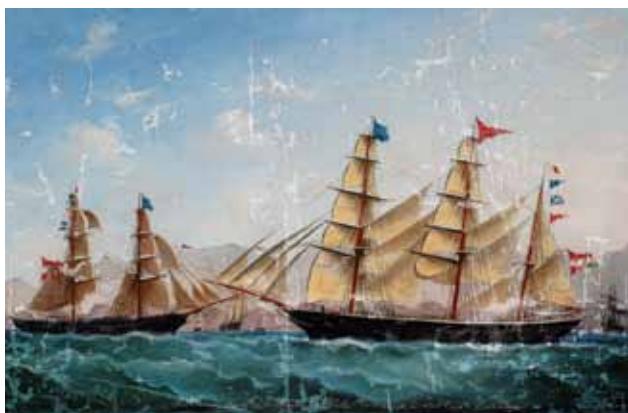
10 »Brik Ludmila i bark Carmella« nakon podlaganja oštećenja gvašem (foto: Goran Bulić)

»Barque Ludmila and barque Carmella« after the gouache underlaying of damages (photo by Goran Bulić)

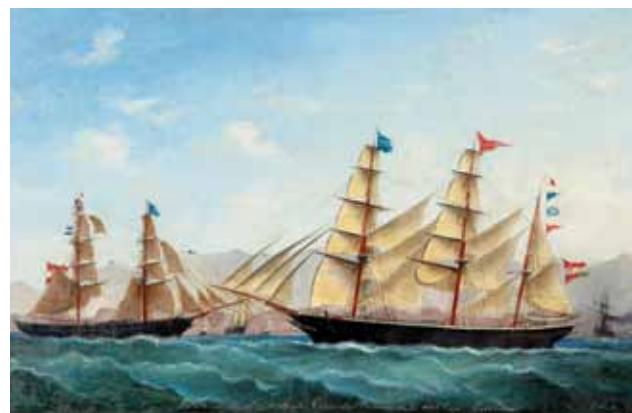
11 »Brik Ludmila i Bark Carmella« nakon izvedenih radova (foto: Goran Bulić)

»Barque Ludmila and barque Carmella« after executed works (photo by Goran Bulić)

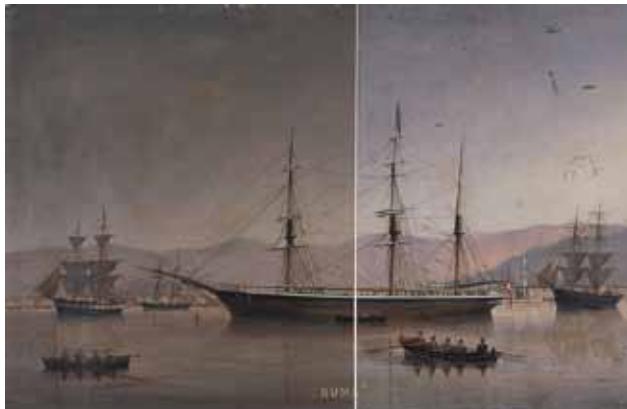
12 »Bark Ruma« – sondiranje (foto: Goran Bulić)  
»Barque Ruma« – probing (photo by Goran Bulić)

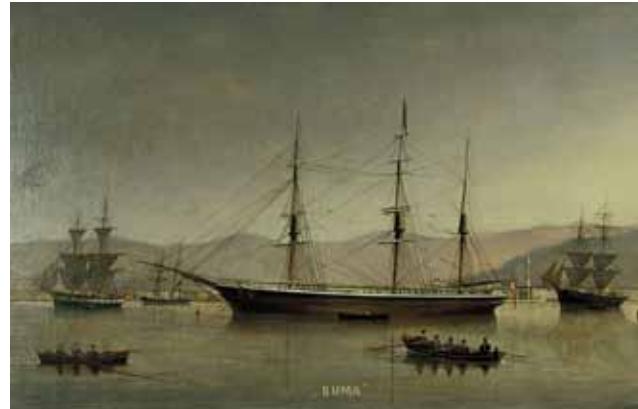
13 »Bark Ruma« nakon izvedenih radova (foto: Goran Bulić)  
»Barque Ruma« – after executed works (photo by Goran Bulić)
