Radovi na crkvi i groblju Svetog Spasa na vrelu Cetine¹

Stjepan GUNJAČA

Iskopine crkve i dijela groblja Sv. Spasa na vrelu Cetine (1947. - 1948.)

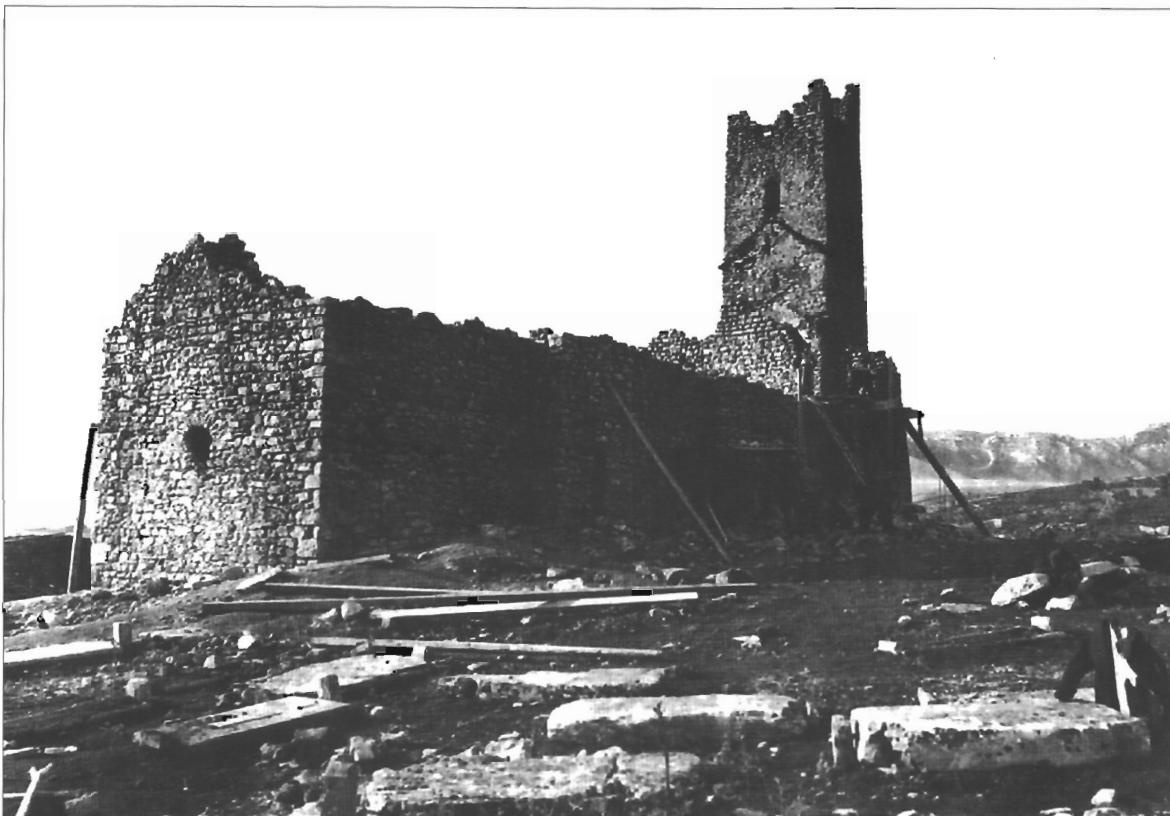
**Konzervacija i restauracija crkve
Sv. Spasa, pogled sa sjeveroistoka**

Na ruševnoj zgradi crkve izvršeni su samo osnovni popravci, koji su imali u prvom redu sprječiti dalje propadanje, a zatim su vršene rekonstrukcije pojedinih dijelova ondje, gdje su za to bili razlozi. Tako su popravljene derutne površine zidova, sa kojih se, naročito sa kontraforata, vjekovima osipalo kamenje, pa su sve rupe vanjskih površina na crkvi zakrpane opet starim kamenom, koji se nalazio u blizini crkve i groblja. Izvedeno je plombiranje sa čvrstom cementnom masom unutar rasklimanih dijelova zida, naročito sjevernog zida, koji je zbog bure bio najviše izložen oštećivanju. Na isti se način postupilo sa trošnim zvonikom, ali samo na njegovu najdonjem dijelu, odakle je faktično i prijetila opasnost, da se čitav zvonik ne sruši. Njegov vrlo trošan srednji i gornji dio nije mogao biti obuhvaćen jer je zbog kratog vremena, a pred samu zimu stajala na putu naročita

poteškoća, kako da se izgradi visoka skela. Da se zvonik bar pri donjem dijelu jače učvrsti, ispunjen je sav dio prošupljenog čeonog zida, kojemu je, pošto su obnovljena dvoja vrata, vraćeno staro lice. U njemu se s istog razloga nad ulaznim vratima rekonstruirao (uvijek na osnovu postojećih elemenata) sedreni svod, koji se s gornje strane pokrio pločnikom laganog nagiba, da se ne bi zadržavala voda, koja ulazi kroz otvore zvonika. Obnovljen je još jedan svod nad prolaznim vratima pod matroneumom i izdignuti su bočni piloni s obadviju strana ovog svoda. Nad sporednim ulazom u crkveni brod, koji se nalazi na bočnom zidu, bila su do temelja porušena dva pobočna zida, koja su obnovljena do svoje prvobitne visine, a isto tako i treći, završni, od kojeg je samo srednji dio preostao i stršio, da se svaki čas očekivalo, da se sruši. Sad je to sve čvrsto povezano.

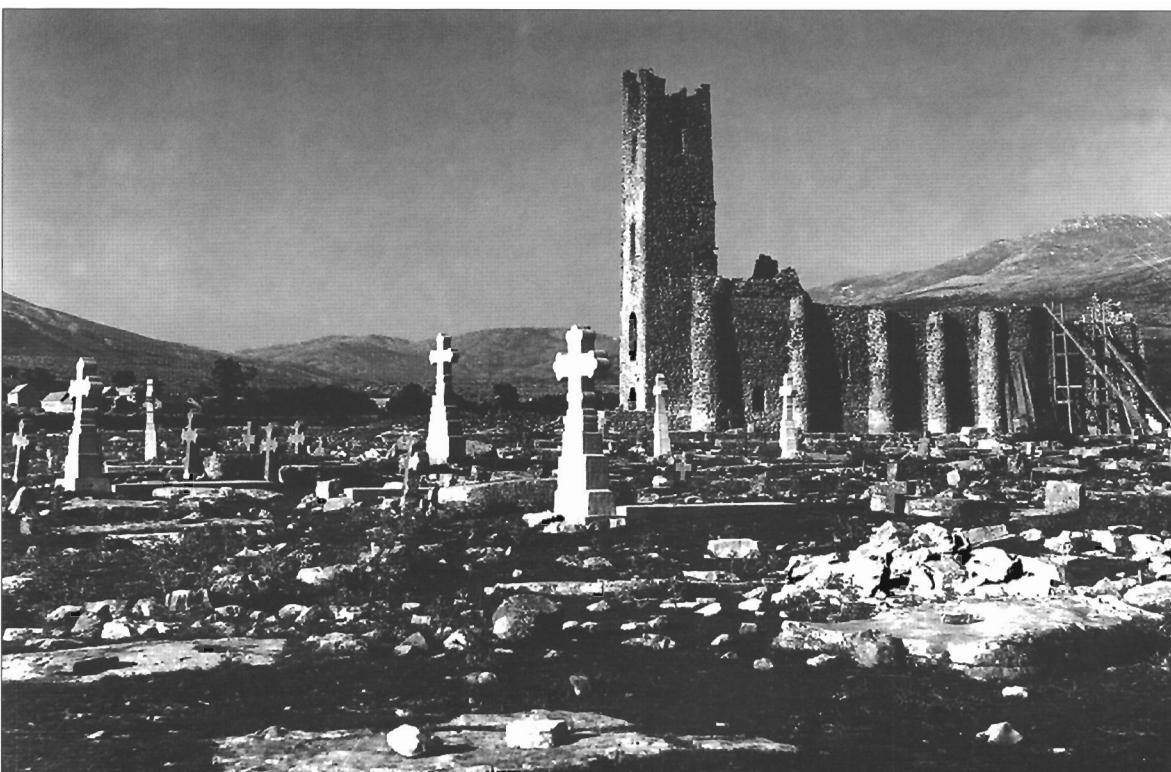
***Konzervacija i restauracija crkve
Sv. Spasa, pogled s juga***
