Konzervacija i restauracija željeznog topa izvađenog iz mora u luci Starog grada na Hvaru

Ivo Donelli

Stručni rad
Predan 12. 9. 2011.
UDK 7.025.3/.4:903.22(497.5)

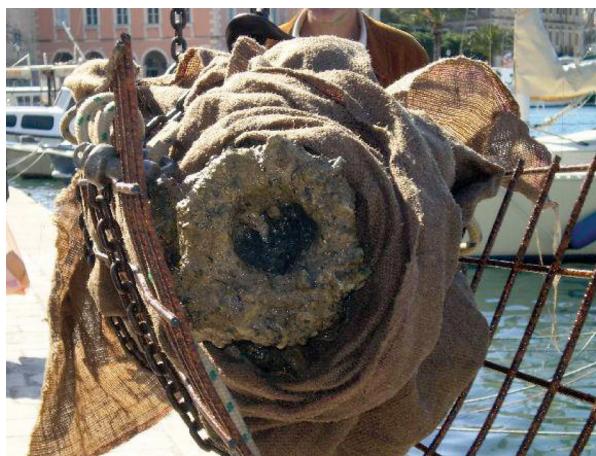
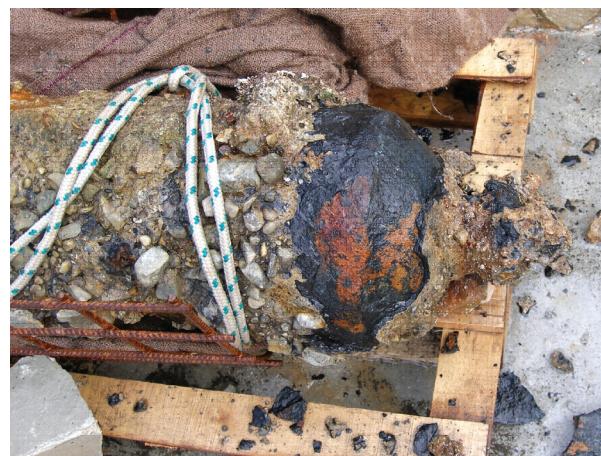
1. a, b Stari grad (Hvar), Željezni top, 17./18. stoljeće, neposredno nakon vađenja iz mora i tijekom uklanjanja sedimentne kore s površine (snimio I. Donelli)
Old Town (Hvar), iron cannon, 17./18th century, immediately after taking it out of the sea and removing the sediment crust from the surface (photo by: I. Donelli)

Postupak desalinizacije može se obaviti na više načina: potapanjem predmeta u vodu (destiliranu, deioniziranu ili tekuću), upotrebom različitih pulpa (atapulgit, sepiolit,⁸ papirna pulpa), elektro-redukcijom i naposljetku upotreboom kemikalija pretvaranjem topivih soli u netopive (ta metoda primjenjuje se uglavnom u konzervaciji kamena). U našem slučaju top je bio potopljen u bazen s tekućom vodom. Nakon sedam dana top je izvađen iz bazena. Tijekom desalinizacije s površine topa otpali su svi mikroorganizmi, mulj i manji kameničići. Upotrebom vodene pumpe pod tlakom (20 bara) te dlijeta i čekića skidale su se deblje sedimentne kore i veće kamenje (sl. 1b). Nakon tih zahvata mogao se donekle čitati izgled topa.

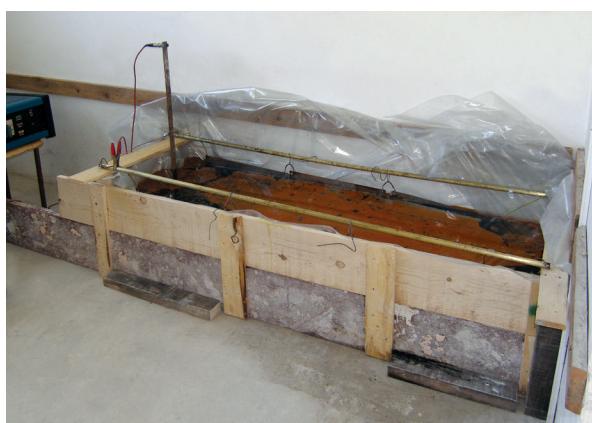
2. Stanje tijekom postupka desalinizacije (snimio I. Donelli)
Conditions during the desalination process (photo by: I. Donelli)

Također se nakon čišćenja očitavala kruna, odnosno zadnji dio topa. Tragovi grba, ukrasa ili godine izrade nisu nađeni. Top je ponovo vraćen u bazen koji je napunjen do vrha tekućom vodom i proces desalinizacije se nastavio (sl. 2). Vađenje i mehaničko čišćenje te desalinizacija topa trajali su tri mjeseca i sedam dana, dok analize nisu pokazale minimalan postotak natrijeva klorida (NaCl) u vodi.⁹ Na taj način uklonjeni su svi konkrementi te se došlo do željeznog oksida na površini topa.

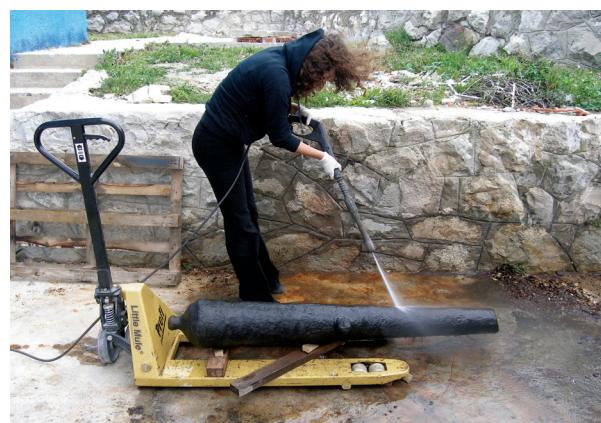
3. Čišćenje površine topa uz pomoć vode pod tlakom (snimio I. Donelli)
Cleaning the surface of the cannon with the aid of pressurized water (photo by I. Donelli)

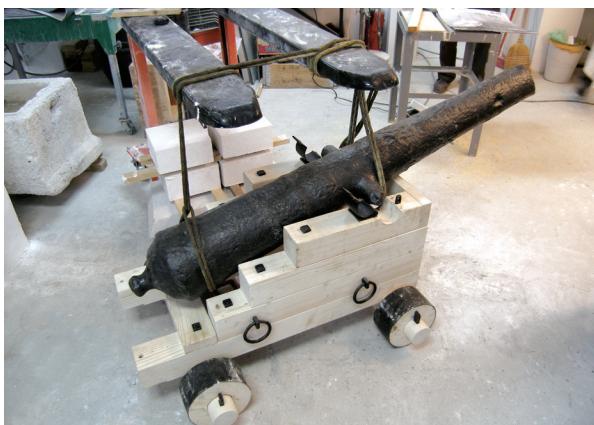
8. Postavljanje topa na rekonstruirani drveni „lafet“ (snimio I. Donelli)

Mounting the cannon onto the reconstructed wooden carrier (photo by: I. Donelli)

Završna faza konzervacije i restauracije željeznog topa iz Starog grada bila je montaža na drveni nosač „lafet“. Pri prvom pokušaju montaže primijećeno je da su utori za svornjake široki, da stražnji dio topa, „kruna“, ne leži na prvoj letvi, da su kola široka, a raspon među njima velik i širok. Jednostavno, trebalo je prepraviti nosač. Mjerenjima i stavljanjem topa u vagu (livel) došli smo do sljedećih mjera nosača: dužina 95 cm; visina 45 cm; širina 70 cm. Nakon spajanja svih dijelova, drvena je građa zaštićena premazivanjem fungicidom te lanenim uljem. Nakon sušenja, na drveni smo nosač nanosili sloj vrućeg parafina

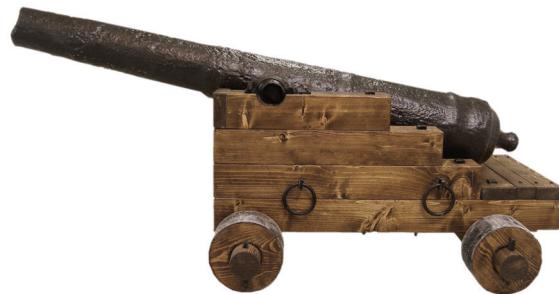
9. Stanje nakon dovršenih radova (snimio I. Donelli)

State after the completion of works (photo by: I. Donelli)

pomiješan s grafitnim puderom. Drvo je grijano „fenom“ kako bi parafin i grafit što dublje prodrli u drvo. Na taj je način drvo impregnirano, zaštićeno od vlage i crvotočine, a postignut je i izgled patine. Nakon sušenja, top je postavljen u ležište na drveni nosač (sl. 9). Montirana su kola sa željeznim obručima te su na prečke postavljeni željezni klinovi kao graničnici za sigurnost kola. Postavljene su šarke za koje će se top povezati preko svornjaka s drvenom konstrukcijom, a na bočnim stranama stavljene su po dvije željezne alke kroz koje će biti provučeni konopi. Konzervirani top s drvenim nosačem bio je pripremljen za transport u Stari grad na Hvaru. Stručnjaci su kao primjereni mjesto na kojemu će top biti izložen preporučili arheološki muzej Starog grada. Ondje je top i stajao neko vrijeme dok ga djelatnici muzeja nisu odlučili postaviti na starogradskoj rivi kao „top destinaciju“. S vremenom, zbog svakodnevnog dodirivanja, gaženja i sjedenja na njemu, top je izgubio nešto parafinskog premaza s površine, dok je drveni nosač i dalje u dobrom stanju (sl. 10). ■

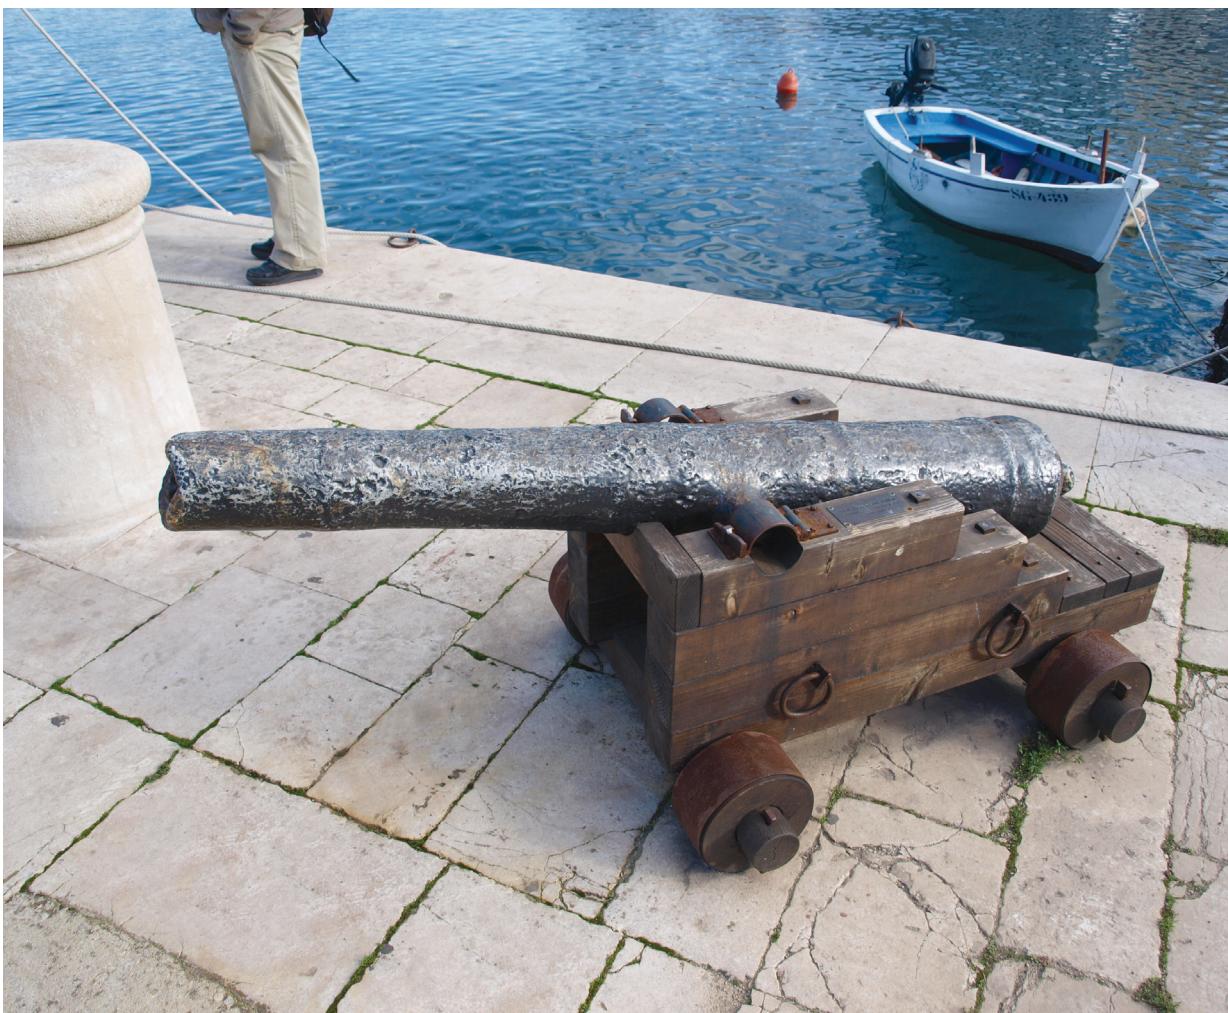
10. Željezni top postavljen na riva Starog grada na Hvaru (snimio I. Donelli)
Iron cannon on the waterfront in the Old Town of Hvar (photo by: I. Donelli)
