# Konzervatorsko-restauratorski radovi na slici Bogorodica s Djetetom i svecima iz šibenske crkve Sv. Nikole

**Branka Martinac**

Hrvatski restauratorski zavod  
Restauratorski odjel Split  
Split, Porinova 2a  
bmartinac@h-r-z.hr

Stručni rad  
Predan 15. 10. 2012.  
UDK 75.025(497.5 Šibenik)

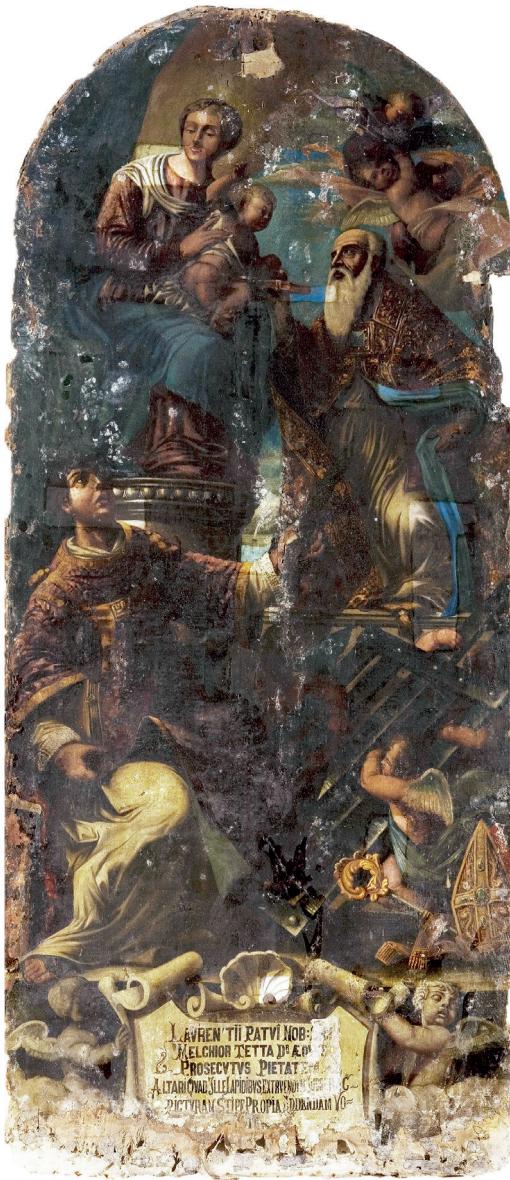
**2.** Nepoznati slikar, Bogorodica s Djetetom, sv. Nikolom i sv. Lovrom, 1671. g., Šibenik, crkva Sv. Nikole, stanje slike s početnim probama uklanjanja slojeva nečistoće i starog laka (fototeka HRZ-a, snimio Ž. Bačić)

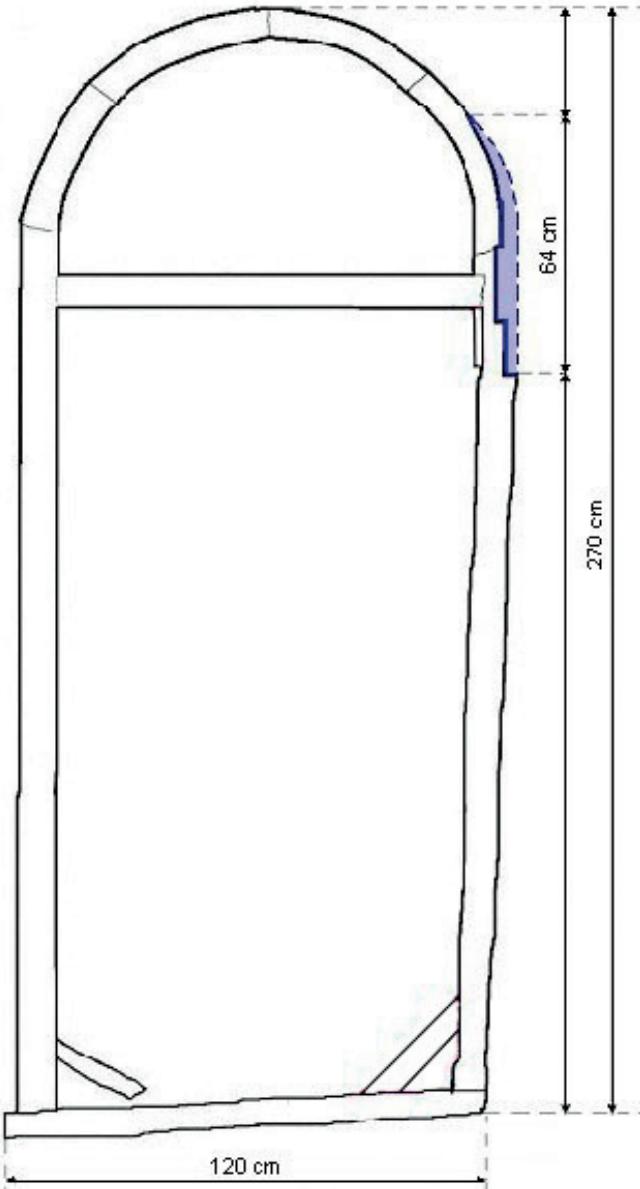
*Bogorodica s Djetetom, sv. Nikolom i sv. Lovrom* dopremljena je u radionicu djelomično pričvršćena za izvorni drveni podokvir koji je imao oblik uspravnog pravokutnika s polukružnim završetkom. (sl. 3) Platno je bilo pričvršćeno metalnim čavlima uzduž obje vertikalne strane te uz lučni zaključak podokvira. Donji dio slike bio je pak potpuno odvojen od podokvira. Izvorni podokvir je bio sastavljen od osam većih letava i tri manje drvene letve koje su bile spojene sistemom utora i čepa. Međusobno su bile zalipljene i pričvršćene metalnim čavlima, no spojevi su bili rasklinani, a donja horizontalna letvica potpuno se odvojila od lijeve vertikalne letvice. Zamijećena su i brojna oštećenja drva uzrokovana crvotočinom. Podokvir nije imao izrađene rubne istake, čija je zadaća da odmaknu poleđinu platna od površine drvenih letvica. Nije imao ni klinove kojima se platno može prema potrebi dodatno prenapeti. Za poleđinu podokvira bila je pričvršćena sintetička zaštitna folija koja je trebala zaštитiti palu od vlažnog zida crkve. O jednoj od povijesnih intervencija i popravaka na slici svjedoči i adaptacija podokvira. Uklonjen je dio drvene letve u razini desnog kapitela arhitektonskog okvira oltara kako bi se slika mogla lakše ponovno montirati u ležište oltara.

**3.** Crtež stanja starog drvenog podokvira slike (crtež izradila B. Martinac)

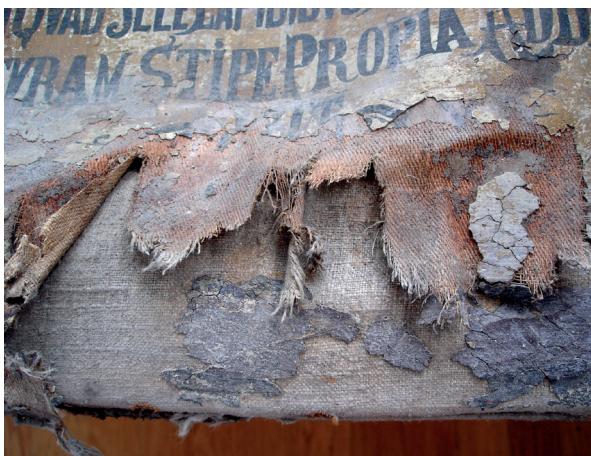
Platno je bilo naborano i deformirano, a najistaknutiji nabori, visine oko 5 cm, bili su vidljivi u donjem dijelu slike. Najveća oštećenja platnenog nosioca nalazila su se uz donji rub slike gdje je naslikana kartuša s natpisom. (sl.

4) Poderotine na slici bile su isključivo horizontalne ili vertikalne, odnosno pratile su niti osnove ili potke. Krajevi niti bili su „raščupani“, a taj tip oštećenja nastaje slabljenjem platna zbog sukcesivnog stezanja i istezanja higroskopnog tkanja, dulje vrijeme pohranjenog u prostoru s učestalim, visokim oscilacijama relativne vlažnosti zraka.

**4.** Detalj donjeg ruba slike s karakterističnim oštećenjima platna (fototeka HRZ-a, snimila B. Martinac)

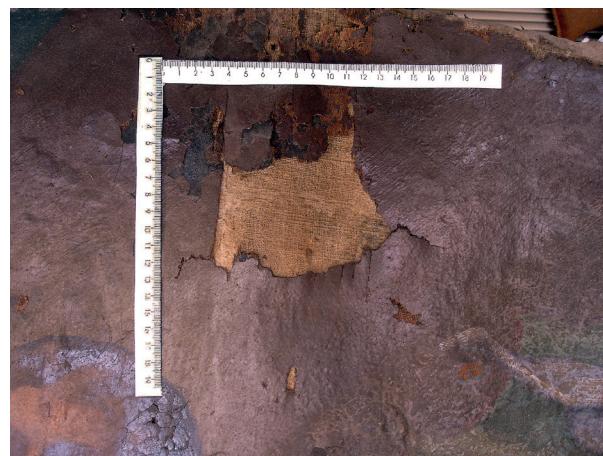
**5.** Detalj s oštećenjem izvornog platna (fototeka HRZ-a, snimila B. Martinac)

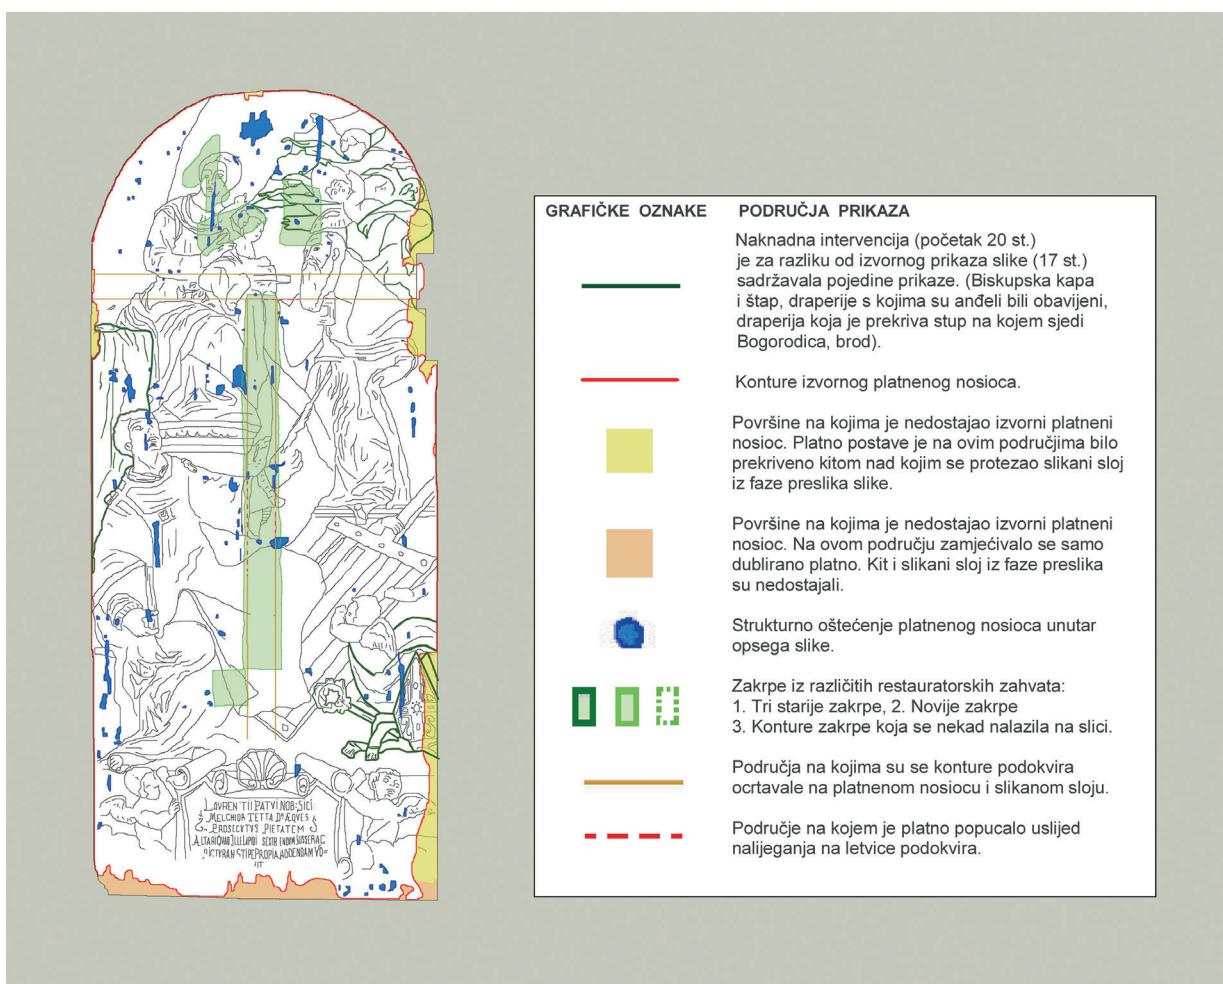
Između izvornog nosioca slike i podstavljenog platna iz posljednje intervencije nalazile su se dvije vrste zakrpi postavljene tijekom višekratnih popravaka slike.<sup>7</sup> (sl. 6) Deblje pamučno platno gustog platnenog veza iz posljednje intervencije prekrivalo je čitavu poleđinu slike, odnosno imalo je ulogu platna za podstavu. Bilo je sastavljeno od dva komada platna koja su bila vertikalno spojena šavom. Pri podstavljanju je korišteno škrobno ljepilo.

6. Shematski prikaz oštećenja (dokumentacija HRZ-a izradila B. Martinac)

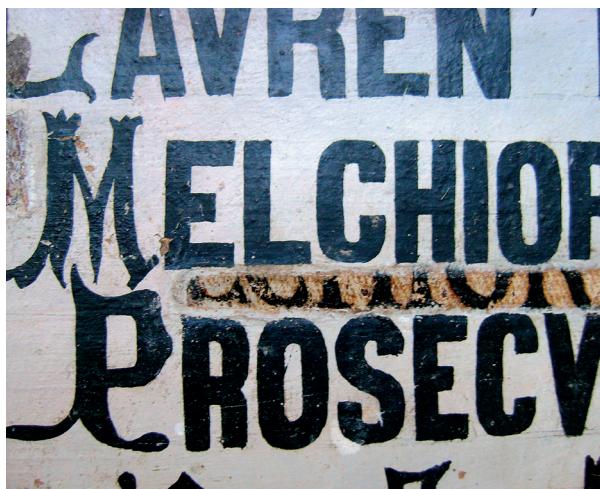
U utvrđivanju stanja izvornog slikanog sloja i topivosti preslika, izvedene su probe uklanjanja preslika na više mesta na slici. (sl. 7, 8) Stratigrafska analiza izvedena je uzimanjem uzoraka i izradom presjeka. Mikroskopski presjeci omogućili su bolje shvaćanje strukture slikanog sloja koja je uz izvorni slikani sloj sadržavala uljni preslik i bijeli kit u ulozi podlage za preslik. Ustanovljeno je da je preslik iz intervencije s početka 20. stoljeća bio prisutan na čitavoj površini slike.

7. Detalj s probom uklanjanja uljnog preslika (fototeka HRZ-a, snimila B. Martinac)

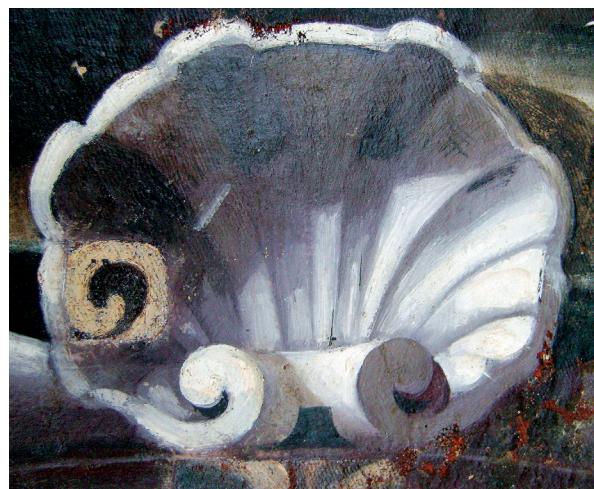
8. Detalj s probom uklanjanja uljnog preslika (fototeka HRZ-a, snimila B. Martinac)

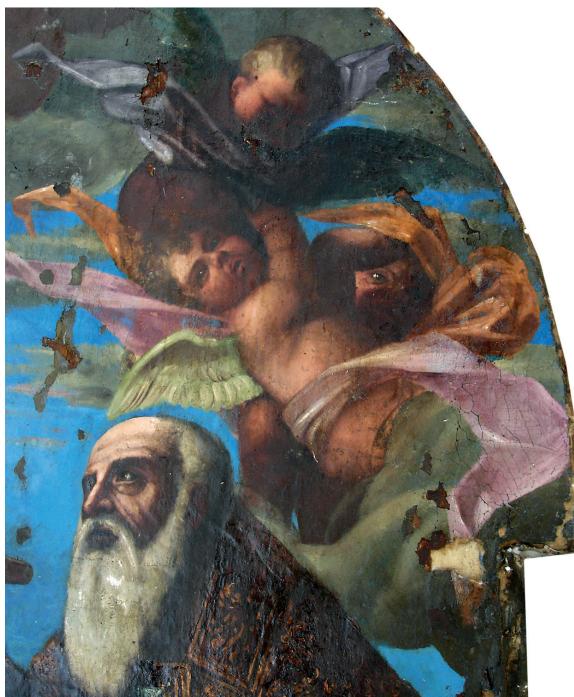
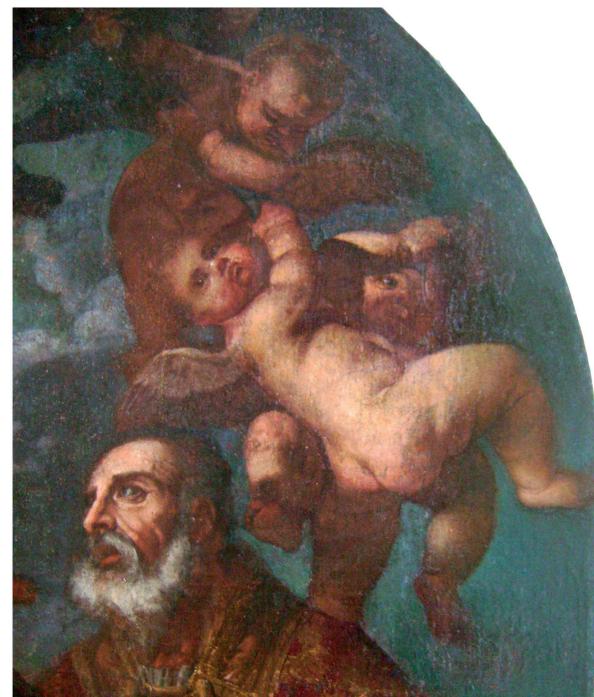
**9.** Detalj prije uklanjanja preslika i nakon restauratorskih radova (fototeka HRZ-a, snimila B. Martinac)

Nakon uklanjanja preslika, postao je vidljiv slikarski znatno kvalitetniji izvorni sloj, kao i znatnije izmjene forme prikazanih likova. Bogorodičina i Djetečeva kosa, primjerice, u naknadnoj intervenciji bile su bujnije, nabori Bogorodičina plavog plašta nisu pratili konture izvornog prikaza te je plašt prekrivao kameno prijestolje s reljefom vojnika. Pozadina iznad Bogorodičine glave u izvornom sloju prikazuje tamnosmeđi zastor i modro-sivo nebo s oblacima. Andeli iznad sv. Nikole u izvornom su sloju prikazani nagi. Sv. Nikola je pak u presliku imao dugu bijelu bradu. U naknadnoj intervenciji mu je dodan biskupski štap i kapa, kojih nema u izvornom prikazu slike. U prostoru između Bogorodice s Djetećom i sv. Nikole u naknadnoj intervenciji prikazan je krajolik s jedrilicom, dok je u izvornom sloju i tu nebeska pozadina. Izvorni prikaz kartuše s natpisom ima znatno mekše konture te se po nizu detalja razlikuje od kartuše s natpisom u presliku. (sl. 9, 10)

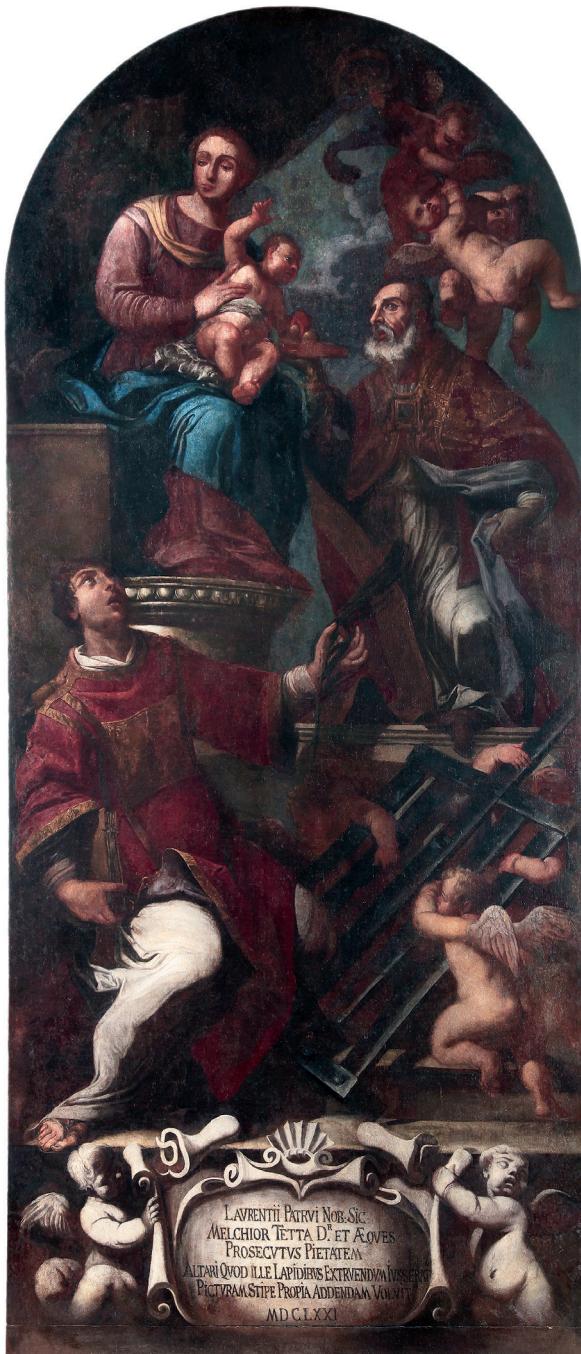
**10.** Slika nakon radova (fototeka HRZ-a, snimila Ž. Bačić)  
Painting after the treatment (Croatian Conservation Institute Photo Archive, photo by Ž. Bačić)

Nakon dubliranja, slika je napeta na novi drveni podokvir klinastog tipa. Kako format originalne pale visinom i širinom premašuje dimenzije otvora kamenog oltara, da bi povrat i montaža na oltar bili mogući, novi podokvir je izrađen 8 cm kraći od izvornog. Zbog toga što izvornom slikanom sloju potpuno nedostaje 10 cm od donjeg ruba slike te je izvorno platno na tom mjestu tek djelomice sačuvano, ostaci platna savijeni su ispod donje letve novog podokvira. Na taj je način bilo moguće sliku bez oštećenja montirati u oltarnu nišu. Odlučeno je da će se prilikom vraćanja slike na oltar, donjem dijelu niše dodati letva s imitacijom izvornog slikanog sloja, koja će dopuniti navedenih osam centimetra visine oduzetih od podokvira. Na taj su način sugerirane izvorne dimenzije slike. (sl. 10)
