Zapadno pročelje župne crkve sv. Petra

KONZERVACIJA I RESTAURACIJA SKULPTURA SA PROČELJA ŽUPNE CRKVE SV. PETRA U SUPETRU NA BRAČU

Stručni članak

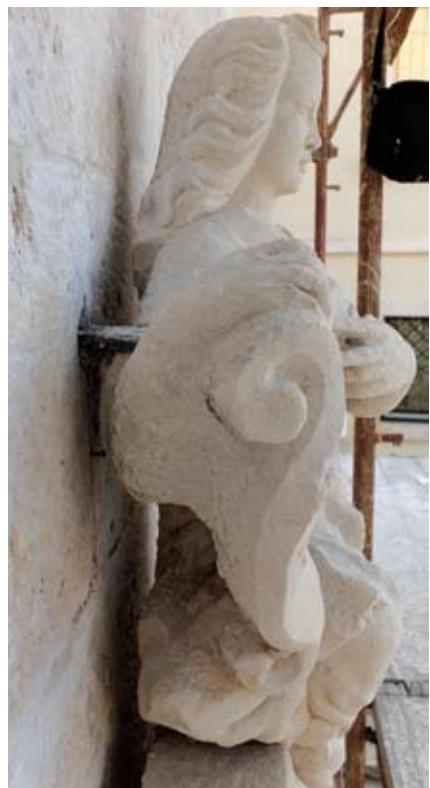
Korodirani željezni nosač skulpture

Izravno štetno djelovanje vlage uz proces oksidacije željeza prouzročilo je koroziju elemenata (nosača i klinova) kojima su dijelovi skulptura povezani i umjetnine pričvršćene za pročelje. Produkt korozije, željezni oksid, nastaje prema kemijskoj reakciji:

Željezni oksid zauzima veći volumen od samog željeza, što je prouzročilo snažna fizička opterećenja zbog kojih je kamen mjestimično radijalno ispucao, a pojedini dijelovi su nepovratno izgubljeni. Ovaj problem naročito je izražen na vazama čiji su nedostajući dijelovi u nekoj od prethodnih intervencija izrađeni mortom na bazi sivog portland-cementa.⁵ Ovaj materijal u svom sastavu sadrži velike količine štetnihtopljivih soli, natrijeva karbonata i hidrokarbonata različitog mineraloškog i kemijskog sastava (termonatrit – Na_2CO_3 , tron – $\text{Na}_2\text{CO}_3 \cdot 2\text{H}_2\text{O}$ i soda – $\text{Na}_2\text{CO}_3 \cdot 10\text{H}_2\text{O}$). Kemijskim ispitivanjima portland-cementa različitih proizvođača dokazano je da svi oni sadrže približno 1 % štetnih alkalija, a u sličnom postotku utvrđene su alkalije u pucolanskim dodacima (lebdeći pepeli i tufovi). Od ispitanih pucolana, najmanji postotak štetnih spojeva sadržava opalna breča. Ove soli djelovanjem vlage putuju u strukturu kamena, kontaminirajući ga. Dijelovi skulptura rekonstruirani mortom na bazi sivog portland-cementa ujedno su i estetski neprimjereni na kamenu.

Montaža skulptura i reljefa andela obavljenja je nosačima od inoks-čelika, promjera 12 mm. Skulptura Boga Oca montirana je postavljanjem klini od inoks-čelika. Radi što bolje stabilizacije, u baze umjetnina ugrađeni su trnovi od inoks-čelika.

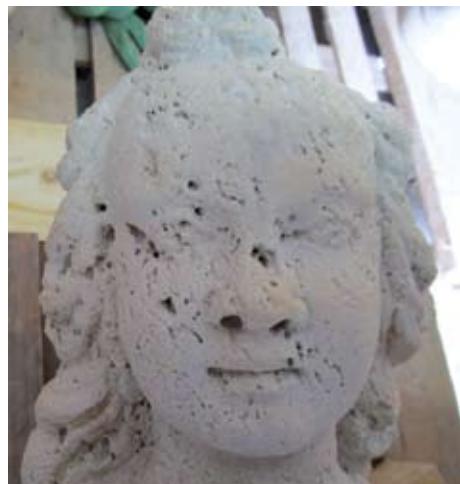
Šrapavost površine kamena

Površina kamena ovih skulptura mjestimično je izuzetno škrapava. Ovakvoj teksturi, uz prirodne procese propadanja materijala, pridonijele su neadekvatne metode uklanjanja nečistoća u prošlosti i erozija⁴ čije se djelovanje manifestira mehaničkim izbijanjem slabo vezanih čestica (sedimenata) i kemijskim otapanjem vapnenca ugljičnom kiselinom sadržanom u kiši, pa je površina ovih umjetnina, osim što ima škrapavu i erodiranu strukturu, neprirodno bijele boje. Karbonatna kiselina (H_2CO_3) nastaje iz otopljenog ugljičnog dioksida (CO_2) u kiši, otapa vapnenac i pretvara ga u bikarbonat, a reakcija je reverzibilna. Bikarbonat je nestabilan pa se u povoljnim uvjetima okoliša pretaloži u karbonat što uzrokuje nastajanje kalcitnih skrama. Proces nastajanja i djelovanja karbonatne kiseline odvija se prema kemijskim reakcijama:

Uklanjanje neprimjerenih rekonstrukcija na bazi sivog portland-cementa obavljeno je ručnim tradicionalnim klesarskim alatima, a smeđih i crnih skrama metodom mikropjeskarenja⁸ agregatom fine granulacije na bazi aluminij-silikatnih staklenih masti.

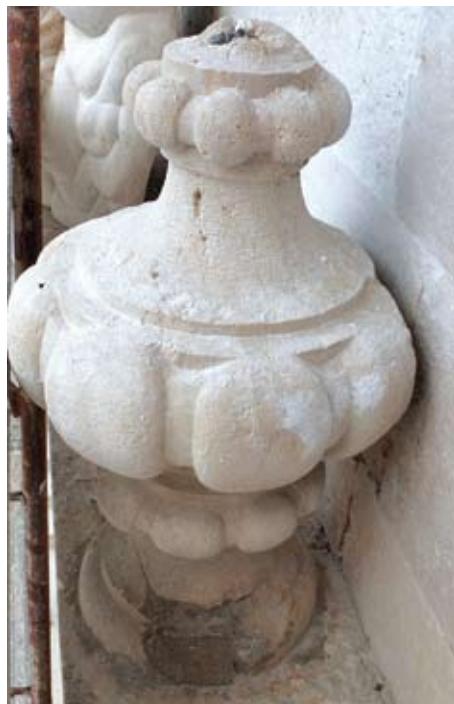
Oštećenja prouzročena ekspanzijom željeznih klinova

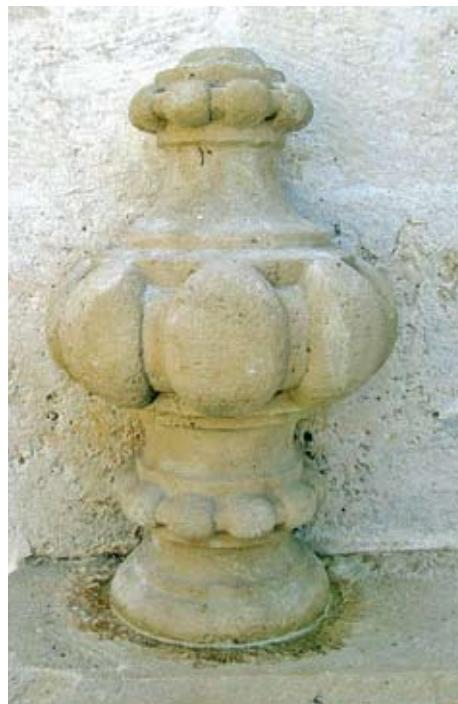
Rekonstruirana oštećenja vase

Rekonstrukcije nedostajućih dijelova ovih umjetnina izvršene su reparaturnim mptom koji je sa svojim specifikacijama pogodan u nadopuni brčkog vapnenca, a odlikuje se dobrom prionjivošću za podlogu, lako se modelira i obraduje nakon sušenja.¹¹ Za izradu većih rekonstrukcija postavljena je armatura, izrađena šipkama od nehrđajućeg inoks-čelika.

Na velikoj vazi koja se nalazi s južne strane skulpture Boga Oca, rekonstruiran je gornji dio, tučak, izradom gipsanog otiska sa vase koja se nalazi sa zapadne strane skulpture Boga Oca.

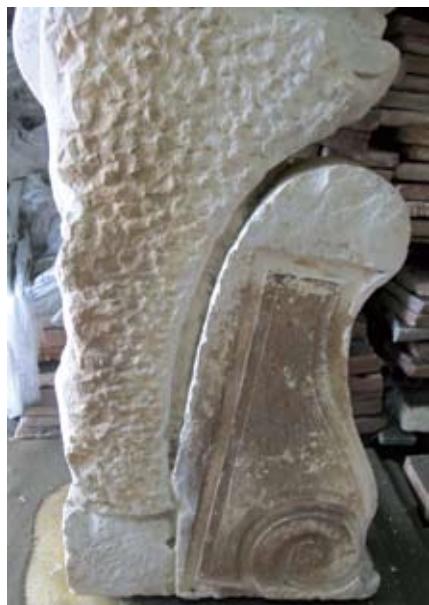
Poleđine skulptura i uvučeni dijelovi reljefa prekriveni su smeđim i crnim skramama koje nastaju taloženjem nečistoća iz okoliša. Skrame predstavljaju strano tijelo na epidermi kamena. Izuzetno je bitno razlikovati nečistoću u obliku skrama na kamenu

Poleđina anđela s južnog portala pokrivena skramama. Isklesana voluta je sekundarno upotrebljena

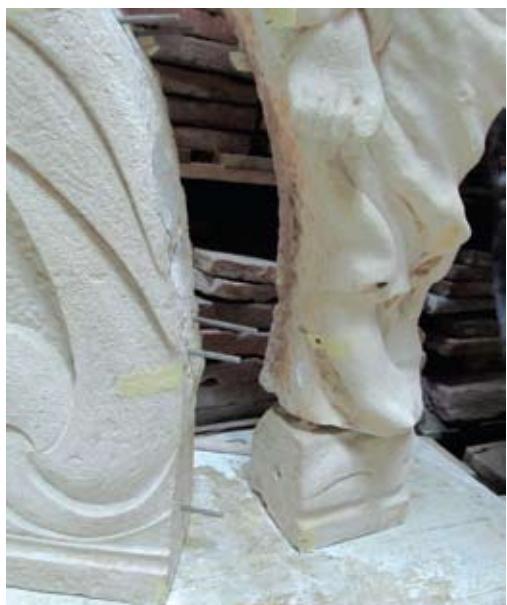
Anđeo s južnog portala, povezivanje dijelova skulpture inoks šipkama

Spajanje razdvojenih dijelova skulptura anđela i Boga Oca, kao i dijelova vaza obavljeno je povezivanjem rebrastim šipkama od inoksa, promjera 5 mm, uz lijepljenje ljepilom epoxy.⁹ Inoks je pogodan materijal u spajaju dijelova umjetnina jer je vrlo otporan na utjecaje atmosferilja. Površine su prije nanošenja ljepila temeljito očišćene kako bi se osiguralo što učinkovitije lijepljenje.

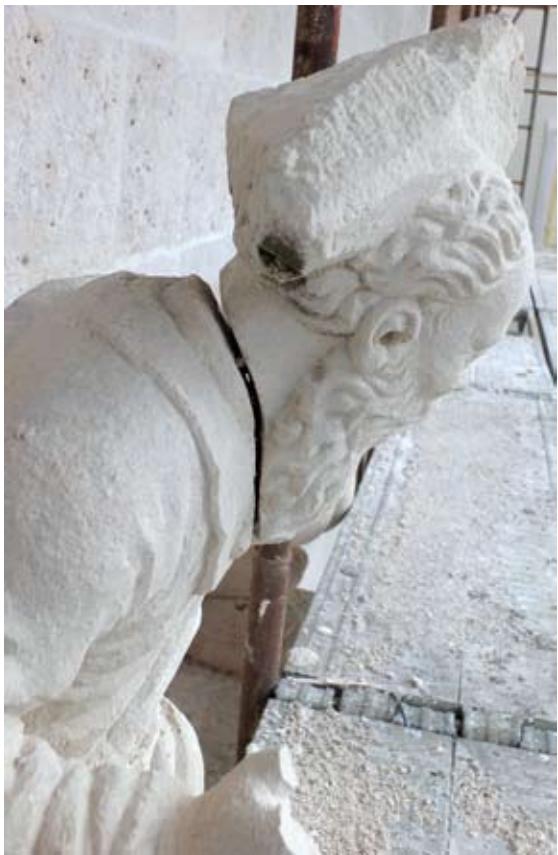
Oštećenje skulpture Boga Oca

Na figurama su prisutna oštećenja u obliku nedostatka materijala, nastala različitim mehaničkim djelovanjima. Do loma skulpture Boga Oca došlo je u predjelu vrata, glava je za torzo spojena željeznim klinom, a nakon odvajanja glave od torza, potvrđeno je da se radi o lomu.

Ta metodologija primijenjena je na rekonstrukciji prstiju i zglobova ruku andela nad sjevernim portalom, rubnih dijelova njegove kartuše i desnoj ruci Boga Oca kojom blagoslivlja.

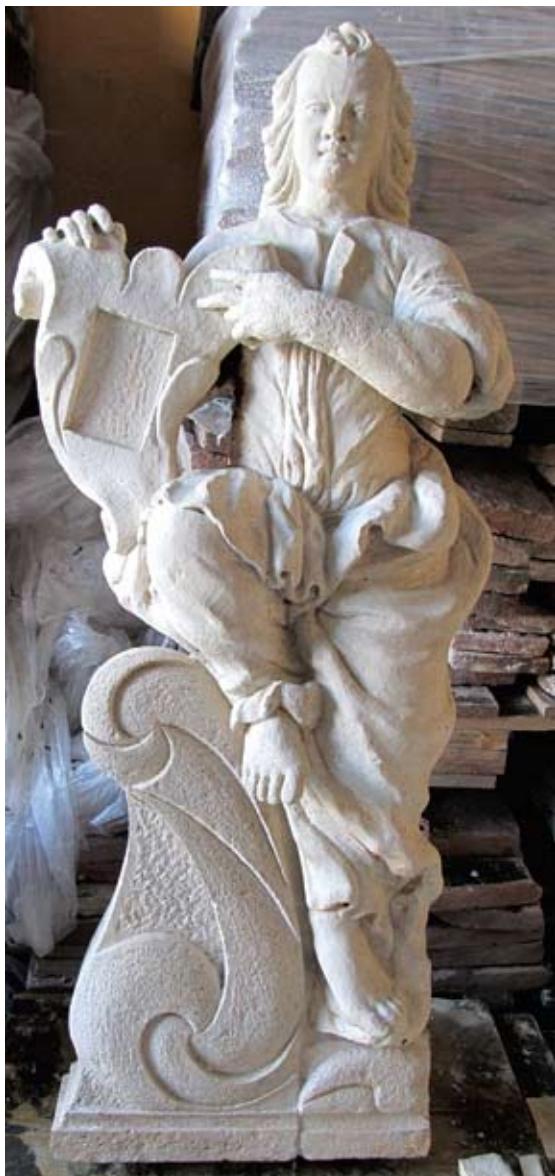
Skulptura anđela s južnog portala nakon spajanja

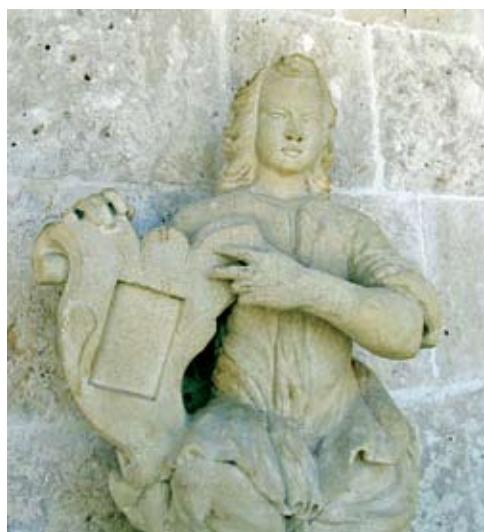
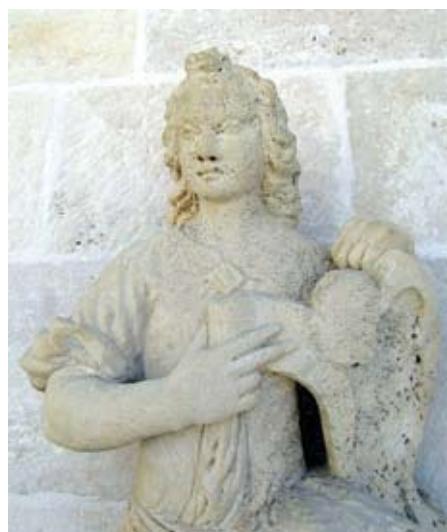
Skulpture anđela iznad sjevernog i južnog portala nakon konzervatorsko-restauratorskog postupka

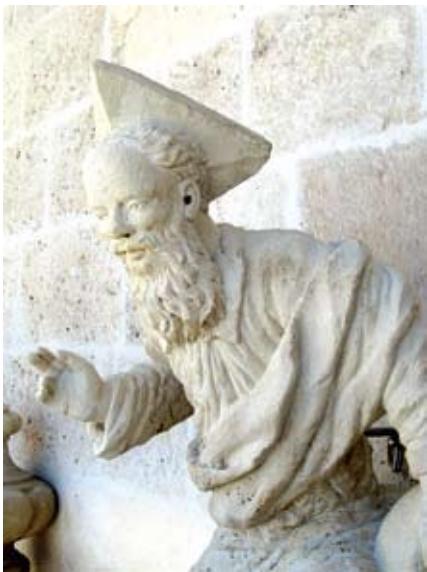
Skulptura Boga Oca nakon konzervatorsko-restauratorskog postupka

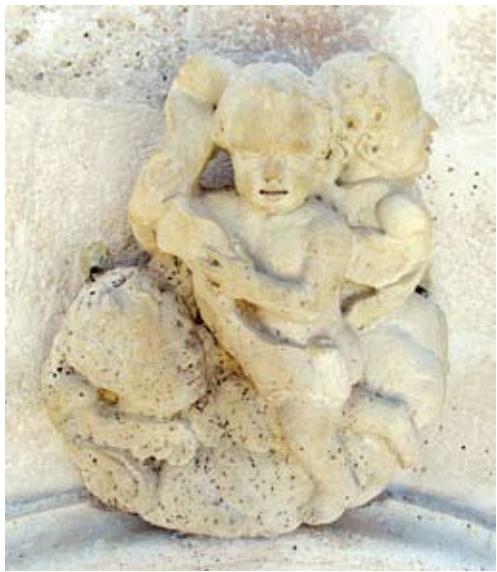
Grupa andela iznad rozete nakon konzervatorsko-restauratorskog postupka
