**Drago Miletić
Marija Valjato Fabris**

Rekonstrukcija templarskog sloja župne crkve Uznesenja Blažene Djevice Marije u Gori

Pregledni rad/Scientific review
Primljen/Received: 15. 09. 2014.

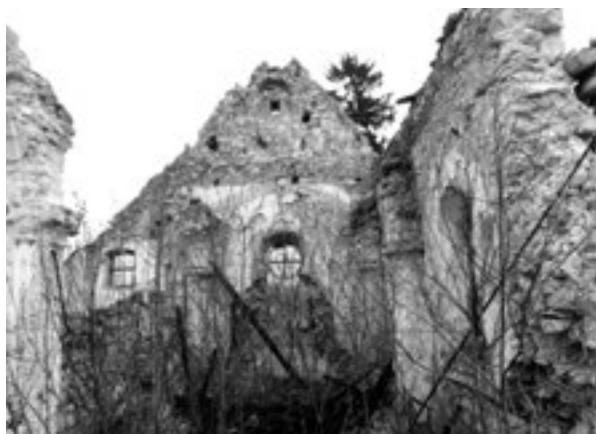
1. Gora, crkva Uznesenja Blažene Djevice Marije, pogled sa zapada na unutrašnjost, u kolovozu 1995. (snimio D. Miletić).

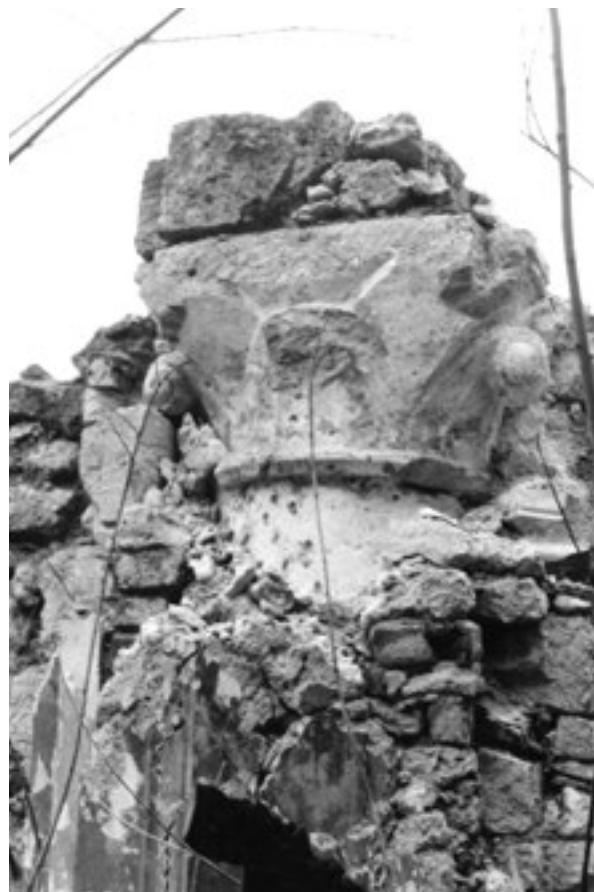
2. Gora, crkva Uznesenja BDM, ranogotički kapitel S2 nakon djelomičnog odzidavanja (snimio D. Miletić).

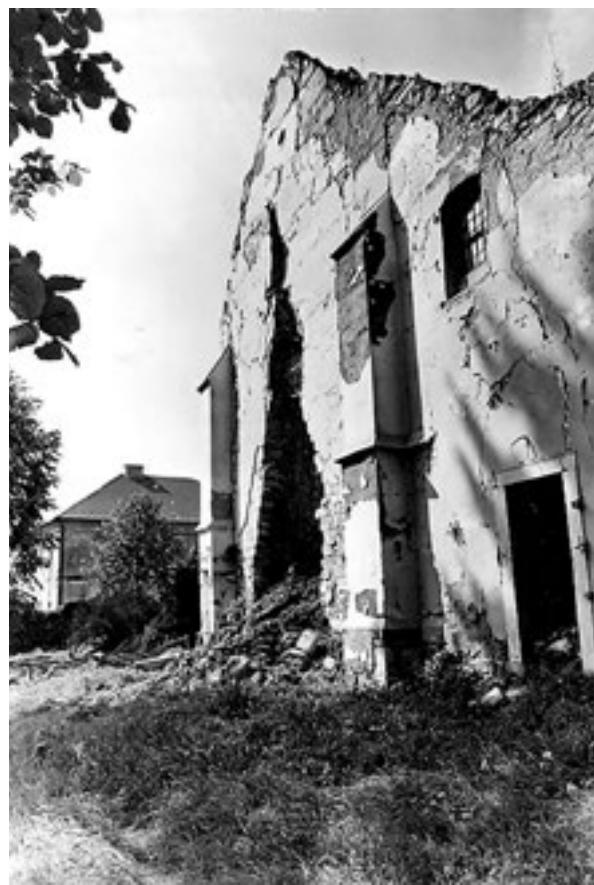
5. Gora, crkva Uznesenja BDM, pogled na istočno pročelje 1995. godine (snimio D. Miletić).

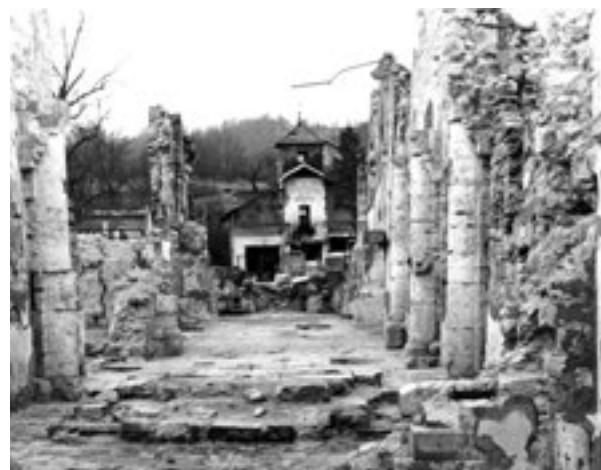
7. Gora, crkva Uznesenja BDM, unutrašnjost u pogledu s istoka, nakon raščišćavanja i istraživanja 1998. (snimio D. Miletić).
Gora, Church of the Assumption of the B. V. Mary, interior viewed from the east, after it was cleared and investigated, 1998 (photo by D. Miletić)

ma izvorni ranogotički nosači i pripadajući dijelovi sustava svodenja (sl. 7). U sva četiri kuta gotičkog dijela crkve ostale su na izvornom mjestu sačuvane podbaze, baze i kapiteli, a na četiri pozicije svježnjastih polustupaca, očuvane su baze, tamburi i kapiteli, dok je na petoj bila na izvornom mjestu sačuvana podbaza, baza i na njoj dva tambura, a na šestoj poziciji (južni, srednji svježnjasti polustupac) snažna eksplozija raznijela je podbazu i bazu, ali su u gruhi u pravilnom nizu pronađeni pripadajući tamburi i kapiteli. U gruhi je također pronađen znatan broj dijelova pojasnica i svodnih rebara, koji su bili ugrađeni kao spolje u barokne prizide, a na preostalim srednjovjekovnim zidovima ostali su očuvani ugrađeni, neprofilirani dijelovi susvodnica, što je sve „milimetarski“ odredilo geometriju prostora crkve. Time smo, uz jedan posve očuvan sakrarij³¹ te ostatke okvira prozora, imali na raspolaganju sve potrebne elemente i podatke za egzaktnu rekonstrukciju izvornog sloja crkve. Nedostajao je samo glavni portal.³² Budući da nije bila moguća parcijalna prezentacija obaju slojeva, sve te elemente i podatke morali bismo zanijekati u rekonstrukciji posljednjeg živog sloja crkve. Bismo li u tom slučaju ponovno ugradivali sve te iznimno važne izvorne gotičke dijelove i sklopove te ih obzidavali opeka-ma ili kamenom ili ih prepustili nekome da ih sve izloži u lapidariju nekog muzeja, tkozna kojeg i tkozna gdje? Vjerljatnije bi bilo to drugo rješenje koje bi značilo oduzeti im „život“, pretvoriti ih iz stanja aktivne izvorne funkcije oblikovanja i konstrukcije zgrade u neživu materiju eksponata uvijek slabo posjećenih mujejskih lapidarija, pokraj kojih posjetitelji, najčešće ne razumijevajući ih, posve nezainteresirano prolaze.

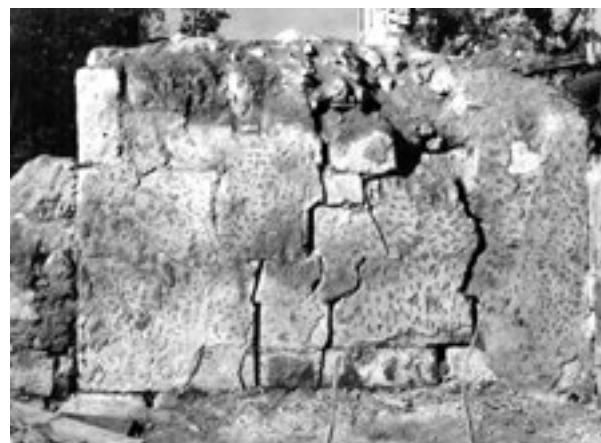
11. Gora, crkva Uznesenja BDM, ostaci zvonika na preslicu nakon raščišćavanja ruševine (snimio D. Miletić).
Gora, Church of the Assumption of the B. V. Mary, remains of a bell cote after clearing the ruins (photo by D. Miletić)

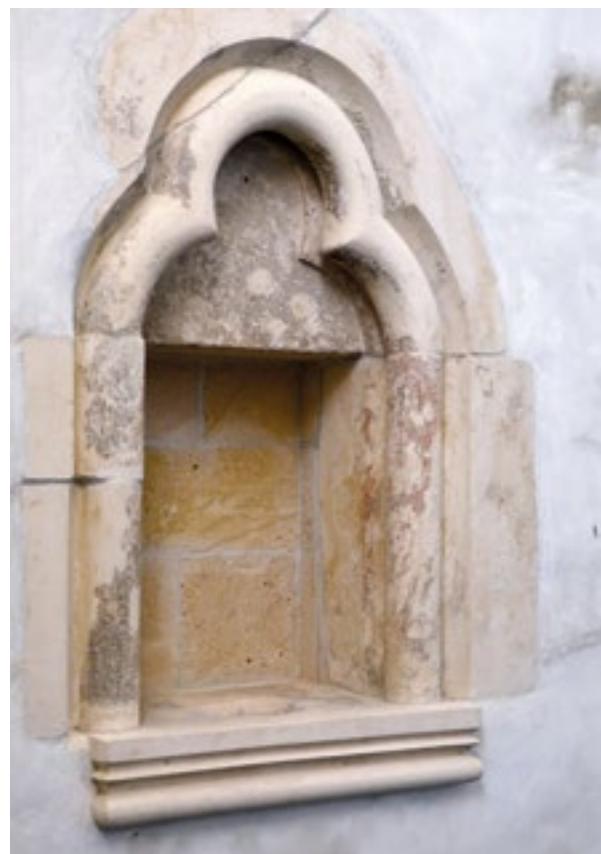
14. Gora, crkva Uznesenja BDM, sakrarij u južnom zidu svetišta nakon ponovne ugradnje (snimio D. Miletić).

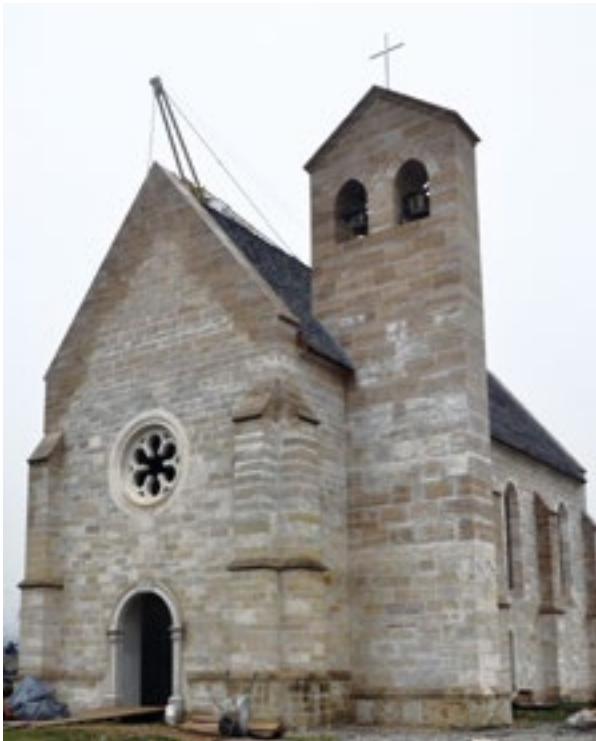
16. Gora, crkva Uznesenja BDM, pogled s jugozapada nakon rekonstrukcije (snimio D. Miletić).

Pročelja crkve predviđjeli smo rekonstruirati pravilnim klesancima različitih visina redova, zvonik na preslicu nešto većim klesancima, pročelje sakristije zidano lomljenjem predviđjeli smo ožbukati, crkvu pokriti arišovom šindrom i zaštititi gromobranskom instalacijom. Budući da je streha dovoljno istaknuta, a projektirana je drenaža uz temelje crkve, na crkvi nismo predviđjeli postavljanje žljebova i oluka.
