Prilog za daljne istraživanje Medvedgrada

Hrvoje Malinar

Kratko priopćenje/Short communication
Primljen/Received: 05. 06. 2014.

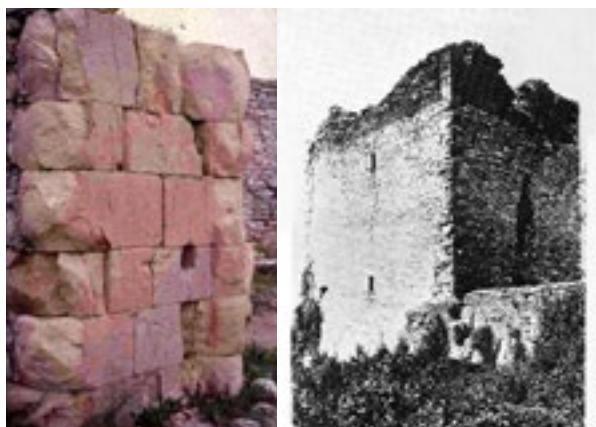
1. Portal između sjevernog i južnog dvorišta (nakon iskopavanja) ispučan je od djelovanja vatre, a izvorna žućkasta boja kamenja promijenjena je u crvenastu (snimio D. Miletić).

The frontispiece between the north and south courtyard (after excavation) with cracks caused by fire exposure, and the yellowish colour of stone turning reddish (photo by D. Miletić)

koje je počelo 1979. godine, ustanovljeno je da su mnogi kameni elementi, kako oni *in situ*, tako i dislocirani, bili jako raspucani i obojeni crvenkastim tonom. To se ponajviše zapažalo na spomenutom iskopanom portalu između gornjeg i donjeg dvorišta (**sl. 1**), ali i na stubištu prema istočnom palasu i kapeli sv. Filipa i Jakova (**sl. 9**). Kamen portala stradao je kad je požar zahvatio njegova debela drvena vrata. Bočne stranice portala zatećene su u primarnom položaju, dok je gornji dio, koji je nekad nadsvodio vrata, bio urušen. Kamen od kojeg je građen portal je litotamnijski vapnenac tortonske starosti (miocen).¹⁶ Ta je vrsta kamena prirodno žučkaste boje, ali se na znatnim dijelovima površine zapažalo crvenkasto obojenje. Uz to, bočne stranice su ispucane i kao takve ne bi nakon iskopavanja bile tamnosive u daljnjoj eksploraciji. Dio nastalih pukotina okomit je na vidljive plohe, a dio je paralelan do subparagraph s klesanim plohami, što ukazuje na činjenicu da je portal stradao u požaru.¹⁷ Kako je i kada nastao požar većih razmjera u Medvedgradu? Takav požar mogao je biti uzrokovan potresom. Scenarij požara mogao je biti ovakav: potres je izazvao rušenje dijelova zgrada, ali i neke od peći u kojoj je gorjela vatra. Plamen se prenio na ostale zapaljive tvari i proširio po gradu. Zahvatio je i bačvice s barutom, što je izazvalo eksploziju. Nastala eksplozija je dodatno urušila zidove olabavljene potresom. Tako je stubište prema kapeli sv. Filipa i Jakova zatrpano

16 Nakon pomognog pregleda iskopanog medvedgradskog kamena, izrađen je Prijedlog konzervacije trošnog kamena iskopanog na Medvedgradu. Tu se ukazuje na oštećenja kamena i stvaranje crvenih mrlja zbog povisene temperature izazvane požarom. Makroskopskim pregledom utvrđeno je da se radi o litotamnijskom vapnenцу izvađenom vjerojatno iz kamenoloma u Dragolincu iznad Gornjeg Vrapča. Predlaže se mineraloško-petrografska analiza uzorka kamena, kao i kemijske analize eventualnih štetnih topivih soli u njemu. Također se upućuje na metodu konsolidacije trošnog kamena, način sanacije pukotina i preventivnu uporabu herbicida za uništenje biljaka koje korijenjem štete zidnim strukturama. Dvije godine poslije provedena je mineraloško-petrografska analiza kamena s portalom. (Branko Crnković, Mineraloško-petrografska analiza uzorka kamena medvedgradskog portala, lab. oznaka 138/o s, Arhiv HRZ-a, 1982.) Uzorak kamena je determiniran kao biosparit, odnosno litotamnijski vapnenac, u kojem su šupljine ispunjene crvenkastim mineralom hematitom. Taj hematit nastao je dehidratacijom i oksidacijom žućkaste limonitne supstancije kad su u požaru portal i ostali kameni dijelovi bili izloženi visokoj temperaturi. Prema literaturi, mineral getit kojega ima u limonitu (željezni hidroksid) prelazi u crvenkasti hematit (Fe_2O_3) već pri temperaturama u intervalu od 250 do 360 °C, a lepidokrosit i hidrogetit prelaze u hematit u intervalu od 350 do 400 °C. Naime, litotamnijski vapnenac sadrži izvjesnu količinu žućkastog minerala limonita od kojeg i sam ima žućkastu boju. Izložen povisenoj temperaturi, limonit, FeOOH , prelazi u crvenkasti hematit, slično kao što i pri pečenju opeke žućkasta glina pocrveni (usporedi: FRAN TUĆAN, Specijalna mineralogija, Zagreb, 1957. i D. G. H. WHITTEN, J. R. V. BROOKS, The Penguin Dictionary of Geology, Baltimore, 1974.). Proces teče prema kemijskoj reakciji: $2 \text{FeOOH} + \text{O}_2 \rightarrow \text{Fe}_2\text{O}_3 + \text{H}_2\text{O}$.

6 Budući da je kamen portalna bio u tako trošnom stanju da bi ga bilo vrlo zahtjevno i skupo konzervirati, odlučeno je da se pribavi kamen iste vrste iz kamenoloma na Bizeku i iz njega isklešu elementi za rekonstrukciju.

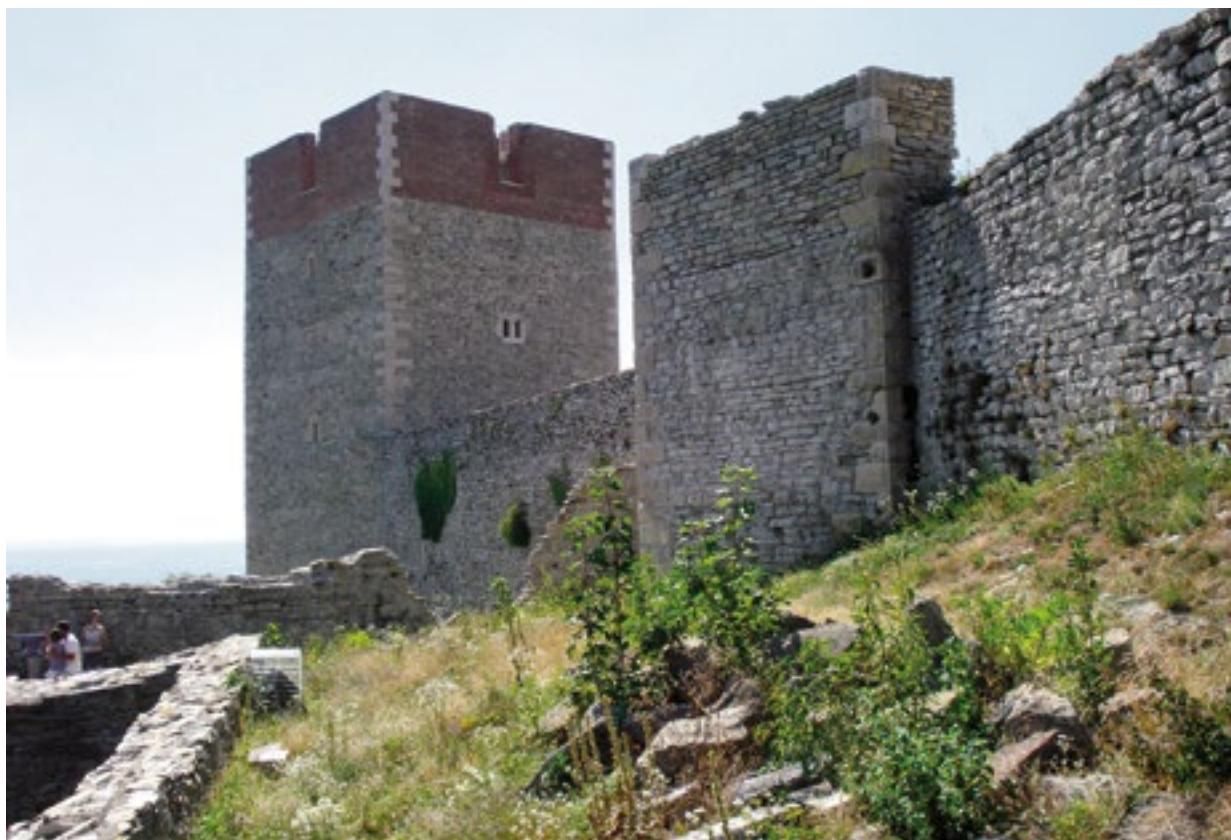
8. Današnji izgled donjeg dijela istočne kule. Lijevo je rekonstruirana južna branič-kula (snimio H. Malinar).

Present appearance of the bottom portion of the eastern tower. On the left is the reconstructed southern defensive tower (photo by H. Malinar)

Istočna se kula može uočiti i na rekonstrukcijama Gj. Szabe i B. Šenoe (**sl. 6 i 7**). Na starim panoramskim snimkama sa zapada, istočna kula dominira visinom u odnosu na okolne obrambene zidove,¹⁹ a spomenuta izbočenost u odnosu na obrambeni zid i stambeni dio uočava se i na slici iz današnjeg vremena (**sl. 8**).

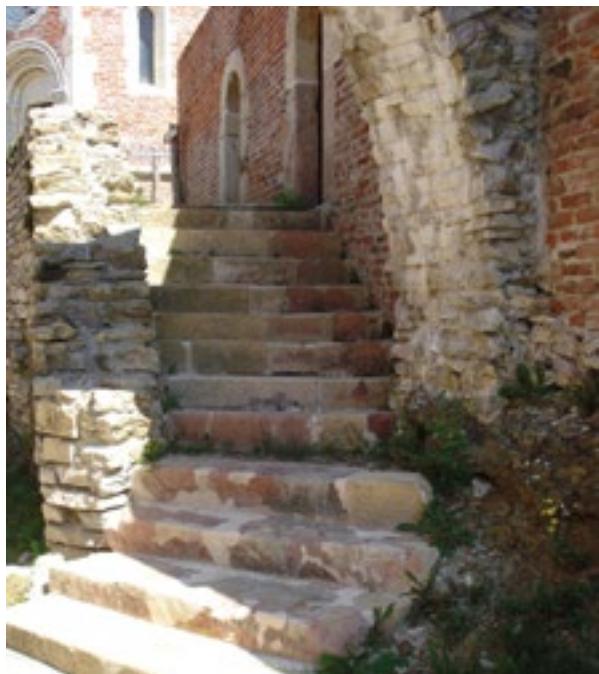
9. Kameni stubište prema kapeli s crvenim tragovima vatre (snimio H. Malinar).

Stone staircase leading to the chapel with red traces of fire (photo by H. Malinar)

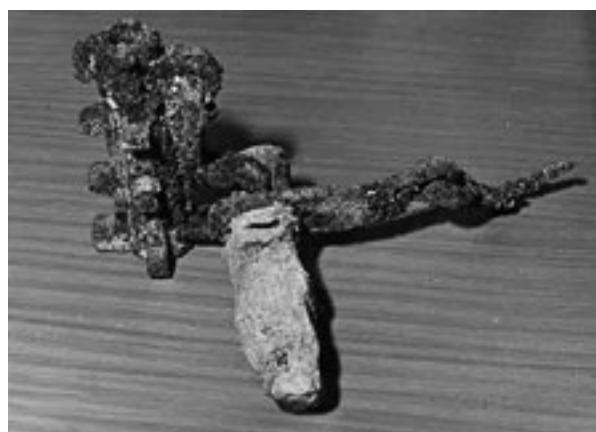
Da se ondje zaista dogodila eksplozija, pokazuje nalaz dvaju lokota s narbama koji su izbačeni iz ležišta u kamenom dovratniku (**sl. 10**). Lokoti su nađeni podalje od vrata i bili su zaključani. Osim toga, u urušenom kršju istočnog palasa i bliže okolice otkopani su željezni obruči od bačvica deformirani ili prekinuti eksplozijom. Pretpostavlja se da su to bile bačvice s barutom. Silina eksplozije naširoko je razbacala i željeznu tanad različitih kalibara, od kojih je u šuti nađeno više od tri tisuće komada.

10. Zaključani lokot s klinom narbe u olovu koji je eksplozija baruta izbila iz kamenog dovratnika (snimio B. Cvjetanović).

A locked padlock with a lead hasp wedge, which the explosion forced out of the stone door jamb (photo by B. Cvjetanović)

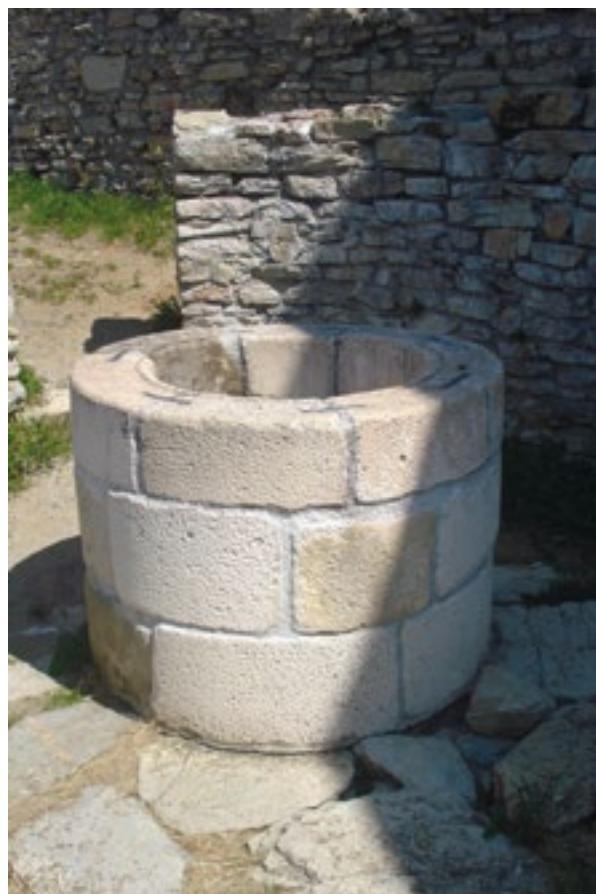
14. Kruna vodospreme rekonstruirana je s tri reda isklesanog prirodnog i umjetnog kamena, a elementi najgornjeg reda spojeni su brončanim skobama (snimio H. Malinar).

The crown of the reservoir was reconstructed in three tiers cut from natural and artificial stone, with elements of the top tier held together by bronze clamps (photo by H. Malinar)
