Ratna evakuacija i pregled zaštitnih radova na pokretnom inventaru iz župne crkve sv. Ladislava u Pokupskom

Anđelko Pedišić

Pregledni rad/Scientific review
Primljen/Received: 13. 08. 2014.

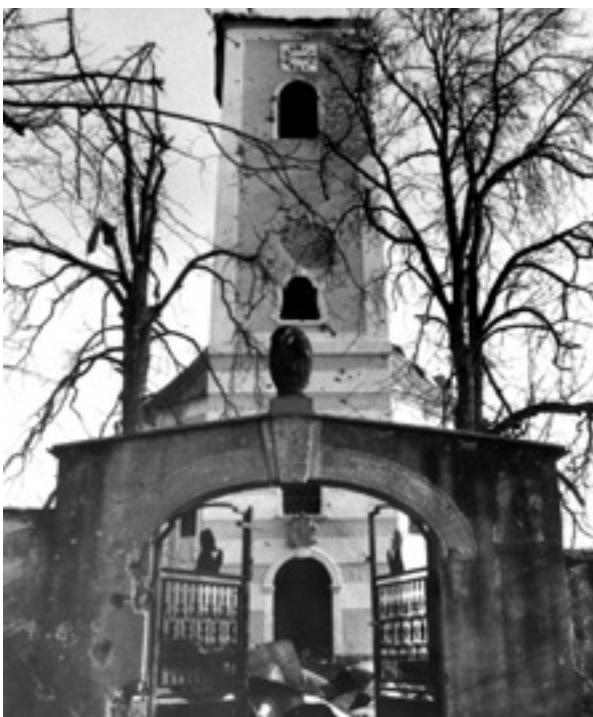
Ratna razaranja u Pokupskom počela su 2. listopada 1991. godine. Lukovica tornja župne crkve pogodjena je zapaljivom granatom 3. listopada 1991. godine oko 17 sati, pri čemu je u tornju nastao požar koji je uništio konstrukciju triju zvona koja su pala na dno zvonika, popucala i deformirala se od temperature. Vatra je progutala stube koje su vodile u toranj, zahvatila drvena vrata koja su dijelila toranj od kora crkve (pritom su do temelja izgorjele orgulje na koru), a teško je stradao i svod sa zidnim slikama i štukaturom (**sl. 1, 2, 3**).⁵

1. Pokupsko, župna crkva Sv. Ladislava nakon artiljerijskog napada (MK – UZKB – F, snimio Žarko Laszlo, 1991. god.; inv. br.: 52137).
Pokupsko, the parish church of St. Ladislaus after an artillery attack (Ministry of Culture - Directorate for the Protection of Cultural Heritage- Photo Archive, photo by Žarko Laszlo, 1991, inv. no.: 52137)

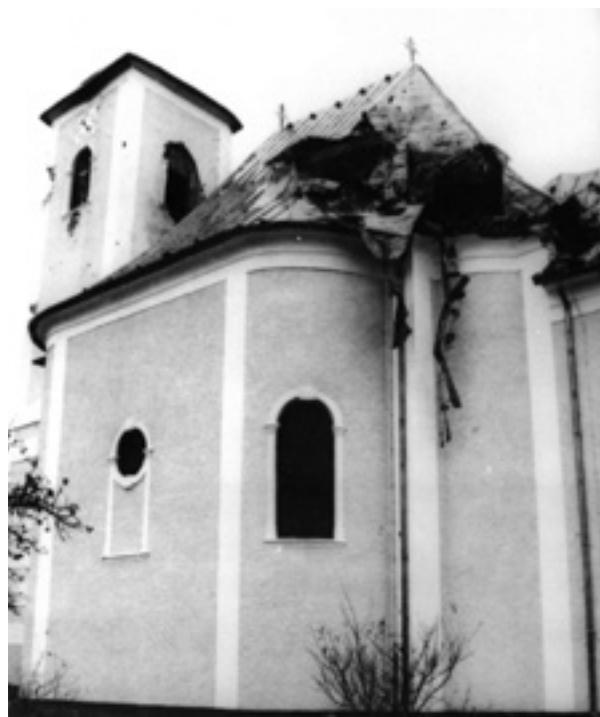
2. Pokupsko, župna crkva Sv. Ladislava nakon artiljerijskog napada (MK – UZKB – F, snimio Z. Božičević, 1991. god.; inv. br.: 50578).
Pokupsko, the parish church of St. Ladislaus after an artillery attack (Ministry of Culture - Directorate for the Protection of Cultural Heritage- Photo Archive, photo by Z. Božičević, 1991, inv. no.: 50578)

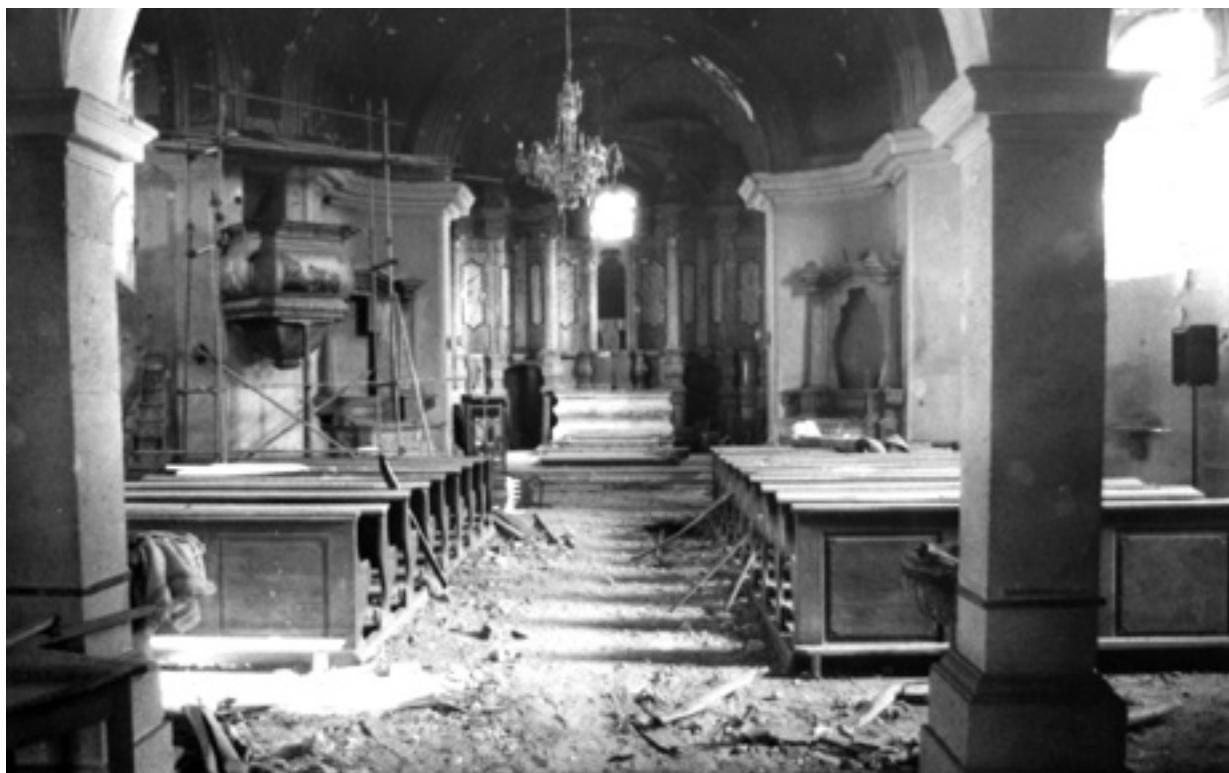
3. Pokupsko, župna crkva Sv. Ladislava, unutrašnjost crkve nakon artiljerijskog napada (MK – UZKB – F, snimio I. Gjurić; inv. br.: 52141).
Pokupsko, the parish church of St. Ladislaus, the interior after an artillery attack (Ministry of Culture - Directorate for the Protection of Cultural Heritage - Photo Archive, photo by I. Gjurić, inv. no.: 52141)

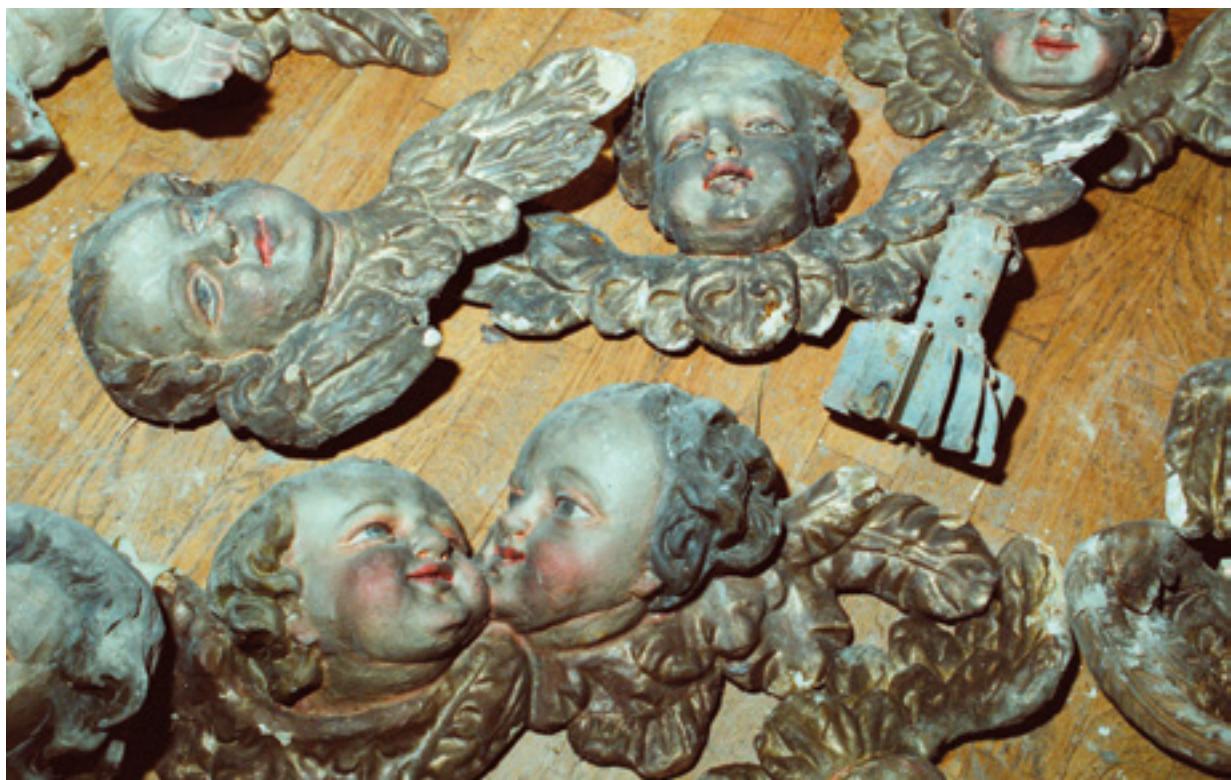
u ekipi nisu bili prethodno najavljeni restauratori koji bi je mogli demontirati na stručan način i odgovarajućim alatom (**sl. 4**). Zapisnik sadrži popis svih evakuiranih dijelova koji su sistematizirani u deset cjelina.

4. Pokupsko, župna crkva Sv. Ladislava, kerubini s atike glavnog oltara, stanje nakon evakuacije (fototeka HRZ-a, snimila J. Leiner, 1991. god.; br. neg.: 6546).

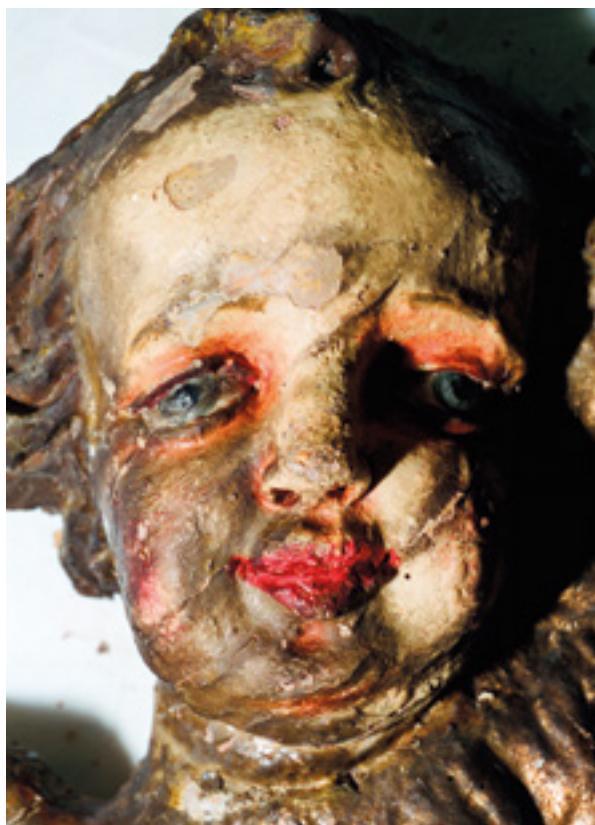
5. Pokupsko, župna crkva Sv. Ladislava, glava kerubina s atike glavnog oltara, detalj snimljen prije konzervatorsko-restauratorskih radova (fototeka HRZ-a, snimio M. Dvorščak, 1996. god.; br. neg.: 20399).

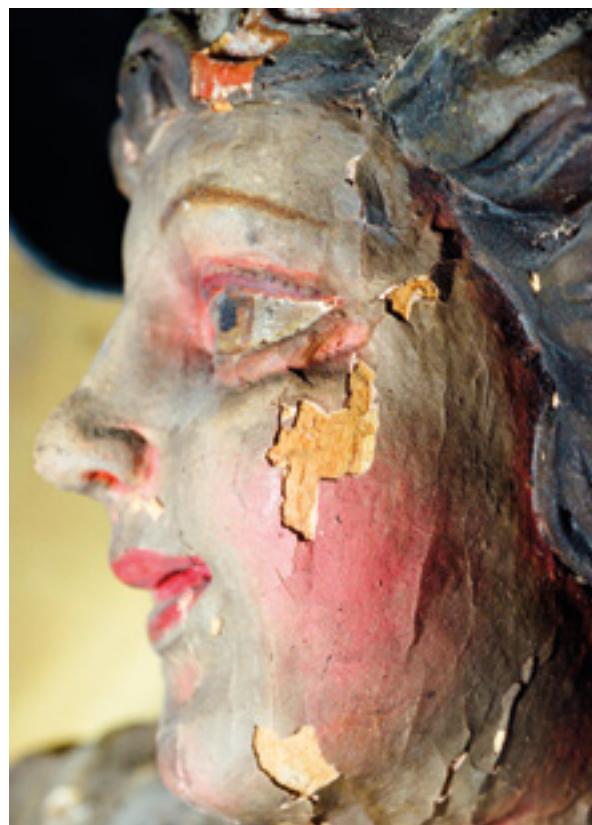
6. Pokupsko, župna crkva Sv. Ladislava, alegorija ljubavi s atike glavnog oltara, detalj snimljen prije konzervatorsko-restauratorskih radova (fototeka HRZ-a, snimio M. Dvorščak, 1998. god.; br. neg.: 30198).

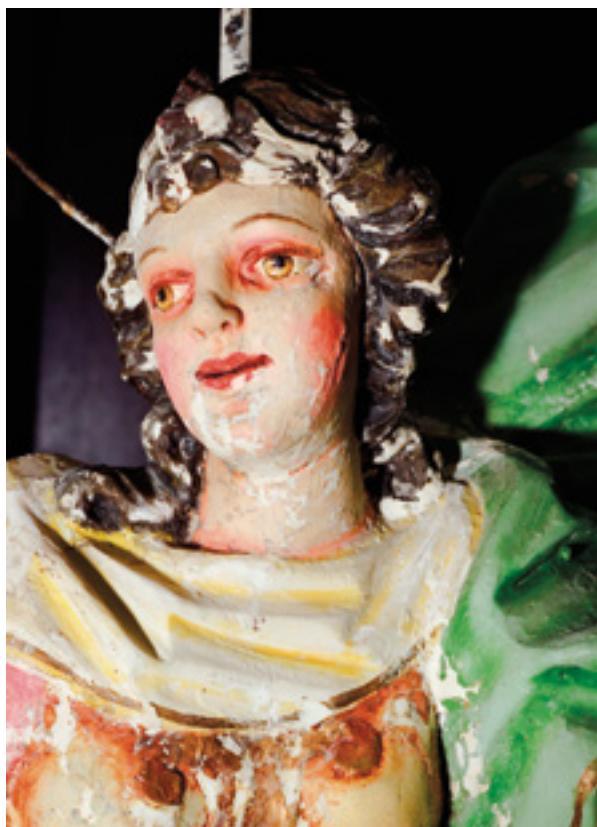
7. Pokupsko, župna crkva Sv. Ladislava, alegorija ljubavi s atike glavnog oltara, detalj snimljen tijekom obrade oštećenja (fototeka HRZ-a, snimio M. Dvorščak, 1998. god.; br. neg.: 27285).
Pokupsko, the parish church of St. Ladislaus, the allegory of love from the main altar attic, detail in the course of treating the injuries (Croatian Conservation Institute Photo Archive, photo by M. Dvorščak, 1998, neg. no.: 27285)

otopinom zećeg tutkala koja je injektirana u pukotine, a jače deformirani dijelovi, koji ni nakon višekratnog lijepljenja nisu dobro prijanjali uz podlogu, dodatno su učvršćeni akrilnim ljepilom (*Plestol 498*) pomiješanim s destiliranom vodom u omjeru 1:2. Za razbijanje površinske napetosti i omekšavanje krede upotrijebljena je mješavina destilirane vode i etilnog alkohola u omjeru 1:1, a slojevi površinskog obojenja i podloge vraćani su na nosilac toplinskem lopaticom. Sloj *Plestola D 498* koji je bio položen na površinu slikanog sloja kao preventivna zaštita, tijekom podlijevanja postupno je uklanjан s pomoću *white spiritu* i etilnog alkohola. Nakon podlijevanja, uklanjale su se naslage površinske prljavštine uporabom 5%-tne vodene otopine *RAV 14²⁷* koja je zbog svoje alkalnosti naknadno neutralizirana razrijeđenom oksalnom kiselinom. Ostaci nečistoće dočišćeni su 4%-tnom vodenom otopinom triamonij-citrata u klucel gelu. Veća oštećenja u drvenom nosiocu pokitana su piljevinskim kitom pomiješanim s polivinil-acetatnim ljepilom. Rekonstrukcije i ogoljeni dijelovi drvenog nosioca impregnirani su 5%-tnom otopinom zećeg tutkala, a zatim kredirani. Kredirane površine su prije izrade završnog retuša izolira-

ne 4%-tnom otopinom šelaka u etilnom alkoholu. Retuš oštećenja u sloju zadnjeg preslika izveden je gvašem te pigmentima u prahu vezanim s pomoću 20%-tne otopine *Mowilith 20²⁸* u kombinaciji etilnog alkohola i acetona u omjeru 70 : 30 %. Oštećenja imitacije pozlate pokrivena su listićima *šlagmetala* koji su patinirani lazurom ili su retuširana mineralnim pigmentom s akrilnim vezivom, što je ovisilo o prikladnijem vizualnom uklapanju. Nakon izvedbe završnog retuša, dijelovi oltara lakirani su damar-lakom otopljenim u teškom benzинu (*white spiritu*) s malom primjesom aromatskih ugljikovodika.

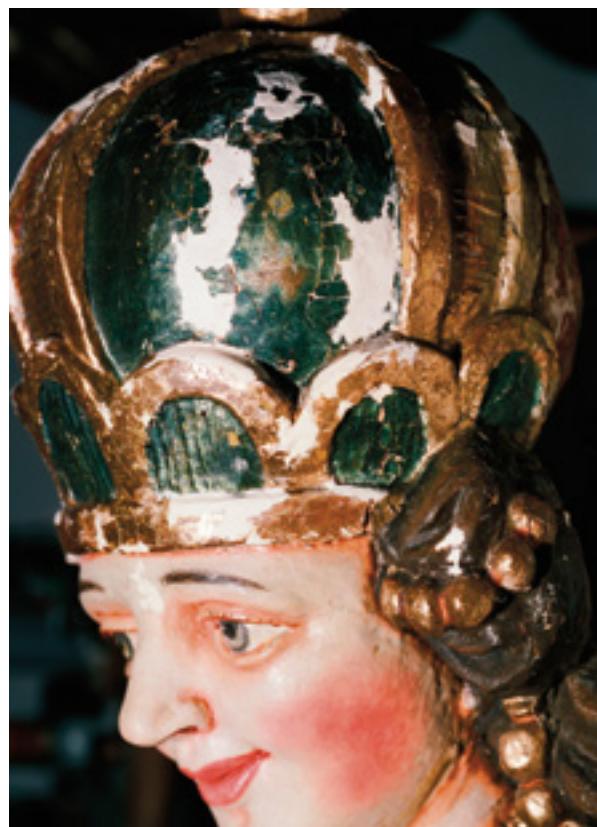
8. Pokupsko, župna crkva Sv. Ladislava, kip sv. Jelene sa središnjeg dijela glavnog oltara, detalj snimljen tijekom obrade oštećenja (fototeka HRZ-a, snimio M. Dvorščak, 1997. god.; br. neg.: 20995).
Pokupsko, the parish church of St. Ladislaus, the statue of St. Helen from the central portion of the main altar, detail in the course of treating the injuries (Croatian Conservation Institute Photo Archive, photo by M. Dvorščak, 1997, neg. no.: 20995)

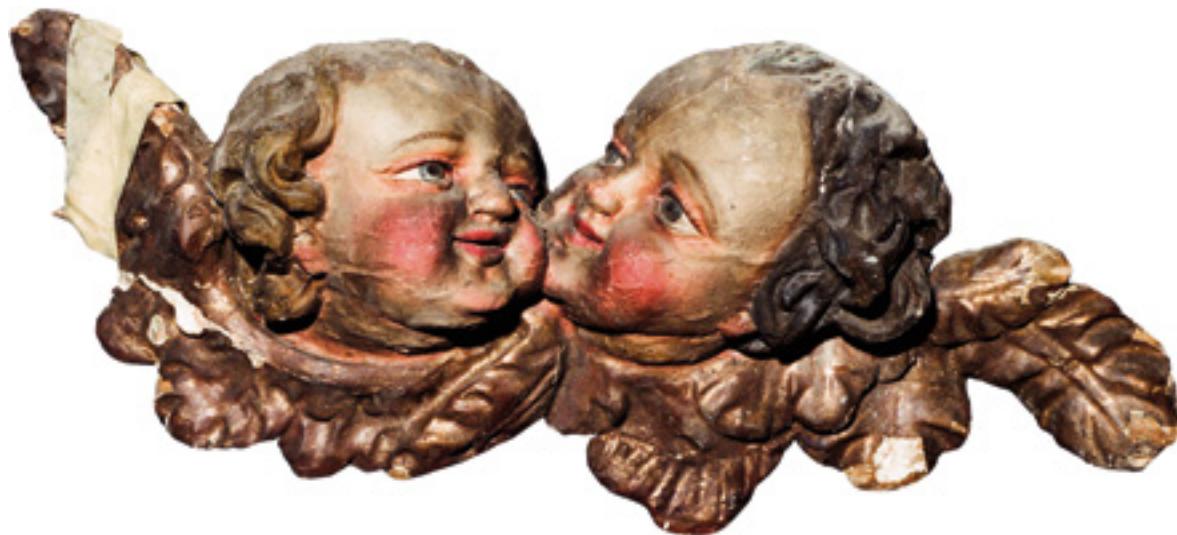
9. Pokupsko, župna crkva Sv. Ladislava, par kerubina s atike glavnog oltara snimljen prije konzervatorsko-restauratorskih radova (fototeka HRZ-a, snimio M. Dvorščak, 1998. god.; br. neg.: 25358).

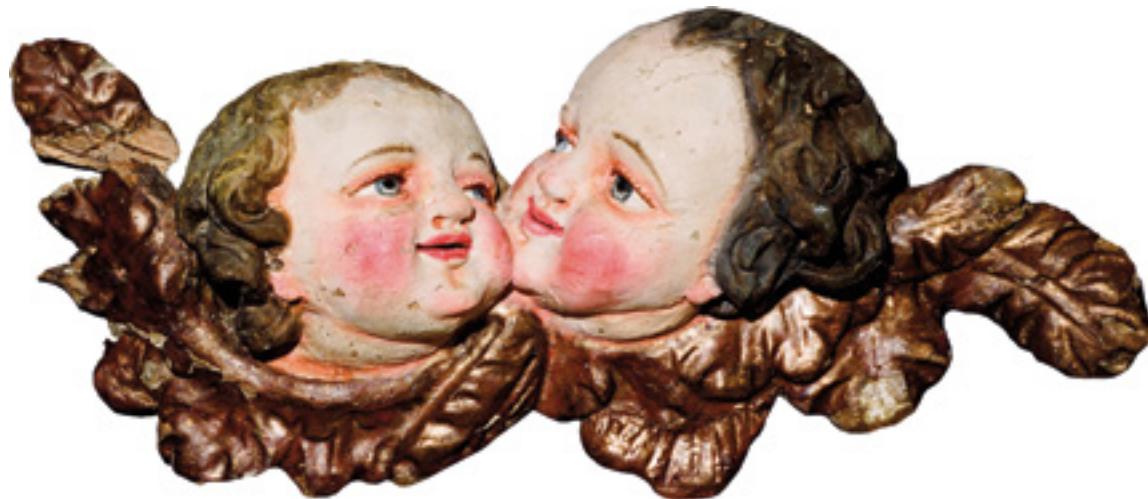
10. Pokupsko, župna crkva Sv. Ladislava, par kerubina s atike glavnog oltara snimljen nakon podlepljivanja polikromije i odstranjivanja površinske nečistoće (fototeka HRZ-a, snimio M. Dvorščak, 1998. god.; br. neg.: 25592).

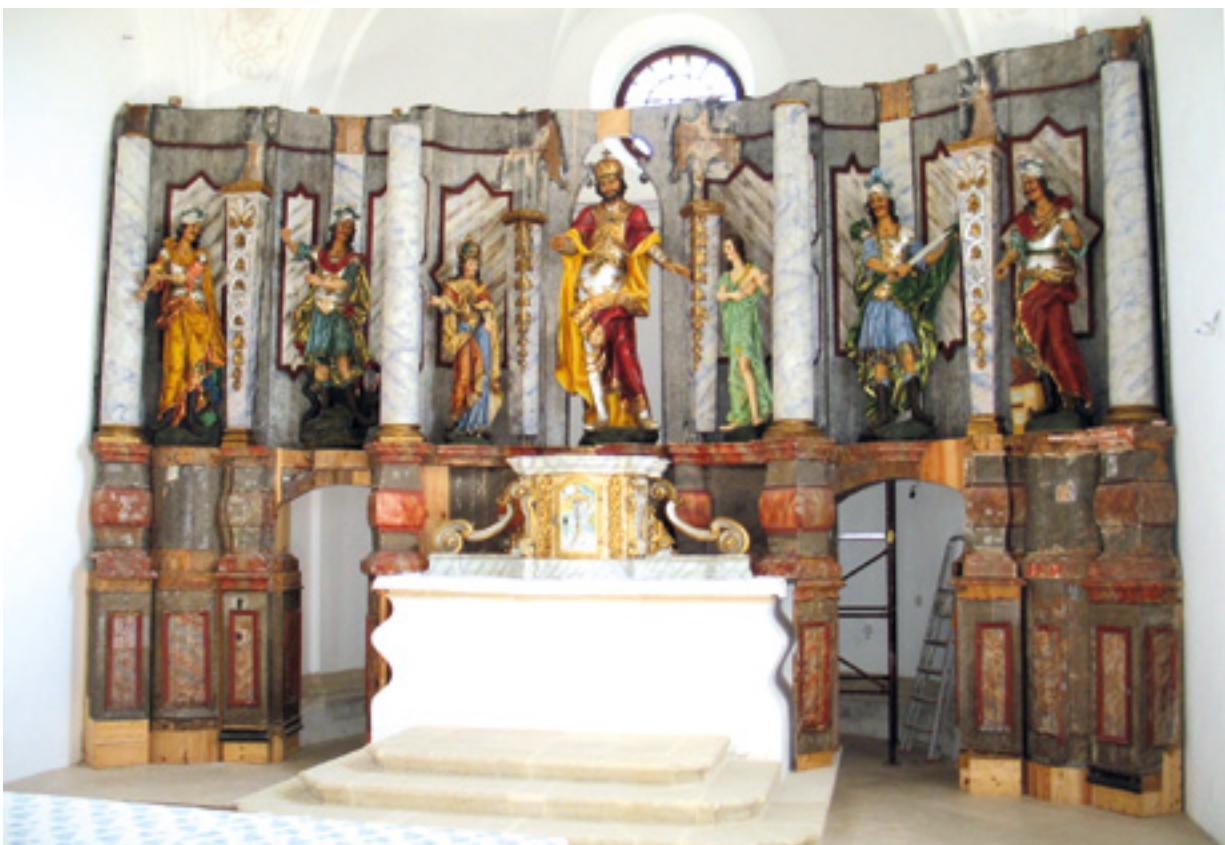
11. Pokupsko, župna crkva Sv. Ladislava, glavni oltar in situ, stanje nakon konzervatorsko-restauratorskih radova 2011. (fototeka KO Zagreb, snimila M. Ožanić, 2011. godine).

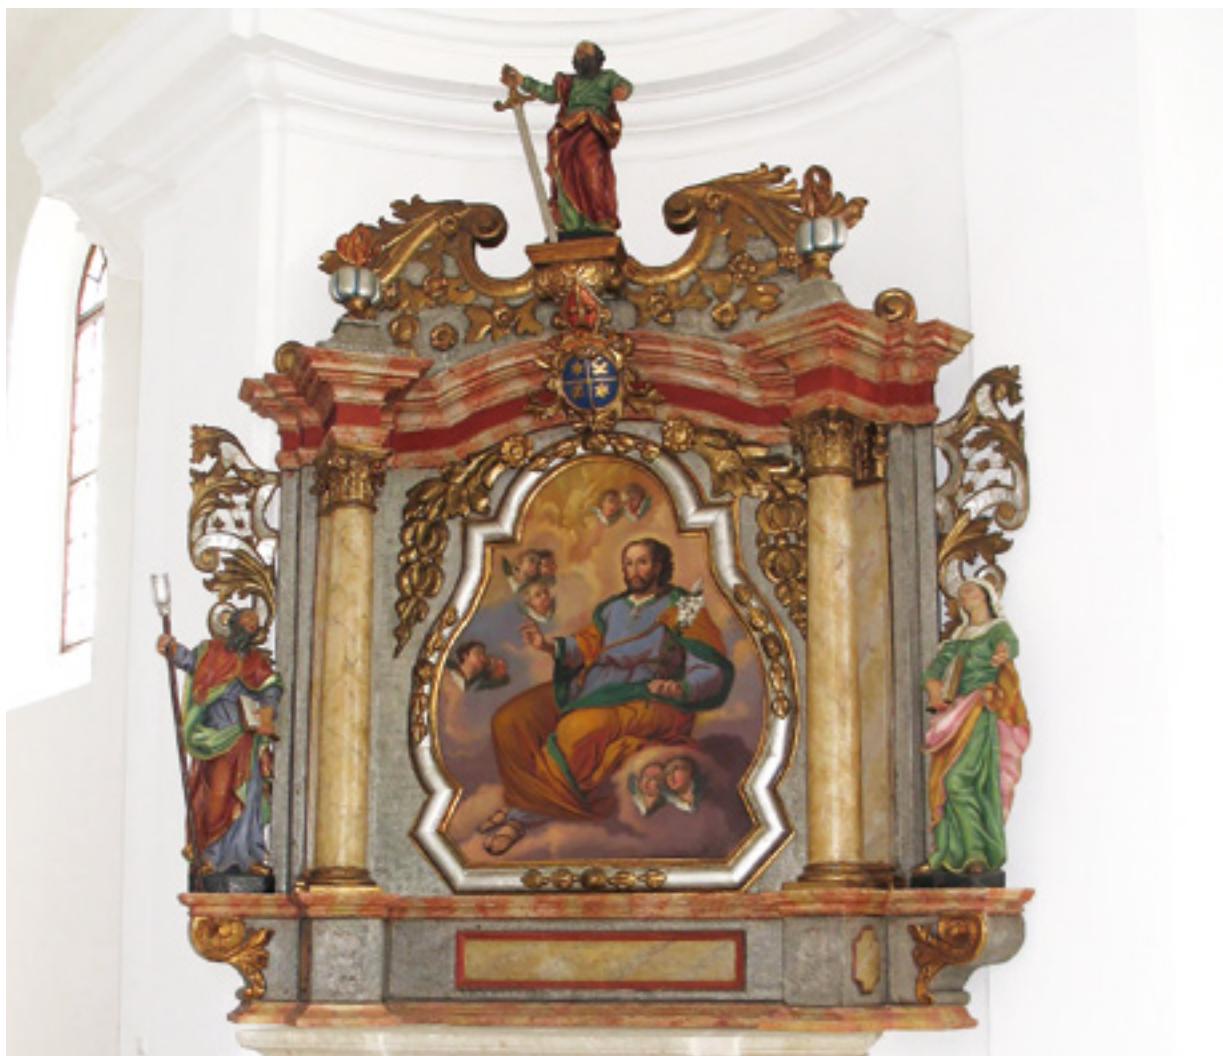
12. Pokupsko, župna crkva Sv. Ladislava, oltar sv. Josipa in situ, stanje nakon konzervatorsko-restauratorskih radova 2011. (fototeka KO Zagreb, snimila M. Ožanić, 2011. godine).

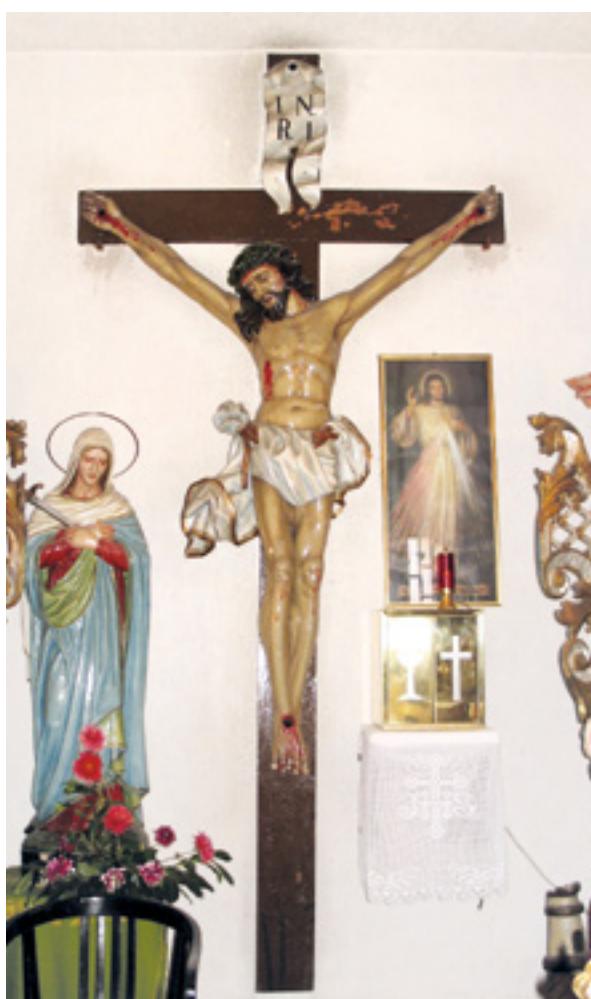
13. Pokupsko, župna crkva Sv. Ladislava, oltar sv. Križa, raspelo prije konzervatorsko-restauratorskih radova (fototeka KO Zagreb, snimila M. Ožanić, 2011. godine).

Konzervatorsko-restauratorski radovi na zidnoj slici koja pripada oltaru obavljeni su u sklopu radova na štukaturi i zidnom osliku koji su opisani u prethodnom poglavljju, a obuhvatili su i uklanjanje kasnijeg povjesnog sloja s izvornog oslika. Konzervatorsko-restauratorski radovi na raspelu počeli su 2012. godine, za što je Konzervatorski odjel u Zagrebu izdao prethodno odobrenje (sl. 13).⁵⁶

U 2012. godini izvedeni su istraživački radovi na polikromiranim slojevima i drvenom nosiocu. S oltara su uzeti uzorci za mikroskopsku i kemijsku analizu slikanih slojeva te su izrađene istražne sonde na slikanom sloju.⁵⁷ Na temelju istraživanja utvrđeno je da se na kipu Krista
