SLOŽENO KLIZANJE U DOLINI RJEĆINE

Čedomir BENAC¹, Željko ARBANAS², Branka JARDAS², Saša KASAPOVIĆ³ i Vladimir JURAK⁴

Complex Landslide in the Rječina River Valley

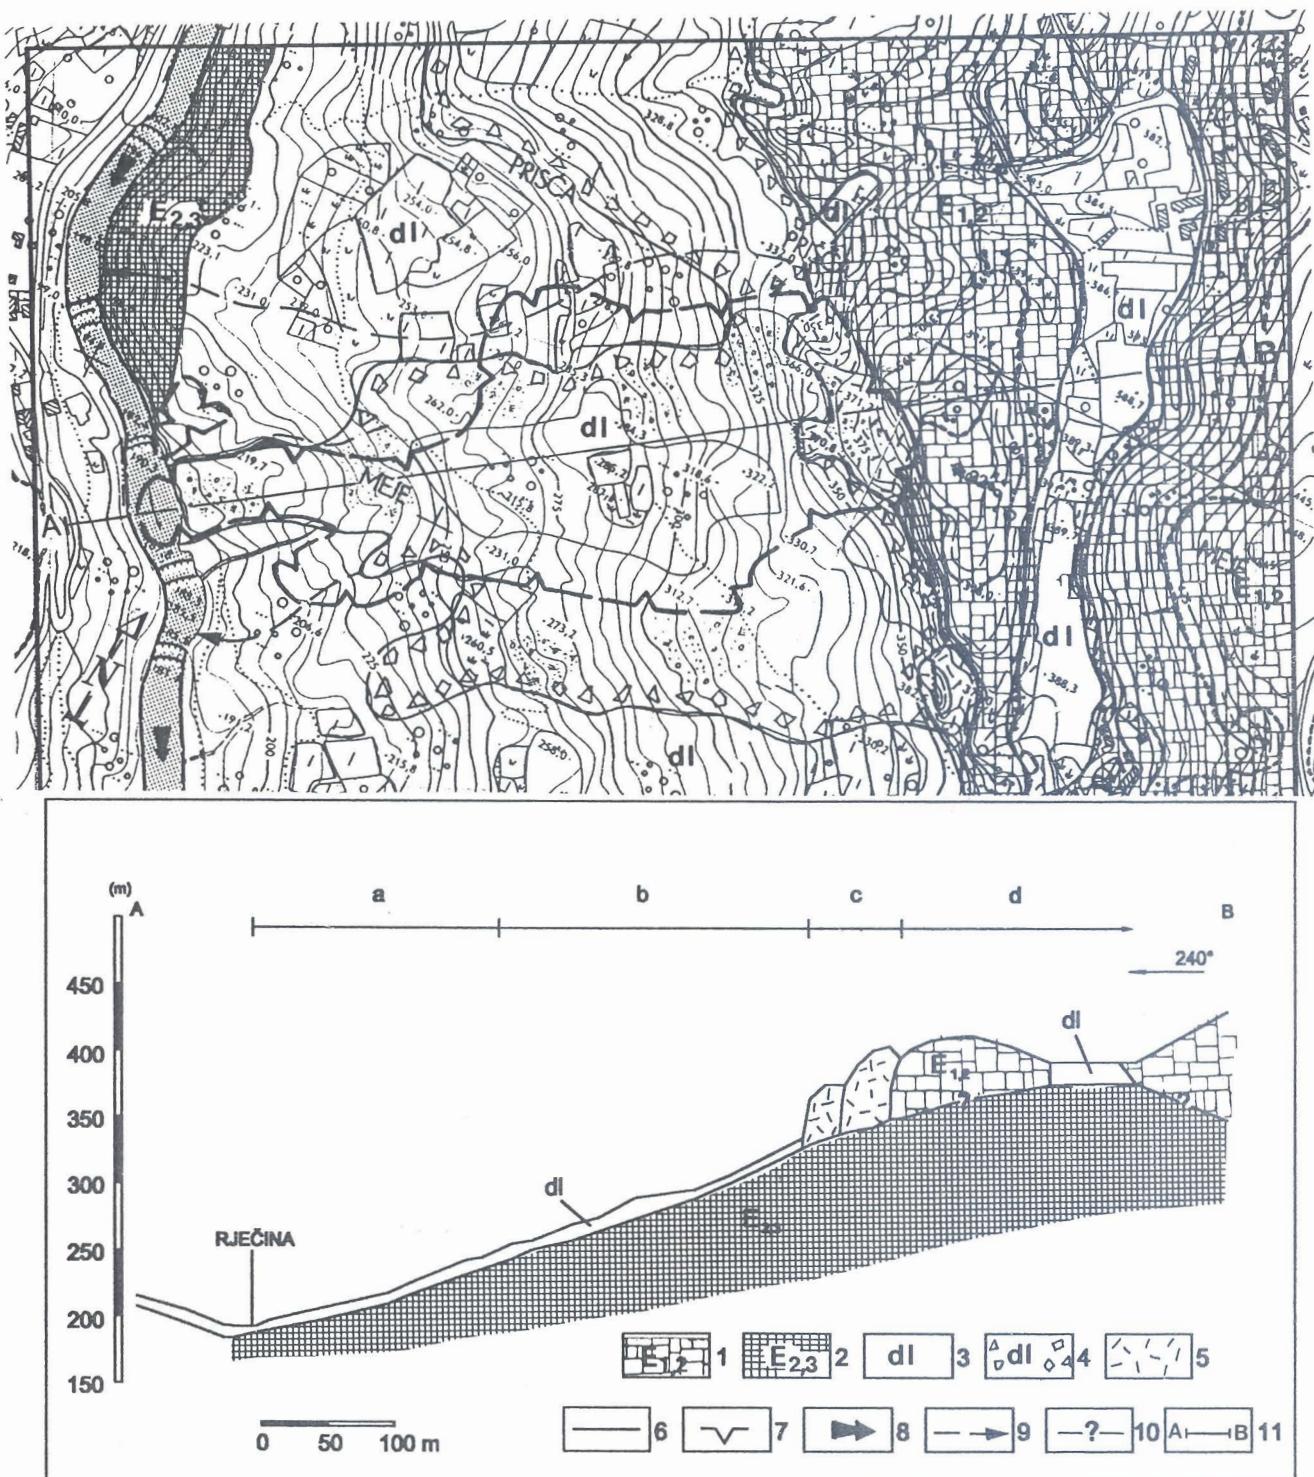
Sl. 2. Pregledna geološka karta područja klizišta

Energija reljefa mijenjala se u skladu s neotektonskim pokretima kao i promjenama lokalne erozijske baze, odnosno položaja korita Rječine. Radi toga se intenzitet erozije često mijenja. Probojem toka Rječine kroz današnji nizvodni kanjonski dio, zbog rascjepa nastalih vrlo naglim neotektonskim pomacima, bitno je snižena erozijska baza (Benac, 1996). To je izazvalo naglo usijecanje korita Rječine u fliš, kao i povećanje nagiba padine. Dokazi su vidljivi u, danas, visoko smještenim riječnim terasama uzvodno od Valića, odnosno naselja Lukeži. Povećanje nagiba padine prouzročilo je pojačano odvajanje karbonatnih blokova od krovinskog krila rasjeda ili čela navlake te njihovo gravitacijsko klizanje (sl. 2).

Fig. 2 Generalized geological map of the landslide area

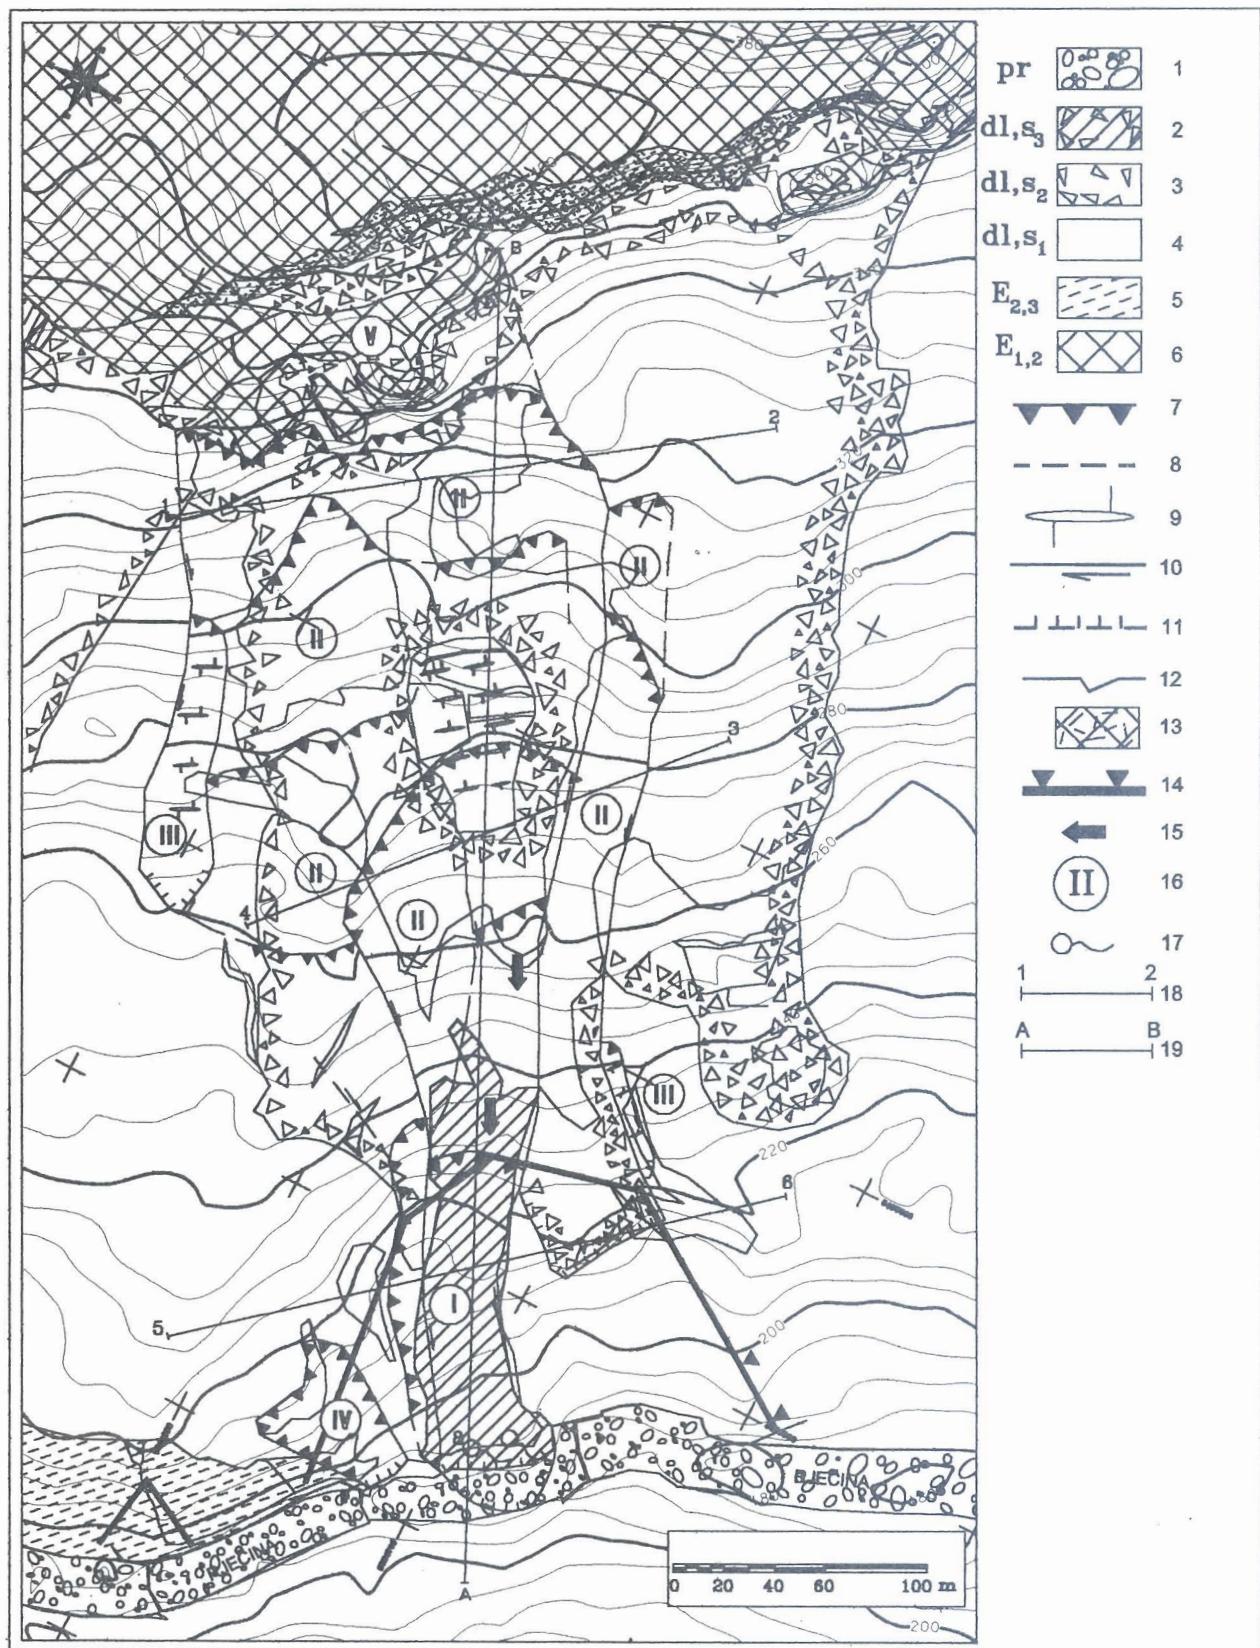
Sl. 3. Inženjerskogeološka karta klizišta

Istraživačkim radovima na padini uz korito Rječine ustanovljeno je da je nastalo kompleksno klizište koje se sastoji od više kliznih tijela. Granice između pojedinih kliznih tijela većinom su dobro uočljive. U biti, radi se o nekoliko različitih tipova kliznih tijela (sl. 3). To su:

- inicijalno (primarno) klizište (I)
- klizišta u siparu (II)
- bočna klizišta u zemljanim materijalu (III)
- reaktivirano klizište (IV)
- pomicanja vapnenačkih megablokova (V)

sa stjenskom masom podno litice kao i međusobne granice, maskirani su siparima. Vapnenačka stjenska masa na litici je izrazito dezintegrirana. Vidljive su brojne otvorene pukotine. Neke od njih mogu se pratiti sve do udoline na sjeveroistočnoj strani. Ta pojava može se smatrati klizištem u nastajanju (sl. 3).

Fig. 3 Engineering geological map of the landslide

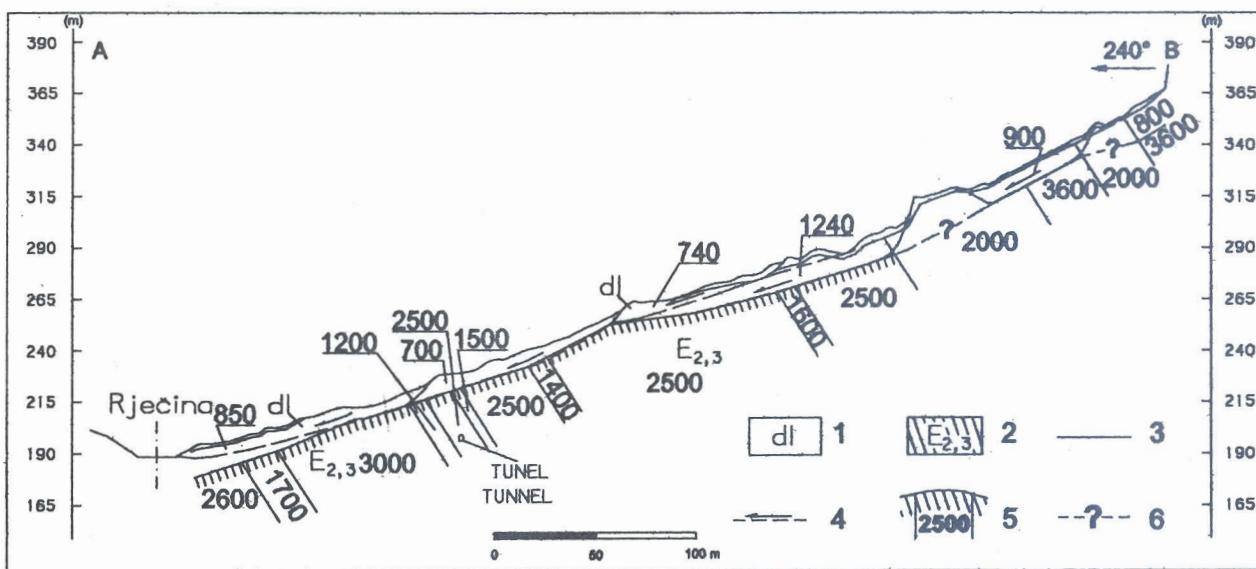
Sl. 4. Profil uz inženjerskogeološku kartu

Fig. 4 Cross-sections with engineering geological map

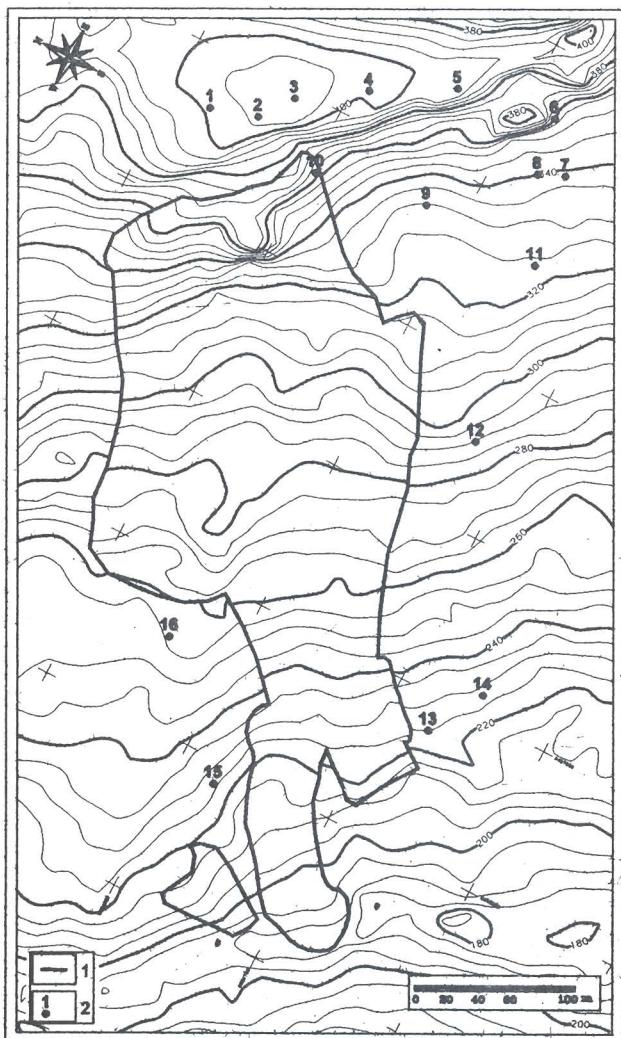
S1. 5. Karta promjena morfologije padine

Usporedbom geodetskih podloga izrađenih na temelju aero-snimaka iz godine 1981. i terestičkih snimaka iz godine 1998. jasno su vidljivi pomaci i nedostatak materijala u gornjim dijelovima padine te popunjavanje njegovih nižih dijelova. To je posebice izraženo u inicijalnom kliznom tijelu u nožici padine (sl. 4 i 5). Usporedbom geodetskih podloga vidljivi su pomaci i na dijelovima padine koji nisu zahvaćeni sadašnjim kliznjem. Vijugav ocrt izohipsa i promjena nagiba tipičan su znak umirenih klizišta.

Fig. 5. Map of the slope morphology
