KONZERVATORSKO-RESTAURATORSKI RADOVI NA SLIKAMA IZ ZBIRKE HRVATSKIH SLIKARICA ROĐENIH U 19. STOLJEĆU

TAMARA UKRAINČIK □ Akademija likovnih umjetnosti, Odsjek za restauriranje - konzerviranje umjetnina, Zagreb

KONZERVATORSKO-RESTAURATORSKI ZAHVATI NA SLICI POD REDNIM BROJEM 1.⁶

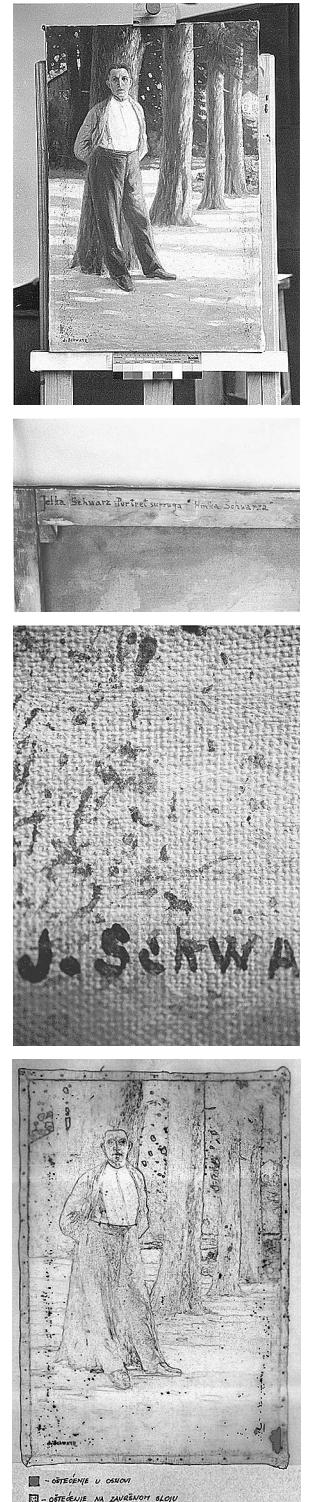
- **Ambijentalni uvjeti:** slika je bila pohranjena (prije uključivanja u donaciju) u nezadovoljavajućim uvjetima, posebice s obzirom na relativnu vlagu zraka (RVZ). Sudeći prema poleđini, slika je bila prislonjena na vlažni zid. Na slikanom sloju nema tragova štetnog utjecaja svjetlosnog zračenja, stoga možemo zaključiti da je slika bila pohranjena u nekoj podrumskoj prostoriji. No takve su prostorije pogodne za razvoj štetnih organizma, što je na slici također ostavilo traga u obliku sitnih mrlja (pretpostavlja se da je riječ o sitnom izmetu, primjerice muha). Možda je olakotna okolnost za sliku bila to što u takvoj prostoriji nema većih oscilacija temperature, stoga nisu nastale veće raspljiline oslikanog sloja.

- **Slikani sloj:** sitnije krakelire postoje u dijelovima debljeg nanosa bijele boje, te na mjestima pastoznih premaza. Takvo je stanje posljedica neadekvatnih i nekontroliranih uvjeta u kojima se slika nekada nalazila. Slikani sloj lako je toplijiv, što nije začuđujuće za sliku s početka 20. stoljeća. Ranijih retusa na oslikanom sloju nema.

sl.1. Lice slike *Hinko Schwartz* u vrtu
autorice Jelke Tomičić-Schwartz, prije zahvata

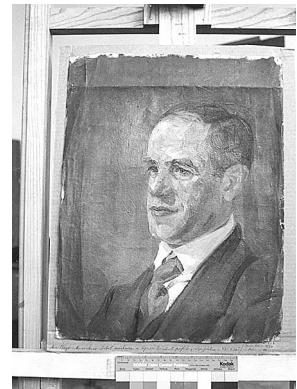
- **Ambijentalni uvjeti:** slika je bila smještena u zadovoljavajućim uvjetima.
- **Nosilac:** platno je labavo pričvršćeno na karton, u gornjem dijelu preko cijele širine nabor (slika je na tome mjestu vjerojatno nekad bila presavijena). Na lijevom gornjem i desnom donjem dijelu platno je svinuto. Rubovi su oštećeni, na desnoj je strani prorez, na nekoliko mjesta nedostaju dijelovi platna, jedan je komadić platna potpuno odvojen s desnog ruba slike, na sredini. Nečistoća i prašina su minimalne. Poledina slike je trenutačno nedostupna jer je slika pričvršćena na karton.

sl.1. Lice slike Muškarac u tričetvrt profilu autorice Mire Mayr-Marochino, prije zahvata

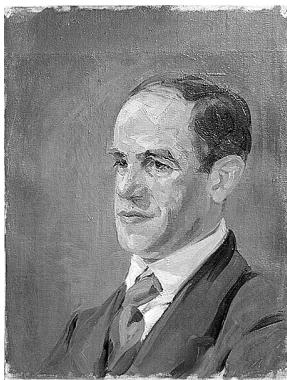
sl.5. Lice slike Muškarac u tričetvrt profilu, nakon konzervatorsko-restauratorskog zahvata

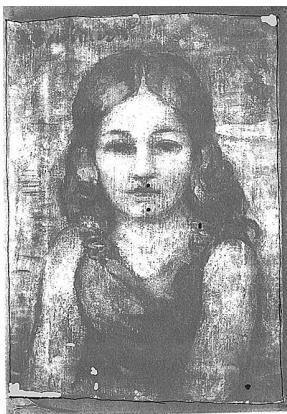
sl.1. Grafički prikaz oštećenja na slici
Dijete, po slojevima

- Na **slikanom sloju** najvidljivija su oštećenja upravo krakelire nastale zbog opuštanja platna pod utjecajem vlage. Krakelire postoje na cijeloj površini slike. Najistaknutije su na mjestima gdje prate oblik podokvira jer nema istaka. Boja se mjestimično odvaja od osnove, manje između krakelira te uz donji rub slike. Preko cijele površine oslikanog sloja zamjetna je žučkasta prljavština koja se godinama nakupljala, te sloj prašine.

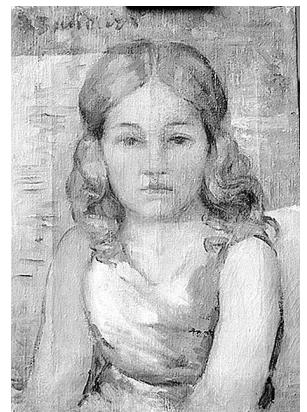
sl.2. Čišćenje/sonda na slici *Dijete*, zahvat u tijeku

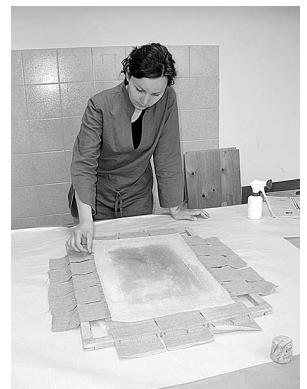
sl.3. Čišćenje/sonda na slici *Dijete*, zahvat u tijeku

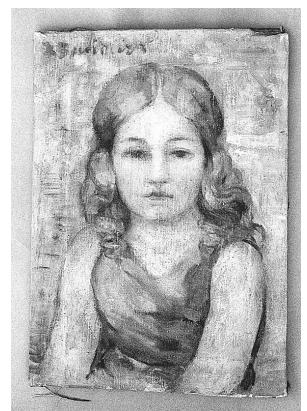
sl.5. Lice slike *Dijete*, nakon konzervatorsko-restauratorskog zahvata
