CEHOVSKA ZASTAVA "SV. FLORIJAN" IZ FUNDUSA MUZEJA ĐAKOVŠTINE, ĐAKOVO

KONZERVATORSKO/RESTAURATORSKI ZAHVATI NA ZASTAVI.

KONZERVATORSKO-RESTAURATORSKI ZAHVATI NA SLICI

THE GUILD FLAG OF "ST. FLORIAN" FROM THE HOLDINGS OF THE ĐAKOVO REGION MUSEUM

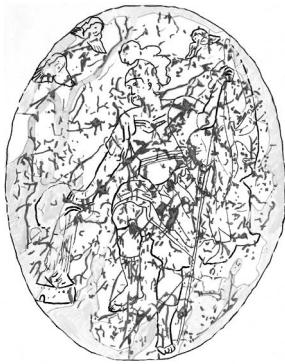
sl.1 Grafički prikaz oštećenja na slici (neravnine u nositelju)

■ oštećenja u sloju boje

■ oštećenja u slojevima osnove i boje

Stanje prije zahvata. Nosilac slike je jednostruko platno, pamučnog skupljenog vlakna, finije strukture. Broj niti je 13 na cm². Nema poruba, a slikani sloj je postojeći do samog ruba nosioca. Nema spojeva. Zbog višekratnog motanja zastave i neadekvatnog načina pohrane, a time i slike, platno-nosilac je oslabjelo, no nigdje nisu locirana oštećenja (poderotine, rezovi, perforacije i sl.). Slika je usivena u tekstilni dio zastave, pa su na tim mjestima vidljivi tragovi igle. Platno je neravno, mjestimično s izbočenjima, naborano, naročito uz same rubove. Osnova je tutkalno-kredna, tanka, nanesena u jednom sloju, i u relativno je dobrom stanju. Nanesena je do ruba platna slike. Na mjestima gdje je dolazilo do lomova osnove radi već spomenutog višekratnog motanja zastave, došlo je do otpucavanja pa je locirano da je nedostaje cca 20 posto. Nedostatak u sloju osnove rasprostranjen je jednako-mjerno po cijeloj površini slike. Sloj osnove dobro je vezan uz nosioca i uz sloj boje. Slikani sloj je sloj uljene boje, isušen je i tanko nanošen kistom, samo mjestimično srednje debljine. Sloj boje je srednjetopljivosti. Oštećenja u sloju boje vezana su uz mjesta oštećenja u sloju osnove, te su jednakomjerno rasprostranjena po

površini slike. Nedostaje cca 25 posto slikanog sloja. Uljeni namaz, iako prilično isušen dobro je vezan uz osnovu. Nije lociran potpis autora. Boja je potamnjela zbog naslaga prašine prljavštine. Nema vidljivih krakelira. Zaštita je najvjerojatnije bio damar lak, nanesen u tankom sloju, a sada je bez sjaja, i isušen. Više nije moguće odrediti refleks površine slike. Na slici je nečistoća jednakomjerno raspoređena, kao i sitne mrlje; smolaste nečistci, i najverovatnije, ostaci starog laka. Predmet je prevučen slojem prašine i prljavštine. Nema tragova eventualnih prethodnih zahvata niti u jednom od slojeva predmeta.

Izvedeni zahvati. Zbog osjetljivosti nosioca, a time i svih ostalih slojeva slike, sliku je trebalo prvo podlijepiti, odnosno konsolidirati je u svim postojećim navedenim slojevima. kao konsolidant korišten je Pleksisol P 550-40 u white spiritu (1:5). Tim postupkom, platno je istovremeno izravnano, uklonjeni su nabori, izbočine i neravnine u mjeri koliko je bilo moguće da se ne ošteti predmet. Zatim je sa slike uklonjen sloj prljavštine i prašine, mjestimice acetonom u white spiritu (1:3) i vulpeksom u white spiritu, a po potrebi je izvršeno i mehaničko čišćenje. Nakon toga izvršena je rekonstrukcija (kitanje) u sloju osnove jednokomponentnim kitom za dvlo "Dvrosan", pa potom u sloju boje (retuš), i to u dva sloja; osnovni ton akvareлом "Schminke", te završni ton s uljenom lazurom "Schminke". Slika je zaštićena slojem damar-laka. Postupak je u cijelosti reverzibilan.

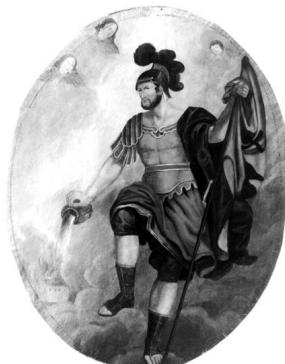
sl.3 Stanje slike nakon zahvata

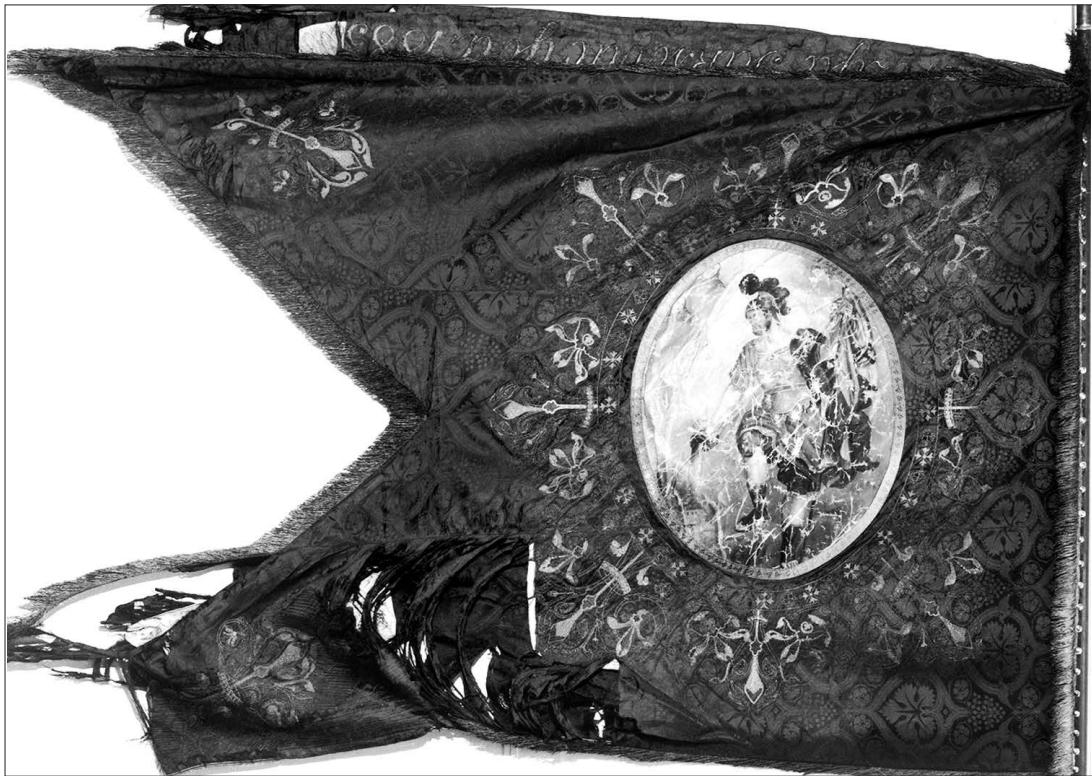
Stanje prije zahvata. Analizom oštećenja svilenog tkanja ustanovljena je velika krhkost svilenih niti oštećenih vlagom, prljavštinom i lošim uvjetima korištenja i pohrane predmeta. Svila je prekrivena vidljivim slojem prašine i krutih čestica prljavštine, a vezivnost materijala je jako slaba. Na donjoj polovici zastave, koja se račva na dva velika trokuta, nalazimo najveća oštećenja. Tu je tkanina razderana i visi u trakama, vidljivi su veliki otvori i zjevovi. Na desnom kraku nedostaje vrh trokuta, dužine 30 cm. U prošlosti su ta oštećenja popravljana podstavljanjem neodgovarajuće tkanine i strojnim prošivanjem, tako da se na tim mjestima originalna tkanina dodatno uništila. Zbog nepravilnog, fizikalnog istezanja po površini su nastali veliki, trajni nabori. Navedena oštećenja prisutna su u istom postotku na obje strane zastave. Zlatovez je sačuvan skoro u cijelosti, niti su potamnile od oksidacije tijekom dugotrajnog izlaganja vlazi i prljavštini.

sl.4 Stanje cehovske zastave sv Florijana prije zahvata

Izvedeni zahvati. Zastava je skinuta s drvenog jarbola, i odvojene su prednja i stražnja strana, skinuta je slika i obrubna borta. Sve faze rastavljanja su detaljno

fotodokumentirane, uz popratne skice i objašnjenja, koja će nakon završetka radova pomoći u pravilnom sastavljanju svih dijelova. Izvršena su osnovna testiranja stupnja oštećenja, fizičalna i kemijska: testiranje stupnja oštećenja svilene pređe i zlatoveza, ispitivanje postojanosti boje, koja su bila zadovoljavajuća, tako da se svilena tkanina mogla očistiti pranjem, ali mehaničke karakteristike svile su pokazale potrebu za dodatnim učvršćenjem, podlaganjem novog materijala. Prvo se pristupilo kontroliranom mikrousisavanju površinske nečistoće, a zatim je svilena tkanina pažljivo oprana u vodenoj kupelji uz dodatak 0,05 % neutralnog deterdženta, i uz stalno provjeravanje pH vode kao i stanja samog predmeta. Sušila se na ravnoj staklenoj podlozi radi lakšeg ravnjanja prepleta osnove i potke, kao i postizanja efekta izglačanosti. Nakon pranja svila je zasjala i dobila na elastičnosti, a crveni ton postao intenzivniji. Kao podložna tkanina odabran je fini, pamučni batist koji je obojen u odgovarajući ton crvenog, premetali-ziranog pigmenta. Tkanina je izvedeno ispod originalne svile, i to na obje strane zastave. Prošivanje je izvedeno tankim sviljenim filamentima obojenim u istom tonu, u pravilnom rasteru i počelo se od gornjeg dijela zastave prema dolje, u smjeru osnove. Na isti način su očišćene i svilene lente. Pozlaćene rese i borte su čišćene mehaničkim postupkom, a zatim se pristupilo pranju u otopini koja je dosta uspješno uklonila tragove korozije i zatamnjena. Prilikom sastavljanja svih dijelova, poštivani su originalni načini prošivanja, vrste bodovala i po mogućnosti iste rupice gdje su prolazili stari šavovi.

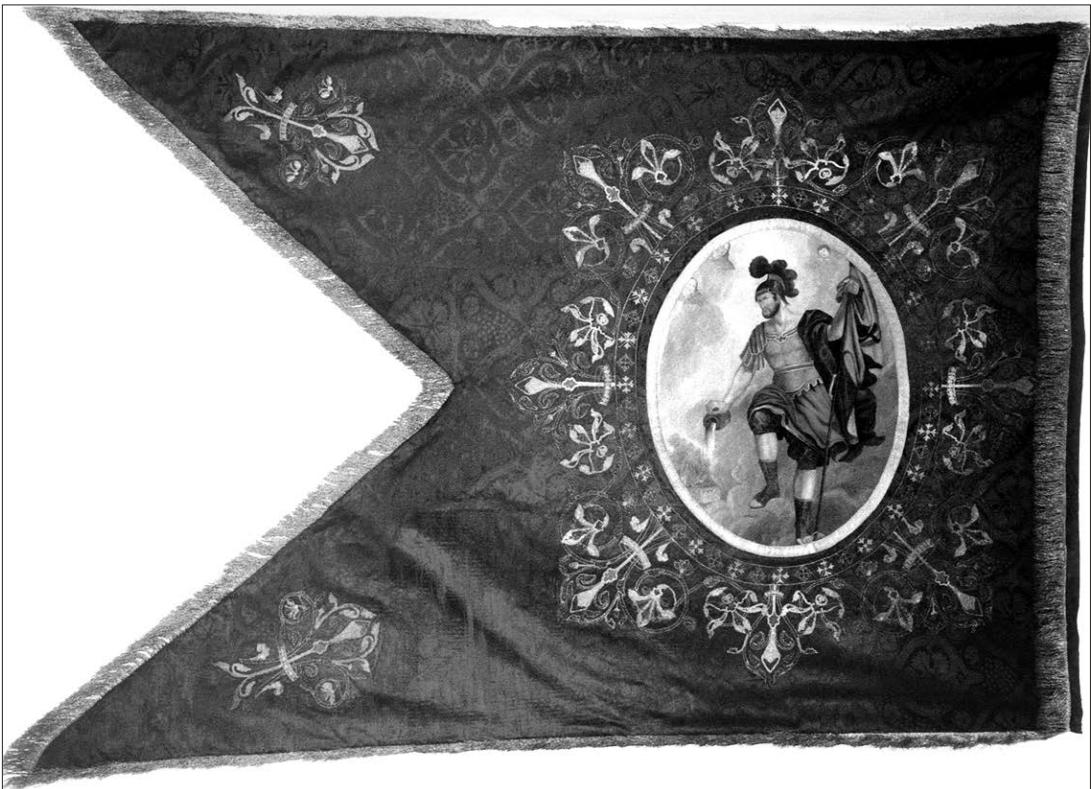
sl.5 Stanje cehovske zastave sv Florijana poslije zahvata

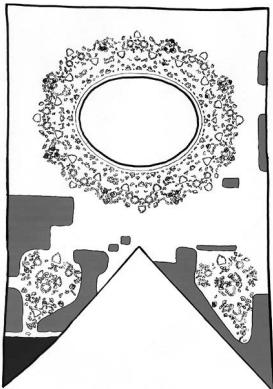
sl.6 Grafički prikaz oštećenja na tekstuлу

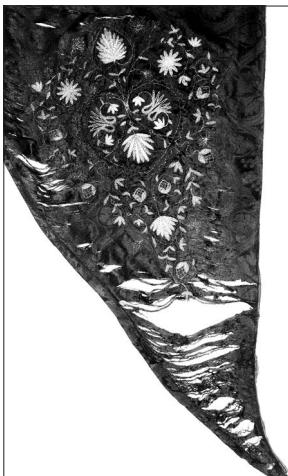
sl.7 Stanje tekstuila u tijeku zahvata, detalj
