Marijana Korunek, Željko Trstenjak

# Obnova pročelja župne crkve sv. Martina biskupa u Varaždinskim Toplicama

UDK: 726.025.4(497.523Varaždinske Toplice)  
 726.272-523(497.523Varaždinske Toplice)  
 Pregledni rad/Subject Review  
 Primljen/Received: 4. 3. 2015.

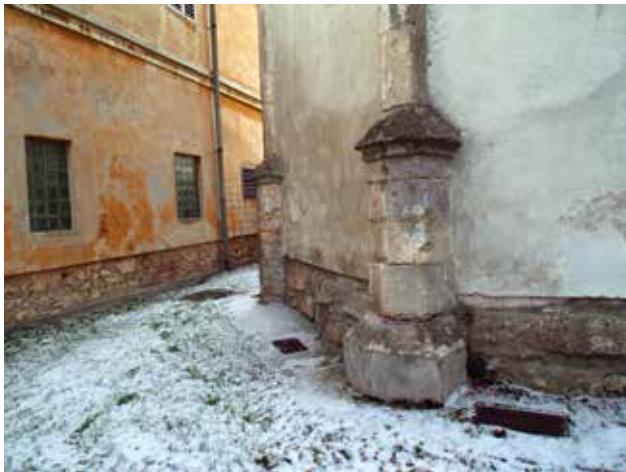
9 Betonski kanal uz zidove zaključka svetišta crkve sv. Martina biskupa u Varaždinskim Toplicama, stanje 2009. godine (foto: M. Korunek)

Radovi su obuhvatili i skidanje žbuke s donje zone pročelja do visine postojećih prozora (sl. 12). Temelji i donja zona zidova crkve su nakon uklanjanja starog betonskog kanala oprani vodom pod pritiskom te su im popravljena sva oštećenja, a dijelovi s većim oštećenjima djelomično su i prezidani. Nakon toga je na zidove i temelje, koji su prethodno bili namočeni vodom, nanesen *Sanisil* „špric“.

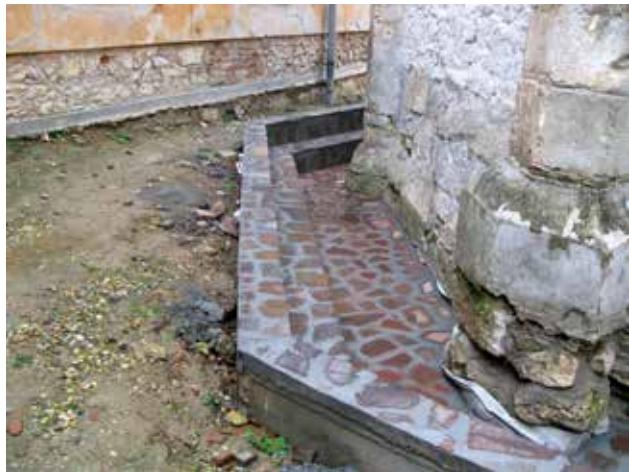
11 Potporni zid sa stubom izведен nakon sniženja terena uz donju zonu zidova svetišta crkve sv. Martina biskupa u Varaždinskim Toplicama, stanje tijekom radova 2010. godine (foto: M. Korunek)

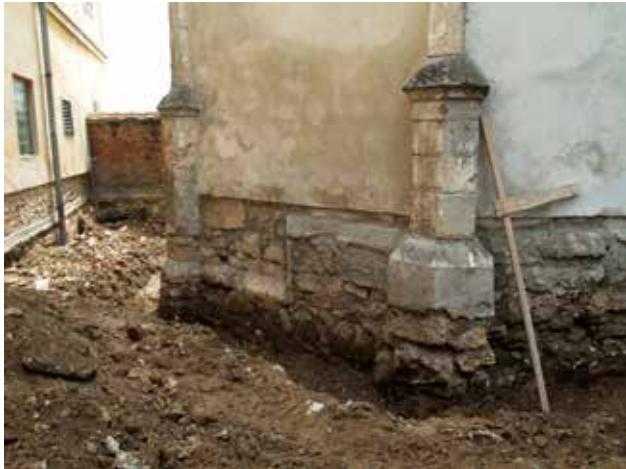
10 Donja zona zidova svetišta crkve sv. Martina biskupa u Varaždinskim Toplicama nakon uklanjanja betonskog kanala, stanje 2010. godine (foto: M. Korunek)

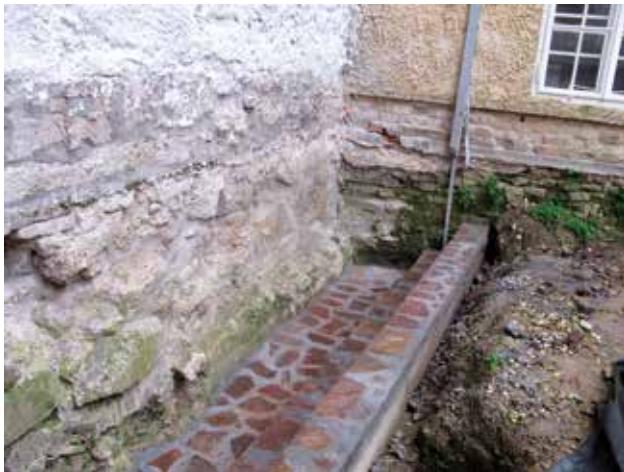
12 Potporni zid sa stubom izveden nakon sniženja terena uz donju zonu zidova lađe crkve sv. Martina biskupa u Varaždinskim Toplicama, stanje tijekom radova 2010. godine (foto: M. Korunek)

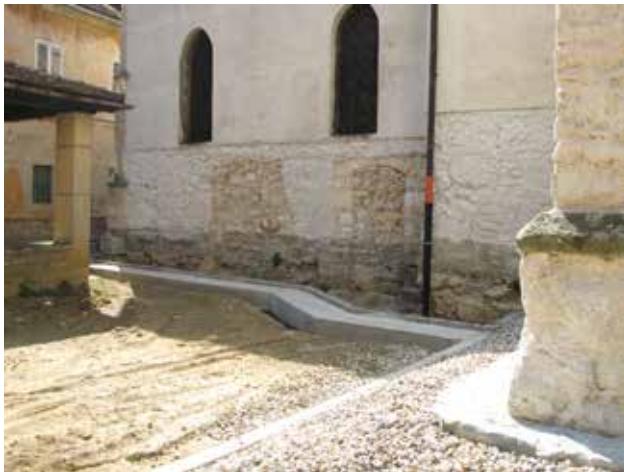
13 Zazidana vrata na vanjštinu sjevernog zida svetišta i staza izvedena uz novoizgrađeni potporni zid uz sjevernu stranu crkve sv. Martina biskupa u Varaždinskim Toplicama, stanje tijekom radova 2011. godine (foto: M. Korunek)

Tijekom 2011. godine nastavljeni su radovi na uređenju dvorišta kaštela i obnovi pročelja crkve. Uz novi betonski potporni zid, koji je izgrađen na oko 50 cm udaljenosti od linije sjevernih pročelja crkve, izvedena je staza za hodanje (sl. 13), koja je zatim opločena lomljenim kamenom, na istovjetan način kao i potporni zid i prostor uz temelje crkve. Nakon ovih radova pristupilo se uređenju dvorišta te su izvršene sve pripreme za izradu njegovog hortikulturnog uređenja.

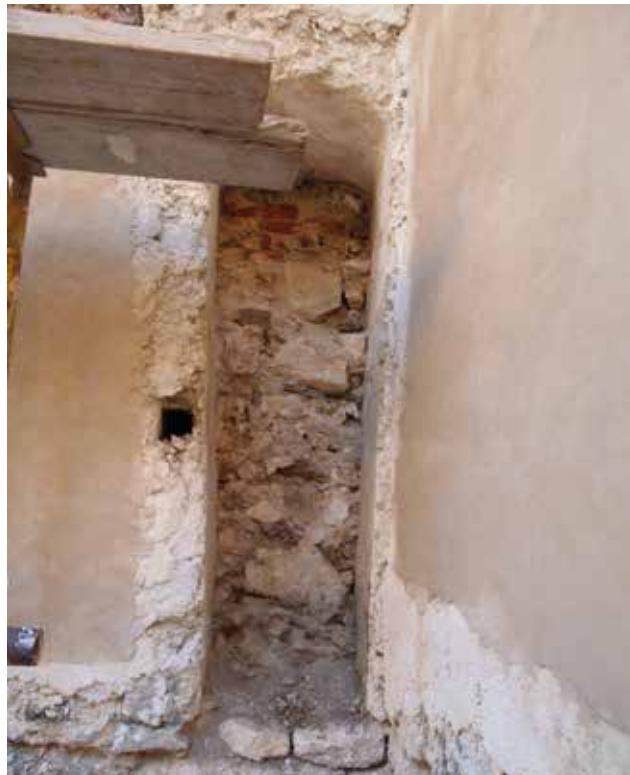
14 Niša na vanjštinu sjevernog zida svetišta crkve sv. Martina biskupa u Varaždinskim Toplicama nakon djelomičnog uklanjanja ispune, stanje tijekom radova 2011. godine (foto: M. Korunek)

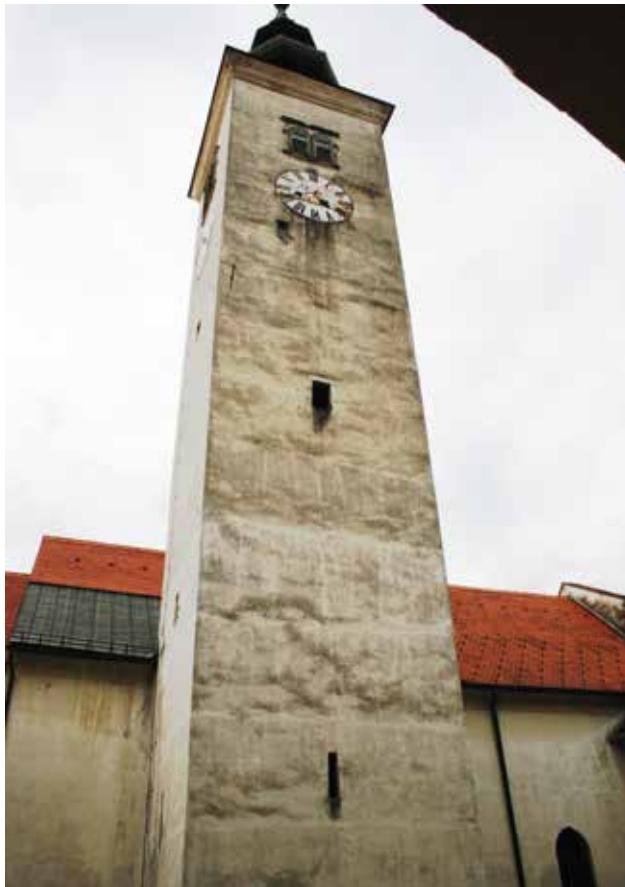
Prije radova na obnovi crkva je bila u lošem stanju, što je bilo posebice vidljivo na njezinoj vanjštinu (sl. 3, 15). Sva pročelja bila su izrazito dotrajala, te je sanacija bila nužna kako bi se sprječilo njihovo daljnje propadanje i zaustavilo nastajanje novih šteta. Temelji crkve u ranijoj su obnovi bili obloženi betonskim kanalom s rešetkama za ventiliranje, koji je ujedno služio i za prihvatanje krovnih voda (sl. 9). Kanal je postavljen kako bi isušivao temelje građevine, ali je bio zapušten i neodržavan, što je bio jedan od razloga zašto su crkveni zidovi bili napadnuti visokom razinom

15 Pogled na pročelja zvonika crkve sv. Martina biskupa u Varaždinskim Toplicama prije obnove, stanje 2010. godine (foto: M. Korunek)

kapilarne vlage. Osim vlagom nagriženih zidova bilo je potrebno sanirati i kasnosrednjovjekovne kontrafore svetišta koji su bili oštećeni i puni naslaga.

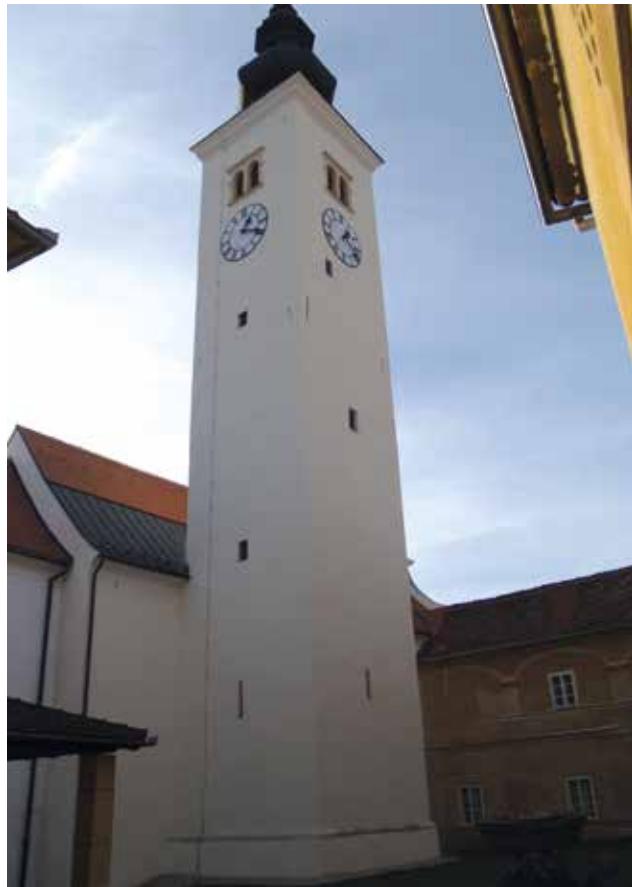
16 Pogled na pročelja zvonika crkve sv. Martina biskupa u Varaždinskim Toplicama nakon obnove, stanje 2011. godine (foto: M. Korunek)

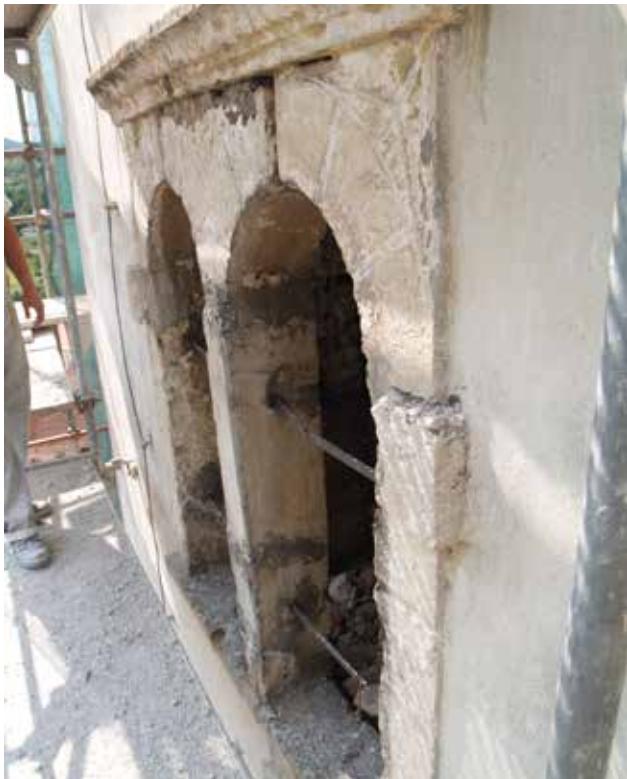
17 Bifora na zvoniku crkve sv. Martina biskupa u Varaždinskim Toplicama tijekom obnove, stanje 2011. godine (foto: M. Korunek)

U obnovi su konzervatorsko-restauratorskim zahvatom sanirane i kamene bifore na gornjoj etaži zvonika, koje su također bile u vrlo lošem stanju (sl. 17). Na njima su posebno zanimljive geometrijske dekoracije u uglovima kamenih okvira kao i uklesana godina „1675.“, koja nas upućuje na vremenski okvir izgradnje ili nadogradnje crkvenog zvonika. Bifore su očišćene od raznih naslaga koje su se na njima skupljale dugi niz godina, a zatim su sanirana sva oštećena mjesta. Na kraju su nadomještene sve oštećene profilacije, te su bifore retuširane i premazane zaštitom za kamen. Potom su zamijenjeni i svi drveni prozori koji su se ranije nalazili s vanjske strane bifora. Novi prozori izrađeni su od ariša, a učvršćeni su s unutarnje strane, čime su kameni okviri bifora ponovno došli do punog izražaja. Montiranjem olovnih klupčica na sve otvore zaštitni su radovi na zvoniku privedeni kraju.

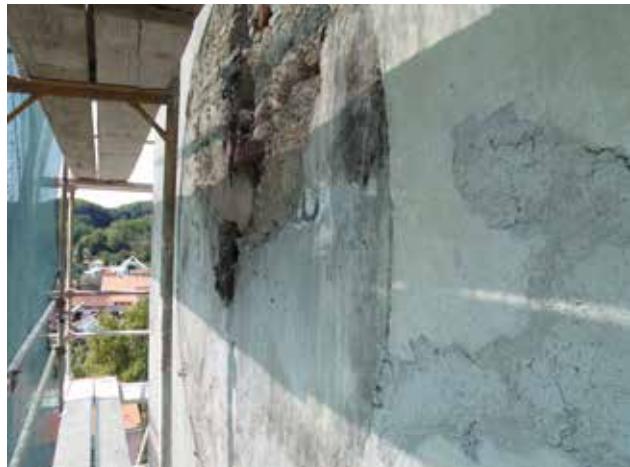
19 Pozicija na zvoniku crkve sv. Martina biskupa u Varaždinskim Toplicama s koje su skinute ploče sata, nazire se stariji, pismoslikarski izveden sat, stanje tijekom obnove 2011. godine (foto: M. Korunek)

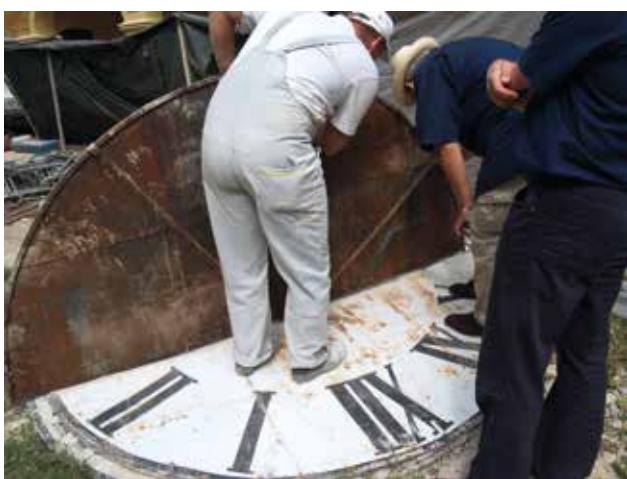
18 Ploče sata nakon skidanja sa zvonika crkve sv. Martina biskupa u Varaždinskim Toplicama, stanje 2011. godine (foto: M. Korunek)

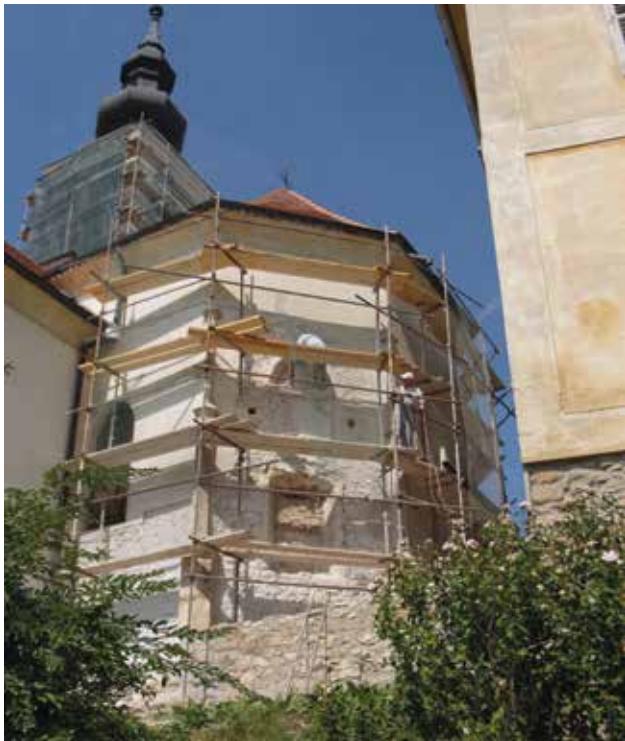
20 Pogled na svetište crkve sv. Martina biskupa u Varaždinskim Toplicama tijekom vađenja ispune kasnosrednjovjekovnih prozora, stanje tijekom obnove 2011. godine (foto: M. Korunek)
