# GEOTEHNIČKA ISTRAŽIVANJA I OPAŽANJA ZA POTREBE SANACIJE CESTOVNOG KLIZIŠTA

## GEOTECHNICAL INVESTIGATIONS AND MONITORING FOR ROAD LANDSLIDE REMEDIATION

Stručni rad / Technical paper

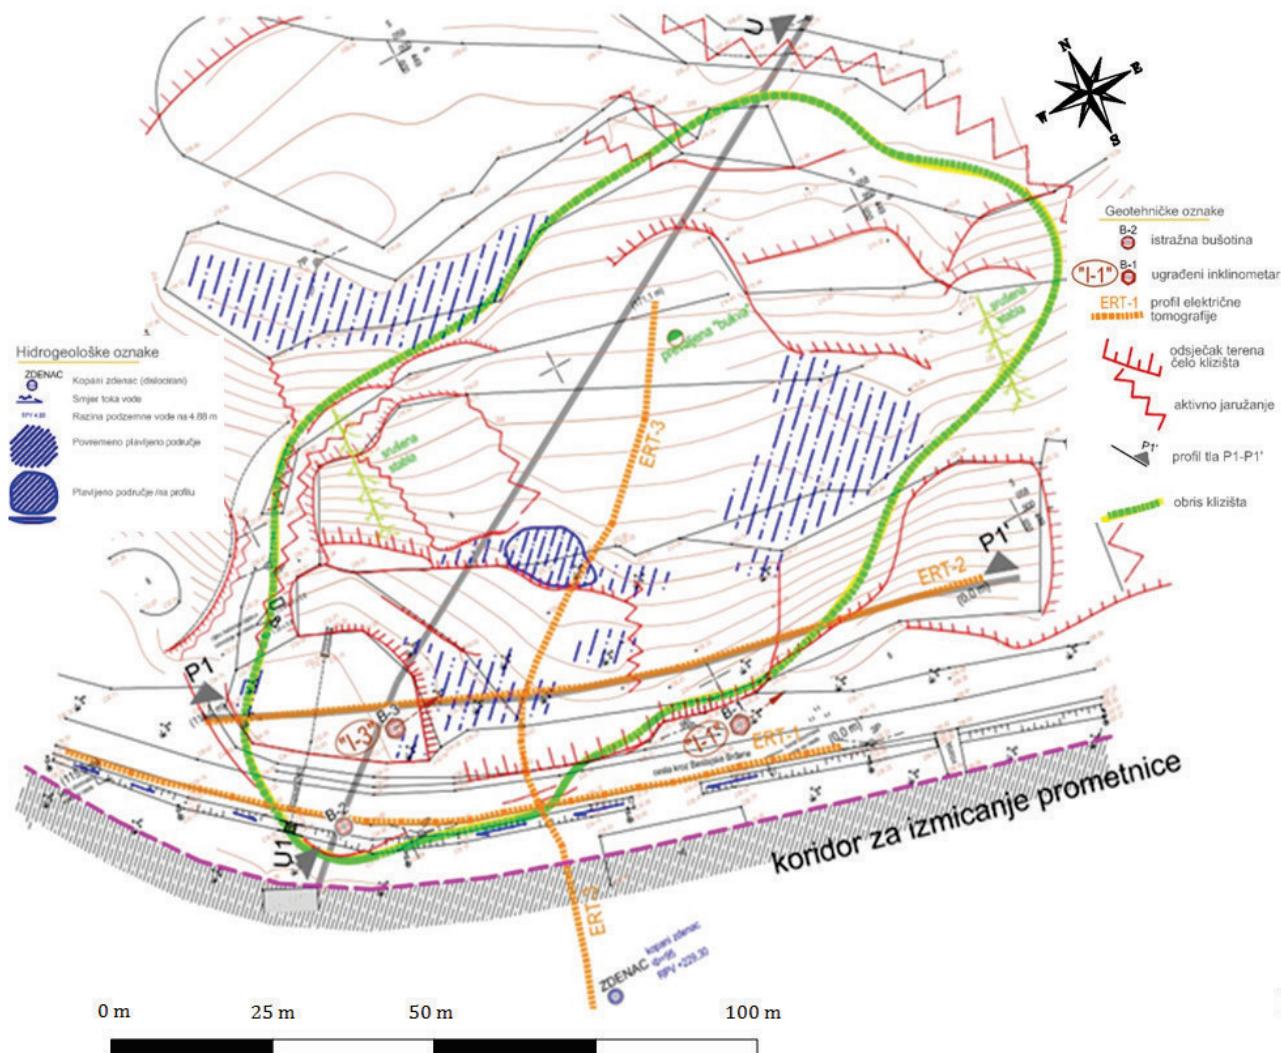
Slika 1. Tlocrtna situacija zatečenog stanja sa ucrtanim geotehničkim i hidrogeološkim oznakama

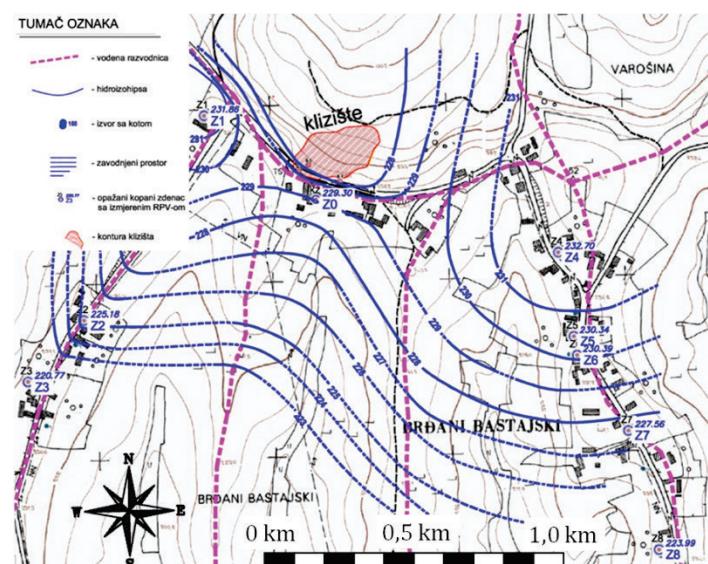
Na hidrogeološkoj karti (slika 2) izdvojene su lokalne razvodnice, koje samo djelomično (kod niskih voda) odvajaju slivove. Kod visokih voda slivovi se ponašaju kao jedan i preljevaju se iz jednog u drugi. Upravo se to preljevanje, zapravo podzemna bifurkacija događa u zoni klizišta Bastajski Brđani.

Razvodnica koja prolazi nekako po sredini ceste odvaja podzemne vode na sjever i na jug. U vrijeme suša distribucija vode je na jednu i drugu stranu podjednaka. Za vrijeme velikih kiša dolazi do porasta razine podzemne vode. Kada razina vode u kopanom zdencu (na karti KZ, "Z0") dosegne kotu 230 m n.m (-5,22) tada se „višak“ vode preljeva na sjever prema klizištu. U aktiviranju klizišta ovo je ključni moment, velika količina vode jurne prema sjeveru jer su i padine strmije, a voda pronalazi prostor gdje može otjecati.

Slika 2. Hidrogeološka karta istraživanog područja

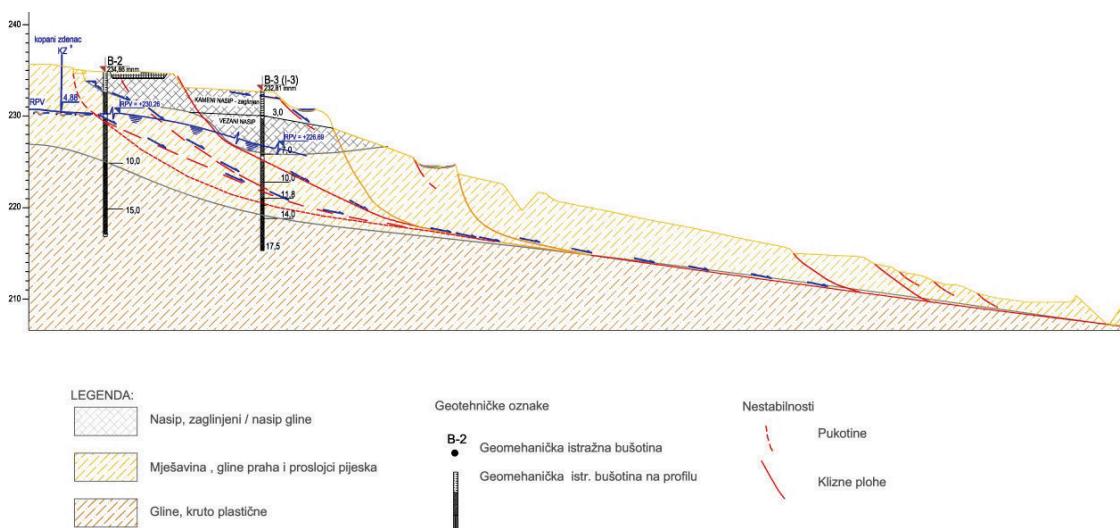
Slika 3. Uzdužni inženjerskogeološki profil U1-U, označen na slici 1

Prvo je došlo do klizanja kojemu je čelo bilo izvan ceste, a nožica po prilici na dvije trećine tadašnjeg kliznog tijela, mjereći od ceste. Ovo je klizanje imalo za rezultat nagomilavanje materijala u nožici. Klizanje nije odmah bilo onakvo kakvo je registrirano kod provedbe istražnih radova zbog toga jer je voda koja se nalazila u padini zbog geološke građe izlazila na površinu u prije spomenutoj nožici. Ta se voda zatim slijevala dalje nizbrdo po terenu, gdje je započela dodatna saturacija. Opterećivanjem tla kliznutim materijalom i saturacijom tla vodom došlo je do otvaranja novog klizanja ispod postojećeg. Pojavom novog klizanja pokrenuta masa ispod ceste gubi oslonac u nožici, a to dovodi do širenja klizišta. Ovo se širenje očituje proširenjem čela klizišta na veći dio kolnika, a dijelom čak prelazi cestu na drugu, južnu stranu. Dva klizna tijela spajaju se u jednu cjelinu, koja je registrirana za vrijeme ovih istražnih radova (vidljivo na uzdužnom IG profilu, slika 3).

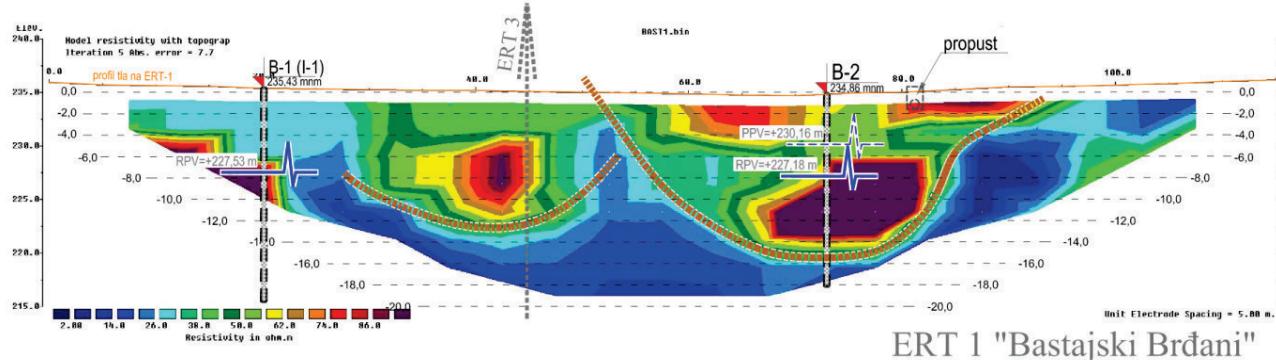
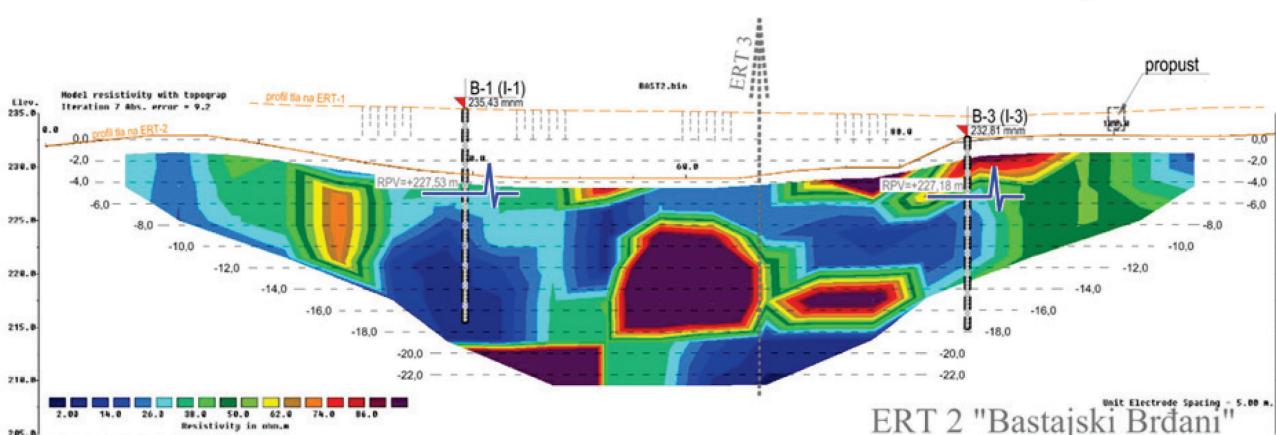
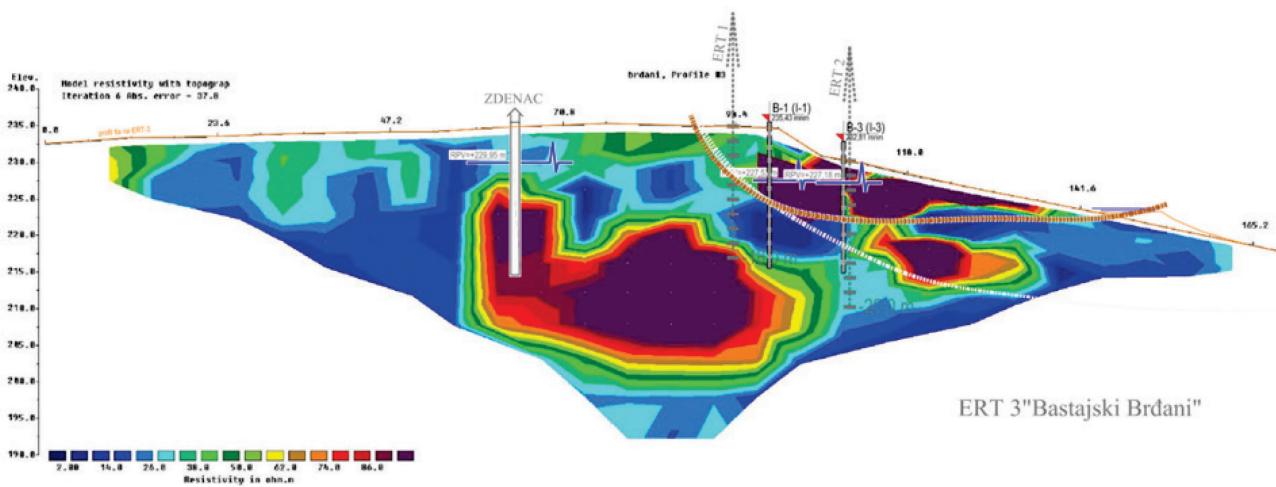
Slika 4. Geofizički presjeci snimljeni metodom geoelektrične tomografije

Interpretirani rezultati daju grafički prikaz profila otpornosti s dubinom. Profili dati na slici 4 prikazuju zone različitih otpornosti. Tako su na profilu ERT-1 vidljive dvije geološke formacije ili zone sa većim otpornostima, a okružene su formacijama manje otpornosti. Kontakti između zona veće i manje otpornosti označeni su smedom isprekidanim linijom, a interpretiraju se kao zone klizanja. Isto je prikazano i na desnoj strani uzdužnog profila ERT-3. Poprečni profil ERT-2 izведен je preko tijela klizišta i prikazuje složenu geološku građu koja je rezultat svih promjena do kojih je došlo tijekom predmetnog geodinamičkog procesa.

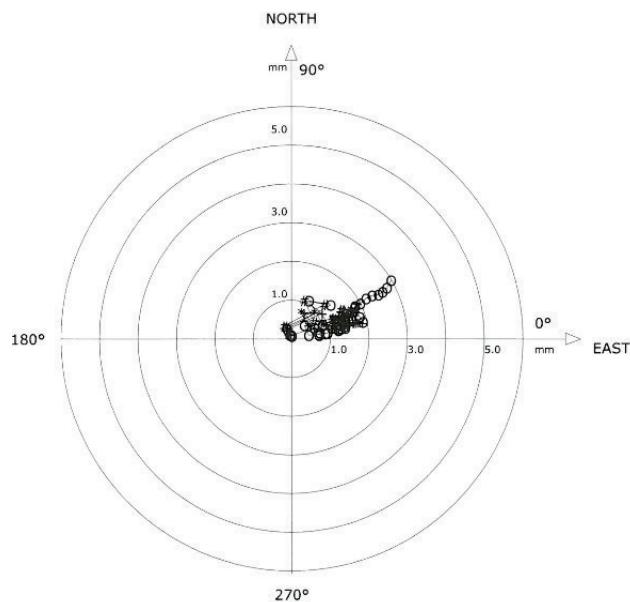
Osim kratkog perioda opažanja, iznosi pomaka su mali i zbog opažanja u vrlo sušnom razdoblju godine, kad se klizište smirilo i bilježen je pad razine podzemne vode (vidi sliku 7). No, unatoč spomenutim nepovoljnim karakteristikama za provođenje inklinometarskih opažanja na slikama 5 i 6 vidljivo je kako su indicirani pomaci malih iznosa usmjereni prema sjeveroistoku, što je sukladno sa smjerom utvrđene dinamike gibanja kliznog tijela,

**Slika 5. Polarni prikaz ukupnog kumulativnog pomaka inklinometra I-1**

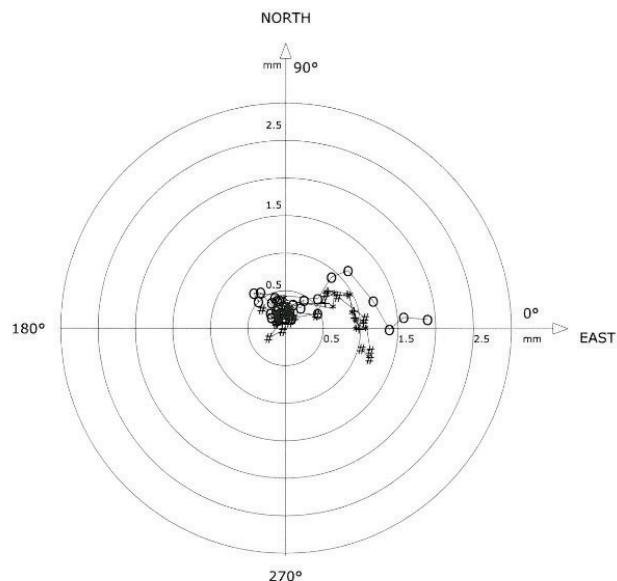
**Slika 6. Polarni prikaz ukupnog kumulativnog pomaka inklinometra I-3**

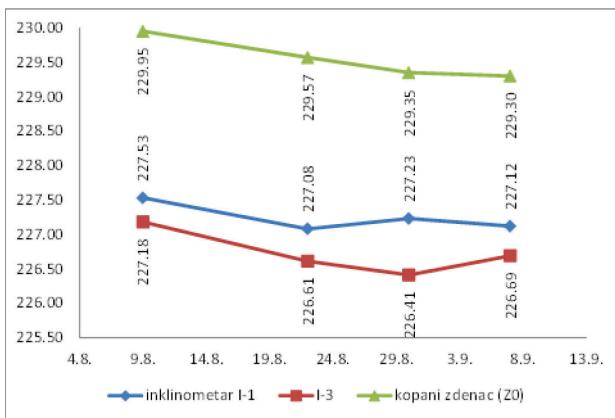
Slika 7. Padajući trend razina podzemne vode na opažanim buštinama i zdencima za period provedenih inklinometarskih mjerena

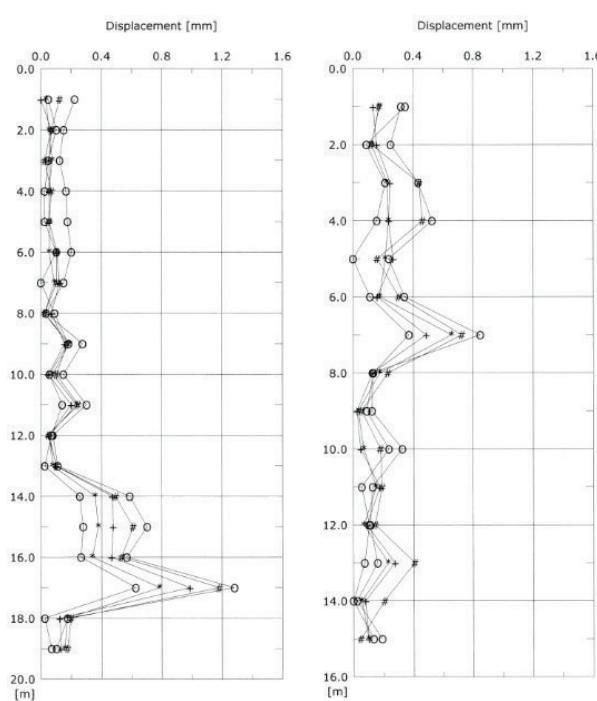
Uz analizu kumulativnih pomaka, vrlo korisna bila je i analiza inkrementalnih pomaka jer se njome lako detektiraju klizne plohe na pozicijama najvećih pomaka. Tako je na lijevoj strani slike 8 vidljivo da je najveći pomak kod I-1 zabilježen na dubini od 17 metara, a na desnoj strani slike za I-3 isto je vidljivo na dubini od 7 m.

Slika 8. Prikaz inkrementalnih pomaka po dubini, lijevo za inklinometar I-1, a desno za I-3
