Južno pročelje katedrale sv. Lovre u Trogiru

KAMENA VODORIGA S JUŽNOG PROČELJA KATEDRALE SV. LOVRE U TROGIRU KONZERVATORSKO-RESTAURATORSKI ZAHVAT

*Rukopis primljen za tisak 14. 04. 2015.
Klesarstvo i graditeljstvo, Pučišća, 2015. br. 1-2
Stručni rad
Professional paper*

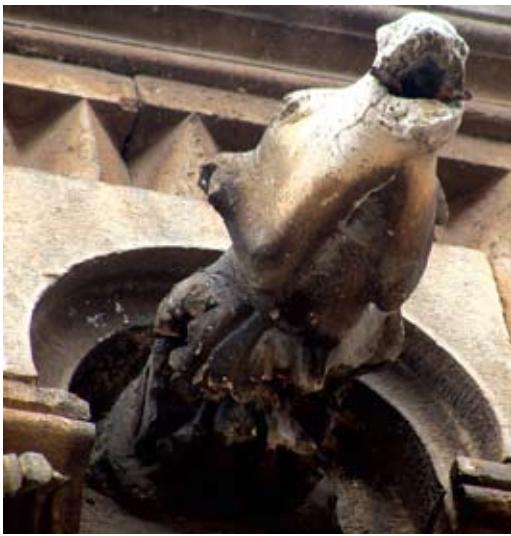
Zatećeno stanje glave vodorige na južnom pročelju
Trogirske katedrale

Prilikom pregleda zatećenog stanja južnog pročelja katedrale sv. Lovre u Trogiru uočena su veća oštećenja na glavi vodorige. Zbog visokog stupnja degradiranosti, vodoriga je demontirana nakon postavljanja skele. Prije demontaže utvrđeno je da je kameni materijal razlomljen u više komada. Oštećenja su jednim dijelom nastala zbog željeznog

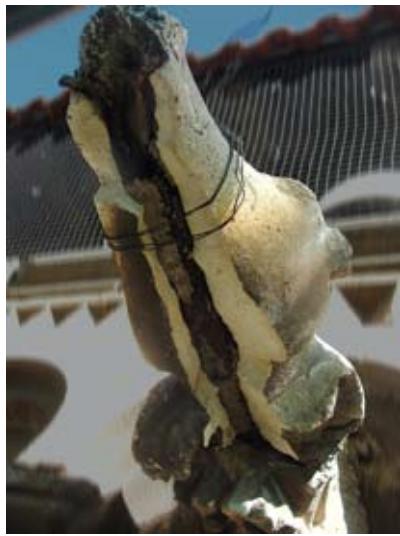
Oštećenje kamena i korodiranog željeznog
nosača

nosača koji je bio učvršćen cementom u otvor za izljev vode. Uslijed korozije došlo je do osipanja željeznog nosača, a ekspanzija željeza unutar vodorige prouzročila je još veća oštećenja. Duboke pukotine protezale su se duž cijele kamene glave te u dubinu do njene jezgre. Otvaranjem korita kamene vodorige kroz koju su nekada istjecale oborinske vode bilo je vidljivo da je željezni nosač pričvršćen za kamen. Nosač T-oblika vidno je korodirao. Učvršćen je na način da je zazidan u zid kako bi mogao nositi težinu vodorige. Moramo naglasiti da je nosač ugraden kako bi se mehanički poduprla već ranije oštećena kamena glava.

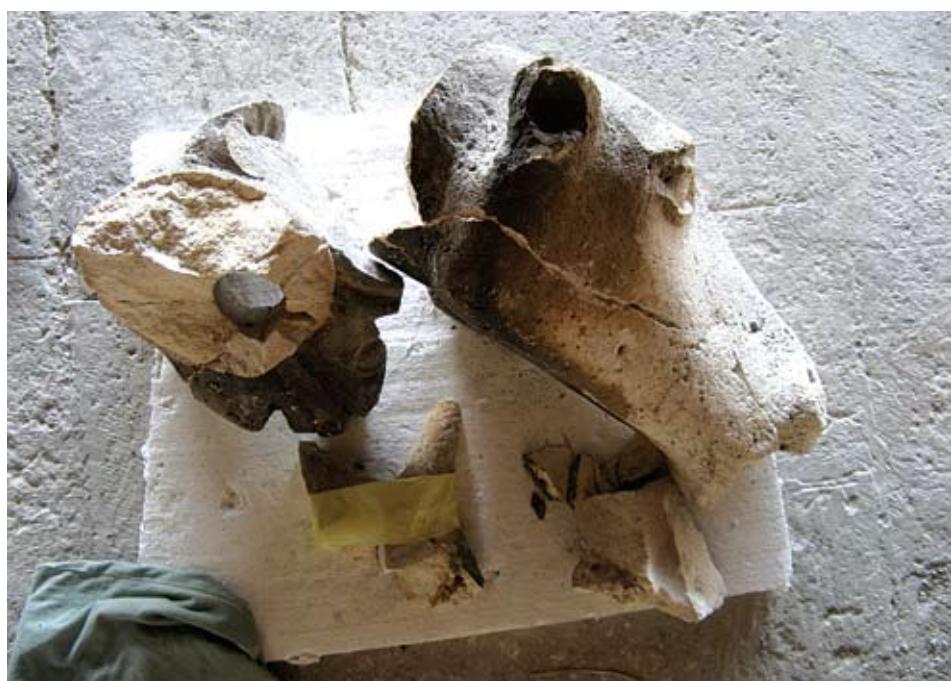
Raspuknuti dijelovi vrata i glave vodorige nakon demontaže

Nakon demontaže, vodoroga je bila raspadnuta u dvadesetak komada, a jedini dobro očuvani dio kamena bilo je njezino korito koje je bilo zažbukano u zidu. Dio koji je virio na pročelju, osim što je bio raspuknut u više dijelova, osipao se na dodir, te bi vraćanjem glave vodorige na pročelje postojala trajna opasnost od daljnog propadanja i pada s visine. Željezni nosač koji je u prošlosti postavljen u svrhu očuvanja predmeta, ekspanzijom korozije ubrzao je proces degradacije.

Druga faza demontaže izvršena je nakon postavljanja skele. Nakon uklanjanja žice koja je postavljena radi preventivne zaštite tijekom montaže skele, dijelovi vodoroge demontirani su u kratkom vremenskom periodu. Na taj su način rastavljeni velik dio vrata i cijela kamena glava te njezin željezni nosač.

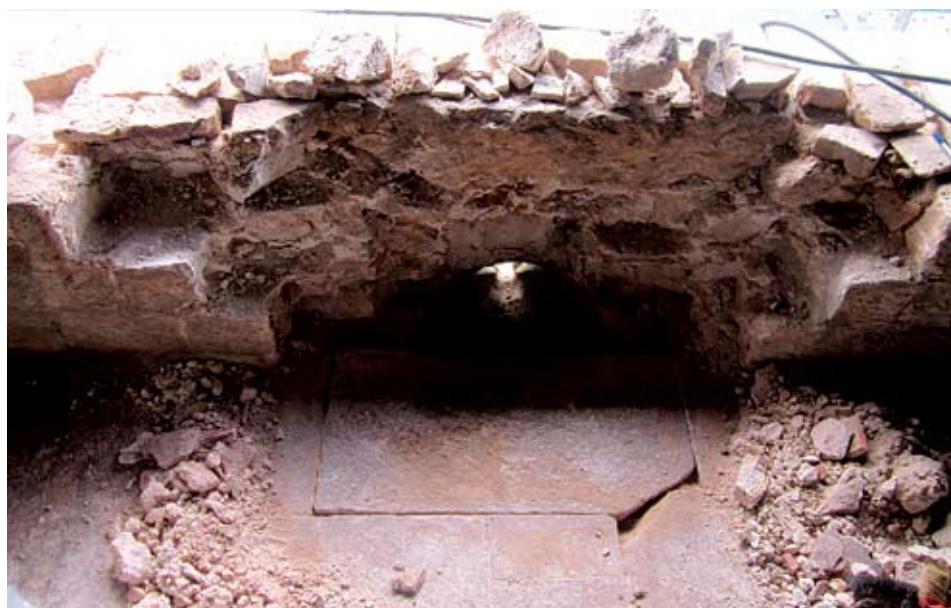
Demontaža dijela zida i pločnika koji zatvaraju korito vodorige unutar južne galerije

U treću fazu demontaže spada otvaranje korita s unutarnje strane južnog broda. Uvidom u situaciju, došli smo do zaključka da za vađenje korita treba demontirati dio pločnika i zida koji ga zatvaraju.⁴ Nakon pomnog skidanja zida, započela je demontaža dijela poda koji prekriva korito vodorige. Popločani pod montiran je sistemom preklapanja s profiliranim rubovima, a zbog načina slaganja ploča, sama je njihova demontaža bila dosta zahtjevna. Nakon uklanjanja svih elemenata koji su bili sporni za vađenje korita, mehaničkim putem su očišćeni žbuka i utori oko spojeva te je korito izdignuto i izvađeno iz ležišta.

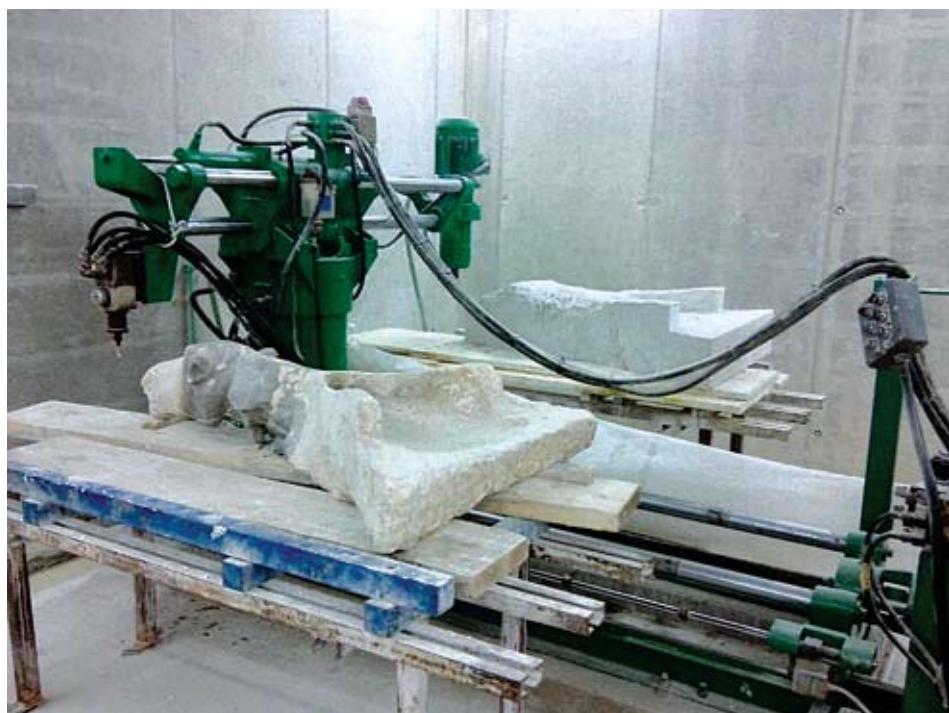
Prva faza izrade kamene replike na kopirci CNC

Kamena vodoroga je, nakon izrađenih rekonstrukcija, postavljena na kopirku CNC (Computer Numerical Control).⁶ Na kopirci se pomoću raznih alata za strojnu obradu kamena uklonilo do 5 mm viška materijala. Na taj su način izvučeni osnovni obrisi

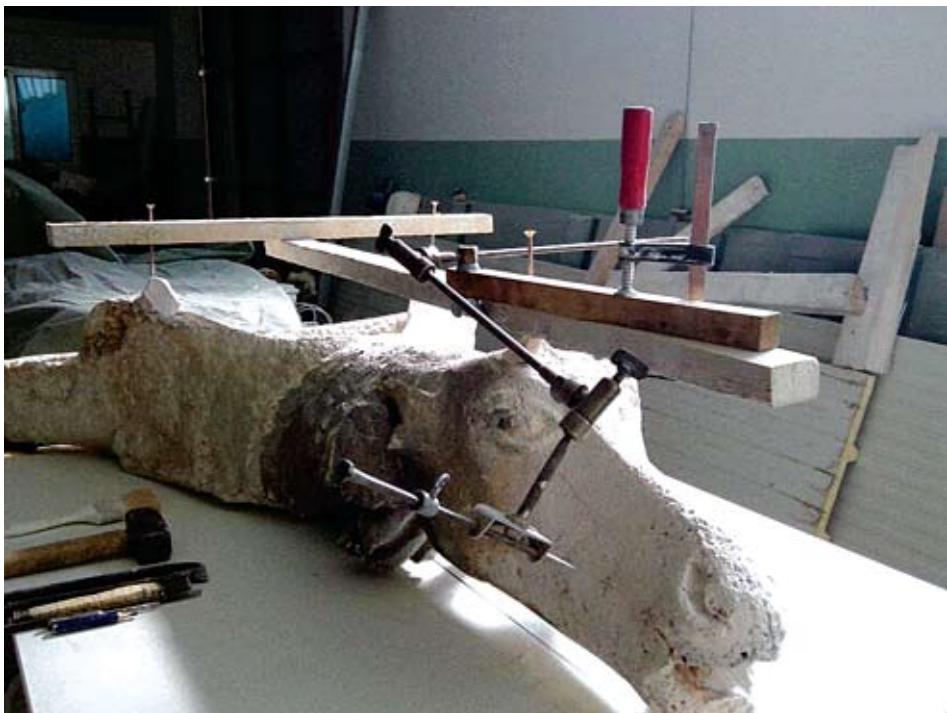
Proces prenošenja točaka originala pomoću punktirke

originala te je replika pripremljena za punktiranje.⁷ Pomoću punktirke na repliku prenosimo onoliko točaka koliko je potrebno da se model vjerodostojno izradi. Nakon faze punktiranja, točke se spajaju u sekcije koje se ručnom doradom oblikuju u završni izgled modela, koristeći se pri tome tradicionalnim alatima za obradu kamena.⁸

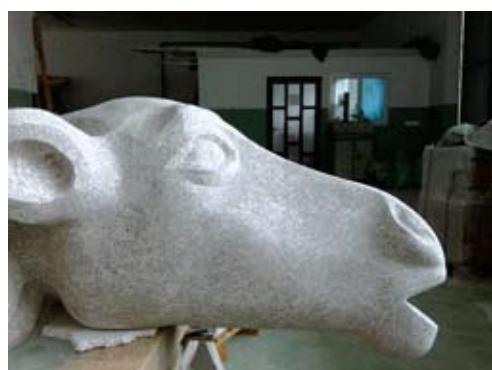
Detalj dovršene glave kamene replike

Za izradu kamene replike vodoroge s katedrale sv. Lovre u Trogiru, zbog fizikalno-mehaničkih svojstava,⁹ odabran je kamen naziva Veselje Fiorito koji je po sastavu kalcit. Bjelkaste je boje s tamnim mrljama koje daju prirodnu patinu kamenu. Osim što je zbog svoje zbijene strukture bez rupica otporan na atmosferilje, lako se obrađuje, a s obzirom na postojeću situaciju pročelja, svojim se izgledom

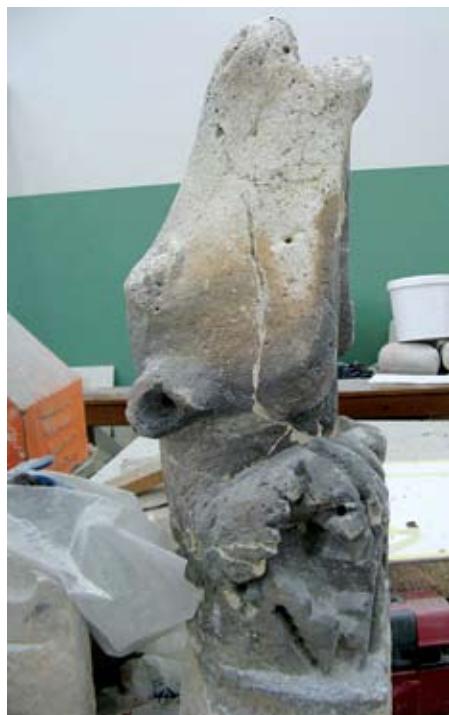
Spojeni dijelovi originalne glave vodorige

Raspuknuti dijelovi nakon demontaže su mehanički očišćeni od zaostalih slojeva korozije i morta. Prilikom mehaničkog čišćenja korišteni su tradicionalni klesarski alat i skalpel. Nakon prskanja s BaOH, spojeni su dijelovi glave. Kamen se na mjestu spojeva učvrstio inox-trnovima (\varnothing 3, 5, 8 i 10 mm) koji su lijepljeni dvokomponentnim ljepilima te je raspuknuta vodoroga spojena u cijelosti.⁵

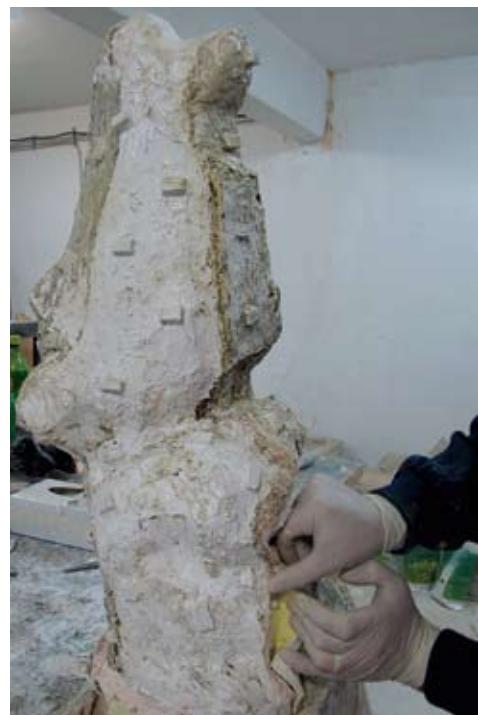
Otvaranje silikonskog kalupa lijevane replike

Prva faza izrade lijevane replike jest izrada silikonskog kalupa koja počinje s pripremom kamenog originala za nanošenje silikonske gume za kalupe. Dvokomponentni silikon¹⁰ u prvom sloju mora biti viskozan tako da penetrira u najmanje pukotine i replicira otisak u potpunosti. Za ovaj je model izrađena silikonska kapa iz dva dijela.

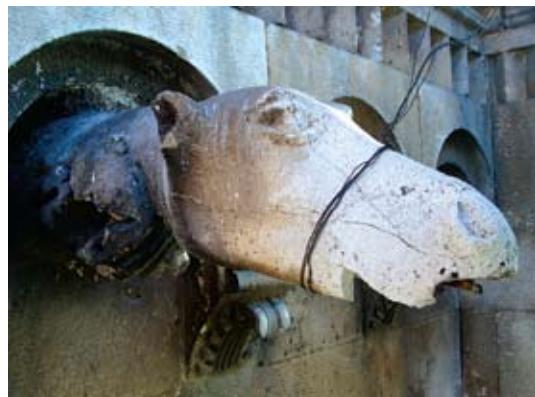
Prilikom pregleda glave vodorige primijećena je prisutnost oštećenja u obliku ljuštanja i osipanja kamene grude. Uzet je uzorak kamena za analizu štetnih topljivih soli te je u kemijskom laboratoriju obavljena kvantitativna i kvalitativna kemijska analiza. Detektirani su sulfati i kloridi u moguće štetnoj koncentraciji.

Glava vodorige prije konzervatorsko restauratorskog postupka

S obzirom na loše stanje kamene plastike glave vodorige koja je demontirana s pročelja, nečistoće su se nakon proba čišćenja uklanjale laserskom metodom, koristeći određene parametre: valnu duljinu od 1064 nm i frekvenciju od 210 MHz.¹⁴ Laserska je metoda čišćenja nedestruktivna tehnika koja uz pomoć snopa svjetlosnih zraka uklanja nataložene nečistoće pritom ne oštećujući prirodnu patinu kamena.

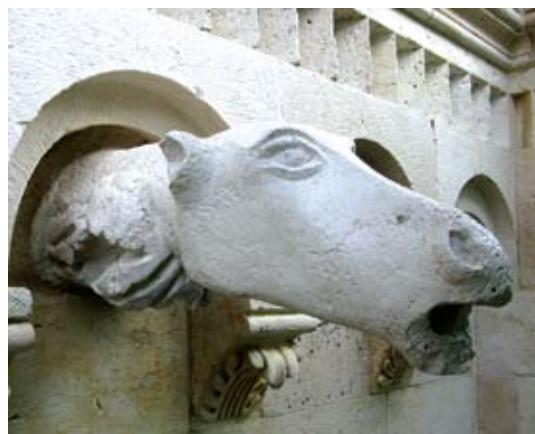
Replika glave vodorige izrađena u acrystralu

U trećoj fazi repliku lijevamo od kompozitnog materijala trgovackog naziva Acrystral prima.¹¹ Lijevanje započinje nanošenjem tankih slojeva na silikonski negativ do debljine stijenki tri do osam milimetara. Stijenku laminiramo staklenom tkaninom¹² koja se premazuje slojem acrystala i opet laminira te se sve završava sa slojem acrystala. Stavljamo inox-nosače (2 kom.) promjera 12 mm, dužine 80 cm koje ugrađujemo u šupljinu. Sve skupa laminiramo i pripremamo za montažu kamenim koritom koje smo isklesali prilikom izrade kamene replike.

Kamena se glava spojila s koritom tako da smo izbušili rupe za inox-nosače te dvokomponentnim epoxy-ljepilom za kamen učvrstili ova dva komada u cjelinu. Acrystral se naknadno patinira i zaštići.¹³

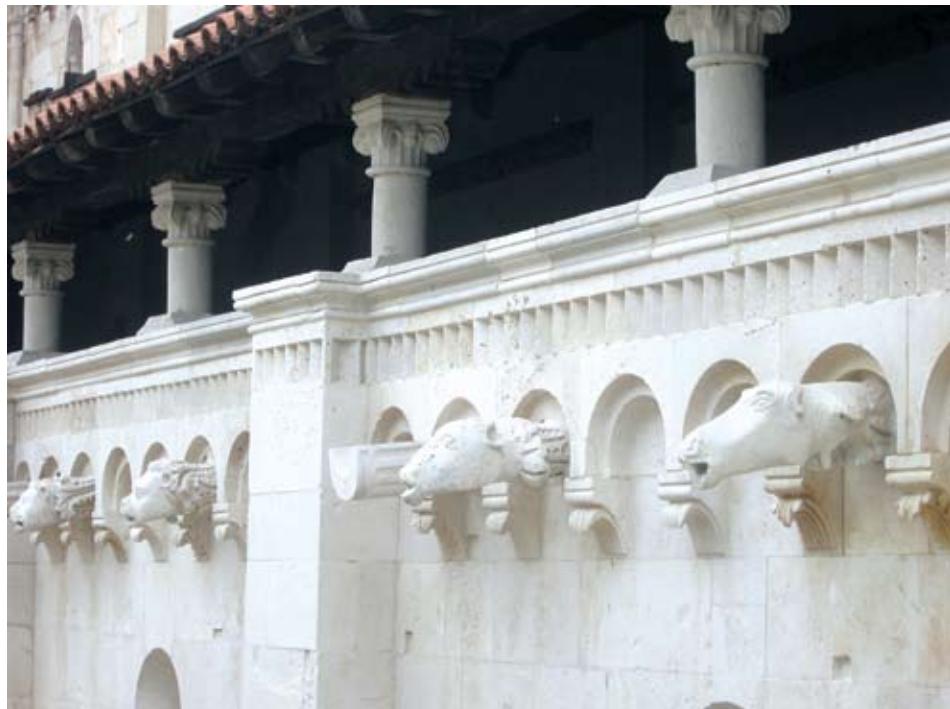
Glave vodoriga na južnoj galeriji Trogirske katedrale, nakon restauracije
