KONZERVATORSKE DILEME UZ OBNOVU KROVIŠTA TORNJA CRKVE SV. JURJA U BELCU

Ivo Maroević

DILEMMAS AS TO THE TOWER ROOF RECONSTRUCTION ON THE CHURCH OF ST. GEORGE AT BELEC

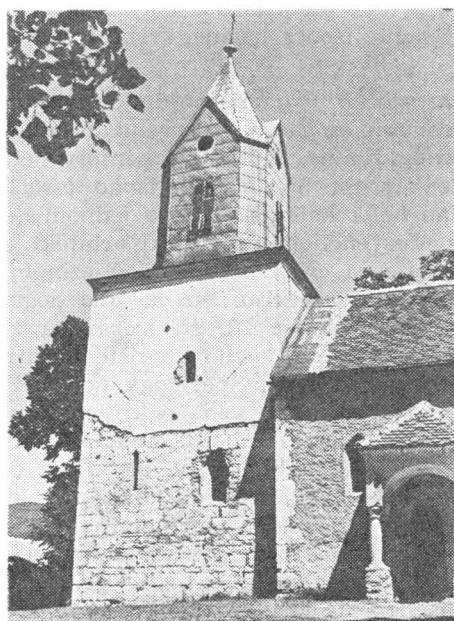
Ovako kronološki složen i povjesno-umjetnički i kulturno-povjesno veoma zanimljiv objekt nije mogao ni intervenciju našeg današnjeg vremena preživjeti sasvim mirno. Naime, motiv naše intervencije bio je više nego jasan. Zatečeni izgled tornja nije zadovoljavao estetske kriterije jer je grubo zadro u skladan oblik ladanjske crkve jednom neogotičkom formom. Istovremeno je tom intervencijom neogotički arhitekt projektant posredno uzrokovao mnoge nevolje za crkvu u cjelini. Njezino je stanje bilo takvo da je zahtjevalo nužnu intervenciju. Što se bilo dogodilo? Iznad velikog donjeg dijela tornja početkom je 20. st. izgrađena zidana osmerostrana prizma tornjića s piramidalnim šiljastim krovištem i križem na vrhu umjesto dotadašnjeg drvenog završetka. Spoj toga neogotičkog i donjeg dijela tornja činio je plitki krov na četiri vode pokriven limom. Čitav taj gornji dio zidan je masivnim zidom, pretežno od kamena, debljim od 30 cm, a počivao je na traverzama koje su bile ugrađene u zid donjeg dijela tornja. One su nejednoliko prenosile veliku težinu novog završetka tornja na donje zidove i s vremenom su se pojavila vidna oštećenja, pa je stanje 1976. i 1977. god. bilo takvo da je zahtjevalo hitnu intervenciju.⁴ Pukotine u južnom zidu donjeg dijela tornja pokazivale su da taj zid više ne može podnijeti toliko opterećenje. U zidu romaničke strukture pojavila su se ispupčenja i trbusi, najviše na onom mjestu gdje je luk između prednjeg dijela i lađe crkve prenosio opterećenja na zidove, tako da je moglo doći do teških posljedica.

Crkva Sv. Jurja u Belcu, oblik iz početka XX st. dopunjen popravcima 1946—1948.

Nedvosmisleni zaključak je bio da treba taj neogotički dio ukloniti pošto se preventivno osiguraju donji zidovi tornja od dalnjeg pucanja⁵ i da treba riješiti gornji dio i krovište tornja na drugi način, kako bi se uz dodatne stabilizacione mjere taj dio crkve spasio od rušenja koje mu je prijetilo.

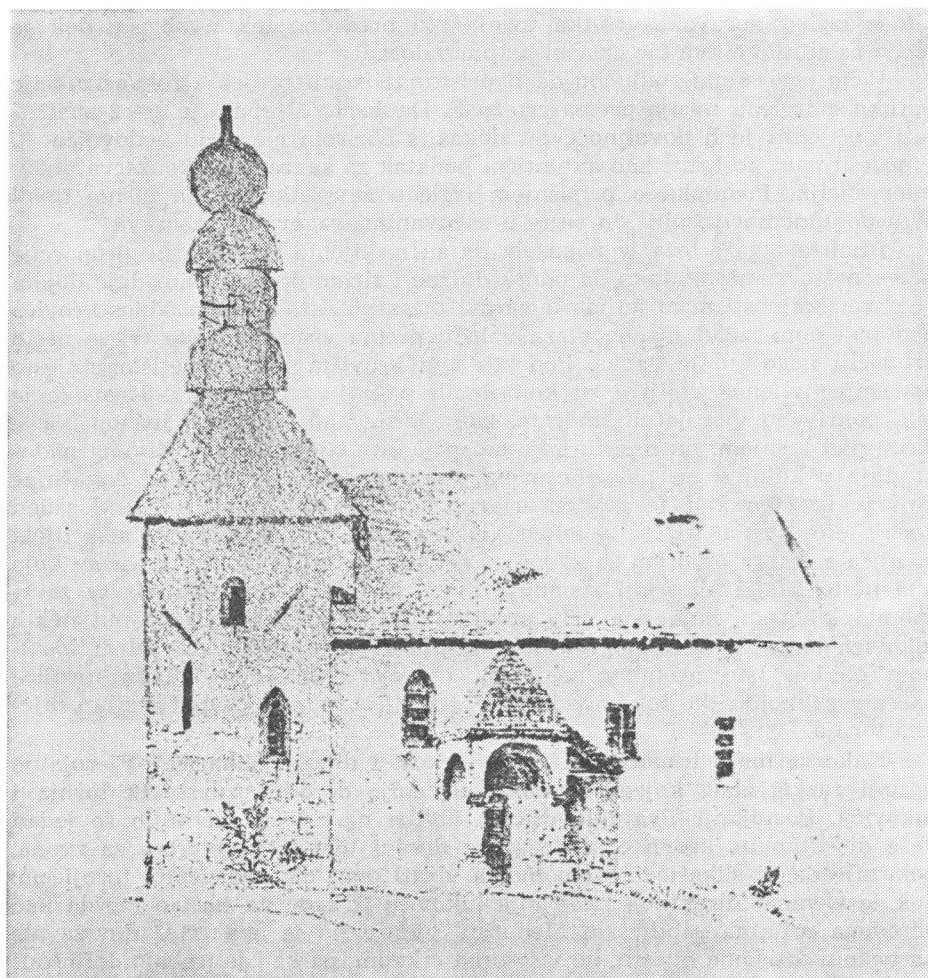
Crkva Sv. Jurja u Belcu na crtežu Fani Daubači iz 1872. g.

Analiza tog crteža je pokazala da su na njemu sve stvarne proporcije crkve nešto izdužene, tako da odnos dužine i širine prema visini daje dojam veće vertikalnosti nego je ona u naravi prisutna. Isto je tako odnos krovića nad trijemom iznad južnog ulaza u lađu prema visini krovišta crkve nešto drugačiji nego što je danas. Pod strehom krovišta lađe i svetišta umjesto današnjeg vijenca vidljive su konzole ili pak rogovi krovišta. Krovište je bilo pokriveno vjerojatno šindrom, kao i krov nad trijemom južnog ulaza. Krov nad tornjem, na mjestu gdje se spaja šire tijelo tornja i drvena nadogradnja u kojoj su se nalazila zvona, znatno je viši i strmiji od današnjeg koji je izведен kad je građen neogotički oblik. Na crtežu nije doraden gornji dio tornja, ali se u olovci nazire iscrtan obris vertikalnog tijela tornjića s malim otvorom za zvona u sredini i jednostavnom lukovicom koja ima nešto izduženiji donji zvonoliki dio i direktni spoj tog dijela sa završnom lukovicom, koja ima vrlo pravilan kuglasti oblik i nije poput nekih lukovica kasnijeg baroknog razdoblja spljoštena, nego je vrlo blizu idealnom obliku. Isto je tako, međutim, i preko vertikalnog dijela tornjića nacrtan zvonoliki dio lukovice koji se drži direktno krova nad donjim dijelom tornja.

Kako se može tumačiti tu nedorađenost i dilemu slikarice? Vjerojatno postoji razlog zbog kojega F. Daubachy nije doradila završetak tornja i lukovicu. Postojanje dvaju identičnih oblika na crtežu, od kojih se jedan veže direktno uz krovište, a drugi uz drveni tornjić s otvorom za zvona, pokazuje da je slikarica jedino mogla uočiti onaj dio s drvenim tornjićem, dok je element direktnog izrastanja lukovice iz krovišta nastao možda kao određena usputna zabilješka. Međutim, vjerojatno je ona crtež dovršavala na nekom drugome mjestu, ne više pred crkvom, pa kad je trebalo definirati gornji dio tornjića, vjerojatno je bila u dilemi, koju je htjela riješiti tako da sve još jednom provjeri u naravi. Kako se vjerojatno više nije vratila u Belec, ona tu dilemu nije riješila, pa je ostavila crtež, kao studiju, nedovršen. Kako je ona sve forme izdužila, moglo se dogoditi da je kod izduživanja forme zvonika lukovica koja se direktno izdiže iznad krova preostala kao dio prijašnje skice što je bila manje izdužena, a poslije ju je dovela u nedoumicu pri dorađivanju. Međutim, sasvim je sigurno, što možemo tvrditi, da F. Daubachy nije mogla zaključiti kako postoji lukovica na tornju ili sam tornjić s lukovicom, a da to nije vidjela, jer ne bi imala razloga svojevoljno zaključiti o upravo takvom oblikovanju kakvo je nacrtala. Komparacija s drugim objektima koje je u to vrijeme crtala govori o izrazito egzaktnom pristupu u odnosu na vjernost originala i predloška.

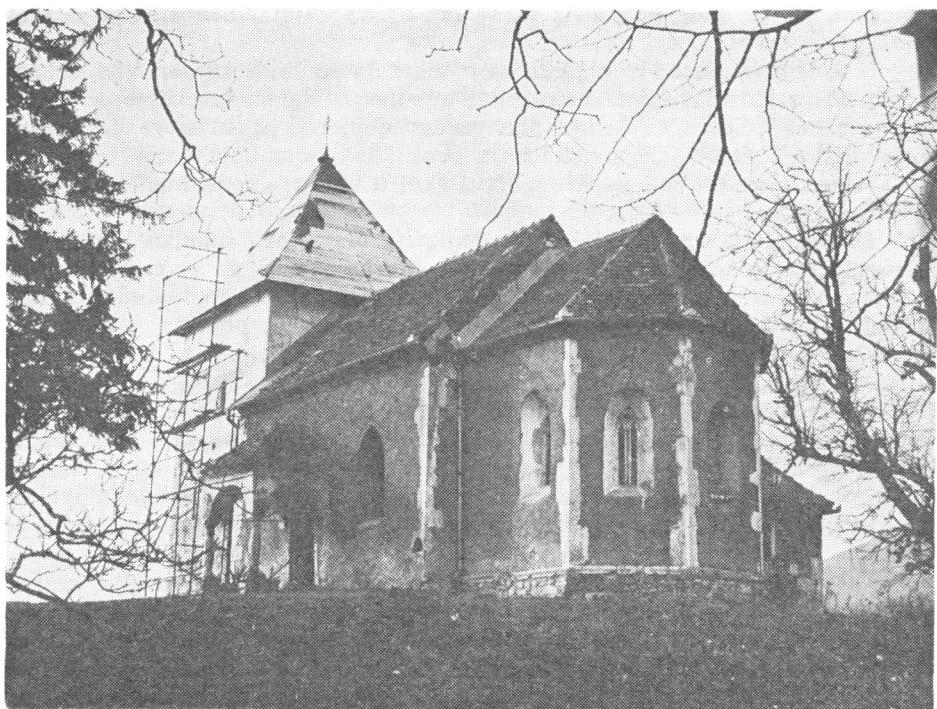
Crkva Sv. Jurja u Belcu nakon najnovijih konzervatorskih radova

Izvedeni oblik uglavnom je proporcionalan i u dobru odnosu s ostalim dijelovima arhitekture crkve, a sad kad je dobio konačni pokrov bakrenim limom, on se bitno razlikuje od autentičnog dijela crkve i zadržat će tu toliko nužnu distancu.

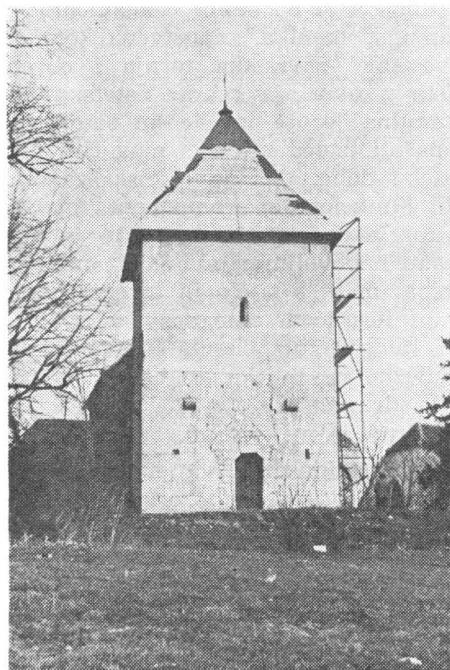
Crkva Sv. Jurja u Belcu nakon najnovijih konzervatorskih radova; pogled sa zapada

Iako je novo krovište tornja crkve Sv. Jurja u Belcu estetski prihvativivo sa stanovišta proporcija arhitekture i uravnoteženog odnosa s drugim dijelovima crkve, ipak mu možemo staviti dvije ozbiljne zamjerke. Prvo, što je pokušalo na temelju koncepcije osnovne dominacije gotičkog oblikovanja dati rješenje koje dijelom podsjeća na gotički oblik iako za taj oblik nemamo nikakvu materijalnu potvrdu ni na objektu niti u dokumentaciji. I drugo, nerekonstruirani ranobarokni izgled krovišta za koji smo imali potvrdu u arhivskoj dokumentaciji, a oblikovnu u jednom istina nedo-
