## STRUČNI ČLANAK

NENAD PAPIĆ\*

# Požari u drvnoj industriji

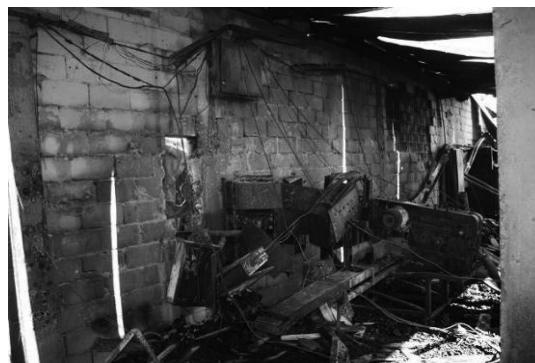
Pregledom električne instalacije u prostoriji za pakiranje (vidi sliku 1), utvrđeno je da se na zidu lijevo od vrata nalazi 5 metalnih razvodnih ormarića. Pregledom razvodnih ormarića utvrđeno je da su intenzivno termički oštećeni, a prvi i drugi razvodni ormarić, gledano s

lijeve strane zida, mehanički su oštećeni jer su pali sa zida na kojem su bili učvršćeni. Preostala 3 razvodna ormarića, prema dobivenim informacijama, nisu bila u upotrebi.

*Slika 1: Električna instalacija u opožarenoj prostoriji*

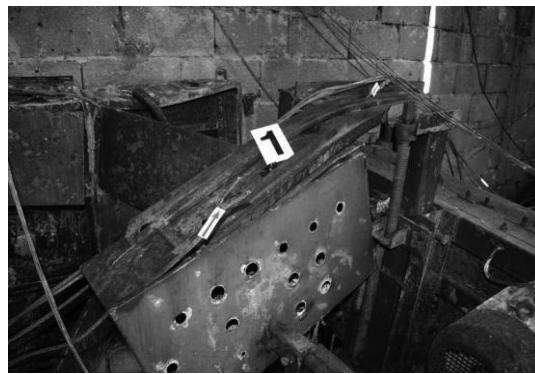
Pregledom drugog po redu razvodnog ormarića utvrđeno je da se na jednom od kabela koji izlaze kroz gornji dio metalnog kućišta ormarića nalaze tragovi prekida i taljenja bakrenih vodiča, na dijelu kabela koji se nalazi na stroju (paralici) nakon što je kabel pao sa zida zajedno s kanalicom (vidi sliku 2).

*Slika 2: Kabel s tragovima termičkog oštećenja i prekida*

Pregledom navedenog kabela utvrđeno je da se radi o četverožilnom kabelu koji je termički oštećen u obliku potpunog gorenja izolacije kabela i vodiča, a na jednom mjestu se nalaze tragovi prekida i taljenja jednog od vodiča kabela. Detaljnim pregledom na mjestu

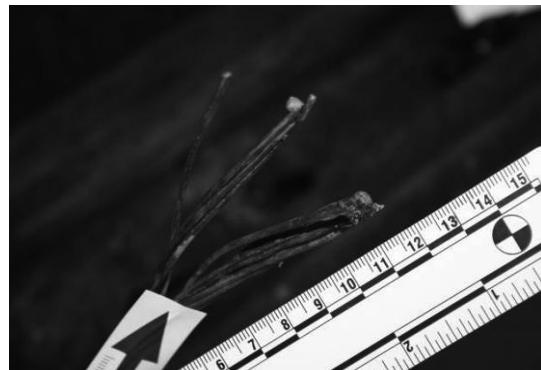
prekida vodiča višežičnog poprečnog presjeka nalaze se tragovi taljenja u obliku kuglica (vidi sliku 3).

Slika 3: Tragovi taljenja vodiča na mjestu prekida

- Pregledom materijala vještačenja dostavljenog u omotu 1, utvrđeno je da se na mjestima prekida vodiča nalaze tragovi taljenja vodiča u obliku kuglica, koji pokazuju da je došlo do kratkog spoja koji je mogao zapaliti najprije izolaciju vodiča, a zatim i drvenu konstrukciju krovišta objekta koja se nalazi iznad kanalice u kojem je položena kabelska instalacija.

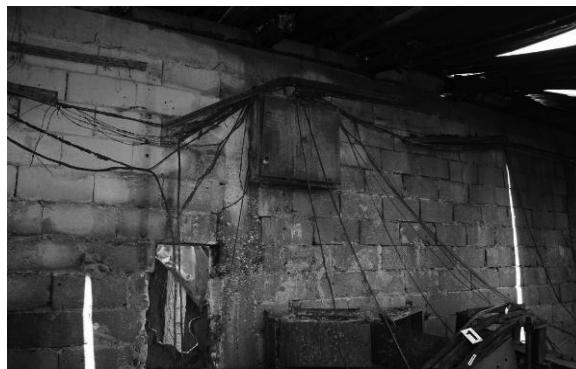
Pregledom električne instalacije na zidu iznad razvodnih ormarića, utvrđeno je da su električni kabeli bili smješteni u metalnim kanalicama koje su se nalazile na zidu iznad razvodnih ormarića u blizini stropa prostorije (vidi sliku 4).

Slika 4: Metalne kanalice s kabelima

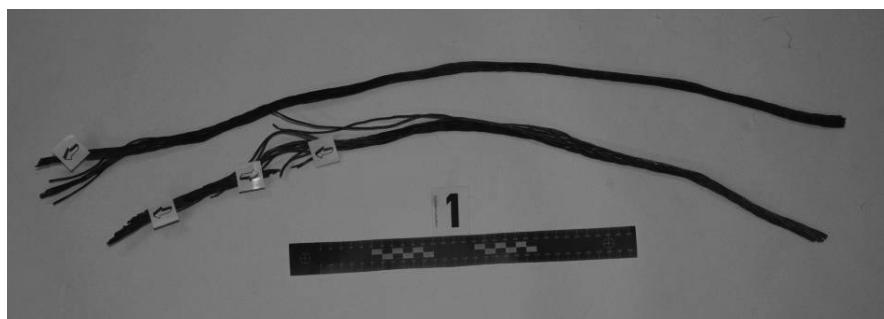
- Pregledom materijala vještačenja utvrđeno je da su dostavljena dva komada bakrenog vodiča višežilnog poprečnog presjeka, koji su odrezani na jednom kraju. Bakreni vodiči su termički oštećeni u obliku potpunog gorenja izolacije (vidi sliku 5).

Slika 5: Materijal vještačenja (opća snimka)

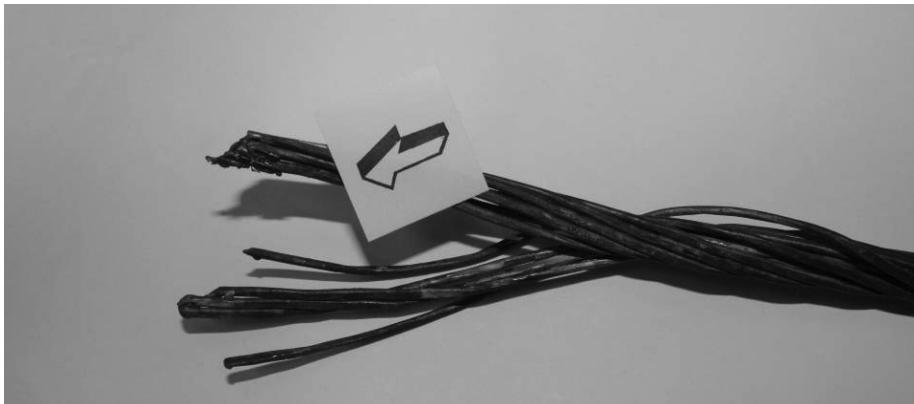
- Dostavljen je jedan komad bakrenog vodiča koji se sastoji iz 14 profilnih bakrenih žica. Na kraju bakrenog vodiča nalaze se tragovi prekida, međusobnog zavarivanja između pojedinih vodiča i taljenja u obliku kuglica (vidi slike 6 i 7).

*Slika 6: Tragovi na jednom kraju vodiča (bliža snimka)*

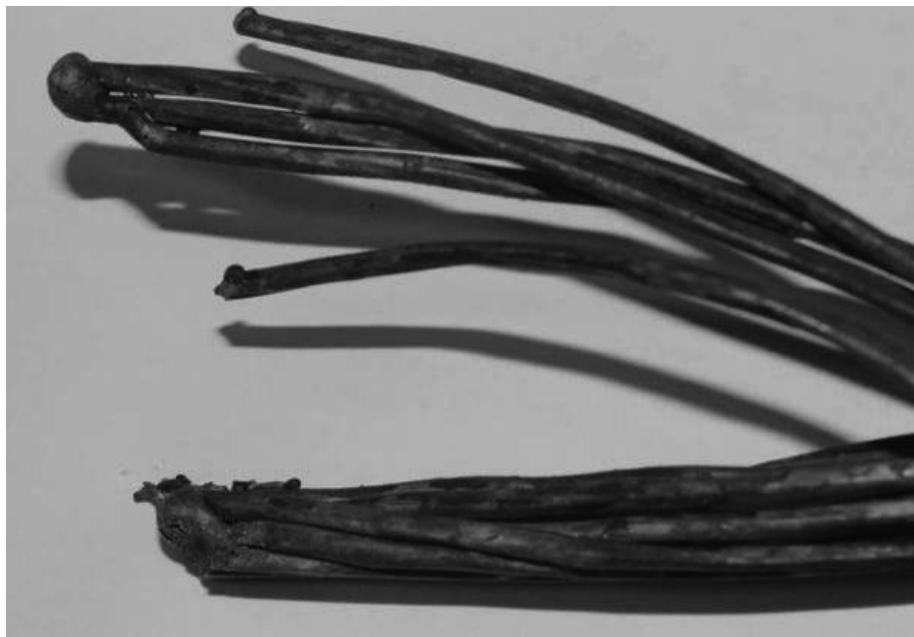
*Slika 7: Tragovi primarnog kratkog spoja na kraju vodiča (snimka detalja)*

Kratki spoj, koji je prouzročio požar, nastao je zbog oštećenja izolacije vodiča, do kojega je moglo doći zbog mehaničkog oštećenja prilikom montaže, starenja i proboga izolacije, preopterećenja ili drugoga.

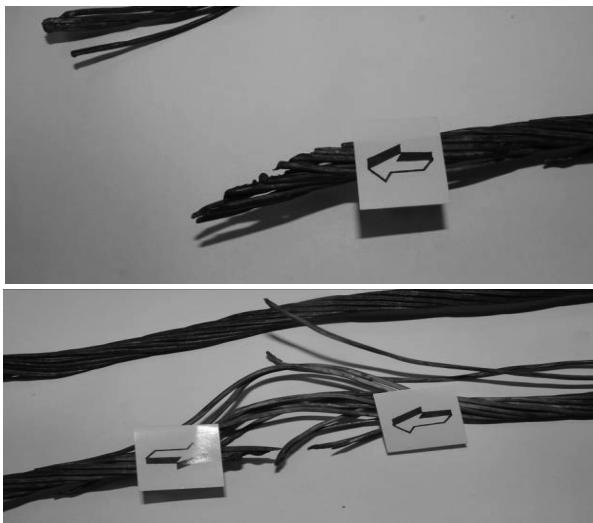
- Dostavljen je drugi komad bakrenog vodiča koji se sastoji iz 14 profilnih bakrenih žica. Na bakrenom vodiču nalaze se tragovi prekida, taljenja i međusobnog staljivanja između pojedinih vodiča na više mesta (vidi slike 8, 9, 10 i 11).

Slike 8 i 9: Tragovi na drugom dijelu vodiča (bliža snimka)

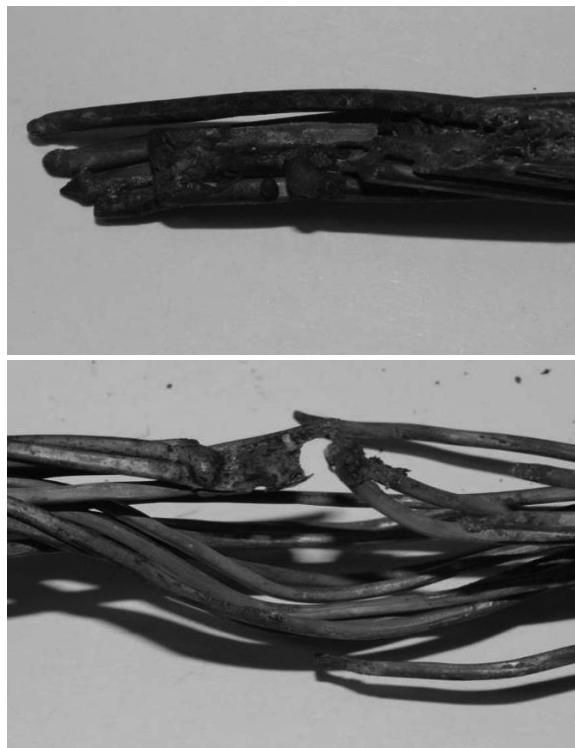
Slike 10 i 11: Tragovi sekundarnog kratkog spoja na vodiču (snimka detalja)

- Tragovi taljenja na drugim dijelovima vodiča posljedica su sekundarnih kratkih spojeva, koji nastaju na električnoj instalaciji kao posljedica već nastalog požara.
