ZIDNE I SVODNE SLIKE I OLTAR U CRKVI SV. DUHA U SPLITU

Rješavanje konzervatorsko - restauratorskih problema

Stručni rad

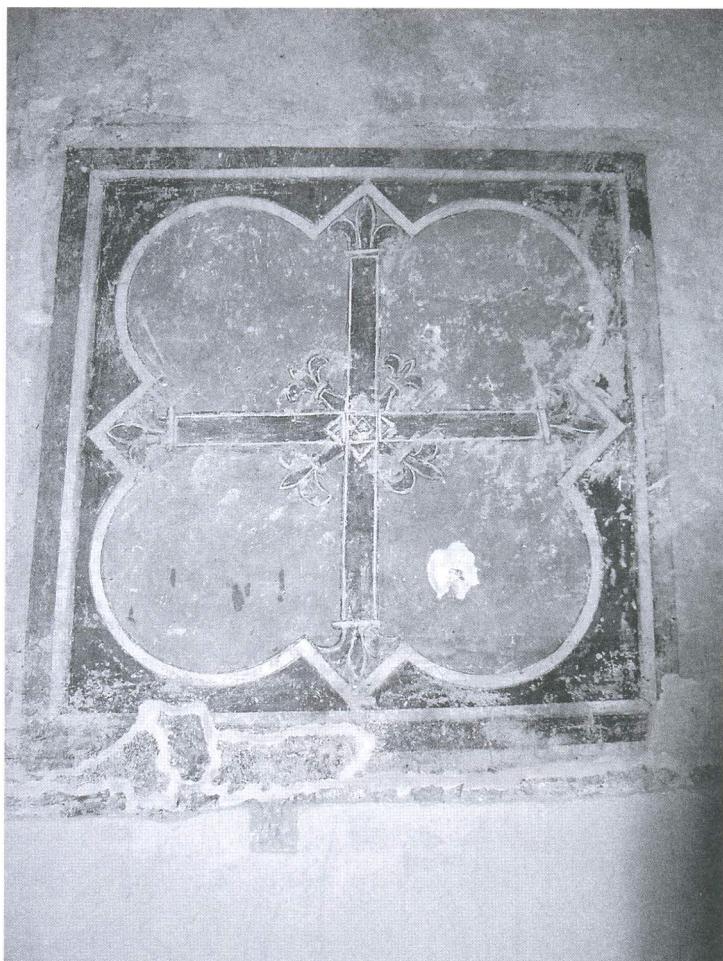
Posvetni križ na zapadnom zidu crkve

Tijekom 2001. godine na njima je proveden kompletan postupak zaštite kako slijedi: 1. uzimanje uzoraka žbuka i pigmenata; 2. utvrđivanje izvornih rubova ostataka freske; 3. obrubljivanje; 4. ubrizgavanje i injektiranje; 5. zaptivanje lakuna, vena i kapilarnih površinskih oštećenja; 6. čišćenje lica; 7. dokumentacija; 8. prožimanje (impregnacija) “mesa” žbuke i

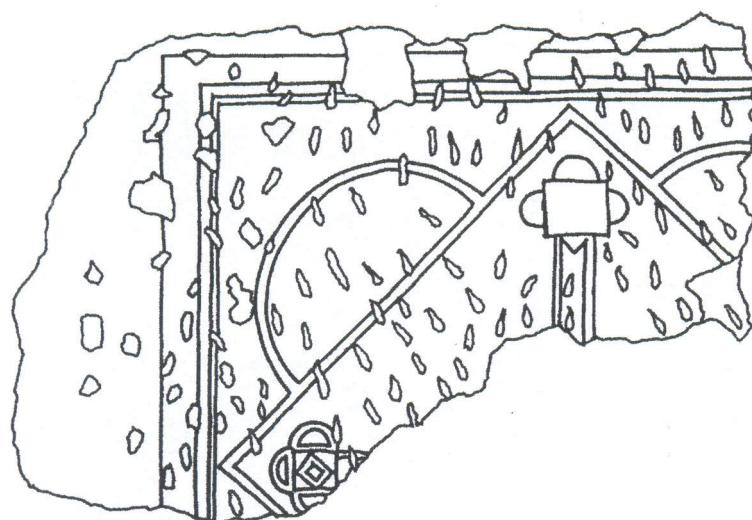
Crtež zatečenog stanja posvetnog križa na sjevernom zidu crkve

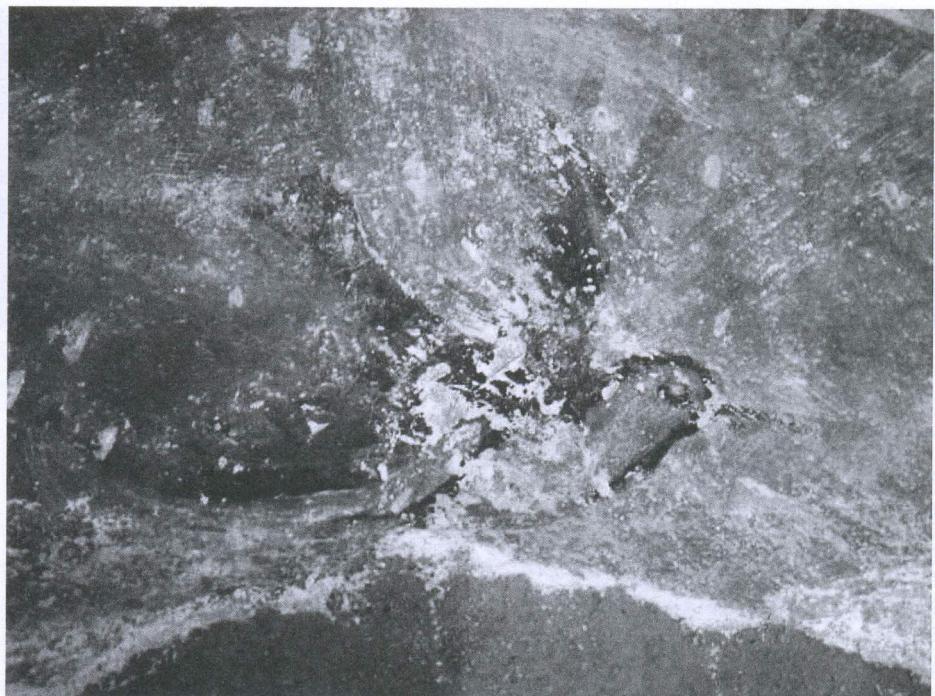
zaštitnih intervencija neprimjerenom produžnom žbukom koja je dodatno oštetila rubne dijelove slikarija, otkriveni su i manji dijelovi izvorne slikarije, poput prikaza golubice, simbola Duha Svetoga, kome je crkva i posvećena, i dijelova naslikane balustrade na istočnom zidu apside.

Novootkriveni dijelovi slikarije na istočnom zidu

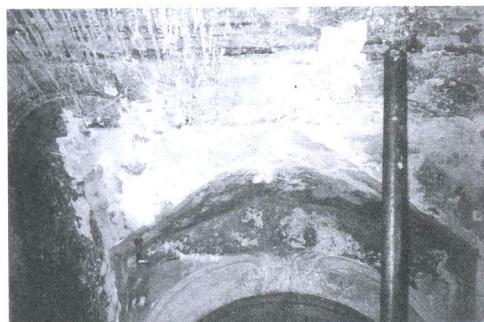
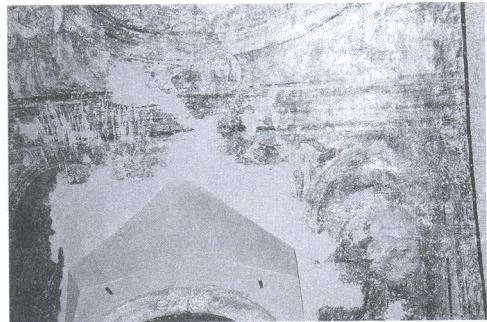
Ostaci freske i na istočnom zidu apside potvrđuju postojanje oslika na dijelu koji je ugradnjom glavnog oltara u 18. st. gotovo posve uništen. Istovremeno otvaranje ovalnih prozora na bočnim zidovima apside uništilo je i dijelove slikarije na sjevernoj i južnoj strani svoda. Zbog tih je intervencija

tijekom vremena slikarija pretrpjela niz mehaničkih oštećenja, a postupno je bila izložena i vlazi s krova i prozorskih otvora. Došlo je do promjena na licu slikarije, izgubio se izvorni intenzitet boja, a žbuka i pigmenti su pulverizirali sve do potpunog mjestimičnog gubitka dijelova slikarije. Istraživanjem stanja slikarije potvrđena je prijašnja faza restauratorskih zahvata kojima su se djelomično rekonstruirali žbukani, ali i bojani dijelovi.

Izgled južnog dijela slikarije prije i poslije zahvata

odjela u Splitu, kako bi se izabrao što bolji pristup u prezentiranju slikarija. Unatoč jasnoj predodžbi izvorne kompozicije, brojna naknadna oštećenja nisu dopustila značajnije rekonstrukcijske zahvate u zatvaranju likovne cjeline klasičnim retušem, već je odabran pristup zatvaranja oštećenja ožbukanog i obojanog sloja rekonstruktivnim zahvatima tonirane žbuke na svim lakunama kako bi se ujednačenim lokalnim tonom izvorne žbuke i bojanoga sloja ta prilično oštećena slikarija integralno povezala. Na kraju je čitavo lice slikarije tretirano zaštitnim slojem uključujući i biozaštitu.

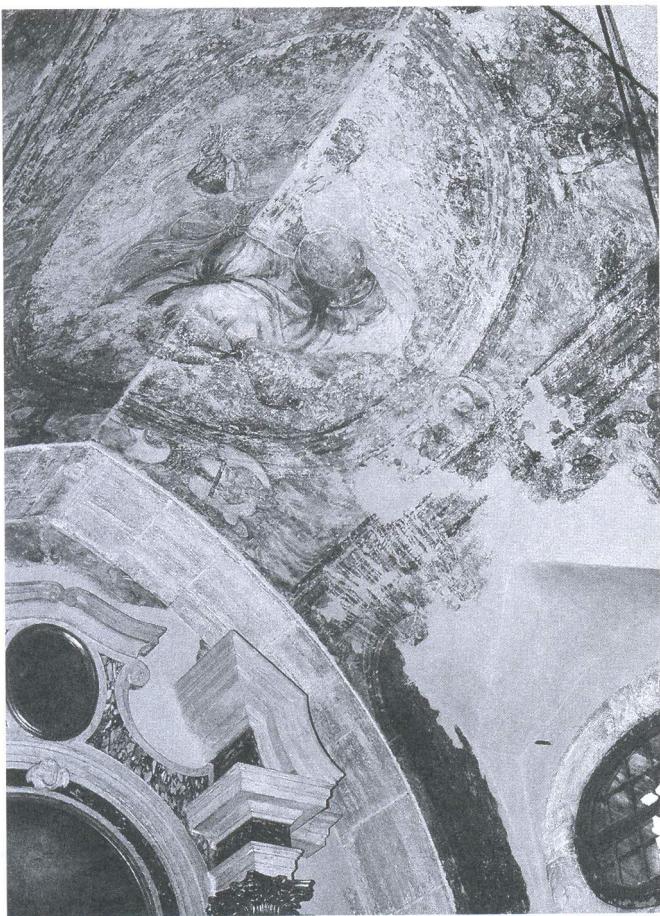
Izgled južnog dijela slikarije prije i poslije zahvata
