# Istraživanje sastava i svojstava srednjovjekovne žbuke u crkvi sv. Marije kod Lokve te komparativna ispitivanja komercijalnih materijala za injektiranje

Bastian Hacker  
Neva Pološki

**SAŽETAK:** U crkvi sv. Marije kod Lokve u istarskome gradiću Gologorici nalazi se zidna slika s kraja 14. stoljeća koja prikazuje scenu *Poklonstvo kraljeva*. Godine 2008. i 2009., imajući u vidu oštećenost oslika koja zahtijeva žurnu provedbu zaštitnih mjera, izvedena su sustavna istraživanja<sup>1</sup> zidne slike u svrhu iznalaženja prihvataljive konzervatorsko-restauratorske koncepcije. Posebna pozornost posvećena je laboratorijskim istraživanjima sastava i svojstava srednjovjekovne žbuke (mokre kemijske analize, analize tankih presjeka polarizacijskim mikroskopom i metodom SEM/EDX, mjerjenja maksimalnoga kapaciteta upijanja vode, raspodjele radijusa pora te dinamičkoga modula elastičnosti) koja potvrđuju da je riječ o višeslojnoj (*arriccio* i *intonaco*) vapnenoj žbuci s agregatom na bazi kalcita, odnosno agregatom povezanim kalcitom specifičnih svojstava, kao što su mala gustoća i visok udio finih pora. U svrhu odabira pogodnoga materijala za zaštitne radove, prije svega ispunjavanje šupl

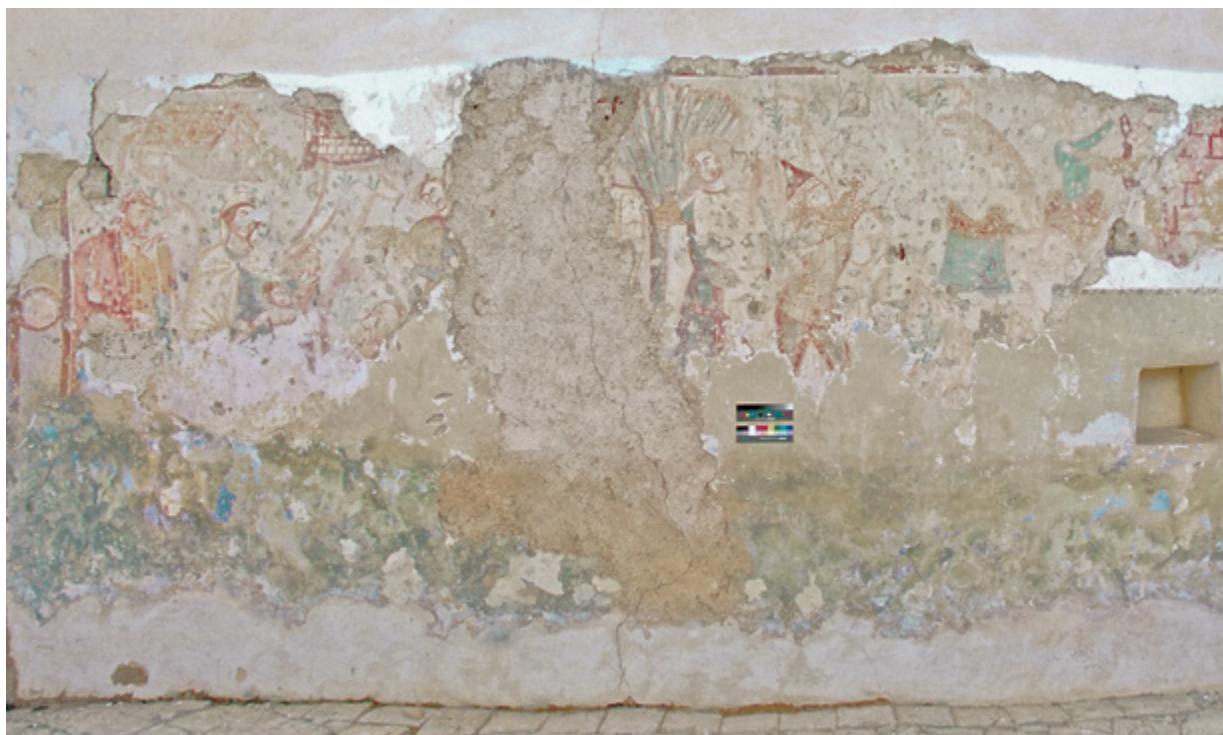
Kameni zid je prošaran statičkim pukotinama dubine do 30 cm. Zidnu sliku presijecaju na području velike, cementne žbukane nadoknade (kraj 20. st.) u središnjem dijelu kompozicije, na području prikaza sv. Josipa te jeruzalemskih zidina. Ondje je žbuka spojnica oslabljene kohezije i

**2.** Zidna slika na sjevernom zidu s prikazom *Poklonstva kraljeva*, zatečeno stanje (snimila N. Vasić, 2008.)

Wall painting on the north wall depicting *The Adoration of the Magi*, state of conservation (photo by N. Vasić, 2008)

adhezije, a okolni *arriccio* i *intonaco* nedostaju. Stepenasta, kosa linija pružanja pukotina koja slijedi spojnice, tipična je za pukotine nastale zbog slijeganja tla.<sup>9</sup>

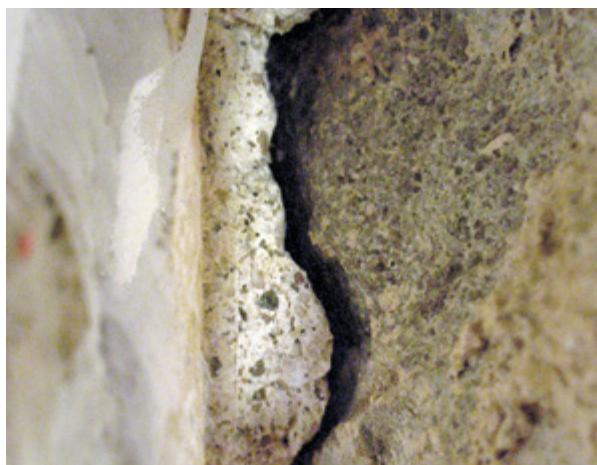
Šupljine su prisutne na cijelom području zidne slike i bitan su uzrok njezina propadanja. Identificirano ih je nekoliko vrsta, različitih karakteristika. Jedno vrlo osjetljivo područje nalazilo se na lijevom dijelu zidne slike, kod prikaza sv. Josipa. Zbog delaminacije *arriccia* od nosača, nastale su šupljine dubine do 1,5 cm (sl. 5). Dodatno odvajanje od nosača uzrokovalo je djelomično pucanje *arriccia* i *intonaca* (sl. 6), koji su se sačuvali zbog međusobnog mehaničkog zakljinjenja. Adhezija između dva žbukana sloja na tom je području uglavnom očuvana, no kod strukturnih oštećenja žbuke vidljivo je njihovo parcijalno odvajanje. Šupljine koje ne ugrožavaju zidnu sliku i gdje oštećenja nisu vidljiva, lokalizirane su perkusijskim testom, a one, poput opisanih, koje ju ugrožavaju vjerojatno su najvećim dijelom posljedica pomicanja tla jer je do odvajanja slojeva žbuke od nosača došlo prije svega u blizini statičkih pukotina.

**5.** Šupljina, odvajanje arriccia od nosača (snimio B. Hacker, 2009.)  
*A cavity, arriccio detaching from the support (photo by B. Hacker, 2009)*

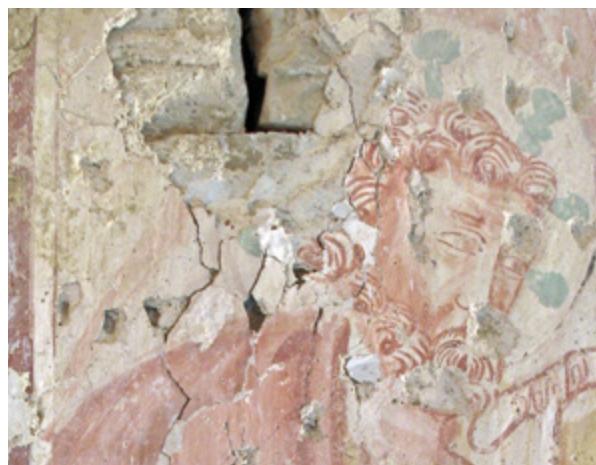
**6.** Pucanje arriccia i intonaca odvojenih od nosača (snimio B. Hacker, 2009.)  
*The cracking of arriccia and intonaco detached from the support (photo by B. Hacker, 2009)*

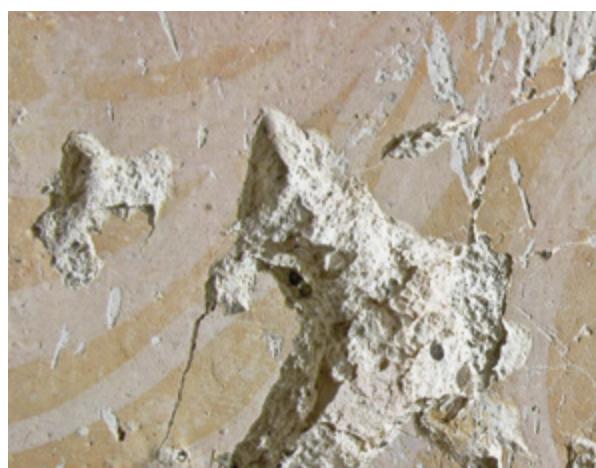
jalo poboljšati prianjanje novih slojeva žbuke. Udaranje čekićem po površini zidne slike uzrokovalo je također međusobno odvajanje žbukanih slojeva te nastanak šupljina (sl. 7).

**7.** Oštećenja žbukanih i slikanih slojeva uzrokovanica čekićem (snimio B. Hacker, 2009.)  
*Damages of the plaster and paint layers inflicted with a hammer (photo by B. Hacker, 2009)*

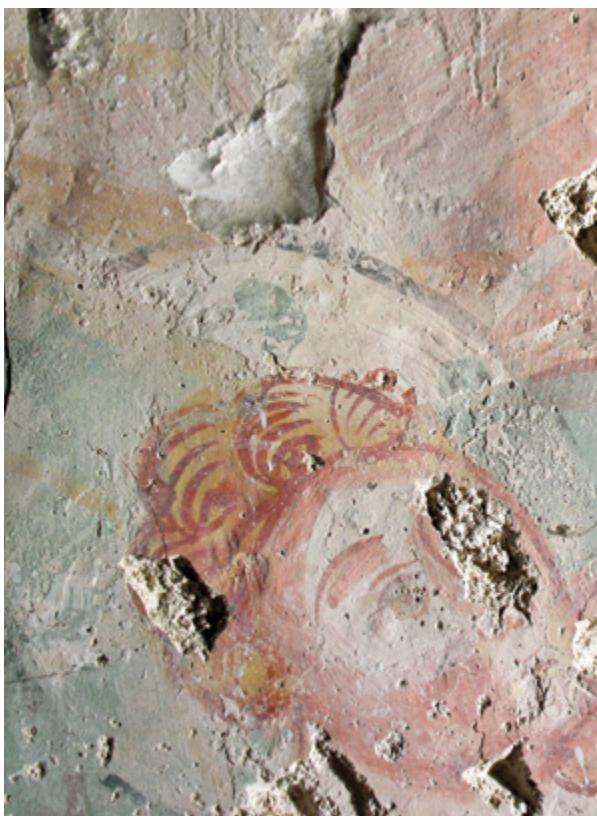
Osim opisanih oštećenja, srednjovjekovni slikani slojevi su u vrlo dobrom stanju. Adhezija između vapnenog premaza i žbuke te gornjih slikanih slojeva u velikoj je mjeri očuvana. Glavni uzrok gubitka slikanih slojeva su oštećenja nastala pri otkrivanju slike, najvjerojatnije pedesetih godina 20. stoljeća. Na primjer, postupak otkrivanja slijedio je liniju Marijine zelene haljine, pri čemu je zbog pogrešne prosudbe uklonjen dio aureole maloga Isusa, pastozno nanesene preko haljine (sl. 8).

**8. Djelomičan gubitak pastozno naslikane aureole malog Isusa (snimio B. Hacker, 2009.)**

*Partial loss of the thickly painted halo of child Jesus (photo by B. Hacker, 2009)*

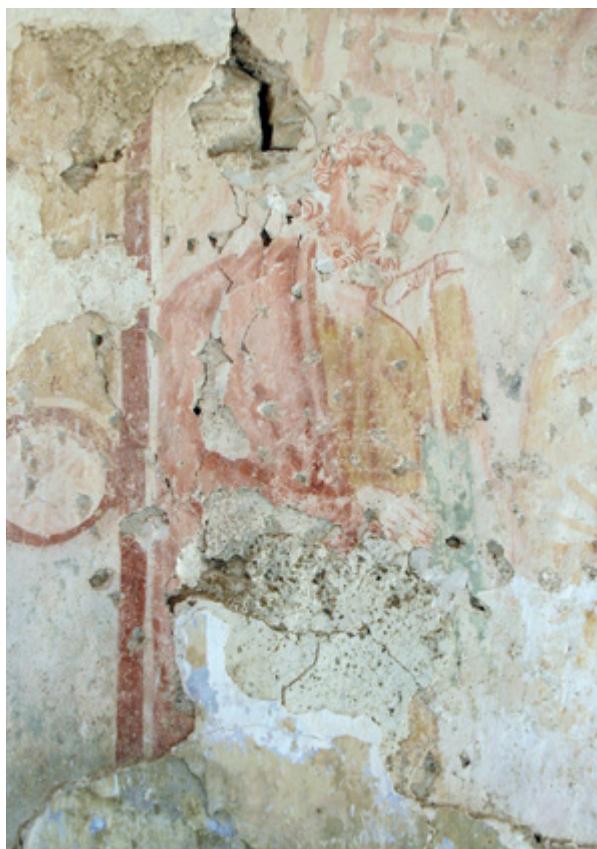
**20.** Ugroženo područje testne osi prije provedbe zaštitnih mjera (snimio B. Hacker, 2009.)

*Endangered area of the test axis before implementing the protective measures (photo by B. Hacker, 2009)*

Razvijen konzervatorsko-restauratorski koncept testiran je 2009. godine na jednom testnom području zidne slike; na lijevom dijelu, na području prikaza lika sv. Josipa. Važan čimbenik u odabiru testne osi bila je potreba za žurnom konsolidacijom tog iznimno ugroženog dijela zidne slike (sl. 20). Oštećenja su prouzrokovana delaminacijom, odnosno odvajanjem višeslojne žbuke od nosača zbog pukotine nastale slijeganjem terena. Zaštitne mjere za sprječavanje potpunog gubitka žbuke obuhvatile su sanaciju pukotina, ispunjavanje šupljina i primjenu nadomjesne žbuke, a ovdje će biti opisane samo u osnovnim postupcima. Kao prva zaštitna mјera izведен je *facing* ugroženih dijelova japanskim papirom i 1%-3%-tnom tilozom.<sup>58</sup> Strukturalna konsolidacija izvorne višeslojne žbuke oslabljene kohezije

izvedena je učvršćivačem *CaLoSil® E5*<sup>59</sup> koji je nanesen kistom ili kapanjem uz prethodnu aplikaciju mješavine etanola i vode. *CaLoSil® E5* je primijenjen tri do četiri puta uz obvezno sušenje 24 sata između pojedinih nanošenja. U šupljine i pukotine injektirane su, ovisno o konkretnom problemu, odnosno dubini, modificirana masa *CalXnova®* ili nemodificirana masa *PLM-AL®*. Postupak injektiranja je za svaku šupljinu ponovljen više puta i trajao je nekoliko dana. Injektirano je bez povišenog tlaka te postupno, da bi se omogućilo nesmetano otvrđnjivanje materijala. Kako masa ne bi istjecala, prije injektiranja parcijalno su po potrebi nadomjesnim žbukama *arriccia* ili *intonaca* zatvarani rubovi šupljina i pukotine. Nakon ispunjavanja šupljina, dubla oštećenja žbuke ispunjena su najprije modificiranim nadomjesnom žbukom *arriccia*<sup>60</sup> te potom s još tri do četiri sloja *arriccia*. Potom je, također u više slojeva, nanesena nadomjesna žbuka *intonaca*. U slučaju pličih oštećenja upotrijebljena je samo žbuka *intonaca*. Njegova je površina zaglađena spužvom da bi se postigla glatka i homogena struktura slična licu izvorne žbuke. Nakon ispunjavanja većih oštećenja žbuke, brojne fine pukotine ispunjene su toniranom masom *PLM-AL®* s pomoću kista. Prethodno sanirana oštećenja žbuke premazana su toniranim vapnenim premazom koji je u konačnici svjetlij i hladniji od podložnog sloja (toniranog vapnenog premaza) zidne slike, čime se postiglo prevladavanje boja same slike (sl. 21.).

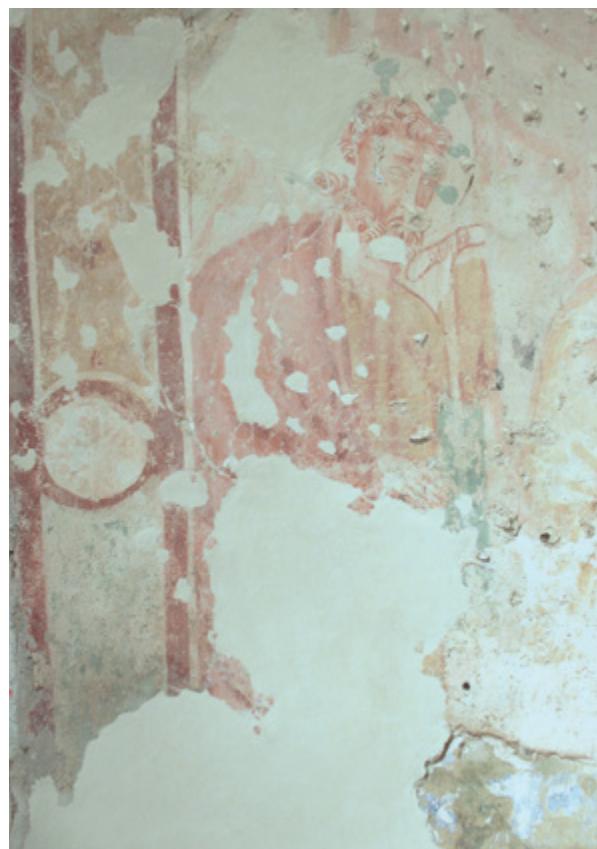
**21.** Područje testne osi nakon provedbe zaštitnih mjera (snimio B. Hacker, 2009.)

*Endangered area of the test axis after implementing the protective measures (photo by B. Hacker, 2009)*
