N. Papić*

POŽAR U TRGOVAČKOM CENTRU

SAŽETAK: *U radu je na primjeru realnog slučaja požara u velikom trgovačkom centru opisan rad vještaka i ekipe za očevid prilikom utvrđivanja uzroka požara.*

FIRE IN A LARGE SHOPPING CENTRE

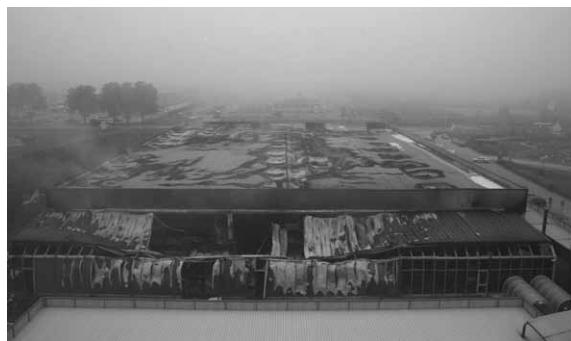
Pregledom opožarenog objekta s vanjske strane utvrđeno je da su termička oštećenja najizraženija na zapadnom dijelu objekta, gdje je došlo do djelomičnog taljenja čeličnog lima u središnjem dijelu i deformacije čeličnih „I“ profila nosive konstrukcije i urušavanja krovista, dok je vanjska oplata i izolacija krovista gotovo u potpunosti izgorjela (slike 1 i 2).

*Slika 1. Tragovi požara na vanjskom dijelu objekta
Figure 1. Traces of fire on the exterior of the building*

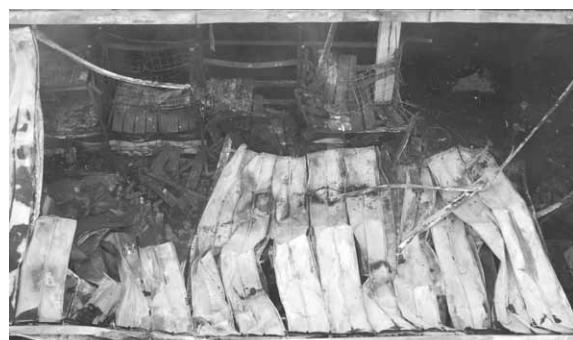
*Slika 2. Tragovi požara na krovnoj konstrukciji objekta
Figure 2. Traces of fire on the roof structure of the building*

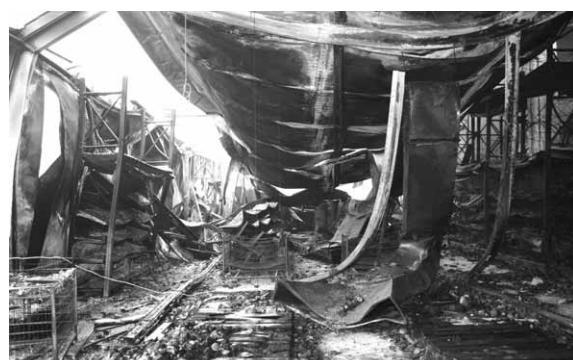
Pregledom je utvrđeno da su deformacije nosivih stupova i termička oštećenja limene oplate krovista zapadnog dijela objekta najveća između 9. i 10. stupa (CFIV „Ivan Vučetić“, 2008.).

Visoki metalni regal koji se nalazio uz zapadni zid, između navedenih stupova, intenzivno je termički oštećen, a pregledom drvenih dijelova regala, obloge i polica od ivice utvrđeno je da su iste na nekim dijelovima regala potpuno izgorjele, kao i roba koja se nalazila na policama (slika 3).

*Slika 3. Tragovi požara na nosivoj konstrukciji i unutrašnjosti objekta
Figure 3. Traces of fire on the bearing structure and building interior*

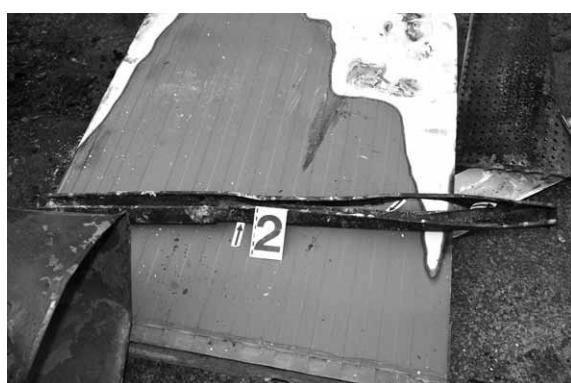
- Detaljnim pregledom vodiča električne instalacije napajanja rasvjete u prvom redu do zapadnog zida objekta utvrđeno je da se na električnim vodičima na tom dijelu instalacije nalaze tragovi taljenja bakra vodiča.
- Detaljno su pregledani ostaci rasvjetnih tijela sa po jednom fluorescentnom cijevi, koja su se nalazila montirana u regalima uz zapadni zid objekta, nakon što su demontirana kućišta rasvjetnih tijela s regala, kao i kućišta rasvjetnih tijela pronađena u požarnom kršu, te je utvrđeno da se najveća oštećenja nalaze na jednom kućištu svjetiljke u obliku taljenja bakra vodiča, proboga lima kućišta svjetiljke i zavarivanja metalnog kućišta prigušnice za kućište svjetiljke (slika 4).
- Pronađeni tragovi su fotografirani (CFIV „Ivan Vučetić“, 2008.) i izuzeti od očevideće ekipe.

Slika 4. Tragovi termičkih oštećenja na kućištu svjetiljke

- Detaljnim pregledom električne instalacije u navedenom prostoru pronađeni su tragovi intenzivnih oštećenja na jednom kućištu rasvjetnog tijela s fluorescentnom cijevi koje se nalazilo u regalu. Utvrđena oštećenja su u obliku taljenja bakra vodiča, probaja lima kućišta svjetiljke i zavarivanja metalnog kućišta prigušnice za kućište svjetiljke.

- Pregledom objekta trgovackog centra utvrđeno je da se najveća termička oštećenja nalaze na zapadnoj strani objekta, što se slaže s izjavom očevica o mjestu gdje je primijećen požar, a na isto ukazuje i aktiviranje detektora vatrodojavnog sustava.
- Termička oštećenja u obliku probaja čeličnih limova zapadnog zida i oštećenja čelične konstrukcije regala koji se nalazi uz navedeni zid, te potpuno izgaranje drvenih dijelova regala i robe koja se nalazila na regalu ukazuju na mjesto nastanka požara (centar požara).
- Požar je najvjerojatnije uzrokovan kvarom na svjetiljci s fluorescentnom cijevi koja je bila montirana u metalnom regalu s policama od iverice na kojima je bila naslagana roba. Pronađeni tragovi na instalaciji i kućištu svjetiljke ukazuju da je vjerojatno došlo do pregrijavanja zbog lošeg spoja ili kvara na prigušnicama.

- Izvedba svjetiljki s fluorescentnim cijevima i klasičnim prigušnicama, koje su izvedene u plastičnom kućištu i s donje strane zatvorene plastičnim sjenilom bez

mehaničke zaštite u obliku metalne rešetke, pokazala se kao izrazito nepovoljna s obzirom na mogućnost izazivanja požara u prostorima arhiva, ureda, skladišta i slično.

- Ugradnja svjetiljki u regale s drvenim policama i ostale gorive dijelove interijera pokazalo se kao velika mogućnost za nastanak i razvoj požara.
- Sustav vatrodojave obvezno treba biti spojen s vatrogasnog postrojbom kako ne bi došlo do gubitka vremena od aktiviranja alarma do dojave vatrogascima (*JPVP Grada Osijeka, 2010.*).
- Pored odgovarajuće izvedbe svjetiljki i kvaliteta ugrađenih dijelova uvelike pridonosi smanjenju mogućnosti za nastanak požara.
- Na temelju analize nekoliko velikih požara u trgovačkim centrima i sličnim objektima uočeno je da bi trebalo poboljšati mjere za zaštitu od požara (više požarnih sektora, vatrodojava zajedno sa sprinklerskom instalacijom, negorivi materijali i drugo), što je daljnja zadaća projektanata i stručnjaka za zaštitu od požara (*HUZOP: 2010.-2015.*).
