Dražen Skrba, mag. ing. aedif., univ. spec. aedif.
Dean Lalić, dipl. ing. građ.

SANACIJA ŽELJEZNIČKOG MOSTA DRAVA BOTOTOV

REPAIR OF THE DRAVA BOTOTO RAILWAY BRIDGE

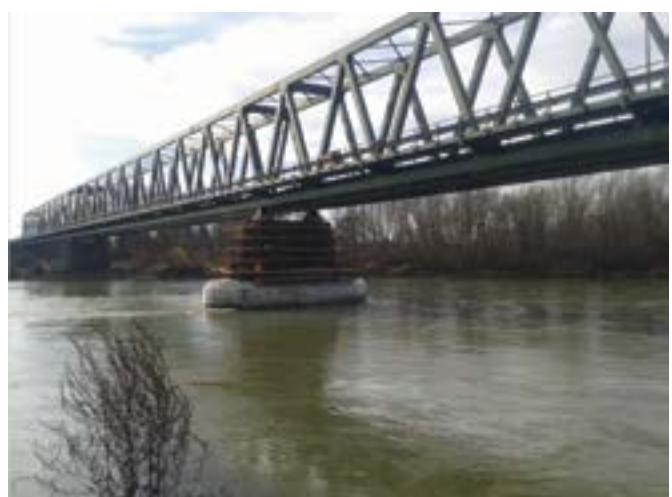
Godine 2011. provedena su hidrografska snimanja korita i podvodni pregled donjeg ustroja mosta Drava Botovo, pri čemu su na konstrukciji temeljne stope stupa S3 uočena oštećenja nastala pod djelovanjem vode [4]. Zadatak prve faze sanacije bio je otklanjanje tih oštećenja kako bi se sprječila daljnja erozija temeljne stope, a samim time i osigurala globalna stabilnost mosta. Sanacija se sastojala od izvedbe armiranobetonske obloge oko temeljne stope, koja je povezana s postojećom temeljnom stopom. Tehničko rješenje sanacije temeljne stope stupa S3 odabранo je uvezvi u obzir:

Slika 1. Pogled na most i stup S3 u rijeci Dravi

Osnovni zadatak sanacije temelja stupa S3 bio je sprječiti daljnju eroziju temeljne stope, a time i osigurati globalnu stabilnost mosta. Predviđeno tehničko rješenje sanacije sastojalo se od provedbe sljedećih zahvata prema redoslijedu izvedbe [3]:

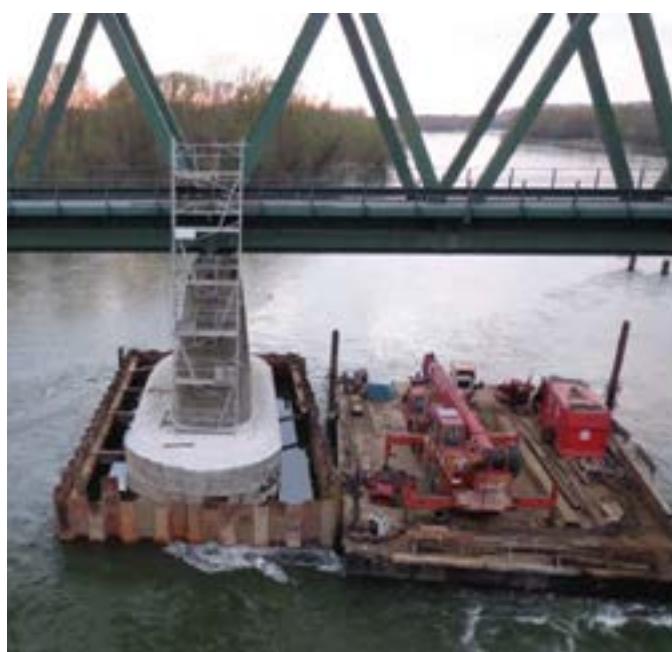
a)
Slika 2. a) Pogled na zagat od čeličnog žmurja i b) radovi na ojačanju AB temeljne stope

Nakon zabijanja žmurje se kontinuirano zavarivalo na već postavljeni okvir od čeličnih profila HEA 200 (slika 2.a).

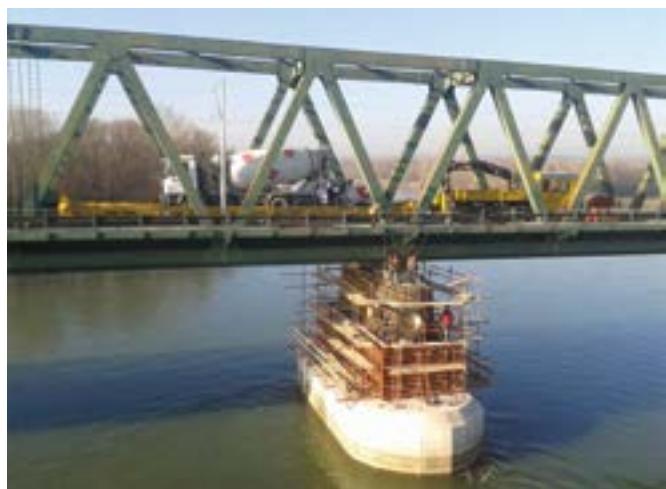
Slika 3. Betoniranje prve kampade ojačanja stupa S3 izravno iz automiješalice dovezene na mjesto ugradnje na niskopodnom vagunu

Ojačanje postojećeg stupa S3 predviđeno je postavljanjem armiranobetonskog plašta debljine $d = 30 \text{ cm}$ po cijelome obodu stupa, osim na vrhu između ležajnih kvadara kako bi se omogućio prolazak revizijskih kolica cijelom duljinom mosta. Prema nacrtima u prilogu, dobetonirani plašt povezuje se s postojećim stupom ankerima od rebrastog čelika $\phi 22 \text{ mm}$, duljine $l = 80 \text{ cm}$, bušenim na rasteru od $100 \times 100 \text{ cm}$ i s rupama zapunjениma cementnim mortom. Dio ankera za sidrjenje nove obloge u temelj stupa S3 ugrađen je u sklopu navedenog projekta sanacije temelja, a u sklopu tog projekta potrebno je izbušiti vertikalne rupe i ugraditi ankere. Prije samih radova na postavljanju armature potrebno je površinu postojećeg stupa oprati vodom pod tlakom od 200 do 300 bara i skinuti sve nečistoće i naslage trave. Također prije betoniranja potrebno je površinu postojećeg stupa premazati emulzijom za vezu starog i novog betona.

Postavljanje plašta stupa bilo je moguće u tri kampane visine oko 2,0 m zbog manjih pritisaka na oplatu. Oplata se postavljala kao jednostrana i trebalo ju je kvalitetno učvrstiti u postojeći stup radi preuzimanja pritisaka od svježeg betona. Za radijalni dio oplate stupa koriste se konusni umetci od tvrdoga ekspandiranog polistirena kako bi se postigla projektirana kontura i završna ploha stupa. Projektiran je beton klase C 35/45 razreda izloženosti XF3 i rebrasti armaturni čelik B500B. [7]

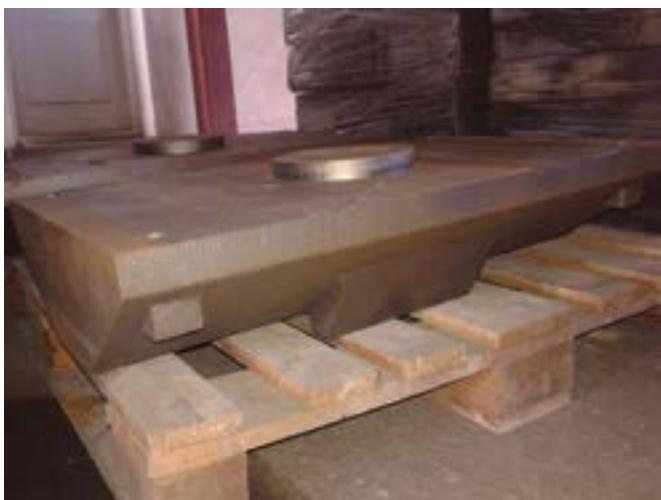
Prema zaključcima projekta kategorizacije mosta Drava Botovo, postojeći nepokretni ležajevi ne mogu prenijeti računske horizontalne sile te ih treba ojačati. Kritični presjek u postojećemu ležaju jest spoj gornje ploče s donjim pojasm konstrukcije koji je izведен kao čelični trn promjera $\phi 100 \text{ mm}$ i visine $h = 15 \text{ mm}$ i četiri konstruktivna anksa u ležajnome kvadru. Za prijenos odgovarajućih sila potrebno je izraditi nove gornje ploče od lijevanog čelika kvalitete G10MnMo V6-3, s povećanim trnom promjera $\phi 200 \text{ mm}$ i visine $h = 25 \text{ mm}$, kao i ugraditi novu ploču kvalitete S355J2+N, $800 \times 800 \times 40 \text{ mm}$ u donji pojasc, zavarenu kutnim varovima debljine $a = 10 \text{ mm}$, kvalitete C (I kvalitete). Nove vijke M 24 za spoj gornje ploče i donjeg pojasa treba izvesti u kvaliteti 10.9 i pritegnuti na moment od $M_A = 800 \text{ Nm}$.

Slika 4. Nova gornja ploča nepokretnog ležaja stupa S3

kampade stupa. Okvir je namještan i stezan vijcima u krutu cjelinu. Prije ugradnje okvir je trebalo antikorozivno zaštititi temeljnim epoksidnim premazima i završnim poliuretanskim premazima RAL 6005 u ukupnoj debljini od najmanje 240 µm. Nakon što je ugrađen okvir oko donje ležajne ploče (piramide) i 28 dana nakon betoniranja zadnje kampade stupa, moglo se pristupiti odizanju mosta i zamjeni gornje ležajne ploče.

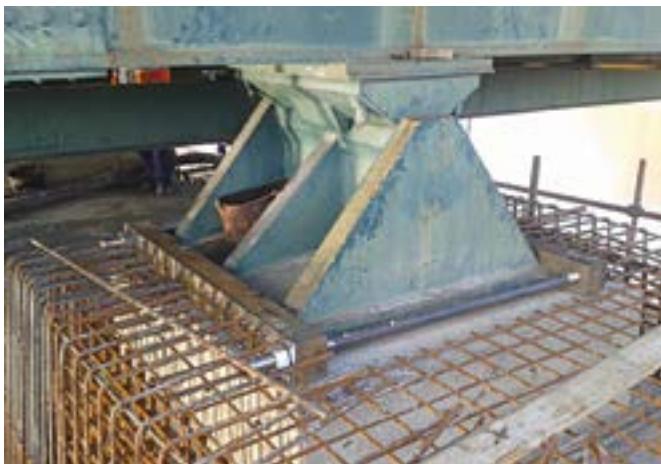
Slika 5. Okvir nepokretnog ležaja stupa S3

Za prijenos horizontalnih sile u beton stupa oko ležaja predviđen je čelični okvir povezan vijcima M 48 koji obuhvaća donju ležajnu ploču (piramidu) postojećega nepokretnog ležaja. Okvir je izrađen od lijevanog čelika G10MnMo V6-3 i ugrađen prije betoniranja zadnje

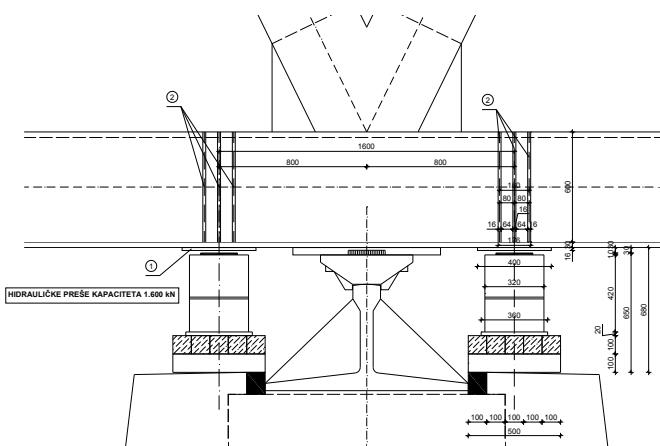
Slika 6. Nacrt ojačanja i odizanja mosta, položaj pumpi

Odizanje se provodilo hidrauličnim pumpama sa stupa u prostoru ispod donjeg pojasa glavnih nosača, i to što bliže postojećemu ležaju ili čvoru rešetke glavnog nosača. Iz Projekta kategorizacije mosta ukupna vertikalna sila vlastite mase i dodatnoga stalnog opterećenja iznosi $P \sim 3100$ kN po ležaju, što je i sila odizanja koju treba postići s dovoljnim brojem preša. Silu u konstrukciju mosta potrebno je unijeti tako da se osigura stabilnost konstrukcije u svim fazama zamjene gornje ležajne ploče i da ne dođe do neželjenih deformacija elemenata donjeg pojasa rešetke mosta. Za te radove izvođač je morao izraditi detaljni

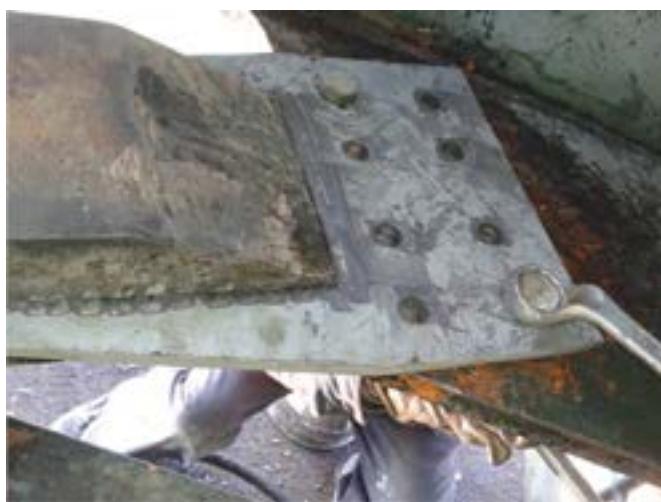
Prema zaključcima projekta kategorizacije mosta Drava Botovo, postojeći donji vjetrovni spregovi ne zadovoljavaju nosivost u čvorovima preko spojnih sredstava i čvornih limova. Svi čvorni limovi i limovi spoja štapova u sredini polja zamjenjuju se novima iste geometrije, ali kvalitete čelika S355J2+N, osim u poljima 2 – 3 i 2' – 3' gdje se ugrađuju veći čvorni limovi, također kvalitete S355J2+N. Postojeće čvorne limove treba demonrirati iz štapova sprega tako da se odrežu varovi i izbiju zakovice na spoju s donjim pojazom glavnog nosača. Nakon rezanja varova treba brusiti i obraditi rubove postojećih štapova profila U kao priprema za zavarivanje novih čvornih limova. Nakon što se novi čvorni limovi zavare na štapove sprega, na njima se buše rupe tako da se buše kroz postojeće rupe na čvornome limu donjeg pojasa glavnog nosača, ali veće za jednu mjeru rupe, $\phi 23$ mm, osim u poljima 2 – 3 i 2' – 3' gdje se buše rupe za zakovice $\phi 25$ mm. [7]

Slika 7. Novi čvorni lim s većim rupama za zakovice f 23 i priprema za zavarivanje čvora
