Mile MESIĆ

“Krševan“

IZVJEŠTAJ O KONZERVATORSKO-RESTAURATORSKIM RADOVIMA NA BEDEMIMA ASERIJE

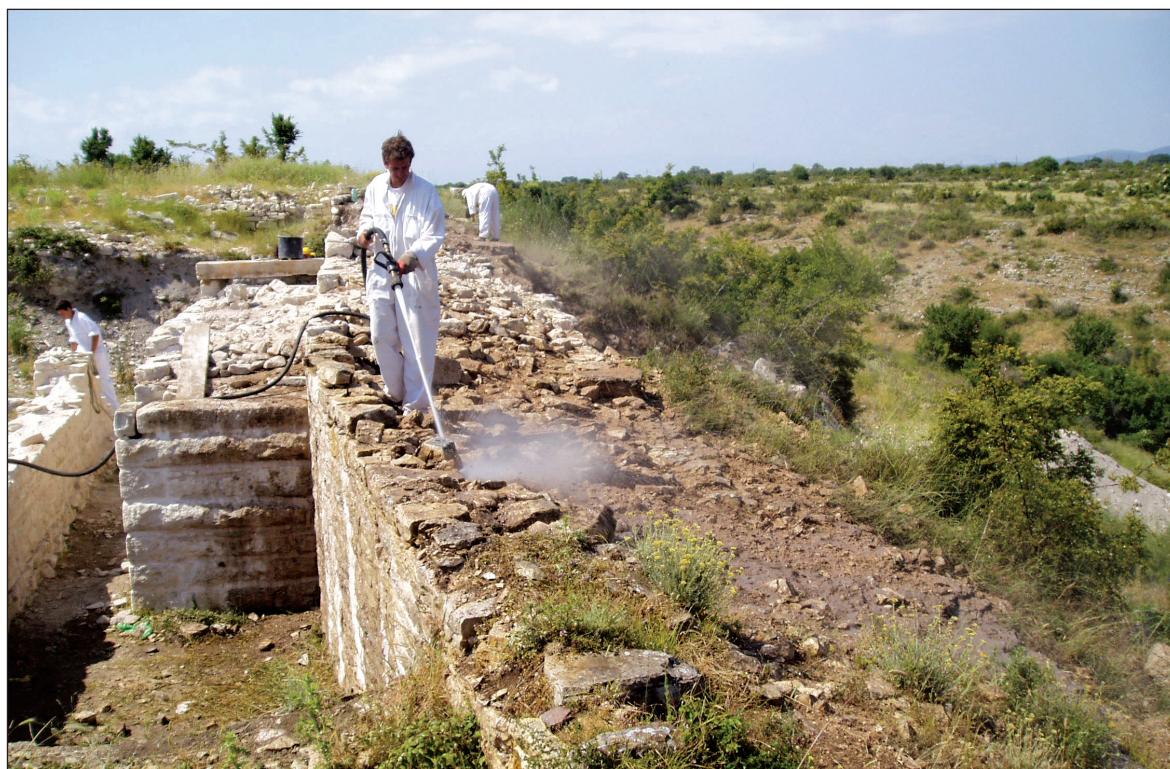
Sl. 1. Ispiranje hodne površine istočnog bedema
Fig. 1. Washing off the walking surface of the eastern rampart

Hodna površina bedema višestruko je oprana od zemlje i vegetacije obilnim mlazom vode pod srednje jakim tlakom, sve dok se nije došlo do postojane podloge od izvornoga vapnenog morta i lomljenog kamena. Izrada zaštitnog sloja sastojala se od sitnjeg lomljenog i priklesanog kamena utopljenog u vapneni mort kojemu se radi pojačanja vodonepropusnosti dodaje krupno mljevena opeka. Na taj način ukupno je sanirano 56 m² hodne površine bedema.

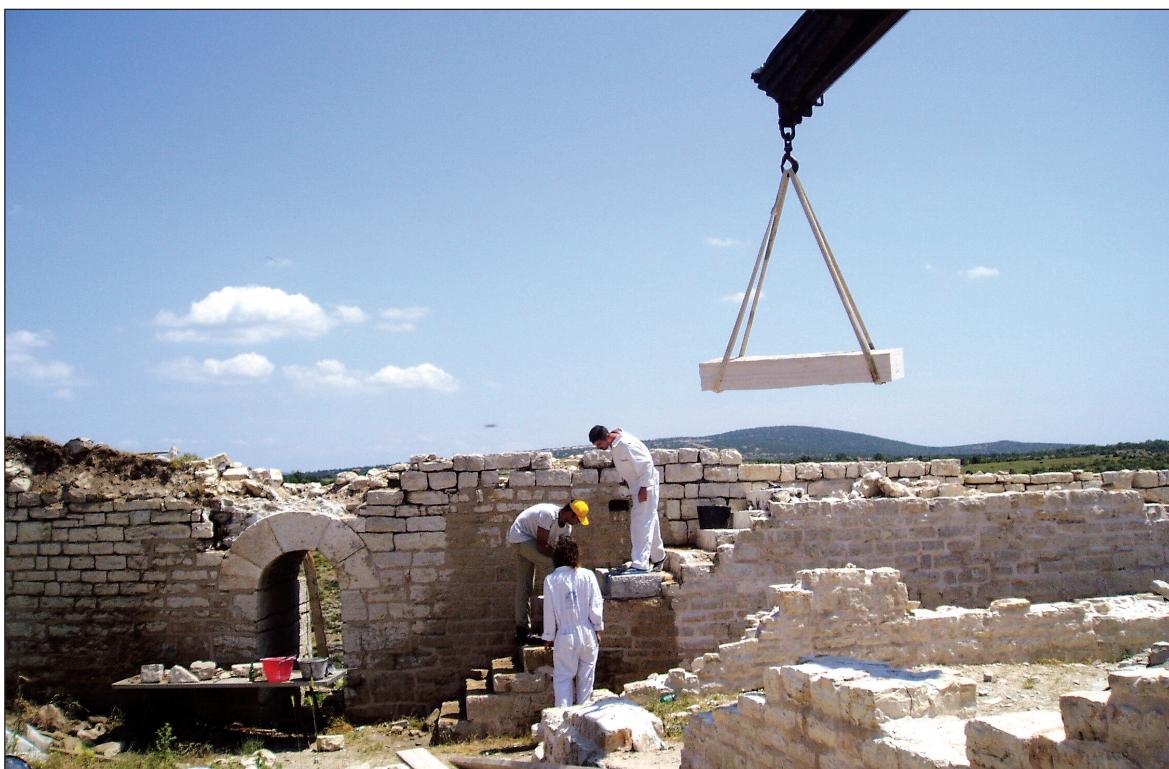
Sl. 2. Konzervacija i restauracija stubišta kod "malih vratiju"
Fig. 2. Conservation and restoration of the staircase at the "small gate"

Izvršena je i rekonstrukcija rampe sa stubištem od monolitnih kamenih stuba s unutarnje strane bedema. Podnica stuba oprana je, ispuhana i konsolidirana novom vapnenom posteljicom, a 6 novih monolitnih stuba isklesano je od lokalnog kamena

identičnog po vrsti i načinu klesarske obrade originalnom rimskom. Dimenzije jedne stube su 150 cm x 50 x 25 cm težina joj je 500 kg. Vrlo je važno napomenuti da je u lokalnom kamenolomu pronađen kamen koji se izvađen i deponiran prije 25 godina te je time izbjegnuta potreba ugradnje tek iskopanog kamena neprovjerene kvalitete, s velikom količinom kamenolomske vlage i mineralnih soli.

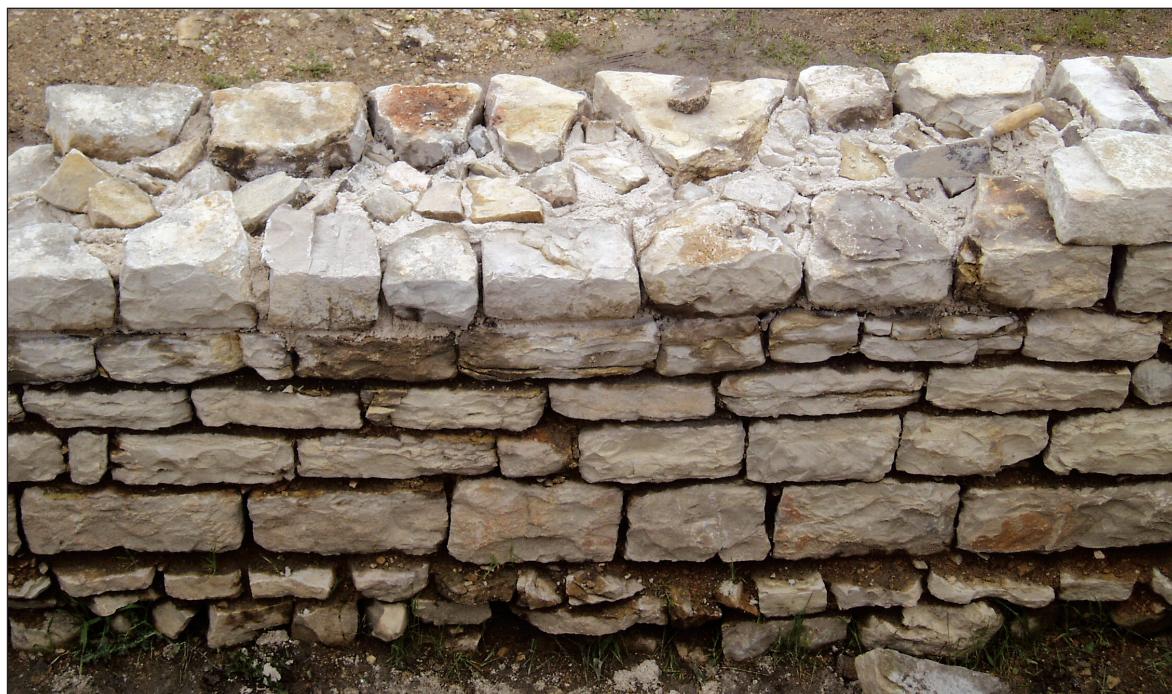
Sl. 3. Konzervacija zida urbane arhitekture na istočnom djelu Aserije
Fig. 3. Conservation of walls of urban architecture in the eastern part of Asseria

Rekonstruiran je i desni dio vanjskog zida rampe, ozidan od vješto obrađenih duguljastih klesanaca, a zapunjene su i reške zidova vapnenim mortom i kopanim oblim agregatom, uz dodatak fino mljevene opeke svijetlo smeđe boje po uzoru na izvorne zapune sačuvane u donjoj zoni zida. Ostatci zidova stambene arhitekture sanirani su do sačuvane visine, a gornji redovi kamena dokumentirani su i pozicionirani, a zatim razidani kako bi se odstranio nataloženi sloj zamlje pomoću ispiranja vodom i ispuhivanja komprimiranim zrakom. Deponirani kamen ponovno se ozidao, a izradio se završni sloj tzv. "kapa" u cilju sprječavanja prodiranja oborinskih voda u tkivo zida. Reške su očišćene i zapunjene.

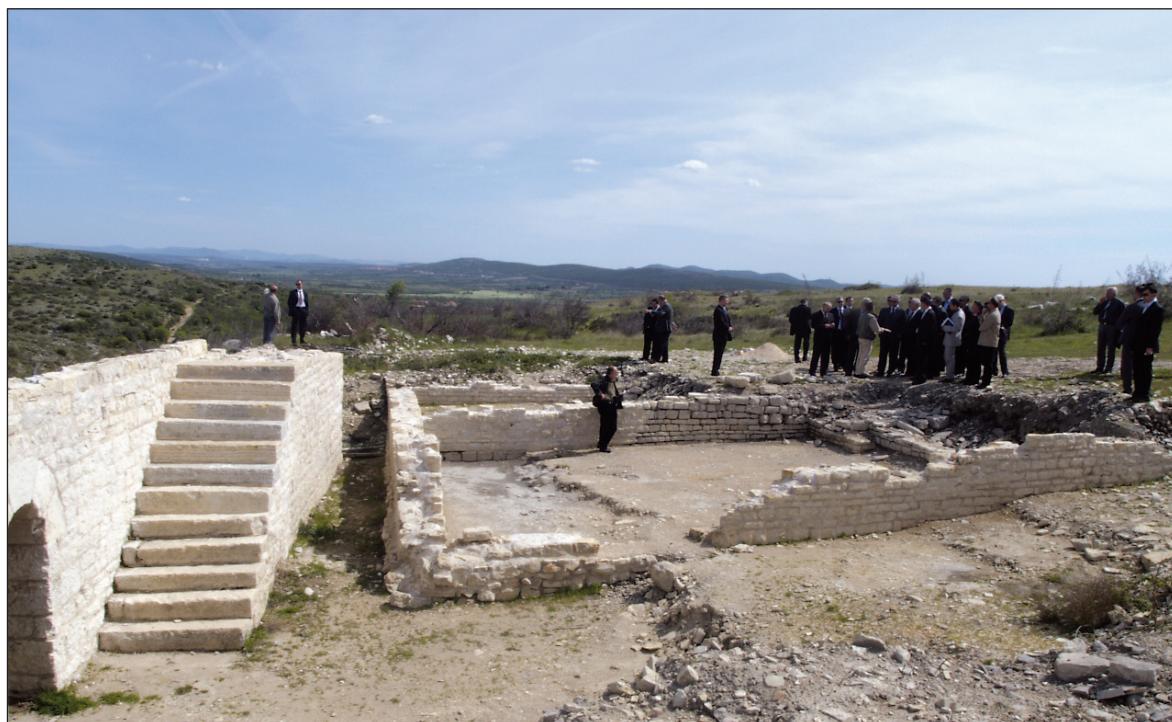
Sl. 4. Istočni dio urbanog tkiva grada
Fig. 4. The eastern part of the urban fabric of the city

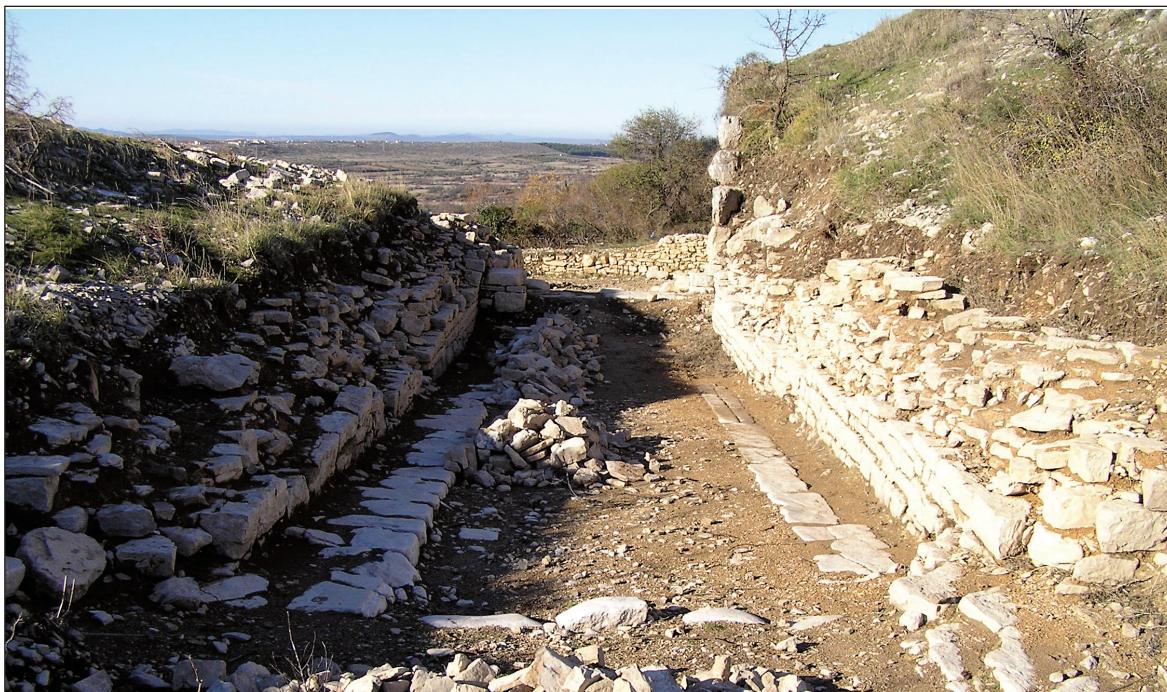
Sl. 5. Zapadni ulaz u Aseriju - priprema za konzervaciju
Fig. 5. Western entrance to Asseria – conservation preparations

Nakon izvršenih istraživanja i iskopavanja u prostoru zapadnog ulaza u grad, pokazalo se prijeko potrebnim sanirati ostatke bočnih zidova ulaza koji s obje strane flankiraju ulaznu rampu, odnosno cestu sa sačuvanim originalnim kamenim rubnjacima. Nataložena zemlja i narasla vegetacija prijetili su daljnjem urušavanju i oštećivanju zatečenih ostataka bočnih zidova te ih je bilo potrebno otkloniti sve do čvrstog sloja kamena “živca“. U dogovoru s voditeljem projekta pristupilo se

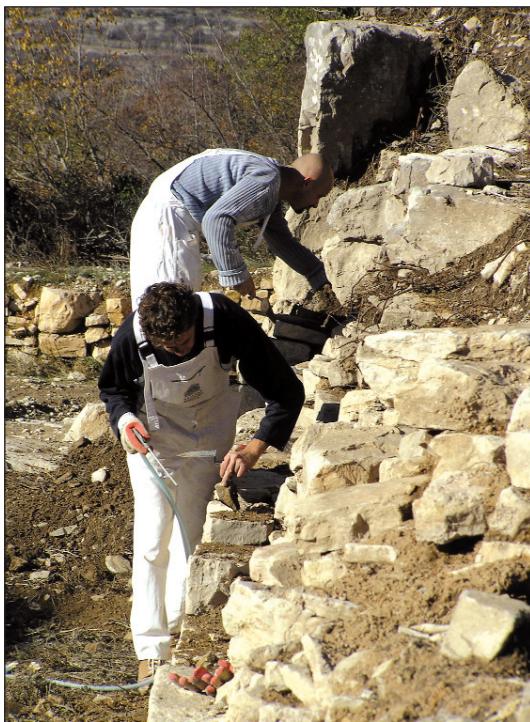
Sl. 6. Čišćenje zida na zapanom ulazu
Fig. 6. Cleaning the walls at the western gate

I ovdje je primijenjen isti postupak pranja i odstranjivanja ostataka zemlje iz tika-va ziđa i reški. Uzidano je ukupno 26 m³ novog zida u ukupnoj dužini 36 m, a prosječna debljina zida je 0,6 m i visine 1,2 m. Zapunjene se i reške zida vodooodbojnim vapnenim mortom u tehnici "dersovanja", tj. rubovi klesanaca prekriveni su mortom od 2 do 5 cm.

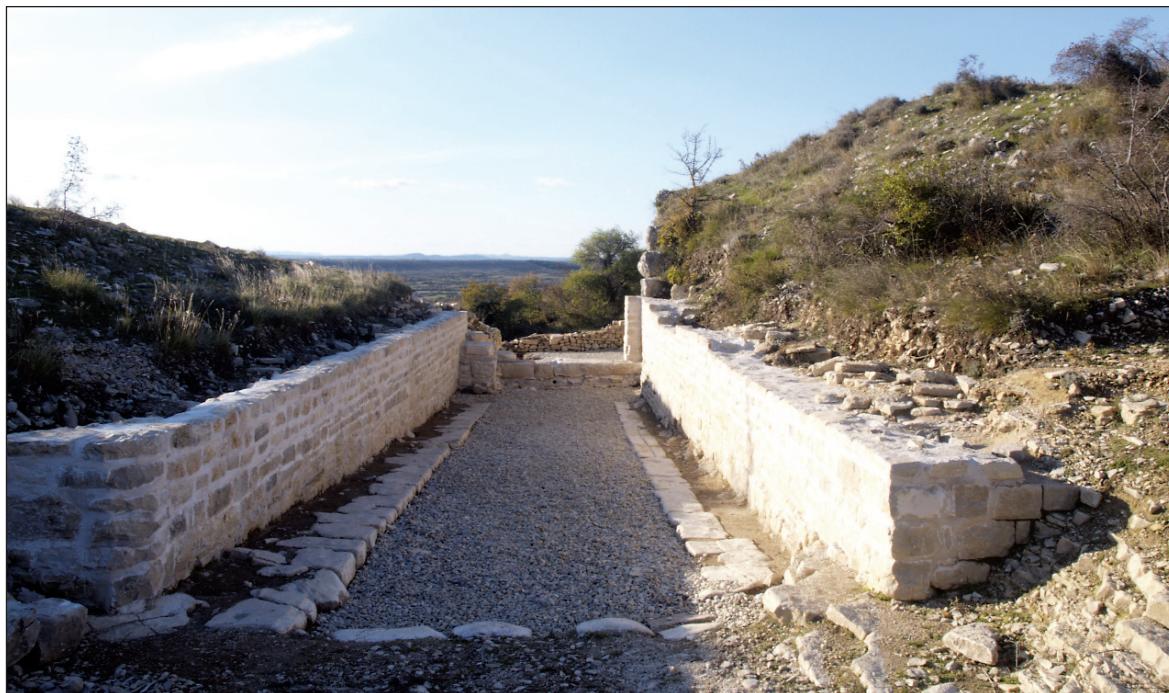
Sl. 7. Zapadni ulaz nakon konzervatorskih zahvata (pogled iz grada)
Fig. 7. The western gate after conservation (view from the city)

sanaciji i rekonstrukciji bočnih zidova koji su ozidani uslojenim grubo obrađenim kamenom sa korševima različitih visina. Za ugradnju se koristio deponirani kamen pronađen u prijašnjim iskapanjima, a odabirao se da po veličini i načinu obrade bude identičan sa čuvanom.

Prag na zapadnim vratima saniran je u cijelosti. Konsolidirani su mu temelji po-dzidavanjem i injektiranjem vapnenim mortom, a umetanjem PVC cijevi ispod razine temelja omogućeno je otjecanje vode s površine rampe. Podnica rampe zaštićena je nano-šenjem sloja srednje krupnoga riječnog šljunka.

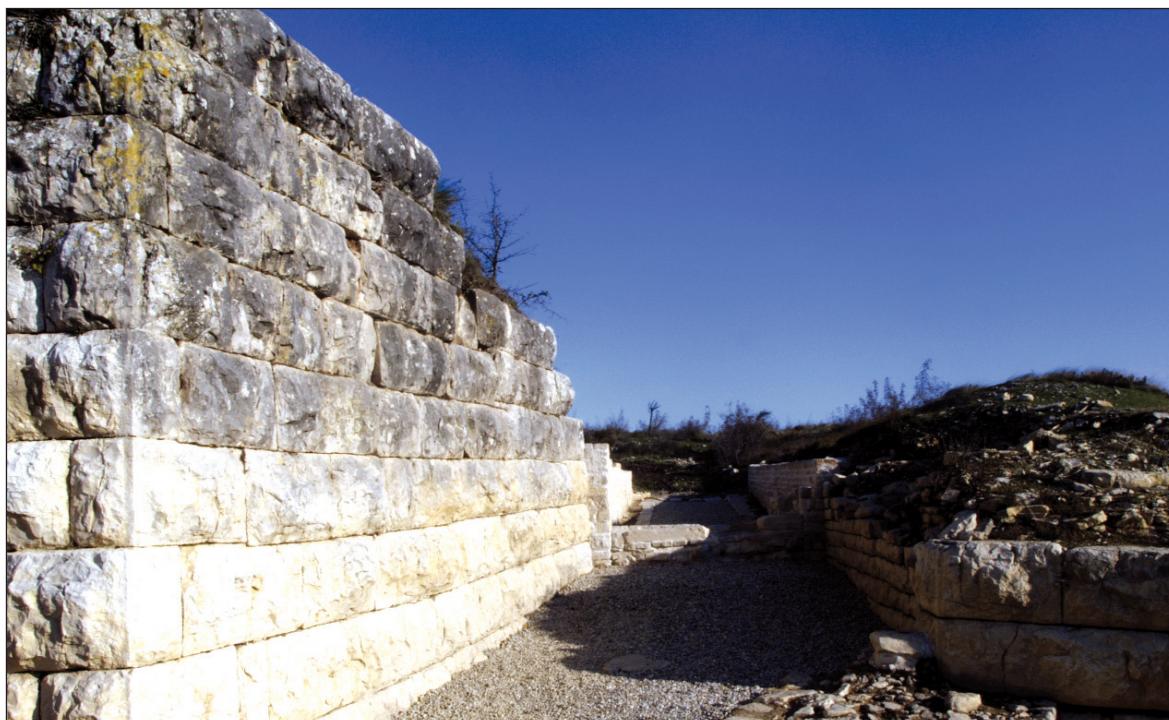
Sl. 8. Zapadni ulaz nakon konzervatorskih zahvata (pogled iz vani)
Fig. 8. The western gate after conservation (view from outside)
