RESTAURACIJA I KONZERVACIJA NADGROBNOG SPOMENIKA OBITELJI VODANOVIĆ, RAD KIPARA IVANA RENDIĆA

KRATKI POVIJESNI PREGLED I OPIS ZATEČENOGL STANJA

KONZERVATORSKO-RESTAURATORSKI RADOVI PROVEDENI NA NADGROBNOM SPOMENIKU OBITELJI VODANOVIĆ

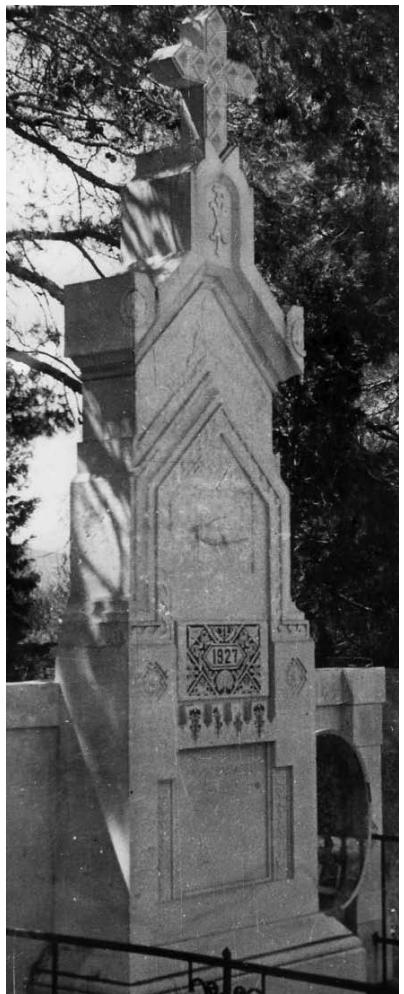
Slika 1. Fotografija je snimljena 1968. godine u povodu tiskanja monografije Ivana Rendića, autora Duška Kečkemeta. Već na ovoj fotografiji naziru se oštećenja kamena u vidu osipanja reljefa na središnjem dijelu spomenika.

Istu fotografiju nam je ustupio prof. Kečkemet prilikom izrade replike kamenog elementa koji je bio uništen. Na originalnoj fotografiji dadu se iščitati oblik i modelacija golubice, kao i rubnog ornamenta.

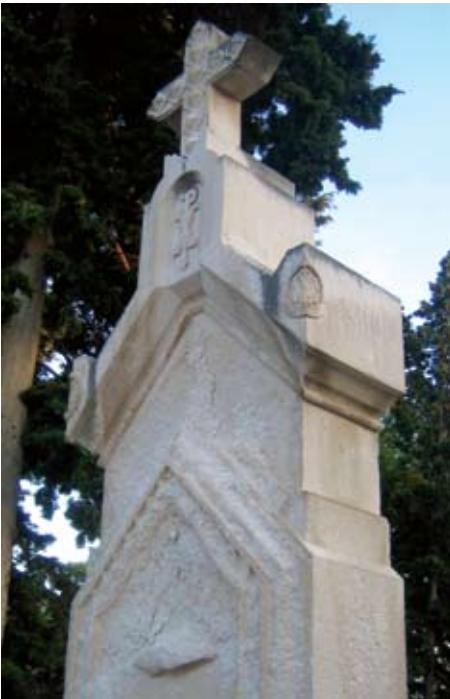
Slika 2. Fragment spomenika oštećen u najvećoj mjeri. Križ, kao i njegovo postolje s Kristovim monogramom, bio je u jako dobrom stanju, kamen nije bio podložan propadanju (kao na centralnom komadu s golubicom), te su i križ i postolje nakon demontaže očišćeni i vraćeni na prvotno mjesto.

Oštećenja koja su nastala na centralnom kamenom elementu (slike 2 i 8), koji čini okomiti dio spomenika, izazvana su štetnim topljivim solima. Budući da okolni nadgrobni spomenici rađeni od istog materijala nisu stradali u tolikoj mjeri, odnosno uopće ne pokazuju znakove propadanja prouzročene solima, pretpostavka je da se radi o tzv. inicijalnim solima. Riječ je o solima kojima je kontaminiran kamen prije same obrade i ugradnje. Radi se o tzv. manje kvalitetnom kamenu, podložnom bržem propadanju.

Gornje dijelove spomenika, koji su u potpunosti izgubili funkcionalnu i estetsku ulogu u nadgrobnom spomeniku, trebalo je demontirati (slike 2, 6 i 8). Potrebno je nglasiti kako je sam križ na vrhu spomenika, s postoljem, bio u jako dobrom stanju. S ta

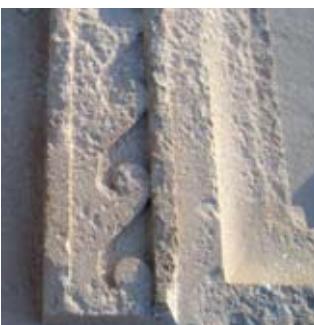
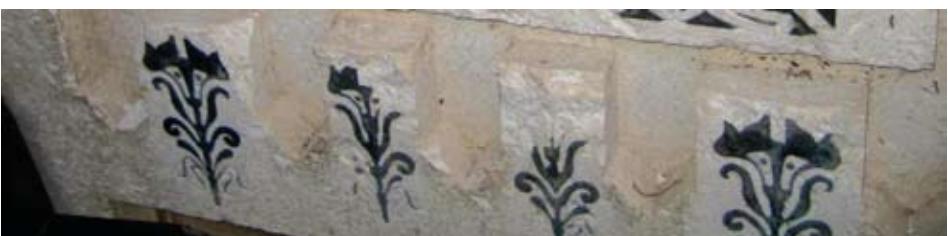
Na ostalim fino klesanim ukrasnim ornamentima zapažena su manja površinska mehanička oštećenja (slike 3 i 4).

Slike 3 i 4. Neki od karakterističnih dekorativnih ornamenata i prisutna oštećenja

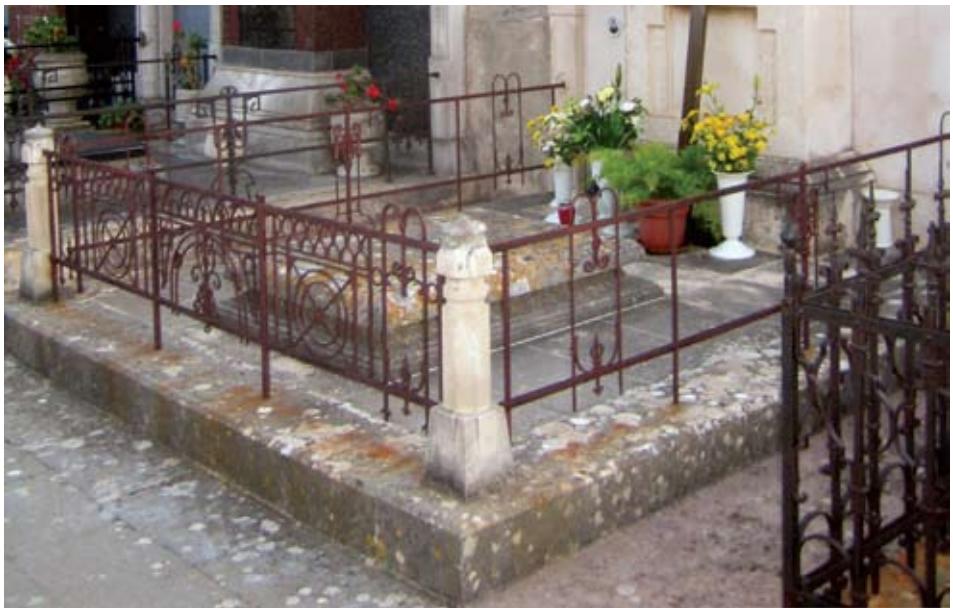
Slika 5. Kameni podij i metalna ograda

Čitav kameni podij prekriven je crnim naslagama i lišajevima, a površina kamena erodirana. I to se dogodilo posredstvom vanjskih utjecaja (atmosferilije) kojima je spomenik izložen. Crne naslage potječu od raznih nečistoća (zemlje, lišća...) koje su se, zajedno s prašinom, u periodima vlaženja zalijepile na površinu kamena (slika 5). Krakteristično jest kod ovakve vrste (nadgrobnih) spomenika da crne naslage uvjek brže dobije kamen postavljen vodoravno jer duže ostaje vlažan. Okomite dijelove kiša redovito ispire od nakupljenih nečistoća, a na sebe vežu samo crne čestice biljnog podrijetla. Tako je bilo i u ovom slučaju, gdje je donji dio spomenika bio vidno crnje boje nego okomiti kameni dijelovi. Vidljivo je, osim crnih naslaga, i nekoliko vrsta lišajeva koje je teško ukloniti s kamena jer gotovo uvjek ostavljaju dubinske tragove i jako erodiraju kamenu površinu.

U podnožju okomitog dijela spomenika nalazi se jednostavan kameni podij ograđen secesijskom metalnom ogradom koja je korodirala (slika 5). Korozija metala prouzročila je pucanje nekih od kamenih stupova koji u sklopu metalnih dijelova zajedno čine ogradu.

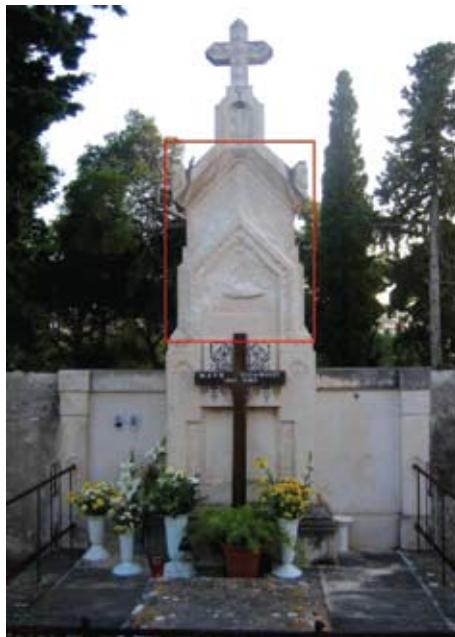
Slika 6. Crvenom bojom na slici je označen kameni element koji je demontiran te je izrađena njegova replika

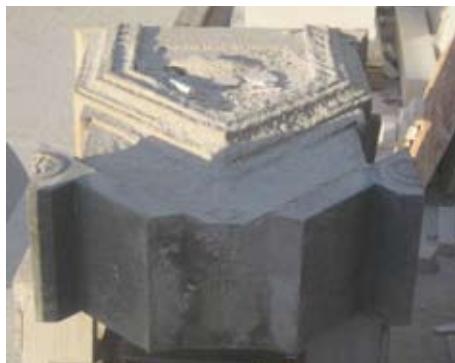
Slika 7. Stari kameni element nakon demontaže je sa supetarskog groblja prenesen ispred klešarske radionice. Čitavo vrijeme je služio kao model pri izradi replike

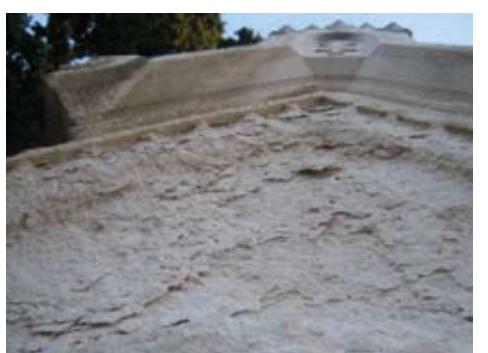
Slika 8. Kamen je vidljivo kontaminiran topljivim solima, zbog čije kristalizacije u porama kamena i dolazi do ovdje prisutnih oštećenja pucanja i ljuštanja kamenih fragmenata

Površina originalnog kamena se ljušta i osipa, a posljedica toga jest da je kamen izgubio svoja prvotna svojstva vizualne dekoracije, kao i nosivosti i trajnosti. Osim utjecaja soli, pretpostavljam da je kamen vrlo loše kvalitete, jer su i ostali elementi spomenika niz godina bili izloženi istim uvjetima, ali su oštećeni u puno manjoj mjeri.

dva elementa je trebalo samo ukloniti crne naslage i zapuniti sitnija oštećenja. No najveći element okomitog dijela nadgrobnog spomenika bilo je nužno zamijeniti novozrađenim kamenim elementom, klesanim prema originalu.

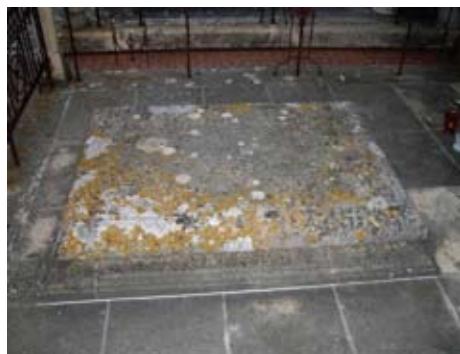
Slika 11. Crne naslage i lišajevi na spomeniku prije čišćenja

Na fotografijama 11 i 12 vide se dijelovi spomenika prije i nakon čišćenja površine kamena. Istim pjeskarnikom (trgovački naziv "Rotec 2000") uklonjeni su i tragovi boje sa željezne ograde, te tragovi korozije koja se slijevala s ograde po kamenom podiju.

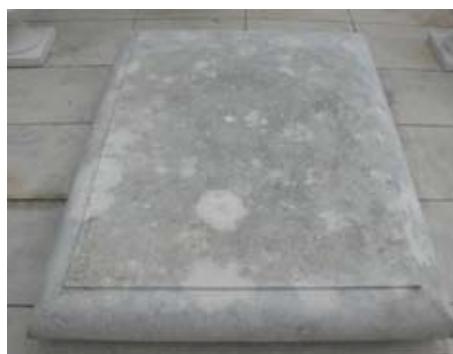
Slika 12. Crne naslage i lišajevi na spomeniku nakon čišćenja

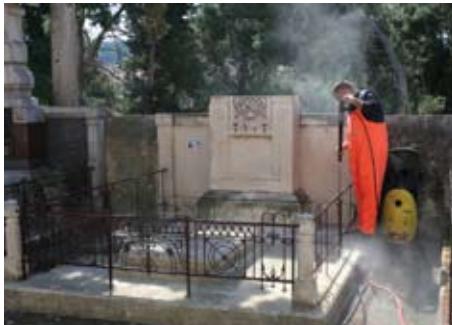
Slika 9. Početak čišćenja kamena pomoću vode i pjeska pod tlakom

Nakon što su ispjescareni svi osjetljivi dijelovi na spomeniku, postolje se čistilo upotrebot vode i pjeska pod pritiskom. Tom metodom uklonjeni su i neki lišajevi s kamena, a također i manje biljke iz kamenih spojnica.

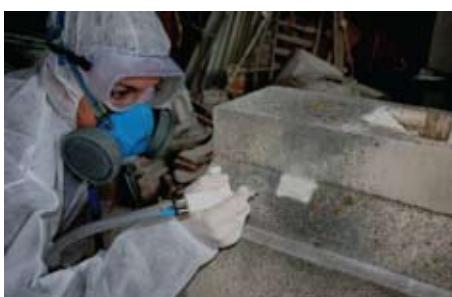
Slika 10. Suhu mikropjeskarenje u radionici

Mikropjeskarenje aluminijevim oksidom pokazalo se kao najprikladnija i najučinkovitija metoda za čišćenje križa, postolja za križ, te dijelova kamena s ornamentima (sl. 10). Kao agregat za pjeskarenje korišten je aluminijev oksid, granulacije 220. Promjer dizne za mikropjeskarenje je 1 – 1.5 mm, korišteni pritisak je bio 6 bara.

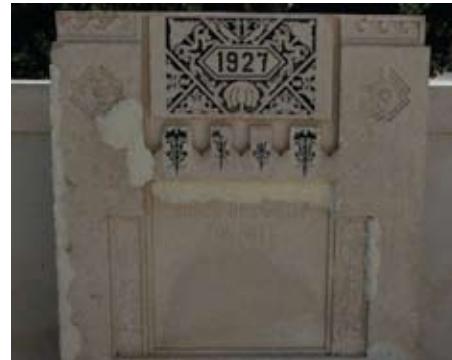
Slika 13. Iznimno osjetljivi dijelovi spomenika koji su se naknadno dočišćavali kemijskim oblozima. Nakon čišćenja kamen je konsolidiran adekvatnom impregnacijom kako bi se zaustavilo propadanje

Prije samog zahvata čišćenja proveli su se pokusni testovi uklanjanja nečistoće s površine kamena. Nakon obavljenih testova čišćenja različitim tehnikama (kemijskim i mehaničkim) kamena vapnenačkog sastava, kao najbolji rezultat pokazala se uporaba mehaničkih tehnika. Metode mehaničkog čišćenja pokazale su se najprikladnije, a ujedno i najučinkovitije pri uklanjanju crnih naslaga, lišajeva i drugih mikroorganizama koji su u kamenu napravili svoja staništa. Korištena je metoda mokrog i suhog pjeskarenja velikom rotacijskom diznom za donje dijelove kamenog podija (slika 9), te mikropjeskarnik za kamene elemente koji su bili ukrašeni ornamentom (slika 10). Naknadno su se najosjetljiviji detalji spomenika dočišćavali oblozima papirne pulpe s 10-postotnom otopinom amonijeva karbonata (slika 13).

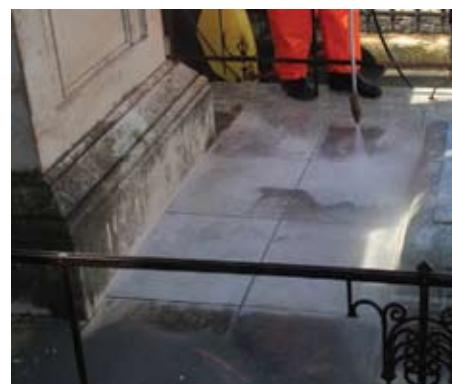
Slika 14. Detalj čišćenja kamenog podija

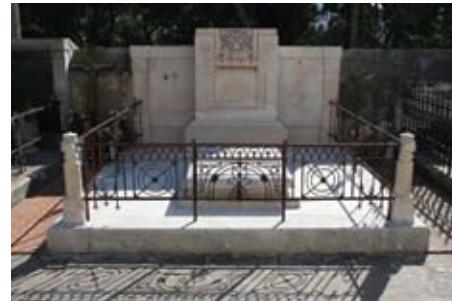
Slika 15. Donji dio nadgrobnog spomenika nakon završene prve faze čišćenja (mokro pjeskarenje)

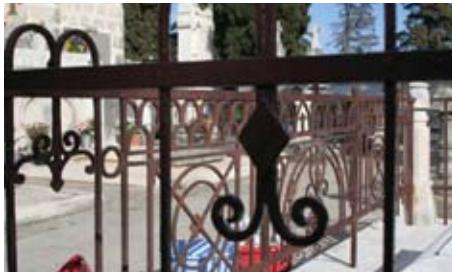
Metalna ograda (sl. 16 i 17) napravljena je u skladu s vremenom u kojem je nastao nadgrobni spomenik, te također u duhu Rendićeva izričaja, no kiše i vrijeme učinili su svoje i ostavili trag, ne samo na željezu, koje je na mjestima propalo, već i na kamenu niz koji se slijevala hrđa.

Slika 16. Metalna ograda oko spomenika prije uklanjanja starih slojeva boje

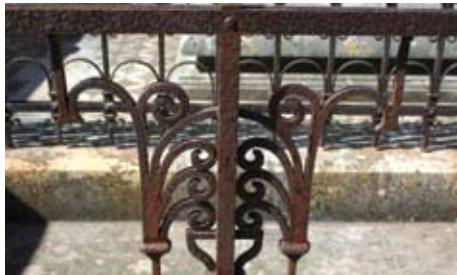
Slika 17. Detalj željezne ograde nakon uklanjanja stare boje, neposredno prije nanošenja nove boje

Kao što je navedeno u poglavlju o čišćenju kamena, većina slojeva stare boje uklonjena je pjeskarenjem. Ostatak boje u utorima uklonjen je pomoću željeznih četki, skalpela te kemijskim sredstvima koja su namijenjena uklanjanju korozije s metala (slika 17). Zatim je na površinu metala nanovo nanesena odgovarajuća boja za metal (slika 18). Cilj je spriječiti korodiranje metalne ograde jer korozija uvelike uništava kamenu građu, odnosno ostale dijelove grobnice.

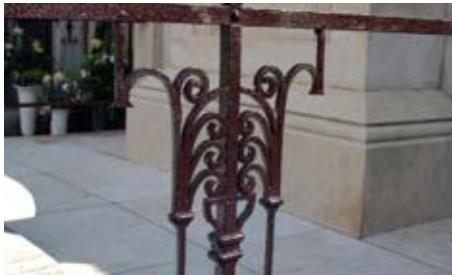
Slika 18. Isti detalj sa slike 17 nakon konačne zaštite željezne ograde

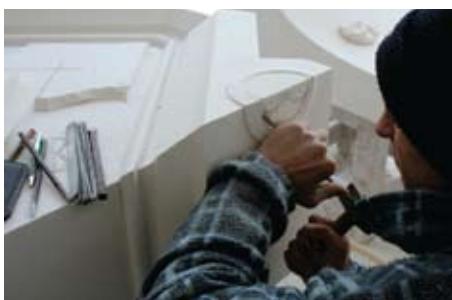
Slika 19. Replika originalnog komada u tijeku izrade

Za realizaciju ovog zahvata bio je potreban veliki, prethodno odležan, kameni blok (vapneničkog sastava) prve klase i odgovarajućih dimenzija. Pri izradi replike koristili su se tradicionalni alati i tehnike za obradu kamena, kojima se koristio i sam autor, kako bi se u konačnici ostvario isti dojam (slika 19).

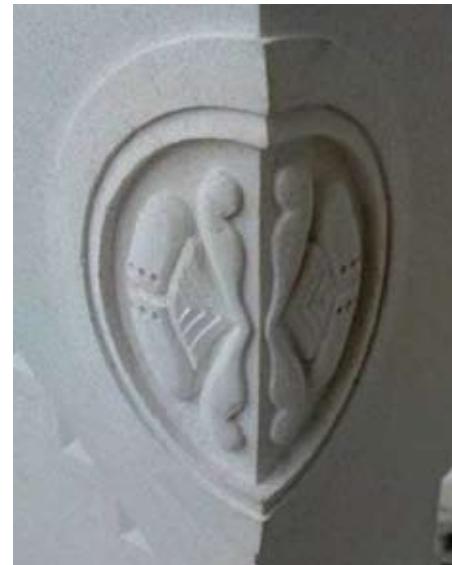
Slika 20. Novi ornament izrađen kao vjerna kopija originala

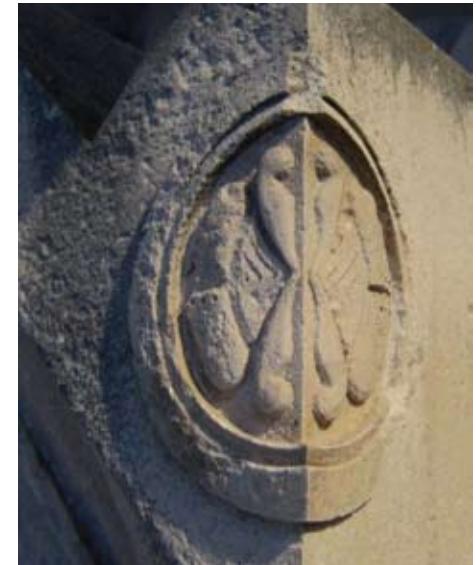
Slika 21. Ornament s originalnog Rendićeva fragmenta

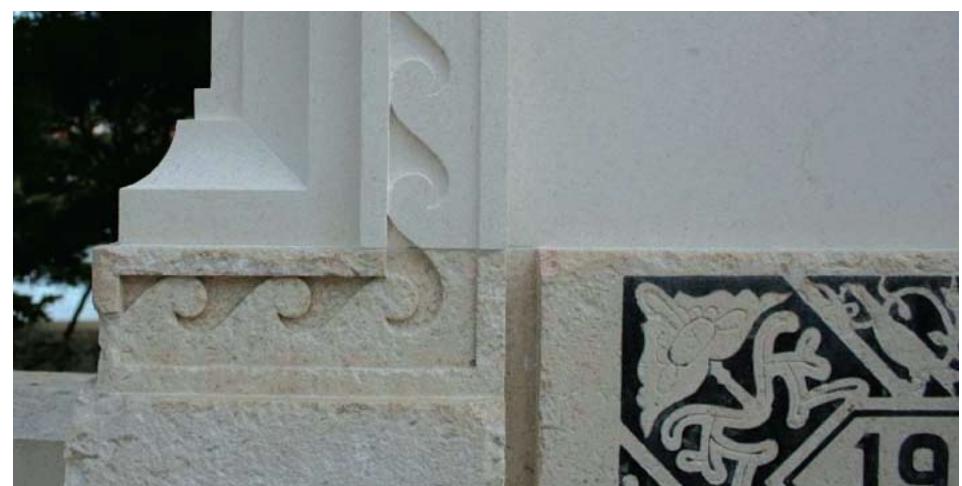
Slika 22. Detalj spoja novoizrađenog i starog komada spomenika

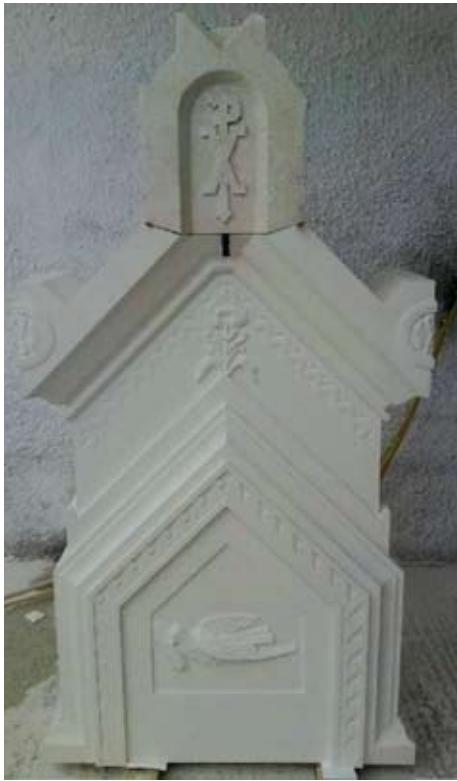
Slika 23. Kamera replika nakon završetka obrade kamena, u kombinaciji s postoljem za križ

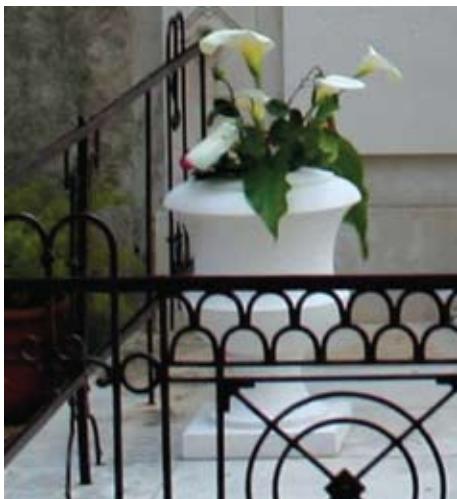
Slika 25. Jedna od dvije novoizrađene kamene vase, postavljene na kamenom podiju nadgrobog spomenika

Od novoizrađenih kamenih elemenata napravljene su i dvije ploče s uklesanim imenima pokojnika i s jednostavnim ukrasnim rubom, kako bi se uklopile u cjelinu spomenika te bile u skladu s umjetnikovim izričajem (slika 24). Također su isklesane i dvije kamene vase pojednostavljene dekoracije (slika 25).

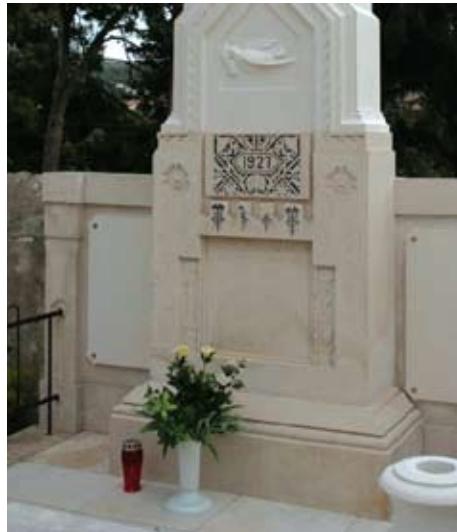
Slika 24. Dvije nove kamene ploče s imenima pokojnih obitelji Vodanović, nakon montaže na sam spomenik

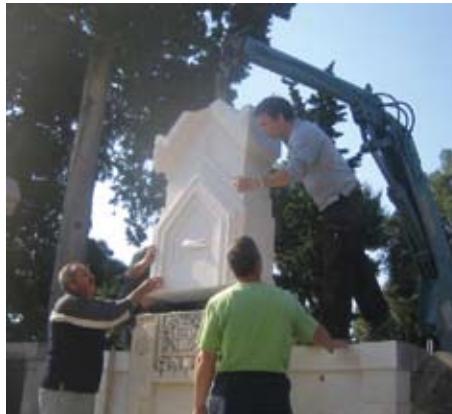
Slika 25. Montaža novoizrađenog komada na mjesto staroga

Nakon izrade novih elemenata, konsolidacije i čišćenja ostalih kamenih elemenata, nadgrobni spomenik moglo se montirati u prvotnu cjelinu. Novi elementi su montirani pomoću nehrđajućih trnova koji se stavljuju unutar kamenih elemenata. Prethodno su napravljene rupe za trnove od nehrđajućeg čelika (\varnothing 8 mm, dužina 12 cm), unutar rekonstruiranog dijela i unutar originala. Osim što su spojeni trnovima, lijepljeni su fleksibilnim mortnim ljepilom za kamen (tvorničkog naziva Kerafleks).

Kako bi se obavio ovaj zahvat, također je valjalo upotrijebiti autodizalicu (slika 25), kao i tijekom demontaže istih komada.

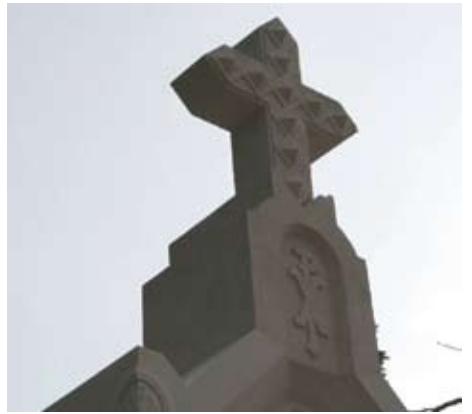
Slika 26. Sam vrh nadgrobog spomenika nakon obavljenih restauratorskih radova i konačne montaže elemenata u spomeničku cjelinu

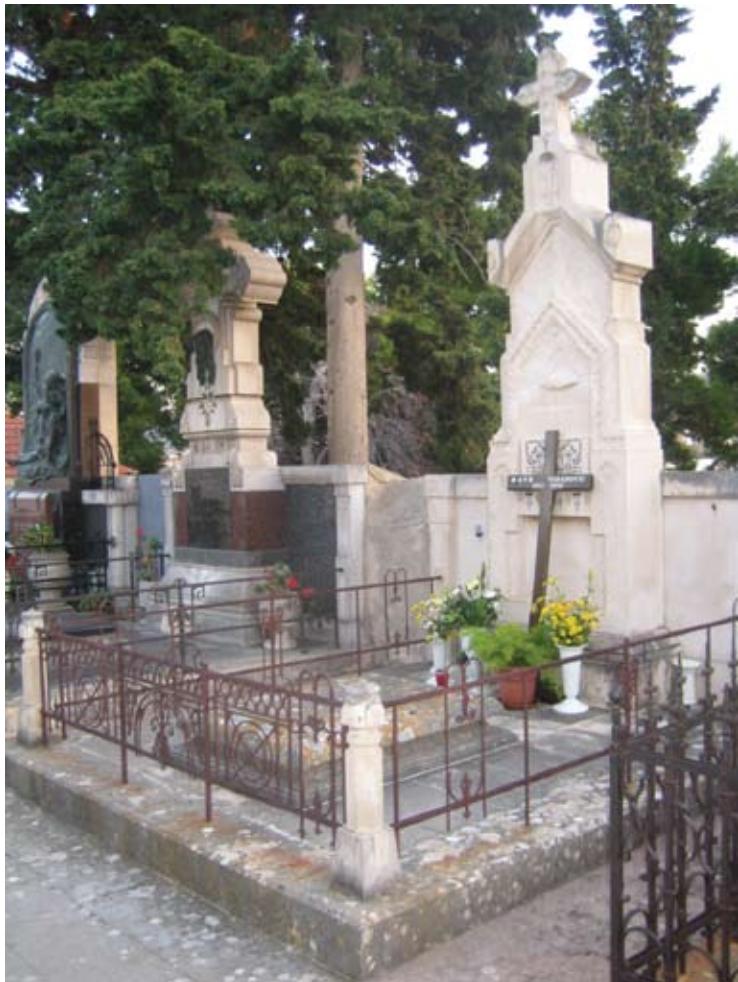
Slika 28. Fotografija nadgrobnog spomenika prije obavljenih restauratorsko-konzervatorskih radova.
Zatećeno stanje

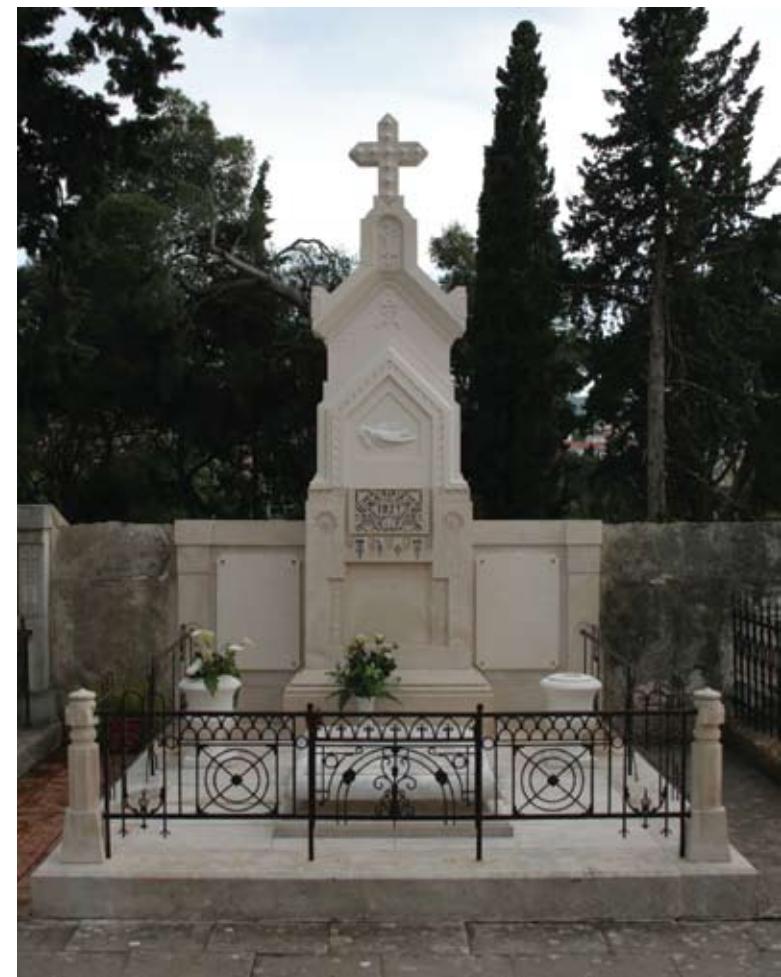
Slika 29. Fotografija nadgrobnog spomenika nakon obavljenih restauratorsko-konzervatorskih radova
