*Prolaz pod zvonikom katedrale sv. Dujma u Splitu*

# LUK MAJSTORA OTTA POD SVODOM ZVONIKA KATEDRALE SV. DUJMA U SPLITU

## Dokumentacija konzervatorsko-restauratorskog postupka

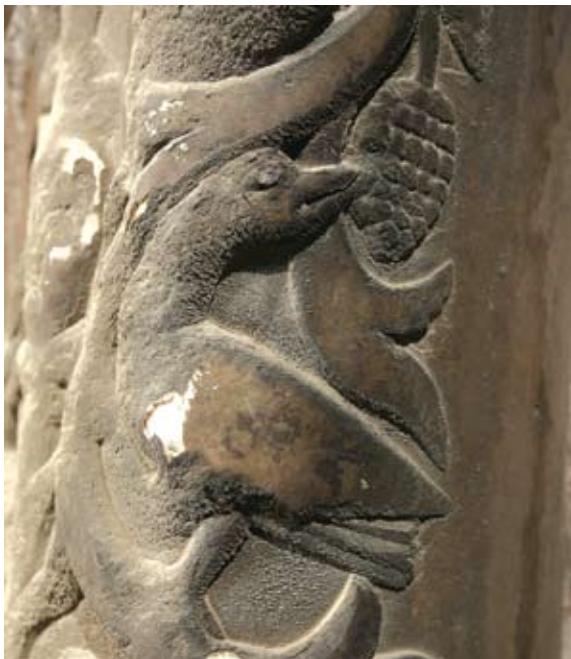
Anorganska onečišćenja odnosno crne skrame prekrivaju površinu kamena, a ustanovljena je debljina praškastih skrama od 1 – 3 mm, te kompaktnih sigastih i do 1 cm. Crna boja potjeće od čestica nečistoće i čađe koja je uglavnom nastala izgaranjem fosilnih goriva, ugljena u kućanstvima i industrijskim postrojenjima. Naime, tijekom 125 godina, u Splitu i njegovoј okolini postoji cementna industrijia koja izuzetno doprinosi onečišćenju kamenih spomenika i taloženju nečistoća.

*Crne sigaste kompaktne i praškaste skrame*

Nakon stabilizacije oštećenih zona, pristupilo se čišćenju crnih skrama s kamena laserom. Lasersko čišćenje je pojam koji obuhvaća fotomehanički ili fototermički proces uklanjanja degradirajućeg materijala sa supstrata u brzim i kratkim laserskim pulsovima. Najveća prednost čišćenja je u tome što nema fizičkog kontakta između instrumenata i tretirane površine, što omogućuje rad i na izuzetno osjetljivim i oštećenim površinama čak i prije konsolidacije. Lasersko svjetlo djeluje na način da uklanja nečistoću mikronskom preciznošću, ono je usmjereni, visokoprecizno i stimulativno. Laser koji se koristi za čišćenje kamena je svjetlo koje djeluje između infracrvenog i ultraljubičastog područja. Djelujući na nečistoću (crne kore), lasersko svjetlo stvara fotomehanički efekt u kojem nečista površina snažno apsorbira energiju, te prljavština nestaje u vidu vodene pare i sitnih čestica. Laser za čišćenje kamena radi na valnoj duljini od 1064 nm. Bitno je naglasiti da

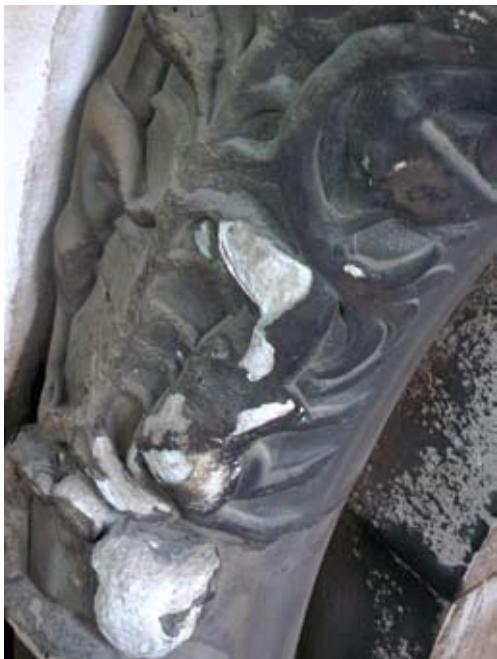
Kao izraziti problem na kamenu ističu se oštećenja u obliku ljudskanja, razlistavanja i ljuštenja površinskog sloja kamena, što uzrokuje osipanje i gubitak materijala. Ovi oblici oštećenja prouzročeni su djelovanjem likvidne (kiša) i higroskopne (sulfati iz zagađene atmosfere i kloridi iz mora) vlage.

Razlistavanje i ljuskanje kamena

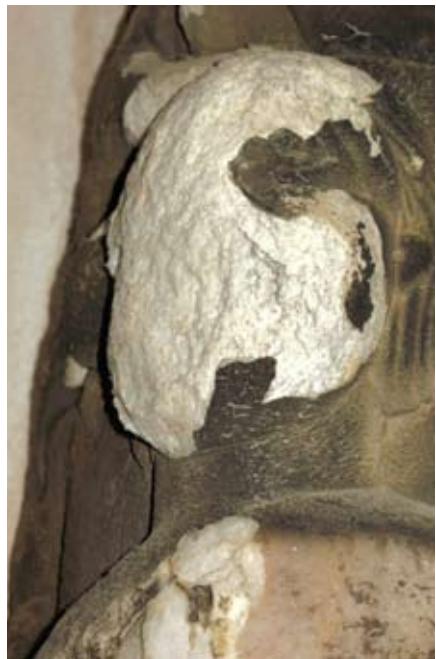
mjenama sušenja i vlaženja, njihova se koncentracija sve više povećava. Kada volumen kristala dosegne volumen pore u kamenu, počinju unutar pora rasti kristalizacijski tlakovi koji se prenose na stijenkama pore. Ova pojava se naziva subflorescencija. Ti tlakovi mogu doseći vrlo visoke vrijednosti koje nadmašuju čvrstoću građevnog materijala, a kao posljedica nastaje pucanje kamena, ljudskanje i kristalično osipanje. Ovi procesi prouzročili su degradaciju i oštećenje pojedinih likova na desnoj strani luka do neprepoznatljivosti.

Izmjenični procesi sušenja i kristalizacije soli prouzročili su oštećenje pojedinih likova do neprepoznatljivosti

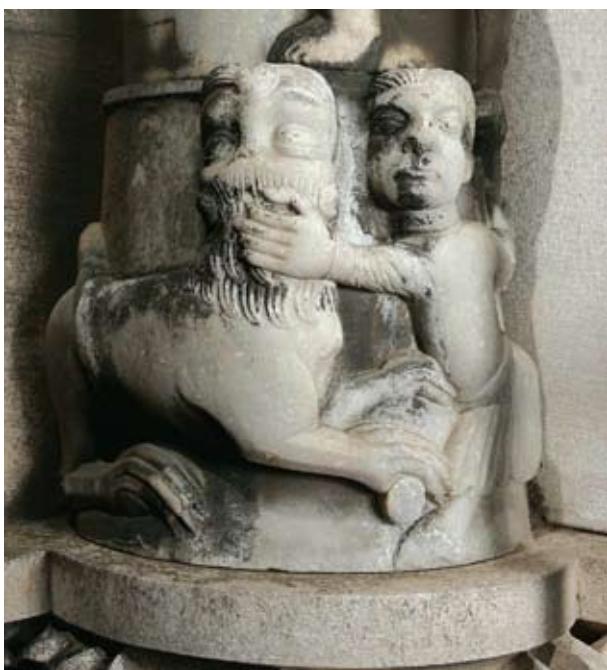
Na arhitektonskom crtežu zatečenog stanja luka, ucrteane su zone erozije na kamenu, nastale utjecajem vode. Voda na kamen štetno djeluje dvojako: mehanički (erozija) i kemijski (korozija). Erozijsko djelovanje manifestira se udarom kišnih kapi o površinu kamena uslijed čega dolazi do mehaničkog izbijanja slabu vezanih čestica. Kiša u svom sastavu sadrži otopljen ugljični dioksid ( $\text{CO}_2$ ) koji tvori slabu karbonatnu kiselinu ( $\text{H}_2\text{CO}_3$ ). Ugljična kiselina reagira s karbonatom, otapa ga i pretvara u bikarbonat. Reakcija je reverzibilna.

Erodirane površine na sceni čovjeka u borbi s lavom

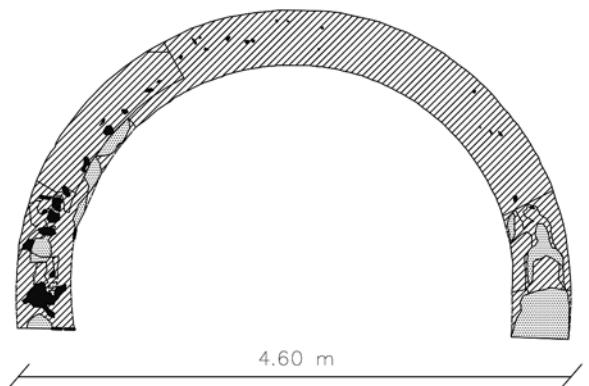
ZATEĆENO STANJE LUKA

Shematski crtež luka s označenim površinama i vrstama oštećenja

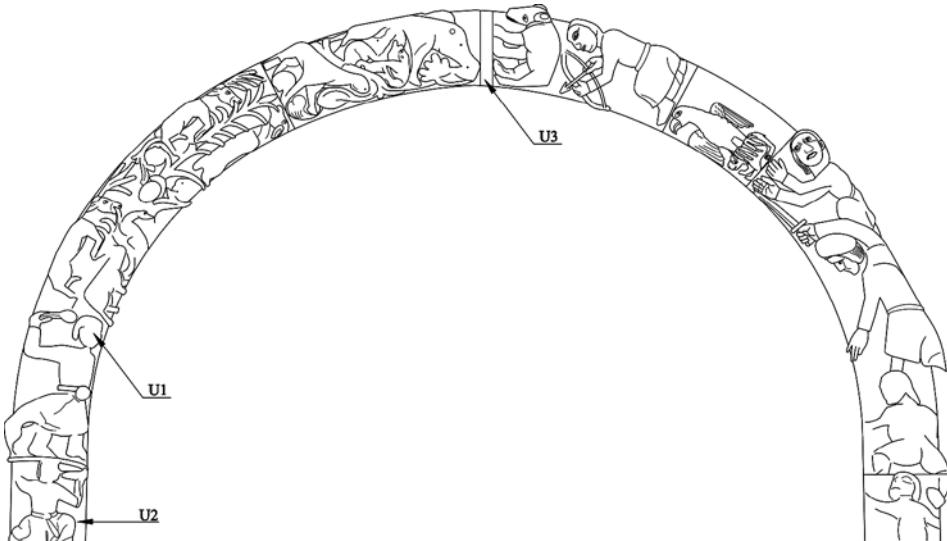
cizne dijagnoze i odabira odgovarajućih konzervatorsko-restauratorskih metoda, provedena su dijagnostička ispitivanja. Za izvođenje kemijskih analiza uzeti su uzorci kamena i skrame s luka na mjestu postojećih oštećenja i osipanja kamena. Mjesta uzimanja uzoraka prikazana su na arhitektonskom crtežu: oznakom U1 označen je uzorak skrame, a oznakama U2 i U3 uzorci kamena.

Crtež zatećenog stanja luka s označenim mjestima uzimanja uzoraka  
(Klara Šolić, dipl. ing. geod.)

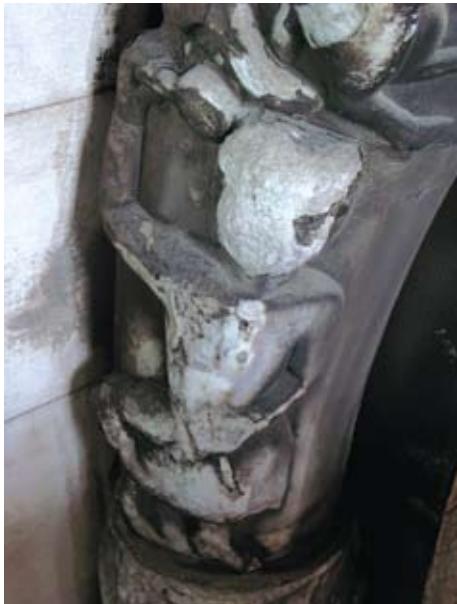
Mjesto uzimanja uzorka skrame U1

sutnost kristala gipsa temeljem čega se može zaključiti da se radi o sulfatnim skramama. Kristali gipsa snimljeni su mikroskopom Dino-Lite Pro Digital Microscope AM-413 T pod povećanjem od 200x. Temeljem ove analize zaključuje se da je neophodno čišćenje sulfatnih skrama kako bi se spriječio štetan utjecaj soli na kamen.

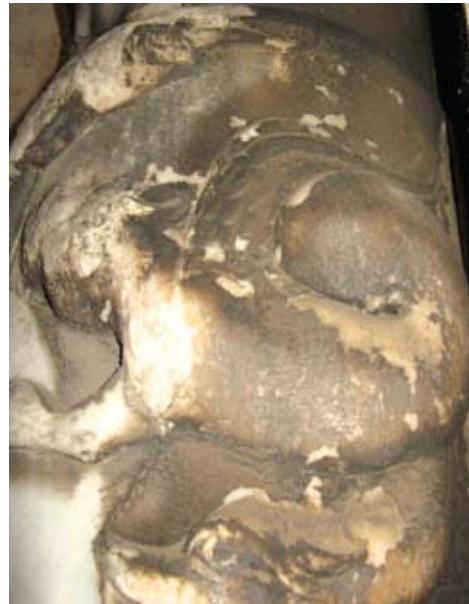
Mjesto uzimanja uzorka kamena U2

utvrđeno je da su sulfati u oba uzorka U2 i U3 detektirani u štetnoj koncentraciji. Kloridi u uzorku U2 detektirani su u neštetnoj, a u uzorku U3 u moguće štetnoj koncentraciji, dok su nitrati u oba uzorka detektirani u neštetnoj koncentraciji. Temeljem rezultata kvantitativne analize, utvrđeno je da je neophodno provesti postupak desalinizacije kako bi se spriječilo oštećivanje kamena utjecajem topljivih soli, a postupci i metode odsoljavanja opisane su u poglavljju o postupku desalinizacije kamena prije stabilizacije.

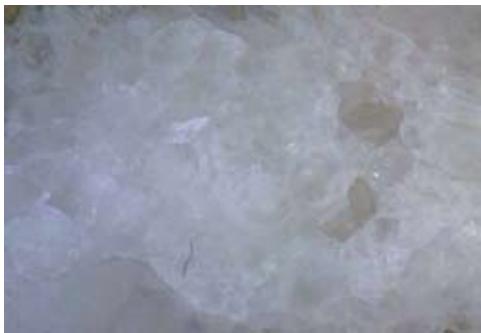
strukture. Na fotografijama se jasno uočavaju šupljine označene strelicama, nastale djelovanjem snažnih kristalizacijskih i hidratacijskih tlakova uslijed kristalizacije soli.

Mikrostruktura kamena pod povećanjem od  
50x

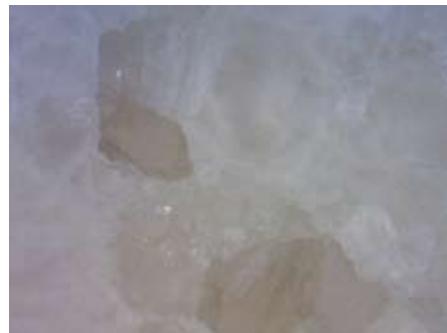
Mikrostruktura kamena pod povećanjem  
od 200x

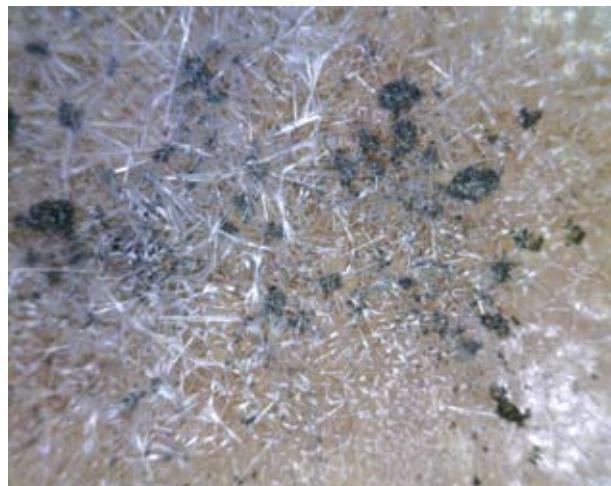
*Kristali gipsa u skrami*

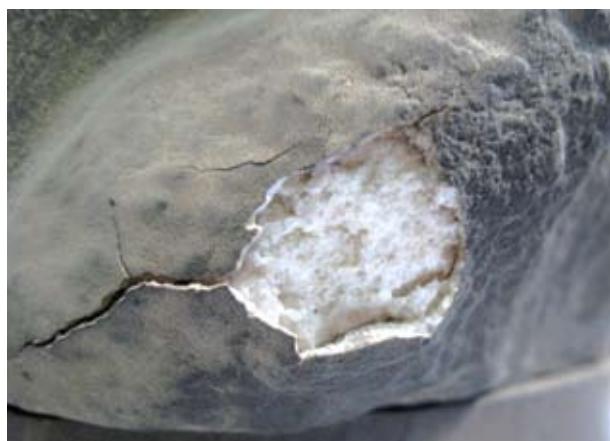
Oštećena zona kamena

Oštećene zone kamena bilo je neophodno odsoliti prije stabilizacije kako topljive soli ne bi ostale vezane u kamenu. Postupak odsoljavanja sulfata u oštećenim zonama kemijskom pretvorbom topljivih sulfata u netopljive soli proveden je upotrebom 7-postotne otopine barijeva hidroksida prema reakciji:

Nakon desalinizacije oštećenih zona kamena, obavljena je stabilizacija oštećenja konsolidiranjem s akrilnom emulzijom. Postupak se provodi ubrizgavanjem akrilne emulzije špricom u zone oštećenja. Sutradan nakon sušenja akrilne emulzije, šupljine unutar oštećenja ispunjene su smjesom prosijanog umjetnog kamena trgovačkog naziva Mar Grip 411/ZB. Prosijani kameni agregat miješa se s akrilnom emulzijom koja nakon sušenja posjeduje svojstva slična kamenu.

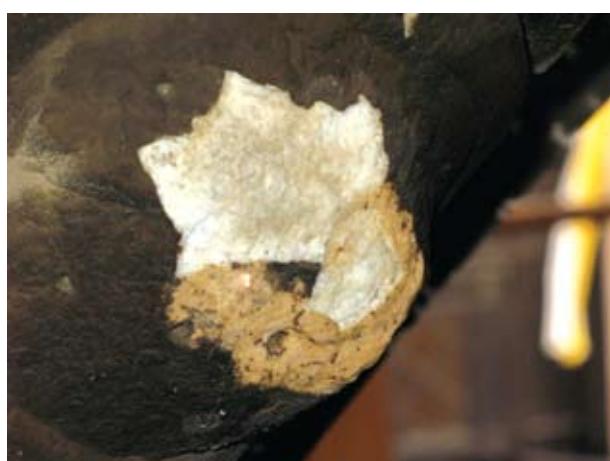
Pokus čišćenja laserom u području oštećene zone

Pokusci čišćenja kamena provedeni su na stabiliziranim oštećenjima kako bi se utvrdio učinak djelovanja lasera na oštećeni kamen. Za čišćenje kamena korišten je laser s artikuliranim rukom naziva *Michelangelo Quanta Sistem*. Nakon obavljenih pokusa čišćenja, pristupilo se sustavnom čišćenju kamena.

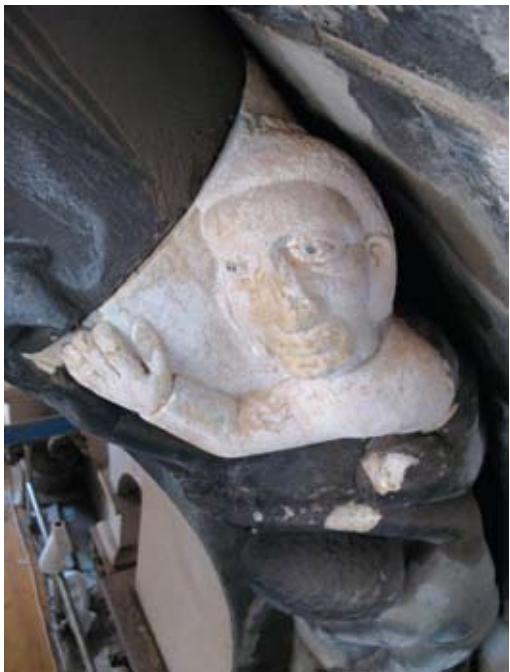
Luk za vrijeme čišćenja crnih skrama

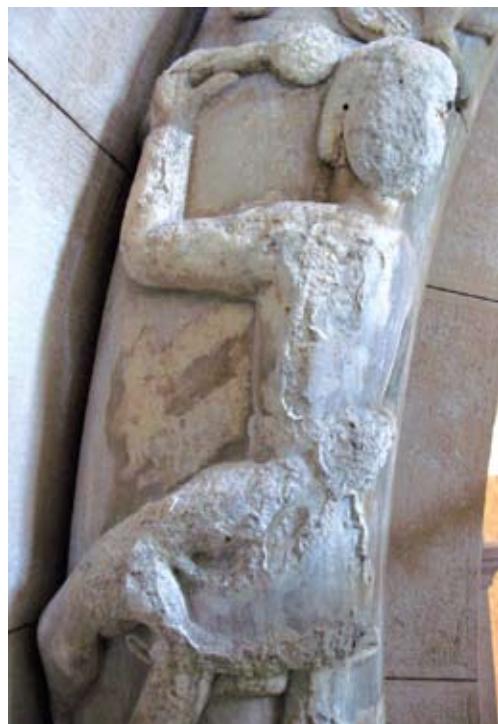
Na nekim dijelovima luka jasno se uočava vrlo trošna struktura kamena koju je potrebno konsolidirati. Konsolidacija kamena provedena je 2-postotnom otopinom akrilne smole *Paraloid B-72*. Smola je otopljena u acetolu. Prije nanošenja konsolidanta na cijelu površinu luka, načinjen je pokus na ograničenom području. Konsolidant je nanesen kistom dva puta na površinu kamena.

*Trošna struktura kamena*

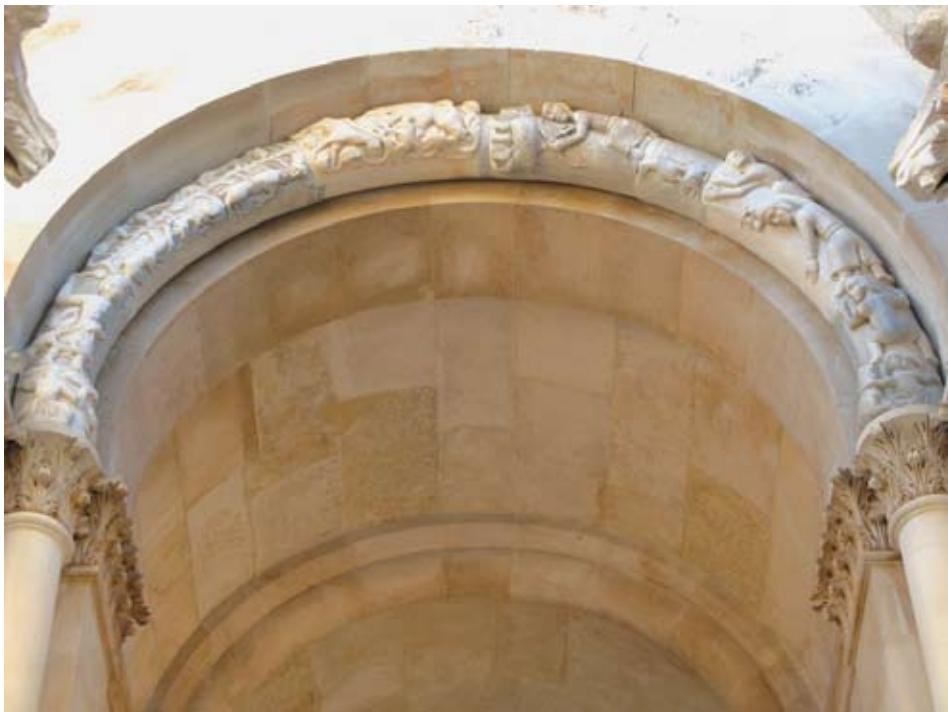
Izgled luka nakon provedenog konzervatorsko-restauratorskog postupka
