DRUGA FAZA KONZERVATORSKO-RESTAURATORSKIH RADOVA NA PERISTILU

MARIN BARIŠIĆ

Hrvatski restauratorski zavod

U članku se donosi opis konzervatorsko-restauratorskih radova na drugoj fazi konzervacije-restauracije Peristila Dioklecijanove palače u Splitu. Radovi na palači Skočibučić-Lukaris obavljeni su 2006.-2007. godine. Opis radova donosi se prema pojedinim fazama rada. Opisano je zatećeno stanje građevine, metode, načini rada te materijali korišteni u konzervatorsko-restauratorskim radovima.

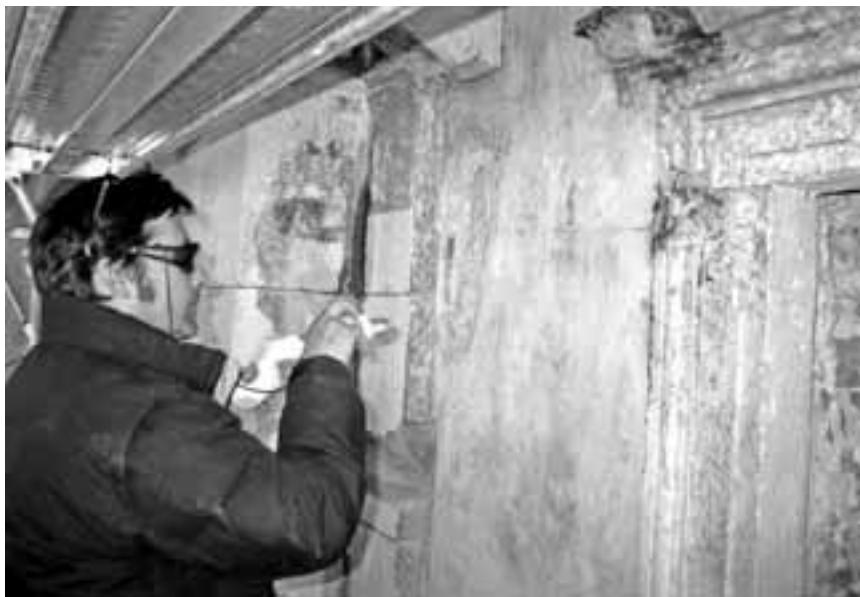
slika 1. Lasersko čišćenje

Na Peristilu je prvi put primijenjen laser kao osnovna metoda čišćenja na cijeloj građevini. Glavna obilježja laserskog načina čišćenja kamena su: velika preciznost, minimalna invazivnost, visok stupanj kontrole i selektivnost.¹⁵ Laserskim čišćenjem skidamo nepoželjne sulfatne kore, pritom ne oštećujući oksalatnu patinu, čiji je žućkasto-smeđkasti ton poželjan na površini kamena. Od svih konzervatorsko-restauratorskih radova na peristilskom kamenu najupečatljivije je upravo lasersko čišćenje, jer nakon laserskog čišćenja površine kamena potpuno mijenjaju izgled. Tamne kore bile su potpuno prekrile finu ornamentiku i originalne tragove alata, te nakon njihova uklanjanja Peristil dobiva jednu potpuno drugu sliku: ponovno su vidljivi ljepota i raskoš ornamentike te tragovi alata i klesarskog rukopisa. U ovoj fazi radova korišteni su laseri *Smart Clean II* (talijanske proizvodnje - tvrtke *El. En.*), laser *Michelangelo* (talijanske tvrtke *Quanta system*) i *Laser Phoenix Sparta* (engleska tvrtka *Linton*). Lasersko čišćenje kamena vrlo je zahtjevna faza rada, samim time i najdugotrajnija. Kako bi bilo moguće kvalitetno čišćenje laserom, na nekim mjestima gdje je crna skrama bila debela i do centimetar, trebalo je obaviti mehaničko predčišćenje. S čišćenjem anorganskih onečišćenja krenulo se od vrha građevine; najprije su uklonjena onečišćenja ispod krovišta te s donje strane profiliranih natprozornika. Crne kore jako su bile izražene u gornjem dijelu kolonade, osobito na njezinom ornamentiranom dijelu, dentima i dekorativnim elementima između modiljona. Balkonski stupići očišćeni su nakon rastavljanja balkona, tek nakon demontaže bilo ih je moguće očistiti;

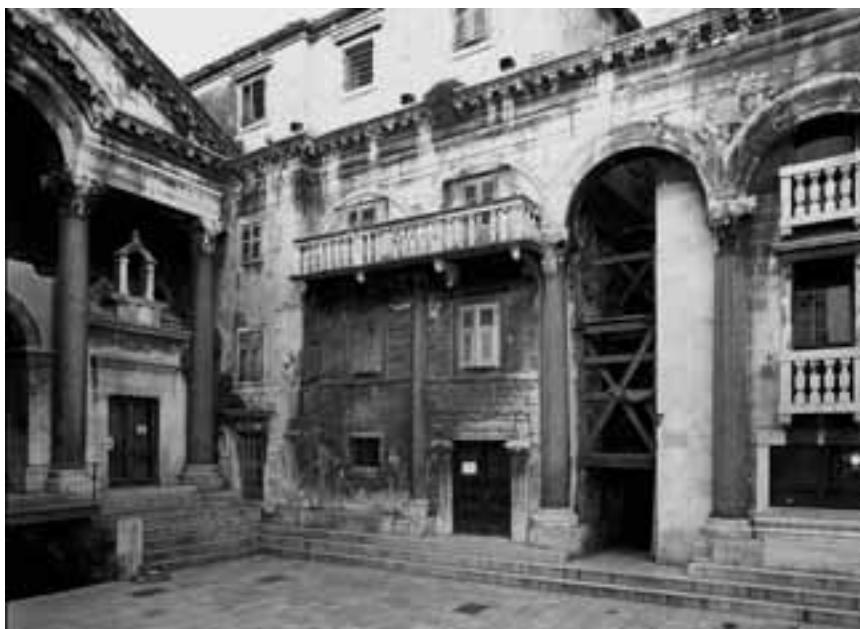
slika 2. Zatečeno stanje palače Skočibučić-Lukaris na Peristilu

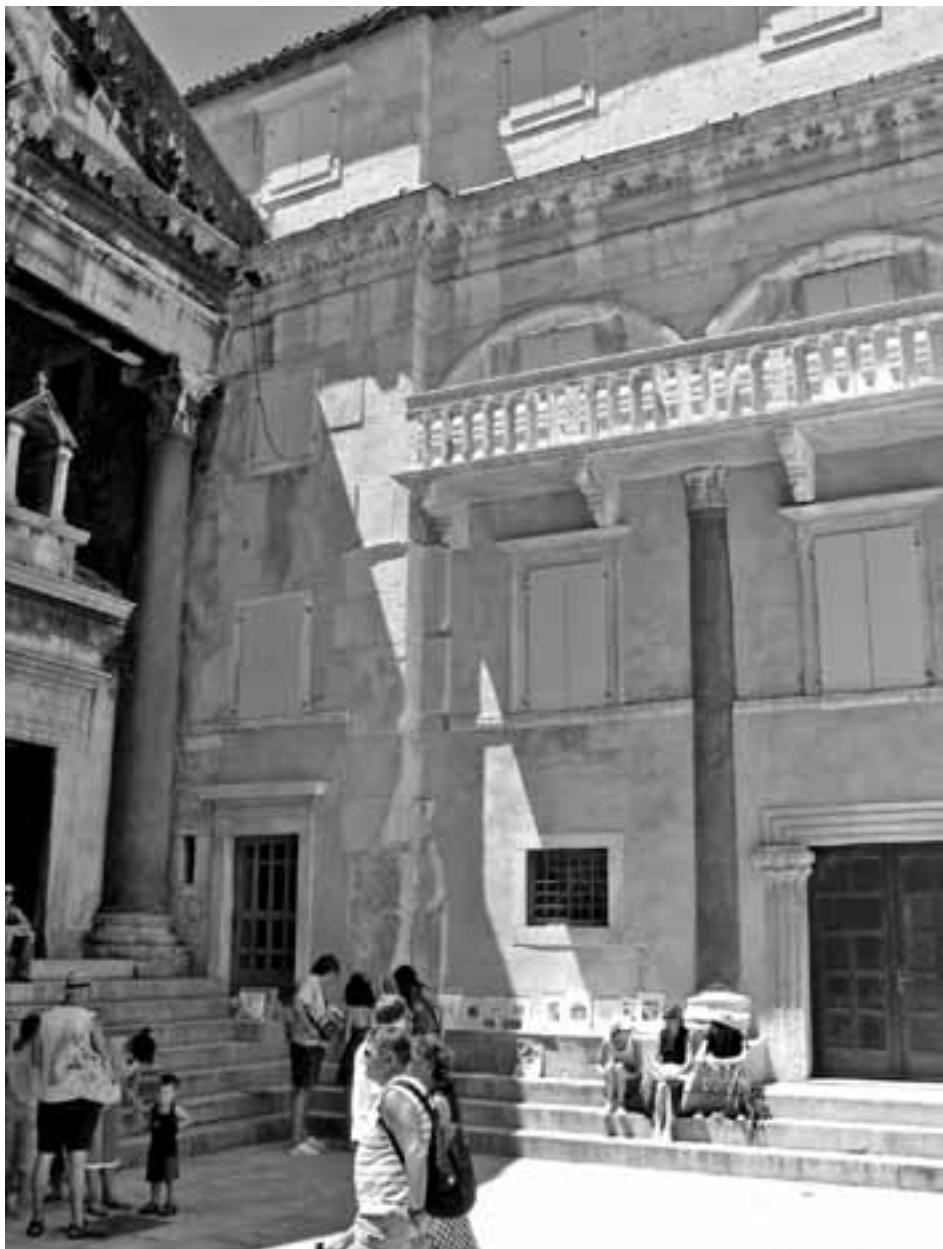
slika 3. Stanje nakon konzervatorsko-restauratorskih radova na palači Skočibuć-Lukaris na Peristilu

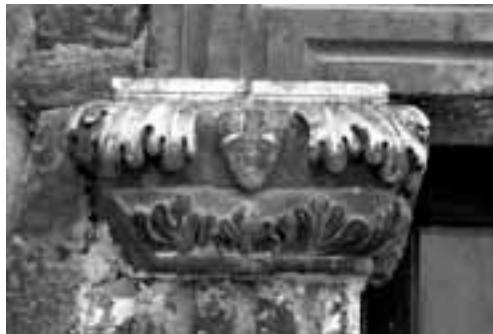
slika 4. Detalj kamene plastike prije konzervatorsko restauratorskih radova

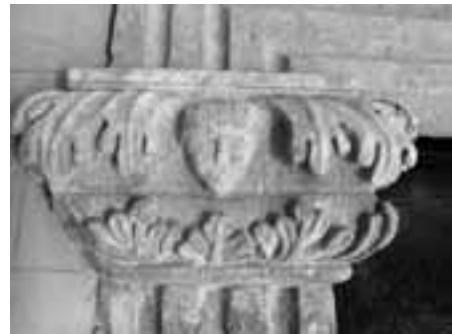
slika 5. Detalj kamene plastike nakon konzervatorsko restauratorskih radova

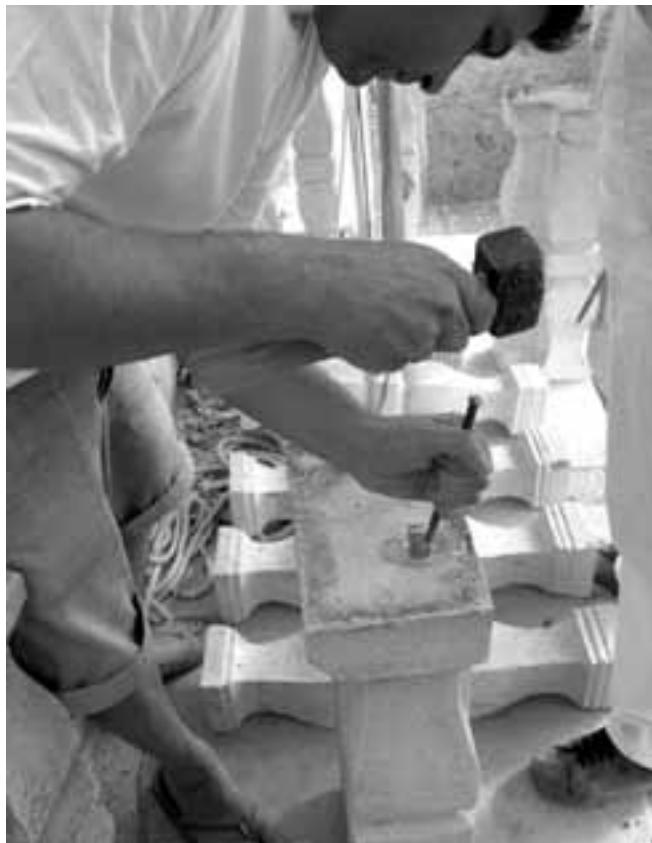
slika 6. Montaža balkona

Na trećem katu palače Skočibučić-Lukaris rekonstruktivni zahvati rađeni su na kamenim okvirima prozora. Zalijepljeni su komadi kamena raspucali zbog korozije nosača prozorskih kapaka, one veće pukotine tašelirane su umetanjem i lijepljenjem kamenih tašela. Rupe za sidrenje nosača prozorskih kapaka su ostavljene, kako bi mogle poslužiti istoj svrsi. Najzahtjevniji zahvat na ovoj fazi radova bila je demontaža i rekonstrukcija balkonske kamene ograde na drugom katu palače. Zbog bubrenja željeznih trnova kameni se rukohvat počeo odvajati od stupića, što je izazvalo rasklimanost pojedinih elemenata i opasnost od urušavanja. Na balkonskoj ogradi nedostajala su dva stupića, jedan je na sreću sačuvan u Muzeju grada Splita, dok je drugi morao biti nanovo isklesan, na tradicionalan način. Demontaža balkonske ograde obavljena je vrlo precizno, svi njezini elementi su numerirani, zabilježena je i orientacija stupića. Podizanje rukohvata izvodilo se lančanom dizalicom u vrlo skučenom prostoru unutar skele (rukohvat se sastoji od dva kraća bočna komada koji su dijelom ugrađeni u zid i tri veće grede s prednje strane). Zadnji su demontirani dvostruki stupići, njih ukupno četiri, koji su bili dodatno učvršćeni za podnicu. Nakon demontaže i čišćenja elemenata izvedene su manje rekonstrukcije u umjetnom kamenu. Priprema za ponovno sastavljanje uključivala je postavljanje novih prokromskih trnova, zalivenih u oovo. Stupići su složeni prema svojem izvornom položaju. Rukohvat je uz

pomoć dizalice vraćen na mjesto, nakon toga su u olovo zaliveni trnovi uz pomoć utora izrađenih na gornjim plohama stupića. Naposljetku su postavljene spojnice koje spajaju sve elemente rukohvata; one su također zalivene u olovo. Strukturalna oštećenja kamena u gornjim dijelovima kolonade izvedena su u umjetnom kamenu. Rekonstrukcije su rađene i na renesansnim prozorima prvog kata palače; kod jednog od njih profilacija okvira prozora bila je znatnije oštećena, pa je trebalo napraviti čitavu potkonstrukciju od prokromskih šipki, povezanih pocićanom žicom. Na taj je način dodatno učvršćen deblji sloj umjetnoga kamena od kojeg je rekonstrukcija izvedena. Rekonstruirana je i četvrta balkonska konzola, gledano od Protirona, na kojoj je bila oštećena fino klesana ornamentika. Zakrpe na bazama stupova izvedene su umjetnim kamenom, oponašajući teksturu kamena, odnosno tragove klesarskog alata. Na isti su način sanirana rupičasta oštećenja na kamenim blokovima pilona. Renesansni portal obnovljen je u manjoj mjeri, osim lijevog kapitela portala, gdje je rekonstruiran dio kamene glave.¹⁶

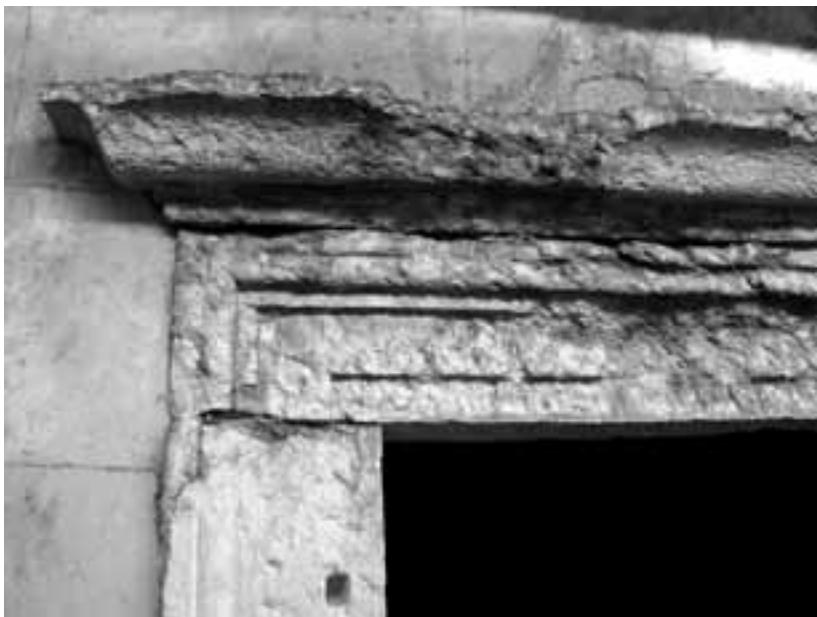
slika 7. Detalj kamene plastike, zatećeno stanje

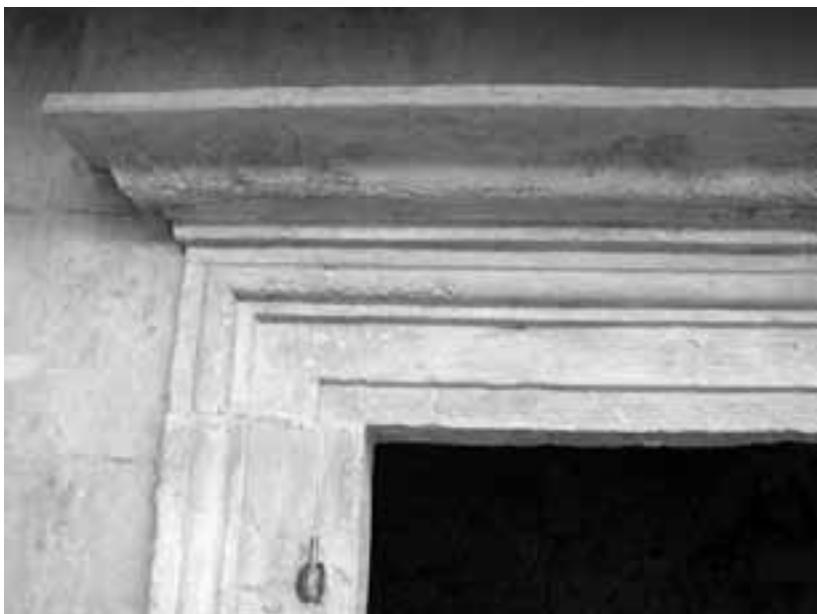
slika 8. Detalj kamene plastike, stanje nakon konzervatorsko-restauratorskih radova
