# DIJAGNOSTIKA KVAROVA SUSTAVA GORIVA U PORIVNIM BRODSKIM MOTORIMA

## *Failure Diagnostics of Marine Engine Fuel Supply System*

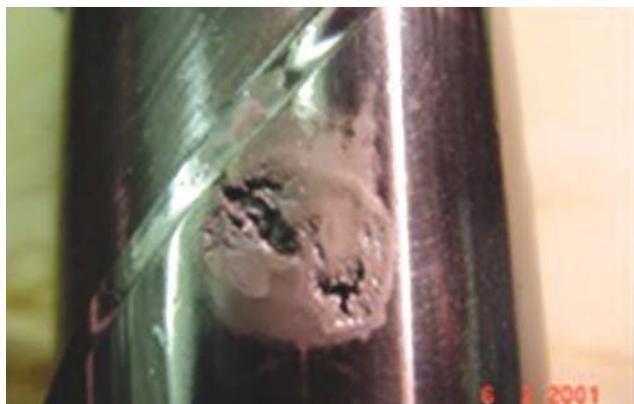
Zastupljenost vode u gorivu je očekivano i njezin se negativan utjecaj očituje u stvaranju emulzije s koaguliranim gorivom, koja stvara mulj taložen na dnu tankova i u sustavu goriva. Sljedeći nepoželjan utjecaj vode je u isparivanju zbog visokih temperatura i tlakova, te u pojavi kavitacije. Naime, evaporirani mjehurići pucaju i abrazivno djeluju na metalne površine stvarajući učinak tzv. pitting- korozije.

Slika 1. Pojava korozije zbog utjecaja vode na metalnim površinama klipa visokotlačne pumpe za gorivo

Figure 1. Corrosion as a result of water influences on metal surfaces of high pressure fuel pump piston

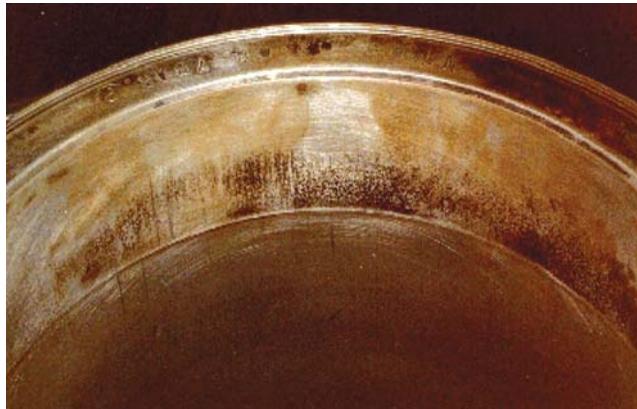
Voda zajedno sa sumporom ili klorom stvara spojeve  $H_2SO_4$ ,  $H$ ,  $HCl$ , koji na metalnim površinama dovode do niskotemperaturne korozije, nadasve u ispušnim cjevovodima i kotlovima.

Slika 2. Niskotemperaturna korozija na gornjem dijelu košuljice

Figure 2. Low temperature corrosion on upper part of cylinder liner

Prevencija zatajkve reakcije je održavanje temperature metalnih površina ispušnih cjevovoda i ispušnih kotlova više od 115 do 160 °C, što je temperatura kondenzacije sulfatne kiseline. Prema standardima, sadržaj se vode ograničava do 0,5% za teška goriva.

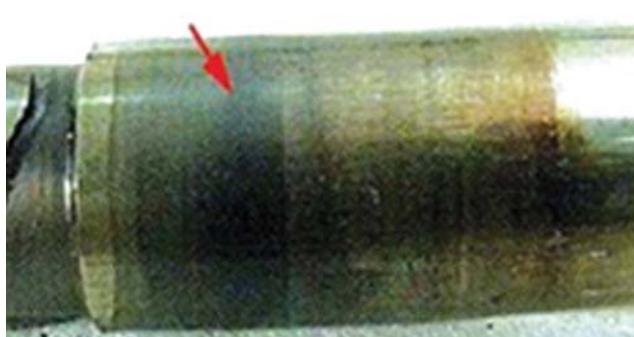
Korozivno djelovanje osobito je jako na ispušnim ventilima i dosjedima (slika 3.). Motorima koji rade na teško gorivo hlađe se ispušni ventili i njihovi dosjedi, a nekim se motorima ventili zakreću za vrijeme rada radi ravnomjernog trošenja.

Slika 3. Korozivno djelovanje na ispušnim ventilima i njihovim dosjedima

Figure 3. Corrosive action on exhaust valves and their seats

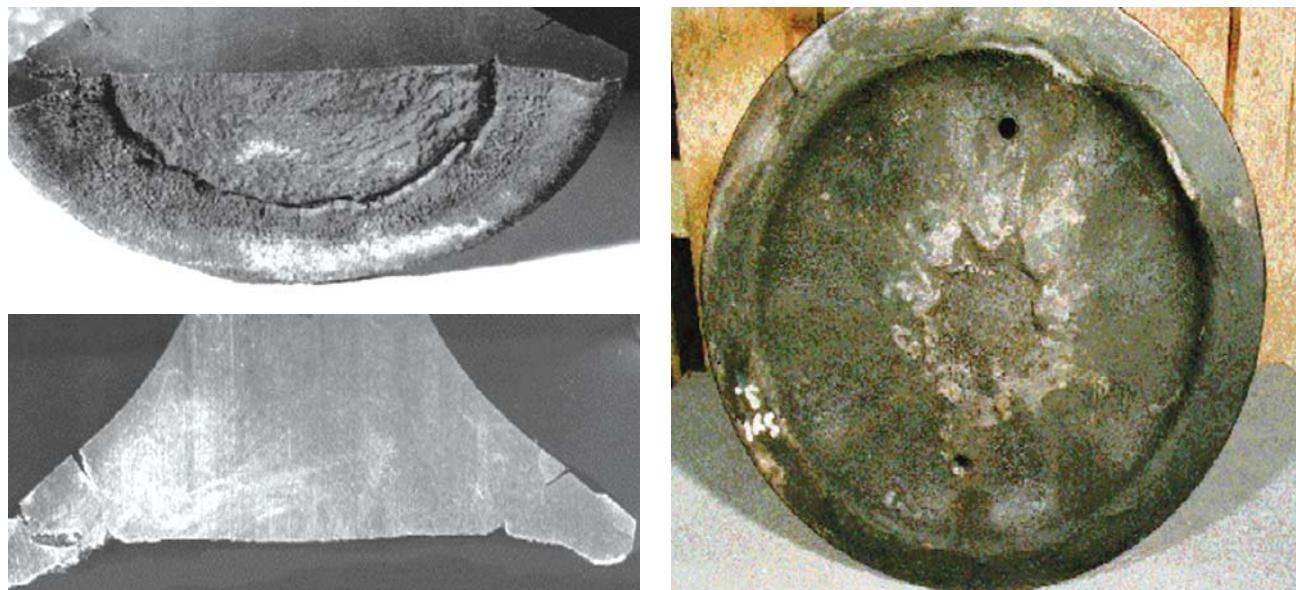
Slika 3. Visokotemperaturna korozija na ispušnom ventilu dizelskoga motora

*Figure 3. High temperature corrosion on diesel engine exhaust valve*

Natrij ne možemo odstraniti pročišćavanjem, već je potrebna zaštita od njegova utjecaja ugradnjom materijala, npr. Nimonic ili Inconel, za turbinske lopatice.

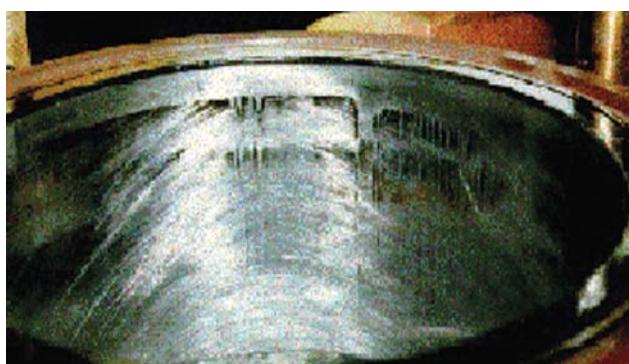
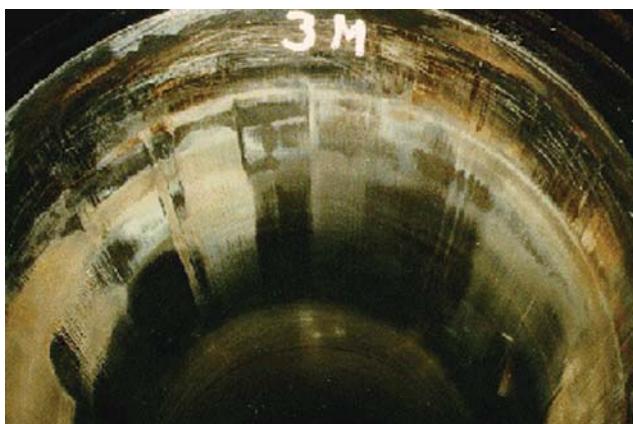
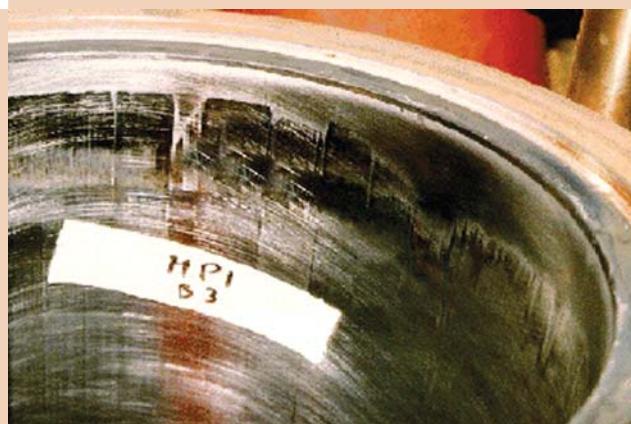
Pepeo se određuje prema masi goriva u postotcima. Može biti anorganskoga i mineralnog podrijetla, a sastavni je dio nafte ili se gorivo kontaminira tijekom eksploracije hrdom, pepelom i pijeskom. Vanadij, kojeg ima i u pepelu, abrazivno razara tarne površine (slika 6.). U dizelskim se gorivima postotak pepela ograničava na 0,01%, a u mazutu do 0,2%.

Slika 6. Pepelom oštećene površine košuljica  
Figure 6. Cylinder liner surfaces damaged by ash

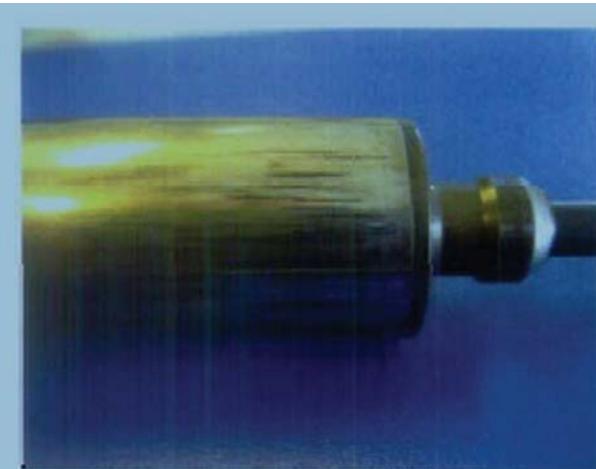
Fig. A: Fuel valve cut-off shaft with scuffing marks

Slika 7. Oštećenja na površinama pumpe goriva nastala učinkom katalitičkih čestica

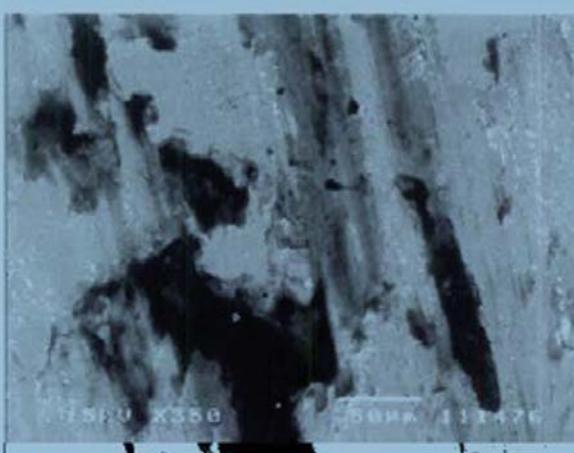
Katalitičke čestice aluminija i silicija po abrazivnom su djelovanju slične pepelu. Čestice su ostaci katalitičkih aditiva pri rafinaciji nafte, prvenstveno aluminija i silicija. Standard ISO 8217-2005 dopušta najviše 80 mg/kg čestica promjera od 30  $\mu\text{m}$ , što se mora osigurati u postupku separacije goriva. Proizvođači dizelskih motora najčešće se ograničavaju na 12 ppm jer se očekuje da uporaba goriva s česticama aluminija i

Fig. D: Magnification of scuffing marks and carbides (290x)

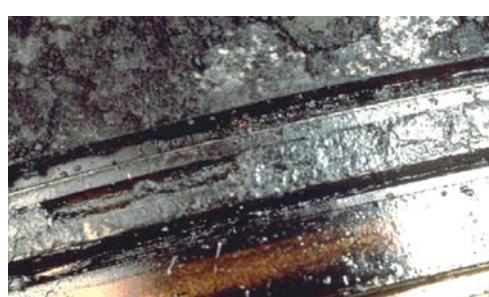
Zatim, djelovanjem visoke temperature sedimenti se tale i lijepe na metalne površine stapa, ispušnih ventila i rasprškača, stvarajući čađu (sliku 8.).

Slika 8. Čađa na kruni stapa  
Figure 8. Ash on the piston crown

Da bi se spriječilo stvaranje taloga, preporučuje se izbjegavati miješanje goriva različitih tipova ili je potrebna prethodna provjera njihove inkompatibilnosti. Nastanak smola ovisi o udjelu u gorivu nezasićenih ugljikovodika sklonih oksidaciji. Ulja za podmazivanje motora ne smiju sadržavati tvrdog asfalta.

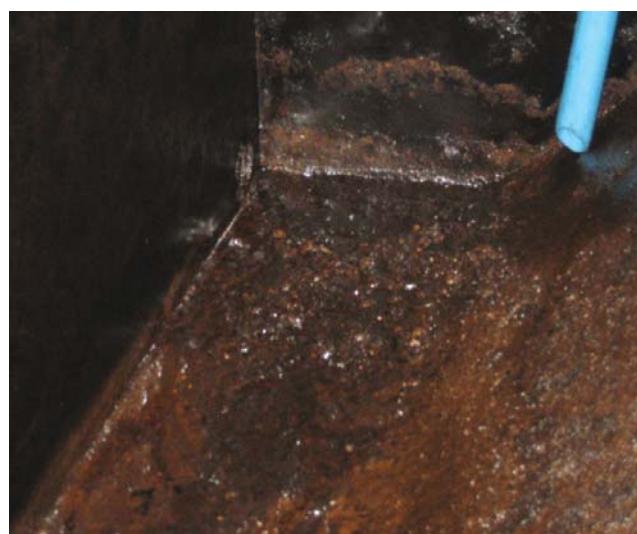
Ako izostane čišćenje tankova, uz nazočnost vode razvijaju se mikroorganizmi. Općenito, i najmanja količina vode pri temperaturama od 15 do 40 °C, nadalje u tropskim područjima, dosta je za razvoj mikroba, bakterija i gljivica, koje nakon određenog vremena rezultiraju *pitting*-korozijom (slika 9.).

Slika 9. Rupičasta pitting korozija unutar tanka za gorivo

*Figure 9. Pitting corrosion inside the fuel tank*

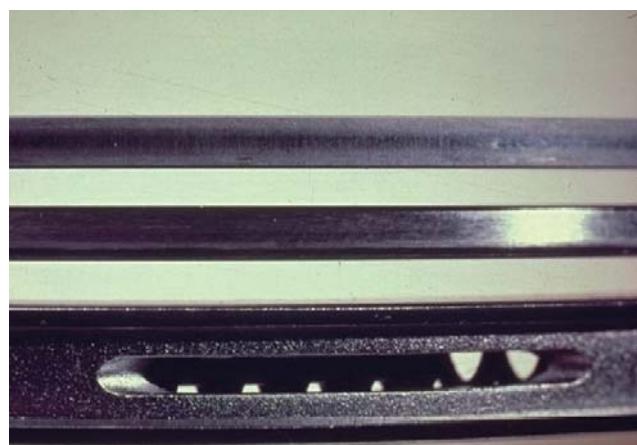
Na slikama 11. i 12. razmatrano je stanje stupnih prstenova nakon kratkotrajne eksploatacije dizelskog motora, gdje je čađa prekrila površinu stapa. Nataložena čađa nije ispunila utore prstenova i pri tome smanjila njihovu površinu poprečnog presjeka. Prstenovi imaju dostatno zračnosti za nesmetan rad.

Slika 11. Stupni prstenovi na stupu  
Figure 11. Piston rings on the piston

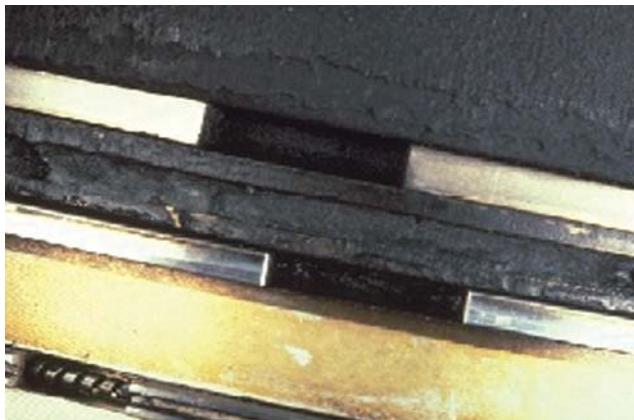
Slika 12. Čađom prekrivena kruna stapa  
Figure 12. Piston crown covered by ash

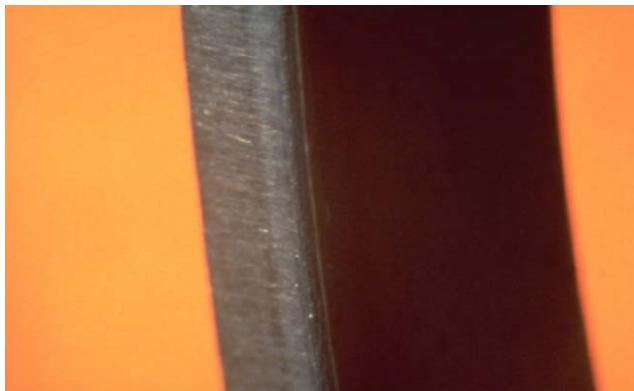
Na slici 13. vide se oštećenja na površini stapnog prstena nastala djelovanjem abrazivnih čestica u cilindru motora. One se tu mogu naći zbog onečišćenog zraka ili loše pročišćenoga goriva.

Slika 13. Trenjem oštećen čeoni dio stapnog prstena  
Figure 13. Outside part of piston ring damaged by friction

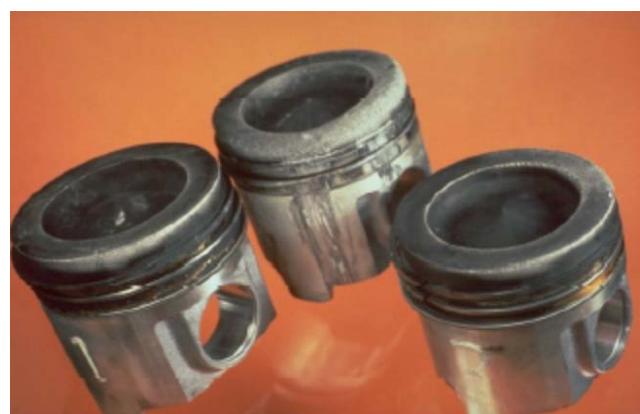
Na slici 14. vidi se oštećenje vanjskog ruba stapa koje se može pripisati lošem radu rasprskača goriva. Kroz neispravan rasprskač istječe prevelika količina goriva, i ono ne izgara, nego ispire rub stapa.

Slika 14. Oštećenje vanjskih dijelova krune stapa  
Figure 14. Damage of piston crown outside part

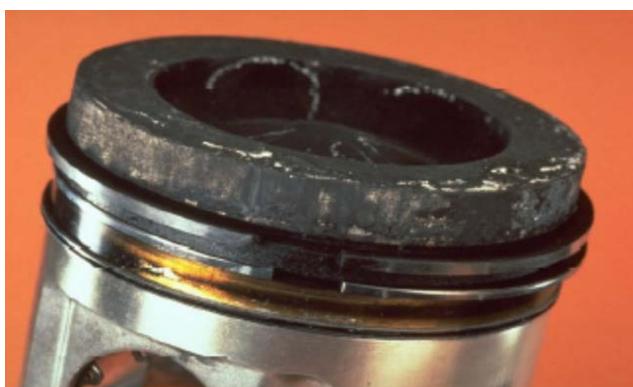
Karbonizirani ostaci što ostaju trajno zalijepljeni na kompresijskom dijelu stapne krune, upućuju na loše izgaranje ili veliku količinu karbonskih ostataka u gorivu. Oštećenja, strugotine i promjena boje između kompresijskih prstenova dokazuju da karbonizirani ostaci mogu biti razlogom pojačanoj sili trenja.

Slika 15. Oštećenje zbog lošeg izgaranja u cilindru  
Figure 15. Damage as a result of bad combustion in cylinder

U primjeru lošeg izgaranja, detaljna analiza cijelog sustava, počevši od ukrcaja goriva u skladišne tankove, pa daljnje tretmana, pročišćavanja, sve do dovođenje goriva u cilindar - treba poslužiti u rješenju problema.

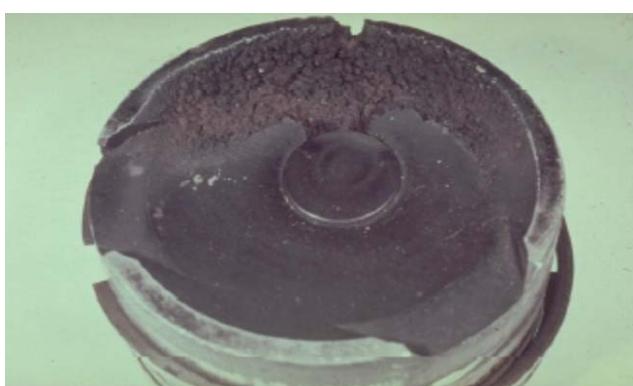
Na slici 16. primjer je očitoga taloženja mulja na ispušnom ventilu, što je dokaz za loše ispiranje svježim zrakom, a ne za loše izgaranje.

Slika 16. Oštećenje učinkom lošega ispiranja u cilindru  
Figure 16. Damage as a result of bad scavenging process in cylinder

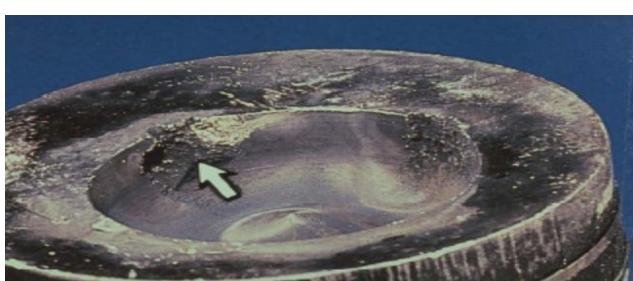
Na slici 17. vide se znatna oštećenja stapa, čemu bi uzrok moglo biti rasprskavanje goriva u pogrešnom trenutku, zbog čega nastaje veliki porast sila na stapnoj kruni.

Slika 17. Oštećenje uzrokovano pogrešnim kutom pri ubrizgavanju goriva  
Figure 17. Damage as a result of wrong fuel injection angle

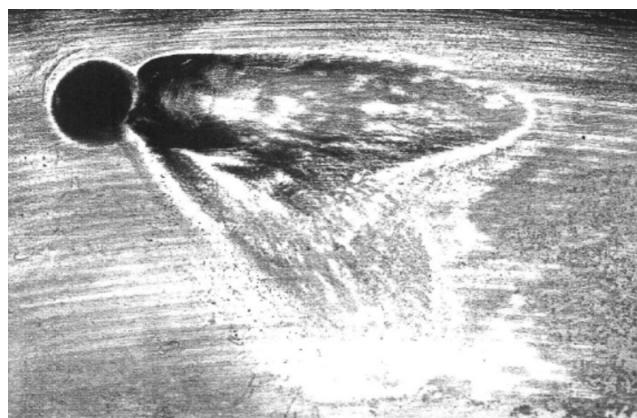
Oštećenje nastalo odmah do prvrta rasprskača goriva je erozijsko/korozivnog tipa (slika 18.). Njezin bi uzrok mogao biti ili loše rasprskavanje ili nekvalitetno gorivo s većim postotkom čestica i vode od dopuštenoga.

Slika 18. Abrazivno oštećenje glave cilindra  
Figure 18. Abrasive damage of cylinder head

Prema uputama proizvođača Wartsila, za RTA motore najveća dopuštena dubina oštećenja na glavi cilindra je 8 mm. Oštećenje je potrebno navariti novim materijalom i obraditi ga.

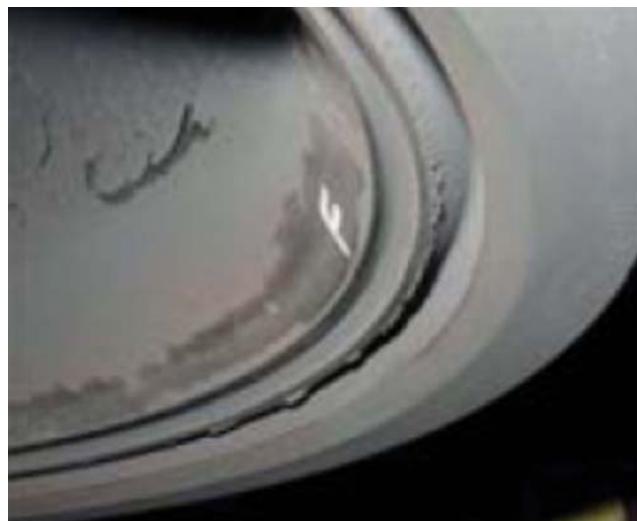
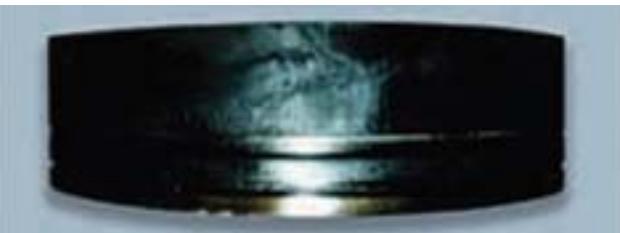
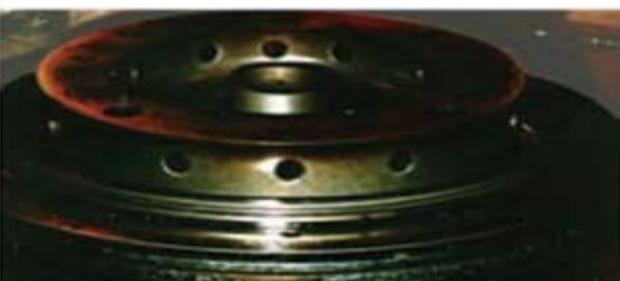
Slika 22. Korodirana stupna glava srednjokretnoga dizelskog motora

Figure 22. Corrosion of medium speed diesel engine cylinder head

Slika 22. pruža ogledni primjer kontaminacije goriva smolastim smjesama težih molekula asfaltena, koje imaju tendenciju taloženja na donjim dijelovima stupne krune, gdje su uzrok toplinskoj izolaciji hlađenja stapa. Dosegne li se temperatura od  $\approx 450^{\circ}\text{C}$ , stvaraju se uvjeti za kemijsku reakciju s katalitičkim česticama vanadija i natrija.

Rastopljena masa uzrok je korodiranja stupne glave zbog utjecaja visokotemperaturne korozije.
