# OSIGURANJE I PRIVREMENA KONZERVACIJA URUŠENE CRKVE SV. JURJA NA BREGU

Pavlic V.<sup>1</sup>, Špišić A.<sup>1</sup>

<sup>1</sup> Institut IGH d.d., Zagreb, Hrvatska

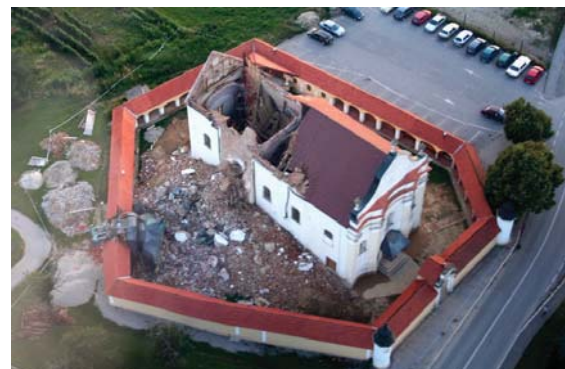
Slika 2. Prizor urušavanja 4. lipnja 2008. godine

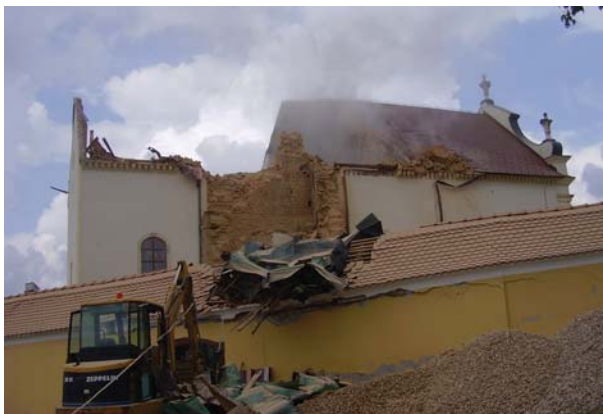
Slika 8. Urušena crkva bez tornja i dijela krovišta

Urušavanjem tornja sa zvonikom koji se nalazi bočno uz prostor svetišta glavne lađe, došlo je i do rušenja krova iznad svetišta, do rušenja svoda u svetištu i polju uz trijumfalni luk, kao i rušenje zida iznad trijumfalnog luka. Spomenuti dijelovi nosive konstrukcije izgubili su oslonac samim urušavanjem tornja koji je imao zajednički nosivi zid sa svetištem. Dio tog zajedničkog zida se urušio, a samim prevrtanjem tornja izazvao je pomake zida. Tako su svodovi i lukovi izgubili uporište i urušili se zajedno s konstrukcijom krovišta (dvostruka visulja).

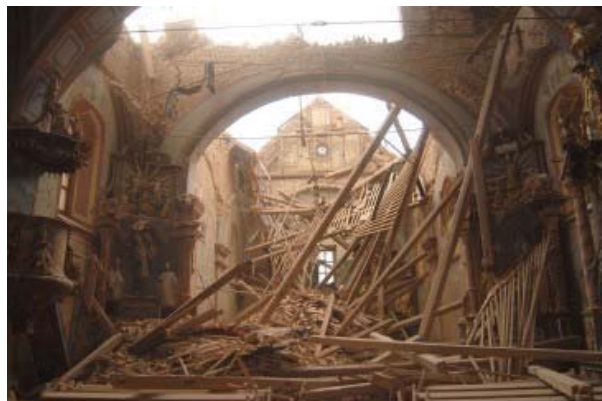
Trijumfalni luk pretrpio je oštećenja u obliku uzdužnih i poprečnih pukotina: jedna zatega se na istočnoj strani deaktivirala, a druga je puknula (na zapadnoj koja je bila jednim krajem sidrena u vanjski zid zvonika). Vidljivo je da je došlo do znatnih pomaka i deformacija, čime je trajno narušeno prvobitno stanje.

Slika 9. Urušena crkva u unutrašnjosti broda s pogledom na trijumfalni luk i svetište

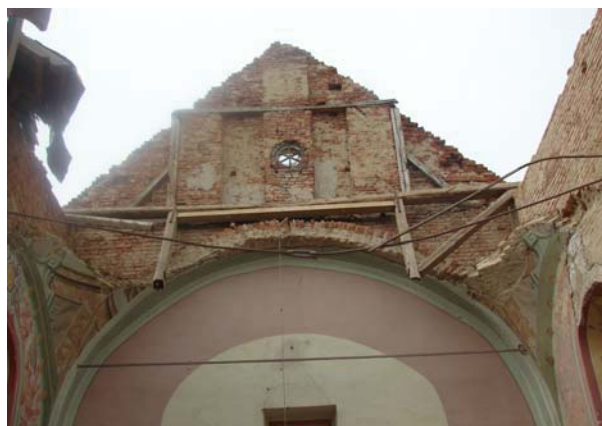
Slika 10. Unutrašnjost crkve bez svoda svetišta i krovišta, dok zabatni zid stoji slobodno

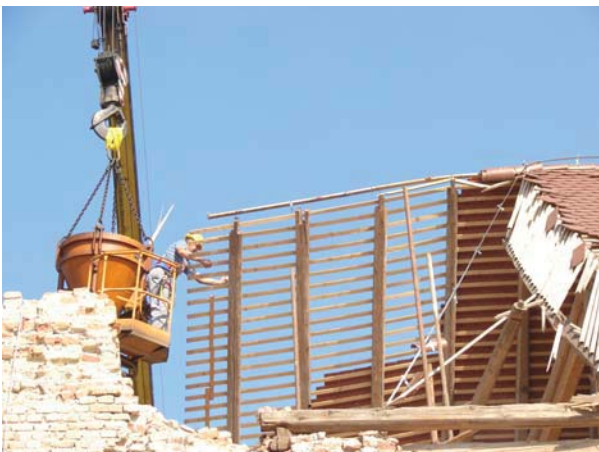
Slika 11. Rušenje oštećenih nevezanih dijelova iz sigurnosnih razloga

Prije samog čišćenja trebalo je porušiti nevezane i nestabilne dijelove oštećene konstrukcije na sigurnoj visini za odvijanje radova. (slika 11.). Za što jednostavnije odstranjivanje i odvoz materijala, napravljen je proboj na dijelu cinktora koji je uslijed pada tornja i zvonika bio oštećen. Kroz taj proboj ulazio je mali bager i demper koji je iznosio urušeni materijal na privremeni deponij. (slika 12.). Radovi su se oprezno odvijali, bez izazivanja vibracija jer bi one bile kobne za preostale zidove crkve i postojeće stupove cinktora. Ovaj privremeni otvor koristit će se i kod rekonstrukcije i obnove crkve.

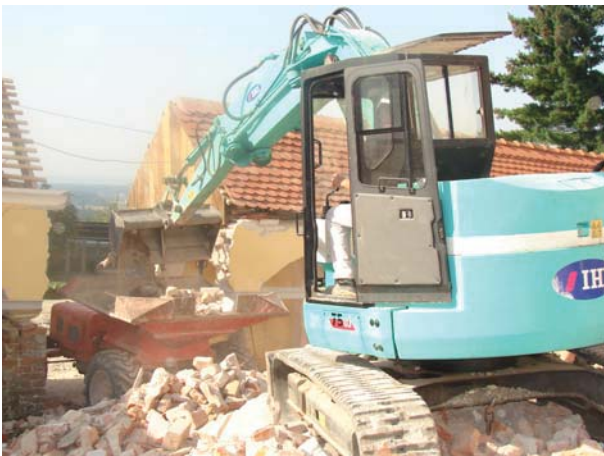
Zbog gubitka stabilnosti nastala su mnoga oštećenja nosive konstrukcije, a vide se na obodnim zidovima i preostalim svodovima iznad pjevališta. Tu su nastale brojne pukotine. Samim urušavanjem tornja događalo i prevrtanje u južnom smjeru, čime je oštećen cinktor. Na tom mjestu kasnije je napravljen transportni put (slika 12).

Slika 12. Mali bager i demper na odvozu urušenog materijala (oko 1000 m<sup>3</sup>) na privremeni deponij

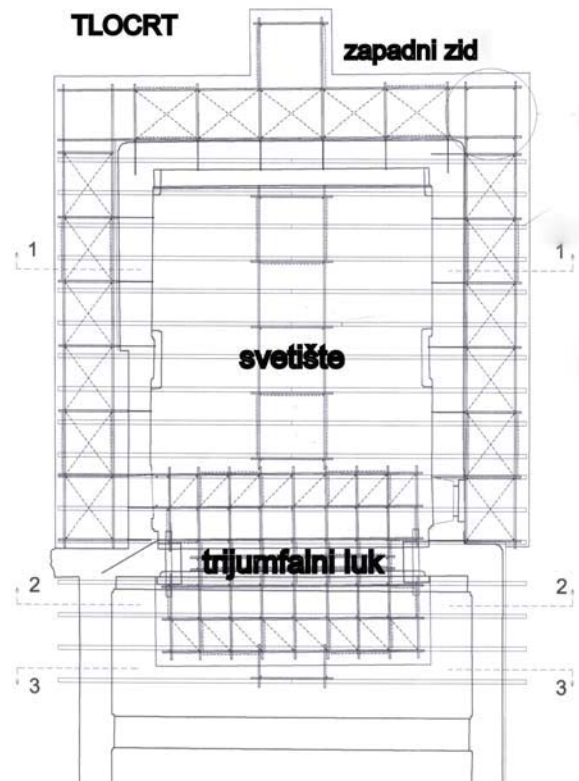
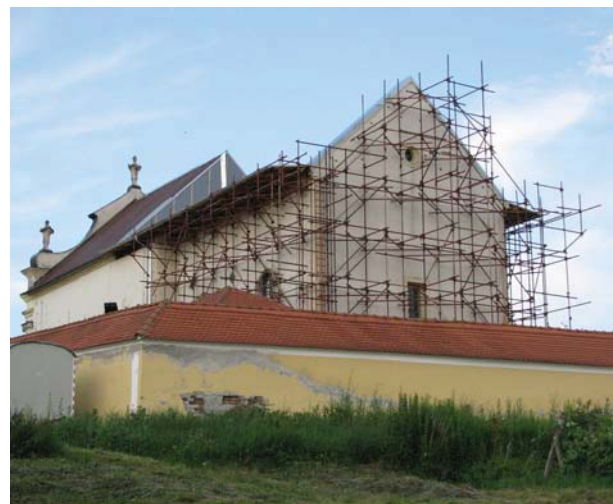
Slika 13/1. Prostorno pridržanje zidova svetišta i podupiranje trijumfalnog luka

Slika 13/2. Prostorno pridržanje zidova svetišta i podupiranje trijumfalnog luka

U ovoj fazi prvo je učvršćen zapadni zabatni zid i trijumfalni luk koji se prognuo 3 cm te je imao velike uzdužne i poprečne pukotine. Nakon toga pridržani su sjeverni i južni uzdužni zidovi. Stabilnost vanjskih nosivih zidova postignuta je izvedbom pridržanja prostornog modela horizontalnih rešetkastih nosača pomoću štapova cijevne skele  $\Phi$  48,3 mm, debljine stijenke 3 mm i 8 mm s tipskim detaljima koji su dio tehničke dokumentacije. Horizontalne rešetke su na

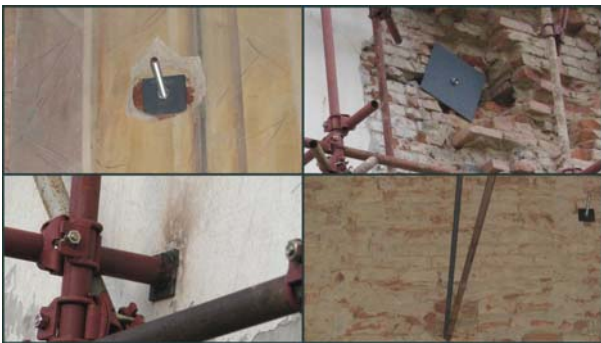
Slika 14. Izvedbeni detalji: pridrzanje prostorne skele u čvorovima (lijevo); sidrenje nove zatege trijumfalnog luka (desno)

razmaku od 2,2 m po visini, a stupovi skele su na razmaku od 1,9 m. Na krajnjim čvorovima prostorne rešetke se preko štapnih sidara  $\varnothing 14$  mm,  $l = 100$  cm, sidre u uzdužne zidove. Rupe u zidu su  $\varnothing 30$  mm, a nakon postave i osiguranja središnjeg položaja u rupi, sve se injektiralo injekcijskom smjesom Masterflow 928. Na licu zida postavljene su kvadratne podložne pločice  $80 \times 80$  mm, debljine  $t = 8$  mm, koje se pritezanjem matice priljubljuju uz zid (slika 14.). Priključak štapa rešetke na štapno sidro izveden je varenjem za podložnu pločicu varom prve klase  $a = 2.0$  mm po cijelom obodu cijevi.

Osim toga, zidovi se priključuju na rešetke na mjestima vertikalnih štapova preko sidrenih profila  $\varnothing 14$  mm, ali sada uz obostranu postavu podložnih pločica  $80 \times 80$  mm debljine,  $t = 8$  mm, koje se pritezanjem matice priljubljuju uz zid. Rupa u zidu u ovom slučaju je  $\varnothing 16$  mm. Varenje cijevi izvedeno je istim varom, ali ne po cijelom obodu već na četiri nasuprotna mjesta dužine vara po 25 mm. Za nosive rešetkaste nosače, prostorno stabilizirane vertikalnim i dijagonalnim štapovima, izvedenim na vanjskim stranama obodnih zidova, oslanjanje na tlu ostvareno je izvedbom 15 cm debele armirano-betonske ploče.

Tako je na istočnoj strani sanirana i aktivirana postojeća zatega, a na zapadnoj strani izvedena je nova zatega  $\varnothing 20$  mm na način da se sidrenje izvelo preko sidrenih čeličnih ploča na sjevernom i južnom zidu (dim.  $300 \times 300$  mm, debljine  $t = 20$  mm) i pritezanjem matice s vanjske strane zida (slika 14.).

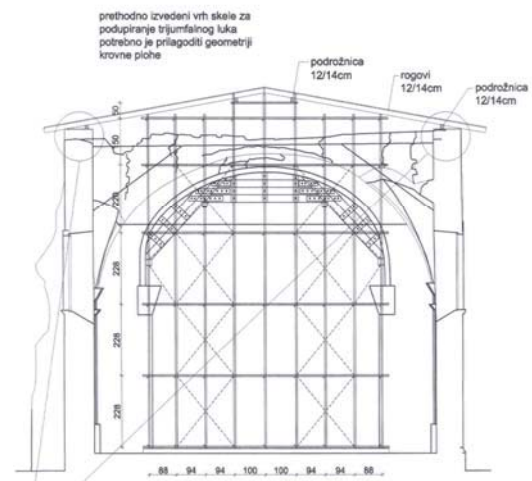
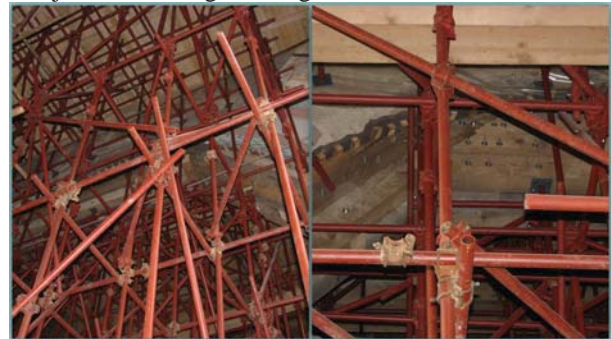
Slika 15/1. Projekt podupiranja trijumfalnog luka s detaljima izvedenog drvenog oblučila

Slika 15/2. Projekt podupiranja trijumfalnog luka s detaljima izvedenog drvenog oblučila

Podupiranje trijumfalnog luka izvedeno je drvenim oblučilom kojeg podupire prostorna cijevna skela dimenzionirana na prijenos njegove sveukupne težine (slika 15.). Svi dijelovi skele su od cijevi  $\varnothing 48,3$  mm, debljine stijenke od 3 mm. Radi zaštite postojećeg poda crkve, iznad zaštitne PVC folije napravljena je armirano-betonska ploča debljine 15 cm. Osim toga aktivirale su se postojeće zatege obje strane trijumfalnog luka kako bi se smanjilo horizontalno opterećenje na uzdužne zidove.

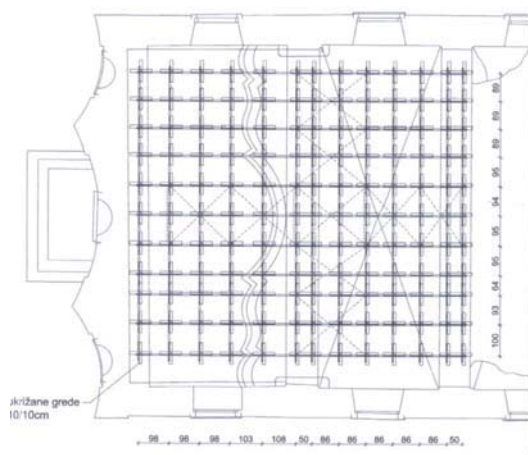
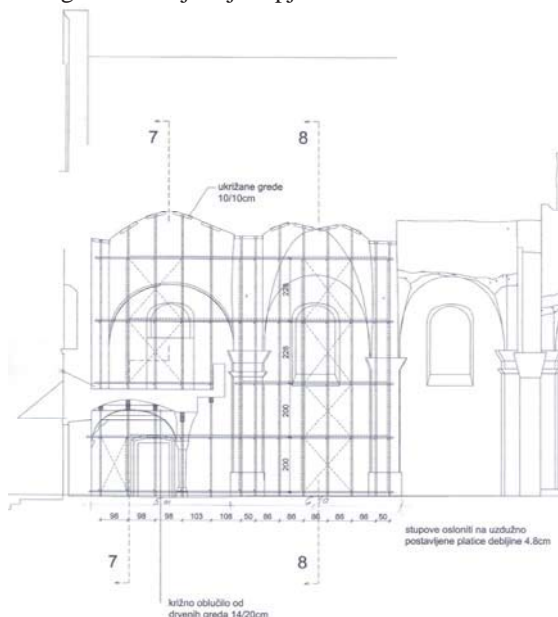
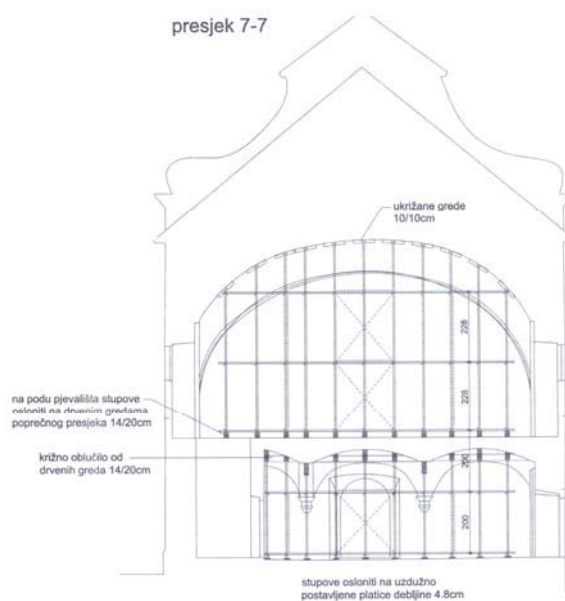
Slika 16/1. Projekt podupiranja preostalih svodova crkvenog broda uključujući pjevalište

Slika 16/2. Projekt podupiranja preostalih svodova crkvenog broda uključujući pjevalište

Slika 16/3. Projekt podupiranja preostalih svodova crkvenog broda uključujući pjevalište (dio crkve koji je dobio samo uzdužne i poprečne pukotine)

Zbog oštećenja i pukotina na zidovima oko pjevališta i svodu iznad njega, napravljeno je njihovo podupiranje. Ono je obavljeno cijevnom skelom, najprije za svodove ispod pjevališta. U svakom polju bilo je predviđeno podupiranje na devet mjesta. Jednim stupom poduprlo se križno oblučilo (slika 17.) koje slijedi krivulju svoda i postavljeno je u dva međusobno okomita smjera, tako da se formirao križ u tlocrtnoj projekciji.

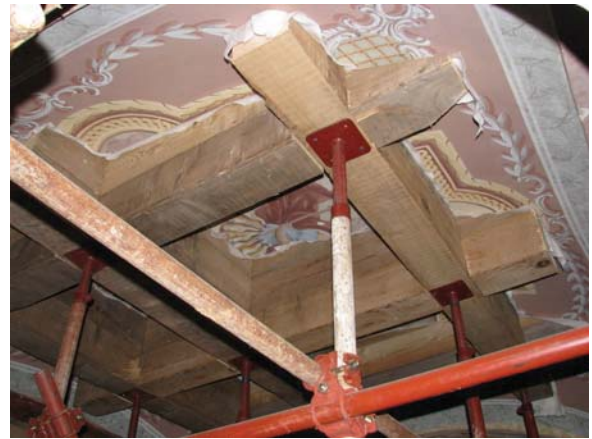
Slika 17. Križno oblučilo za podupiranje pjevališta

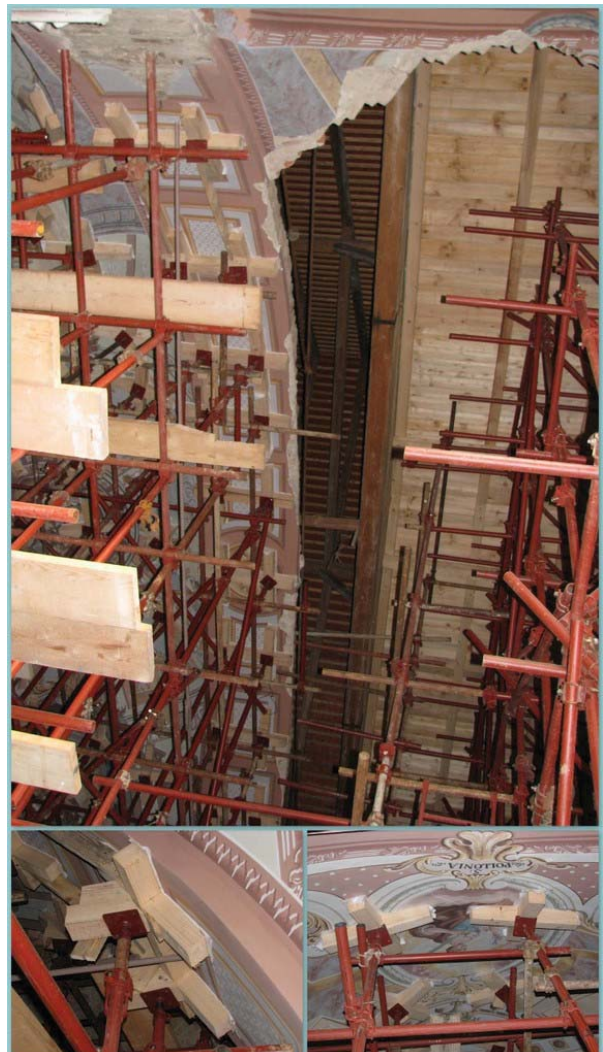
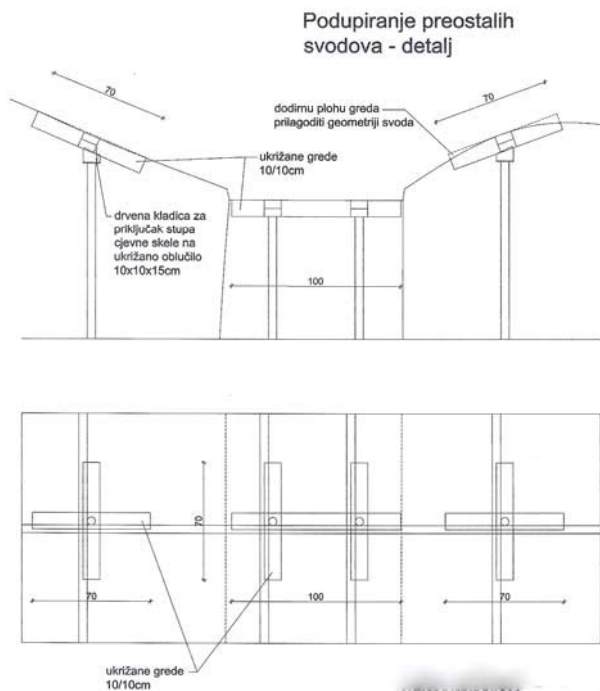
Slika 18/1. Detalji podupiranja preostalih svodova i pojasnica s ukršanim gredama

Slika 18/2. Detalji podupiranja preostalih svodova i pojasnica s ukrižanim gredama

Dimenzije poprečnog presjeka greda su  $14/20$  cm. Preostali svodovi crkvenog broda, kao i pojasnice, poduprte su preko dvije ukrižane grede  $10/10$  cm, duljine oko 70 cm (slika 18.). Položaj vertikalnih oslonaca na pjevalištu odgovara osloncima ispod pjevališta. Svi vertikalni štapovi prostorno su ukrućeni dijagonalnim štapovima. Oslanjanje stupova na podu crkve i pjevališta obavilo se drvenim platicama. Osiguranje punog prijanjanja oblučila i svodnih ploha izvedeno je tipskim stopama s navojem za prednapinjanje. Na kontaktu križnih oblučila i ukrižanih greda s oslikanim svodovima i lukovima postavljen je netkani geotekstil da bi se izbjegla lokalna oštećenja (slika 17. i 18.).

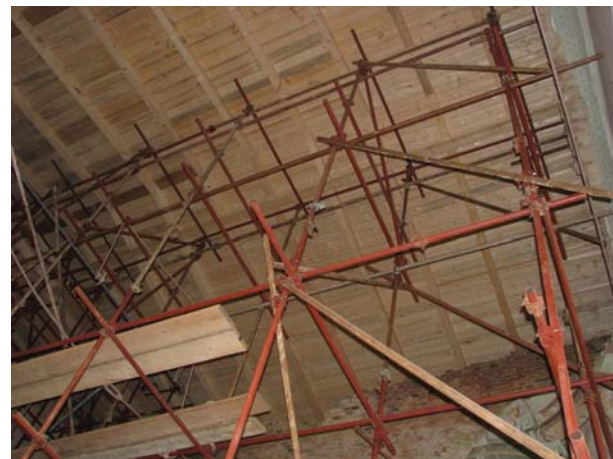
Slika 19. Cijevna skela s privremenim dvostranim krovijem (na mjestu srušenog krova i svodova)

Zaštita od atmosferilija izvela se pokrivanjem dijela crkve koji nije imao krov. Nove krovne plohe oslanjaju se na konstrukciju cijevnih skela na vanjskim stranama uzdužnih zidova. Na sredini tlocrta svetišta i dijela crkvenog broda izvela se dodatna cijevna skela širine 2 metra. Na izvedenim skelama postavile su se uzdužne drvene grede 12/14 cm oslonjene i obujmicama povezane za horizontalne cijevi skele. Na tako postavljene i pričvršćene "podrožnice" postavili su se drveni rogovi poprečnog presjeka 12/14 cm, na razmaku od jednog metra, koji se vijcima za drvo bez matice međusobno povezuju (slika 19.). Preko tako postavljenih rogova polagale se drvene daske debljine 2.4 cm preko kojih je napravljen sloj hidroizolacije. Nagib ovih krovnih ploha je 10° i dovoljan je za odvodnju oborinskih voda. Dio krovnih ploha oslanja se na vanjske uzdužne zidove crkvenog broda, umjesto na cijevnoj skeli. Zbog toga je trebalo vrhove sjevernog i južnog zida doizdati, uklanjanjem oštećenih i nevezanih dijelova do konačne visine i na tako pripremljenu podlogu postaviti podrožnicu 12/14 cm. Ona će se na mjestima priključka rogova sidriti u zid štapnim sidrima  $\varnothing$  14 mm, dubinom sidrenja  $l = 60$  cm. Rupe u zidu su promjera  $\varnothing$  30 mm, a nakon postave sidra sve se injektira injekcijskom smjesom Masterflow 928. Preostali dio krovne konstrukcije iznad crkvenog broda završava prema trijumfalnom luku dvostrukom visuljom koja nije bila oštećena prilikom rušenja krova. Preko vezne grede, horizontalne razupore, kosnika i rogova na visulji, čavlima su postavljene drvene vertikale poprečnog presjeka 8/10 cm povezane za štapove visulje i za rogove. Međusobni razmak tih vertikala je 1.15 cm. Na tako pripremljenu podlogu horizontalno su se postavljale drvene daske debljine 2.4 cm, preko kojih je napravljen sloj hidroizolacije.
