Statička i dinamička analiza starog kamenog mosta u Mostaru

Stručni rad

Static and dynamic analysis of the old stone bridge in Mostar

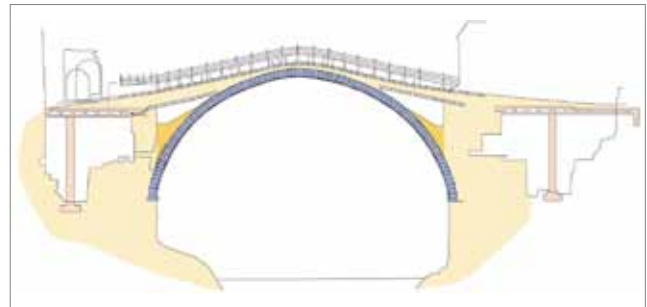
- Izvedena su velika ošupljenja neposredno iza obaju upornjaka [6], s armiranobetonskom nosivom konstrukcijom, u koje su smješteni arheološki muzeji (slika 3.). Dno ošupljenja je na razini peta luka. U odnosu na izvorno stanje, ovim je smanjeno povoljno djelovanje stalnog vertikalnog opterećenja iza peta luka i povećana horizontalna deformabilnost luka.

Slika 3. Uzdužni presjek mosta

Kod obnovljenog mosta izvedena su velika ošupljenja neposredno iza peta luka na upornjacima, što je nepovoljnije za luk (povećava uzdužne horizontalne pomake) i upornjak. Posmična veza između kamenog luka i njegovog podebljanja u peti kod obnovljenog mosta je podatnija, tj. manja je krutost spregnutog sustava luk-nadlučni sklop. Kako kamen tenelija nakon vađenja iz kamenoloma znatno povećava čvrstoću tijekom vremena, uz činjenicu da je izvorni most građen devet godina, a obnovljeni manje od dvije, očito je pri otpuštanju skele luka kamen obnovljenog luka imao manju čvrstoću od izvornoga. Moguće je da je kamen za izvorni most bio bolje kakvoće. Rasponski sklop obnovljenog mosta vjerojatno je općenito krući od izvornoga, što je nepovoljnije za djelovanje temperature. Geometrija obnovljenog luka, s namjerno izvedenom imperfekcijom u odnosu na izvorni, nepovoljnija je za naprezanja u luku. Uleknučje izvornog luka do sada je pripisivano popuštanju njegove skele pri gradnji. Moguće je da je ono posljedica dugogodišnjeg prirasta pomaka na tom mjestu omekšanog luka (puzanje kamena tenelija je vjerojatno veliko), jer su na tom potezu pomaci luka najveći u stvarnosti i na numeričkim modelima.

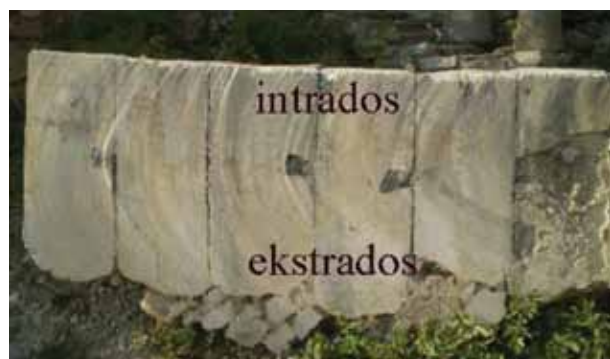
- Nakon otpuštanja skele, progib luka u tjemenu iznosio je manje od jednog milimetra. Veća krutost luka je nepovoljnija za temperaturna djelovanja.
- Podebljanje luka u peti kod izvornog mosta urađeno je s pomoću čvrstog lomljenog vapnenca u specijalnom mortu (mješavina živog vapna, crljenice, pijeska, šljunka i vode). Kod toga su kameni blokovi između vanjskih čeonih zidova deblji od 0,8 m i na vrhu zaobljeni ili zasječeni, s vrlo hrapavom plohom ekstradosa (slika 4.). Kod obnovljenog mosta za podebljanje luka u peti korišten je mort manje čvrstoće, a kameni blokovi su podjednake debljine (0,8 m), s relativno ravnom plohom ekstradosa. Time je smanjena izvorna posmična nosivost na spoju ekstradosa luka i podebljanja luka u peti, tj. smanjena je otpornost spregnutog sklopa.

Slika 4. Ostatak kamenog luka izvornog mosta u peti, s podebljanjem iznad ekstradosa

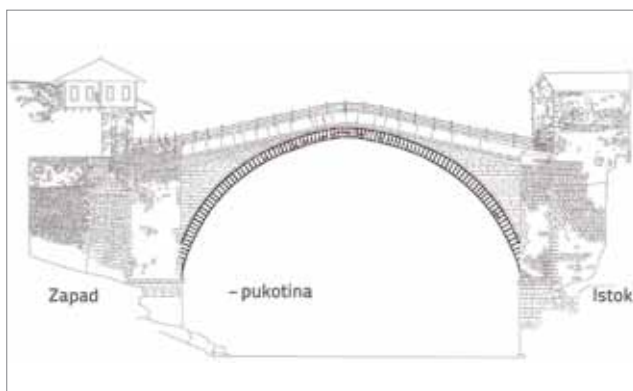
Slika 5. Pukotine u južnoj čeonj plohi luka Starog mosta prije rušenja [3]

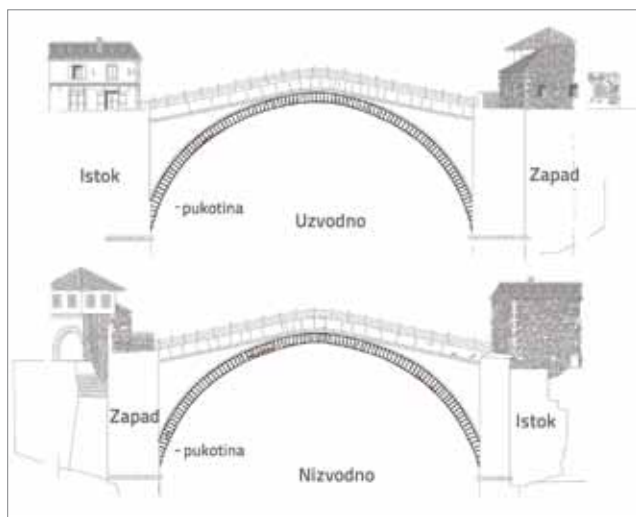
Na obnovljenom Starom mostu prvi put su uočene pukotine 2007. godine [8]. Pukotine na čeonim ploham luka prikazane su na slici 7. Najveća širina pukotina iznosila je 8 mm. Također je uočen manji broj pukotina na intradosu luka uz lijevu (istočnu) obalu rijeke. Snimljene pukotine na intradosu luka 2010. godine prikazane su na slici 8 [9]. Osim pukotina u kamenim blokovima, primijećeno je i poprečno horizontalno razmicanje blokova okomito na ravninu mosta. Pregledom mosta početkom studenog 2011. uočeno je da su se prethodno registrirane zone pukotina na čeonim ploham luka [8] proširile po dužini luka. Na slici 9 prikazan je položaj snimljenih pukotina. Najveća širina pukotina iznosila je oko 10 mm. Također su registrirane pukotine na intradosu luka, a u svemu prema radu [9] i slici 8. Na ostalim dijelovima rasponskog sklopa nisu registrirane pukotine ili druga oštećenja.

Slika 7. Pukotine na čelima luka rekonstruiranog mosta registrirane 2007. godine [8]

Primjetno je da su pukotine na čeonim ploham luka približno paralelne s osi luka i da su blizu intradosa luka. Nije poznato kolika je dubina pukotina u poprečnom smjeru luka. Pretpostavlja se da one mjestimično sežu duboko u unutrašnjost vanjskog kamenog bloka, a neke vjerojatno po njegovoj čitavoj širini. Također se može primijetiti da je zona pukotina na južnoj čeonj plohi luka veća od one na sjevernoj čeonj plohi.

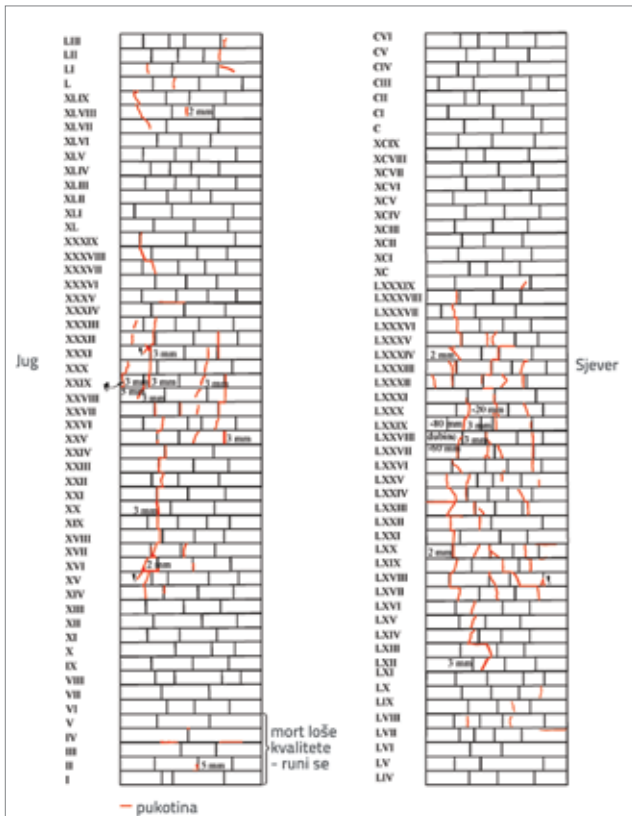
Slika 8. Pukotine na intradosu rekonstruiranog luka registrirane 2010. godine [9]

Pukotine na intradosu luka su također u smjeru osi luka, u više vertikalnih ravnina po širini mosta. Primjetno je da su najveća oštećenja intradosa uz južnu čeonu plohu luka. Također nije poznato do koje dubine sežu ove pukotine. Pretpostavlja se da one mjestimično prolaze po čitavoj debljini luka.

Također su dobivene računске pukotine u vertikalnoj ravni luka (prekoračenje granične vlačne deformacije kamena poprečno na luk) duž intradosa, što je konzistentno sa stvarnim stanjem prema slici 8.

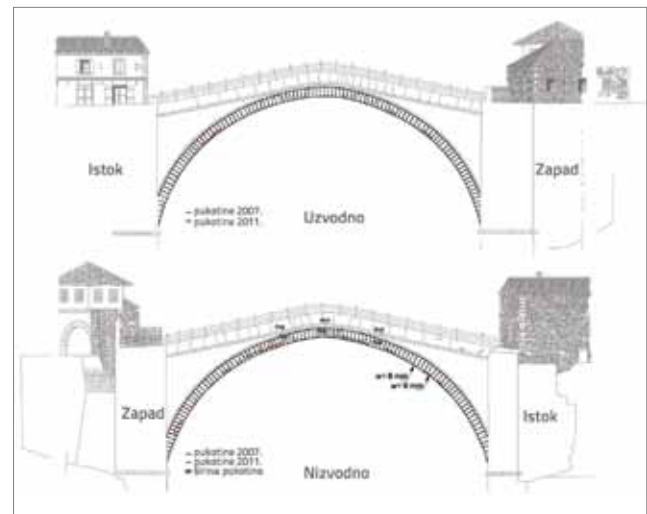
Prethodno navedene pukotine u kamenom luku posljedica su prekoračenja vlačne čvrstoće (granične vlačne deformacije) kamenih blokova u smjeru okomitom na ravninu tih pukotina. Vlačna naprezanja (deformacije) okomito na os luka u dvije međusobno okomite ravnine, odnosno navedene pukotine, posljedica su tlačnih naprezanja (deformacija) u smjeru osi luka.

utjecaja slabih potresa nakon obnove mosta na navedena oštećenja luka, kao što je to također zaključeno u radu [8]. Glavni uzrok pukotina u izvornom i obnovljenom luku jest mala vlačna čvrstoća kamena tenelija, od kojeg su izgrađeni.

Slika 9. Pukotine na čelima rekonstruiranog luka registrirane 2011.

Naprezanja u luku od temperaturnih promjena započela su nakon njegova zatvaranja u tjemenu (21.8.2003.). Dakle, luk je zatvoren u tjemenu u ljetnom periodu, pri temperaturi od oko 25 °C. Godišnje temperaturne promjene u Mostaru su velike, pretežno od -5 °C do 50 °C [8]. Moguće su različite godišnje i dnevne distribucije temperature po dužini i debljini luka. Radi jednostavnosti proračuna, uzeto je da je temperatura konstantna po dužini luka i promjenjiva po njegovoj debljini. Neke razmatrane promjene temperature, za koje se vjeruje da su moguće i da su među najnepovoljnijima, prikazane su na slici 12. Naime, mjerodavne su one temperaturne promjene koje, u odnosu na stanje kod zatvaranja luka, izazivaju tlak uz intrados luka. Temperaturni koeficijent za kamene blokove uzet je $\alpha_{tb} = 6,5 \times 10^{-6}$, a za mort u sljubnicama $\alpha_{tm} = 6,0 \times 10^{-6}$. Neki rezultati proračuna za istovremeno djelovanje vertikalnog opterećenja i temperaturnih promjena prema slici 12a prikazani su na slici 13. Najveće glavno tlačno naprezanje u kamenim blokovima iznosi - 3,48 MPa. Računski položaj pukotina u kamenim blokovima na čelu luka prikazan je na slici 14., što se dobro slaže sa stvarnim sadašnjim pukotinama prema slici 9.

Oštećenja luka obnovljenog mosta su takva da je umanjena njegova izvorna mehanička otpornost i sigurnost. Vjerojatno je da će se ona tijekom vremena povećavati. Već sada prijete opasnost ispadanja komada oštećenih kamenih blokova. Nužna je hitna sanacija oštećenja luka, s izradom studije koja treba iznaći odgovarajuća rješenja za izbjegavanje ili umanjene daljnjih oštećenja luka i potrebe njegove trajne sukcesivne sanacije kao kod izvornog luka.
