KARAKTERIZACIJA KOROZIONIH PRODUKATA CJEVOVODA TERMOELEKTRANE

THE CHARACTERIZATION OF POWER PLANT PIPE LINES CORROSION PRODUCTS

Vjera Novosel - Radović, Nikol Radović, Milka Balen

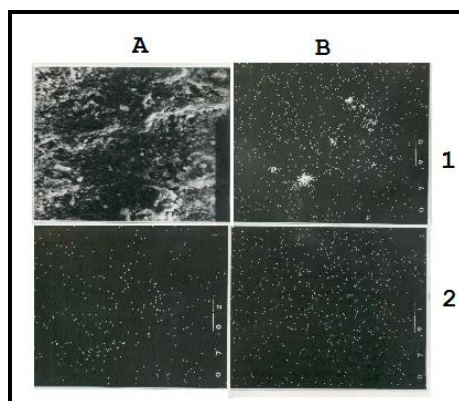
suradnicima [6] posljedica su korištene vode koja izravno utječe na pojavu korozije i na kvalitetu stijenke cijevi. Unutar istraženih produkata korozije identificirane su i faze ZnO , Ca i C (slika 2.) kao posljedica korozije neželjenih elemenata unutar promatranog sistema i ostataka ulja upotrijebljenog pri podmazivanju.

Slika 2. Elektronska snimka produkata korozije zaštitnog magnetitnog filma 1A (SEI – 1000 X) karakterističnog rendgenskog zračenja 2A - CuK_α , 1B - ZnK_α i 2B - CK_α

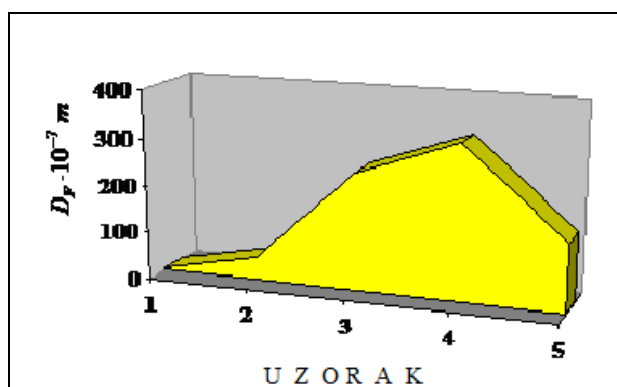
Istodobno izmjerena debljina zaštitnog magnetitnog filma uzduž cijevnog sistema mijenjala se od $5.27 \cdot 10^{-7}$ do $324 \cdot 10^{-7}$ m. Najmanja vrijednost je izmjerena na uzorku uzetom u donjem radijacijskom dijelu - ulaz, a najveća na konvektivnom pregrijaču pare $324 \cdot 10^{-7}$ m.

Slika 3. Promjena debljine zaštitnog magnetitnog filma D_F uzduž cijevnog sistema termoelektrane: 1 – donji radijacijski dio, 2 – srednji radijacijski dio, 3 – gornji radijacijski dio, 4 – konvektivni pregrijač pare i 5 - međupregrijač pare

Nastale promjene, prema Milobaru [8], upućuju na potrebu čišćenja cijevi cjevnog sistema termoelektrane jednim od uobičajenih postupaka [4].
