Raspodjela tvrdoće u poprečnom presjeku žljebaste tračnice

Original scientific paper

Hardness distribution over cross-section of grooved rails

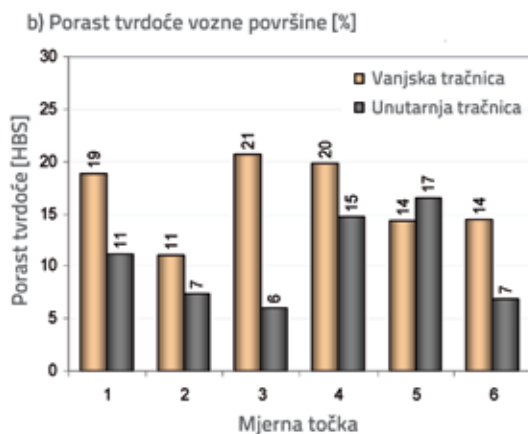
ispitivanja (slika 9.) pokazali su da je nakon mjesec dana eksploatacije, zbog hladnog kovanja, na voznim površinama glava tračnica duž promatrane krivine došlo do prosječnog porasta tvrdoće za 39 HBS (13 %). Prema očekivanjima, veći porast tvrdoće prisutan je kod vanjske tračnice u krivini budući da je ona i više opterećena. Iz navedenog se može zaključiti da bi, da su tračnice iz kojih su dobiveni ispitivani uzorci bile u eksploataciji, proces hladnog kovanja već nakon mjesec dana uzrokovao takav porast tvrdoće vozne površine koji bi zadovoljio propisane minimalne zahtjeve tvrdoće.

Slika 9. Porast tvrdoće vozne površine glave tračnice zbog hladnog kovanja
