# Analiza napuknuća na voznoj površini tračnica

U radu se obrađuje problematika pojave napuknuća na voznoj površini tračnice. Ovakva oštećenja vozne površine tračnica, poznata pod nazivom squat, mogu dovesti do raspadanja glave tračnice na duljini 1 m i više. U okviru istraživanja provedena je detaljna vizualna kontrola napuknuća tračnica na mreži crnogorskih željeznica, dionica Vrbnica – Bar, s ciljem smanjenja opasnosti od pojave napuknuća na voznoj površini tračnica uslijed umora materijala. Dobiveni rezultati mogu poslužiti kao podloga za izradu tehničkih propisa za održavanje željezničkog gornjeg ustroja na mreži crnogorskih željeznica.

## Analysis of cracking on running surface of rails

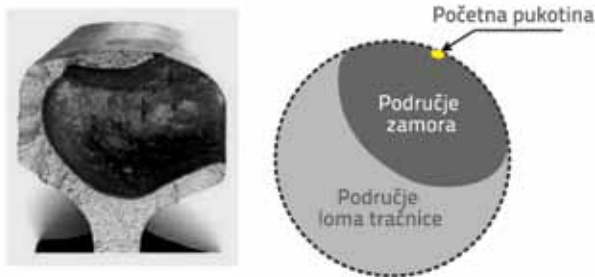
moгу uzrokovati lom tračnice. Općenito, površina loma uslijed kontaktnog umora pri kotrljanju ima karakterističan izgled. Mogu se izdvojiti dvije vizualno različite površine: područje umora i područje loma tračnice (slika 2.).

Slika 2. Karakteristični izgled površine čelika nakon loma izazvanog oštećenjem squat [6]

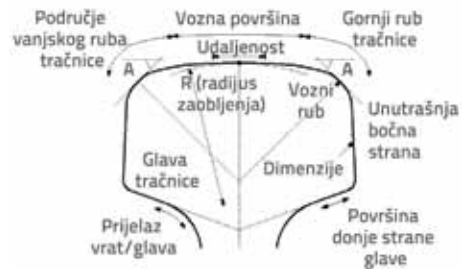
Direktan povod za rast squat oštećenja je prekomjerna dinamička sila na kontaktu kotača i tračnice zbog vertikalne nepravilnosti površine glave tračnice po kojoj se kotrlja kotač. Slika 4 pokazuje zonu lokacije squat oštećenja: površina kotrljanja s radijusom zaobljenja ( $R$ ) i voznim rubom.

Iskustva upravitelja željezničke infrastrukture pokazuju da se squat oštećenja pojavljuju kod kolosijeka u pravcu te kod krivina s velikim polumjerima (800 – 1600 m) uglavnom na vanjskoj tračnici. Također, se mogu javiti u prijelaznoj

Slika 4. Zona lokacije oštećenja squat na glavi tračnice: površina kotrljanja

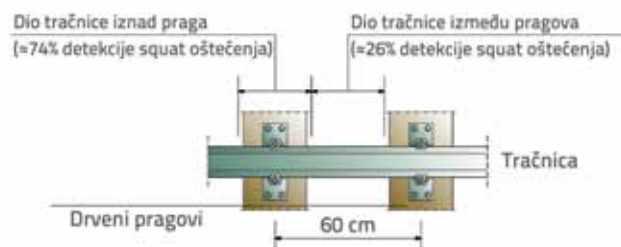
Vizualnim pregledom na dionici pruge Vrbnica - Bar [8] potvrđena je korelacija lokacije squat oštećenja i karakteristika krutosti podloge tračnica. Oko 75% oštećenja je uočeno na polovini dužine tračnice u zoni iznad praga dok su ostali uočeni na drugoj polovini dužine tračnice u sredini između dva praga (slika 5.).

Slika 5. Zona lokacije oštećenja squat u kolosijeku

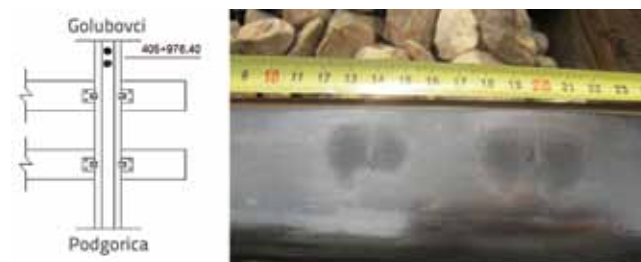
Nema pravila vezana za lokaciju pojavljivanja oštećenja *squat* i pojavljuju se u velikom broju (slika 8.), što je opasno jer postoji rizik od višestrukih lomova i pojave značajnih zazora.

Slika 8. Višestruko *squat* oštećenje (tipičan oblik "pluća")
