Istraživanje Kursalona u Lipiku

Petar
Puhmajer

Izvorni znanstveni rad
Predan 22.7.2010.
UDK 72.025:725.7/.8(497.5 Lipik)"18"

SAŽETAK: Povjesnim i laboratorijskim istraživanjima te sondiranjem ostataka žbuke utvrđena je izvorna prostorna organizacija, namjena pojedinih prostorija i dekorativna obrada zidova u Kursalonu. Oblikovanje unutrašnjosti i vanjštine zgrade izvedeno je polikromnom kombinacijom elemenata od žbuke i štuko mase te prefabriciranih elemenata od gipsa, terakote, kamena i metala. Kao zanimljivi tehnološki elementi mogu se izdvojiti marmorizacija žbukanih elemenata u unutrašnjosti te raznovrsni terakotni ukrasi na pročeljima. Istraživanja provedena 2009. godine dopunila su dosadašnja saznanja o interijerima i pročeljima Kursalona, te bi trebala poslužiti za njihovu vjerodostojnu rekonstrukciju.

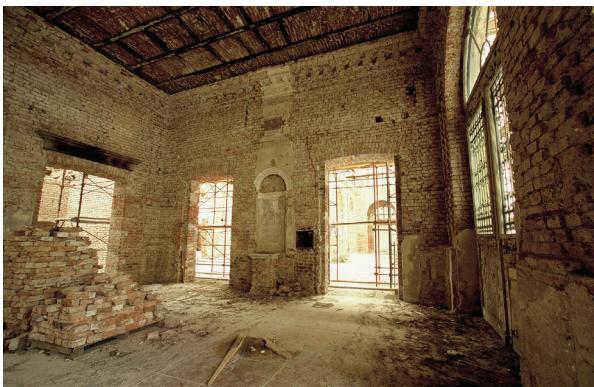
3. Predvorje, stanje 2009. g. (Fototeka HRZ-a, snimila N. Vasić)
Entrance Hall in 2009 (HRZ photographic archives, photo by N. Vasić)

Predvorje (*Vestibül*) je smješteno u središnjoj osi glavnoga krila, u rizalitu. (sl. 3) Prostrano je, „obloženo štukaturama“,²⁰ te se vidi na fotografiji prije 1908. godine. (sl. 4) Pravokutna je prostorija bila raščlanjena otvorima na sva četiri zida. Sjeverni zid ima troja vanjska vrata, koja su u gornjem dijelu bila ostakljena te zaštićena rešetkama, kao i njihova polukružna nadsvjetla. Istočna i zapadna strana prostorije imale su po dvoja vrata prema susjednim prostorijama, dok se na južnoj nalazio središnji prolaz te vrata samo s desne strane. S lijeve strane nisu postojala vrata nego samo slijepa niša sa stolarijom koja je oblikovanjem ponavljala izgled okvira drugih vrata.²¹

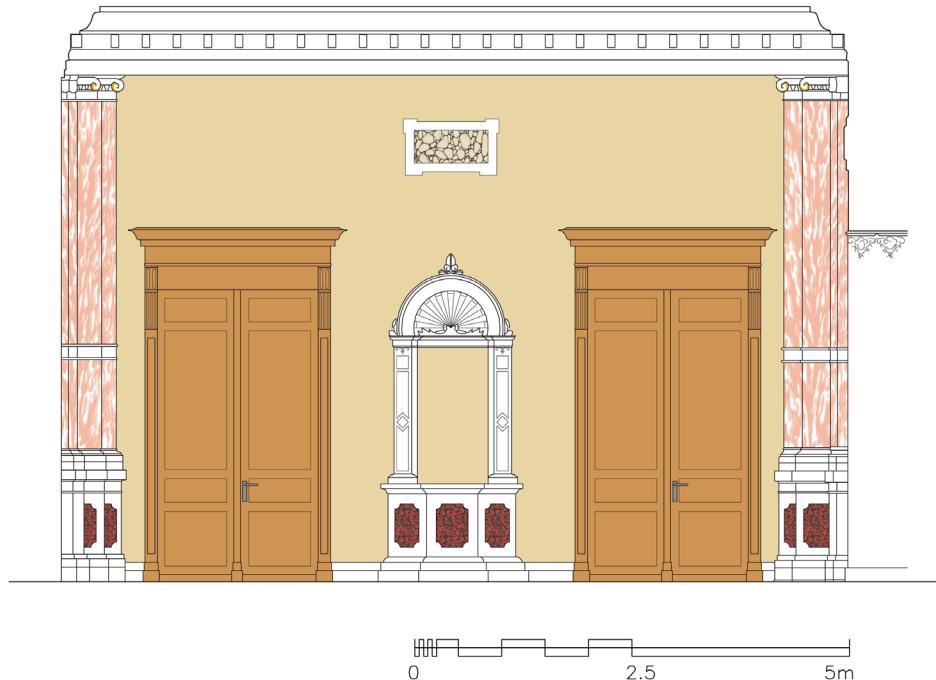
5. Predvorje. Prijedlog rekonstrukcije istočnog zida. (Nijanse boja u naravi drukčije su od prikaza na nacrtu; dokumentacija HRZ-a)
Entrance Hall. East wall. Reconstruction proposal. (The tones of colours in reality differ from those printed on the plan, HRZ documentation)

U elaboratu je predložena faksimilna rekonstrukcija zidne površine s uspostavom izvorne polikromije. (sl. 5)

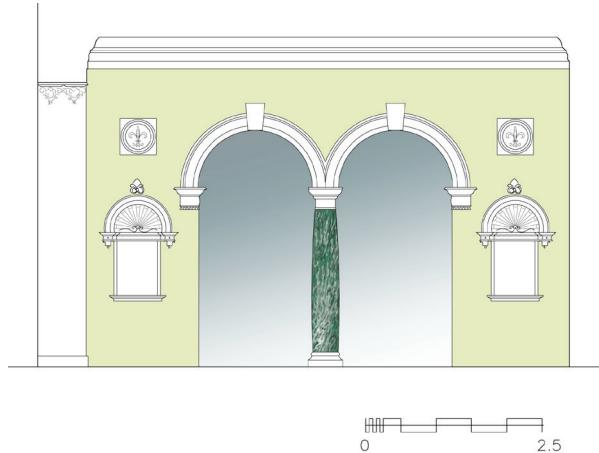
6. Hodnik. Prijedlog rekonstrukcije istočnog zida (Nijanse boja u naravi drukčije su od prikaza na nacrtu; dokumentacija HRZ-a)
Corridor. East wall. Reconstruction proposal. (The tones of colours in reality differ from those printed on the plan, HRZ documentation)

Predložena je faksimilna rekonstrukcija zidne obrade hodnika sa zelenim obojenjem zidova i tamnozelenom marmorizacijom stupova. (sl. 6)

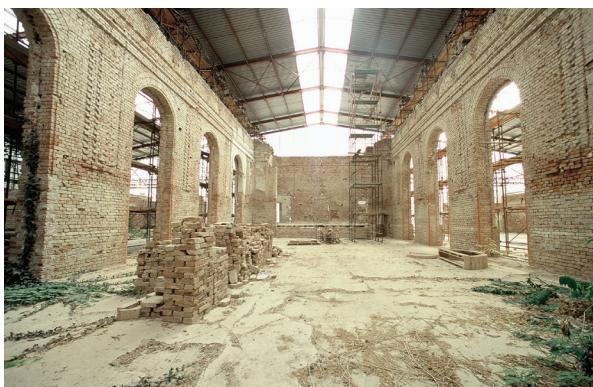
U dvoranu se izvorno ulazilo jedino kroz vrata na sjevernoj strani, dok je na južnoj strani bila pozornica. Bočni zidovi, istočni i zapadni, nisu imali prolaze kao danas, već velike, polukružno zaključne prozore. Povijesne fotografije prikazuju pogled prema sjeveru neposredno nakon izgradnje zgrade (sl. 9) te pogled prema jugu prije 1908. godine. (sl. 8) Na obje se fotografije vidi da su zidovi bili raščlanjeni žbukanom dekoracijom sa snopovima kompozitnih pilastara. Pilastri s postamentima se nisu pružali od poda već od visokog sokla, u razini kojeg su bili povezani vodoravnim trakama. Pilastri su modelirani u žbuci nanesenoj na istaknuti opečni profil cijelom svojom visinom, što je danas vidljivo na mjestima uklonjene

7. Svečana dvorana, stanje 2009. g. (Fototeka HRZ-a, snimila N. Vasić)

Grand Hall in 2009 (HRZ photographic archives, photo by N. Vasić)

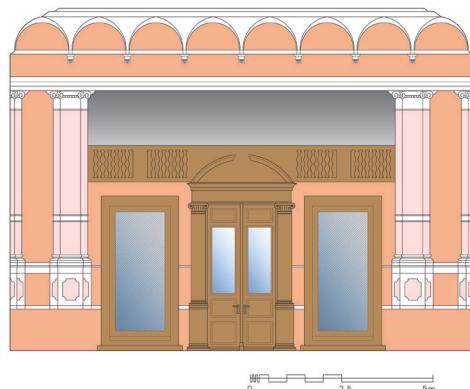
10. Svečana dvorana. Prijedlog rekonstrukcije istočnog zida (Nijanse boja u naravi drukčije su od prikaza na nacrtu; dokumentacija HRZ-a) *Grand Hall. East wall. Reconstruction proposal (The tones of colours in reality differ from those printed on the plan, HRZ documentation)*

U elaboratu je predložena faksimilna rekonstrukcija interijera dvorane te maksimalno moguća rekonstrukcija izvorne polikromije. (**sl. 10 i 11**) Primjerice, nije moguće rekonstruirati oslik u lunetama susvodnica pa je predloženo njihovo bojenje u tamnocrvenu boju kao ostatak zida.³¹ Također, nije bilo moguće znati izvorno obojenje

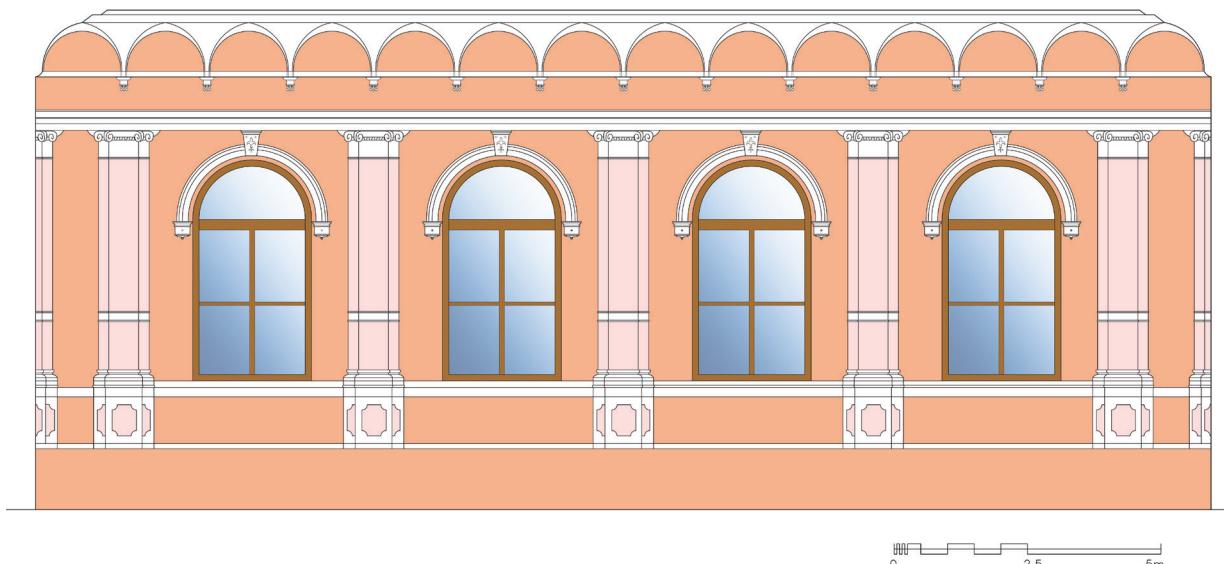
11. Svečana dvorana. Prijedlog rekonstrukcije sjevernog zida (Nijanske boje u naravi drukčije su od prikaza na nacrtu; dokumentacija HRZ-a) *Grand Hall. North wall. Reconstruction proposal (The tones of colours in reality differ from those printed on the plan, HRZ documentation)*

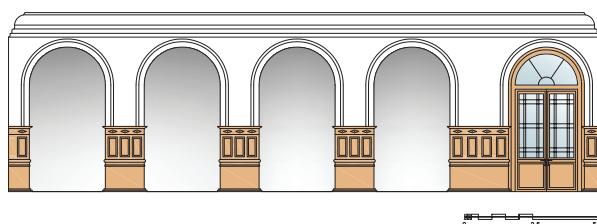
14. Blagovaonica. Prijedlog rekonstrukcije sjevernog zida (Nijanse boja u naravi drukčije su od prikaza na nacrtu; dokumentacija HRZ-a)
Dining Hall. Reconstruction proposal (The tones of colours in reality differ from those printed on the plan, HRZ documentation)

U elaboratu je predložena maksimalno moguća fak-similna rekonstrukcija kavane, kao i slično oblikovane blagovaonice (sl. 14), ali je za obje prostorije nužno detaljno projektirati drvenu oplatu zidova.

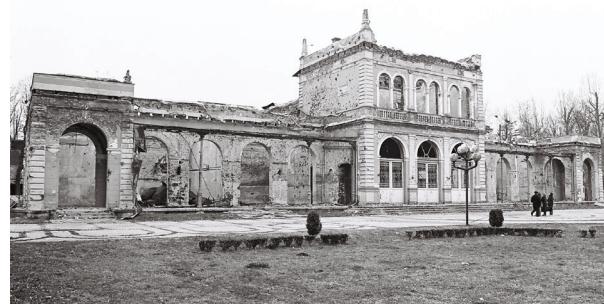
15. Glavno pročelje sredinom 1990-ih godina, nakon ratnih razara-nja (Ministarstvo kulture RH, snimio Vid Barac)
Main façade in the mid-1990s after destruction by war (Ministry of Culture of the Republic of Croatia, photo by Vid Barac)

Djelomična razgradnja i degradacija Kursalona nastupila je već nakon Drugoga svjetskog rata⁶³ i nastavila se tijekom čitave druge polovice 20. stoljeća.⁶⁴ Godine 1981. s južne strane Kursalona sagrađen je Hotel Lipik, a u drugim dijelovima perivoja brojne druge građevine, bez mnogo obzira prema vrijednostima povijesnog ambijenta. Teška oštećenja u Domovinskom ratu⁶⁵ te obnova koja je uslijedila,⁶⁶ ostavili su od Kursalona tek gole zidove.

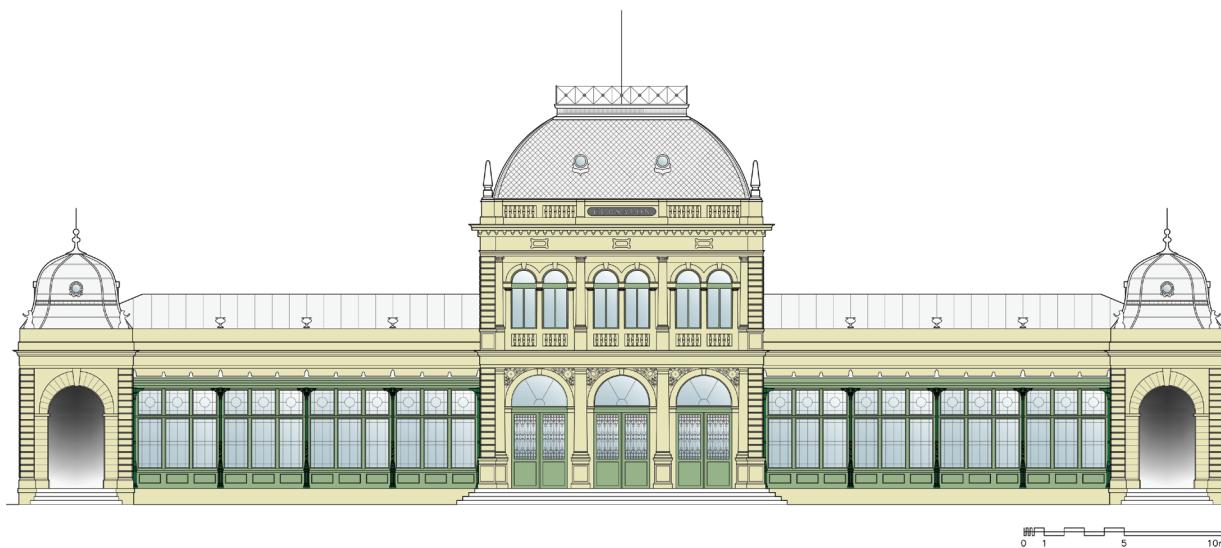
17. Prijedlog rekonstrukcije pročelja (Nijanse boja u naravi drukčije su od prikaza na nacrtu; dokumentacija HRZ-a)
Main façade. Reconstruction proposal (The tones of colours in reality differ from those printed on the plan, HRZ documentation)

Na najranijim povijesnim fotografijama vidljivo je tamno obojenje stolarije u odnosu na pročelje (sl. 16), što ukazuje na odnose boja u prvotnoj koloristički obradi. Već prije 1910. došlo je do ponovnog bojenja stolarije, pa se ukladeni parapeti ostakljenih trijemova vide u svjetlijem tonu.⁵¹ Na koloriranim se pak razglednicama iz tog vremena stvorio lažni dojam obojenja pročelja.⁵² Iako one ne nude pouzdan uvid u izvorna obojenja, te u tom smislu nemaju dokumentarnu vrijednost, povijesni slikovni prikazi su osobito važni za rekonstrukciju oblika izgubljenih arhitektonskih detalja te će biti nužno detaljno ih iscrtati u postupku faksimilne rekonstrukcije.⁵³ (sl. 17)
