Obnova Buvininih vratnica 1908. godine

Franko Čorić,
Zlatko Jurić

Izvorni znanstveni rad
Predan 6. 9. 2010.
UDK 73.025.4:745.51
(497.5 Split) "1908"

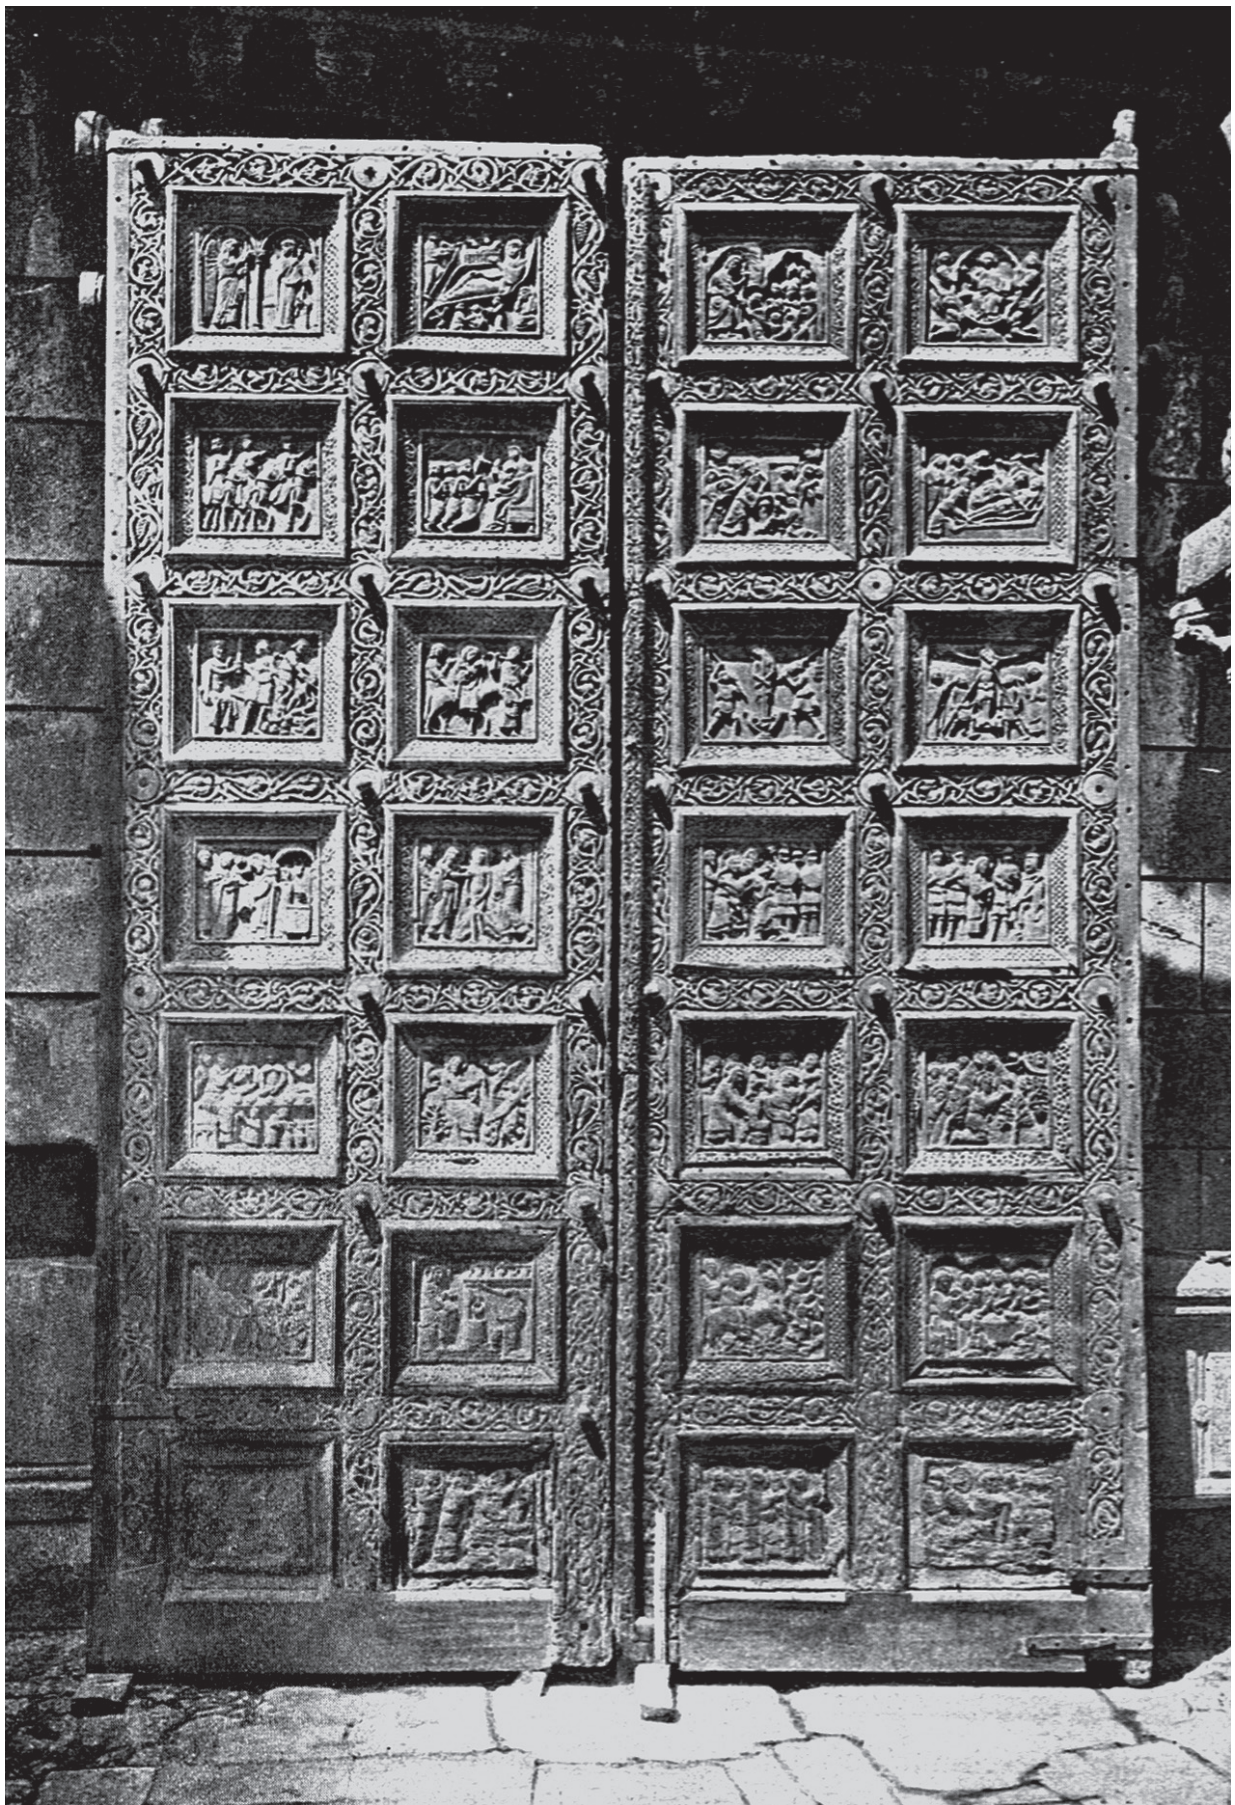
1. Vratnice prije obnove (Mitteilungen der Zentral-Kommission, VII. godište treće serije 1908, stupci 349–350.)
Door leaves prior to renovation (Mitteilungen der Zentral-Kommission, VII year, third series 1908, columns 349–350)

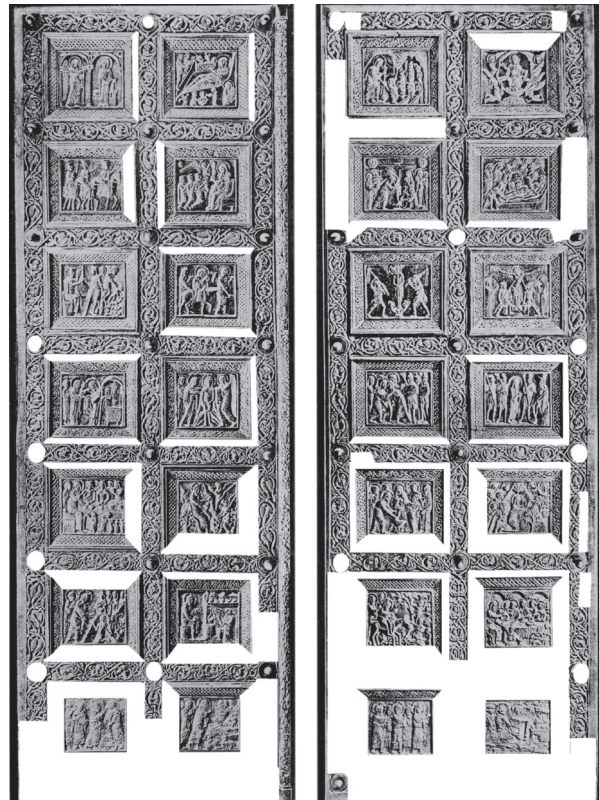
2. Shema potpuno uništenih dijelova prema podacima u HR-HDA, f958, kt. 19, Buvina Tor, 3612/1908, 3–4
Scheme of the damaged parts according to HR-HDA, f958, kt. 19, Buvina Tor, 3612/1908, 3–4

Švimberský found that the door was covered with dirt, the wood was dry and damaged (see fig. 2), and five to ten percent of the wooden material was infested with wormholes. He also established that the front side of the door was made of carob wood. The figural reliefs and ornaments were dismantled, cleaned, impregnated and petrified with hot turpentine. The impregnating liquid, which had to be boiled for 15 minutes in an enamel pot, and then cooled, filtered and kept in a closed receptacle, consisted of 1.5 l of vinegar, 12.5 g of garlic, 25 g of onion, 11.5 g of salt, 80 g of absinthe leaves and 2.25 g of crushed pepper. Depending on the scope and degree of infestation, the damaged pieces of wood had to be placed in their own specially made wooden receptacles containing impregnating liquid for 10–20 minutes. The liquid was to be heated to a temperature between 30 and 50 °R. The new elements for the front side were made in walnut wood, while the sections of the core and the rear side were made in oak wood. To allow for it to be reused, the core had to be reinforced with steel screws with heads that served as plugs, and they were kept in place by a metal frame extending along three sides of the door leaf.

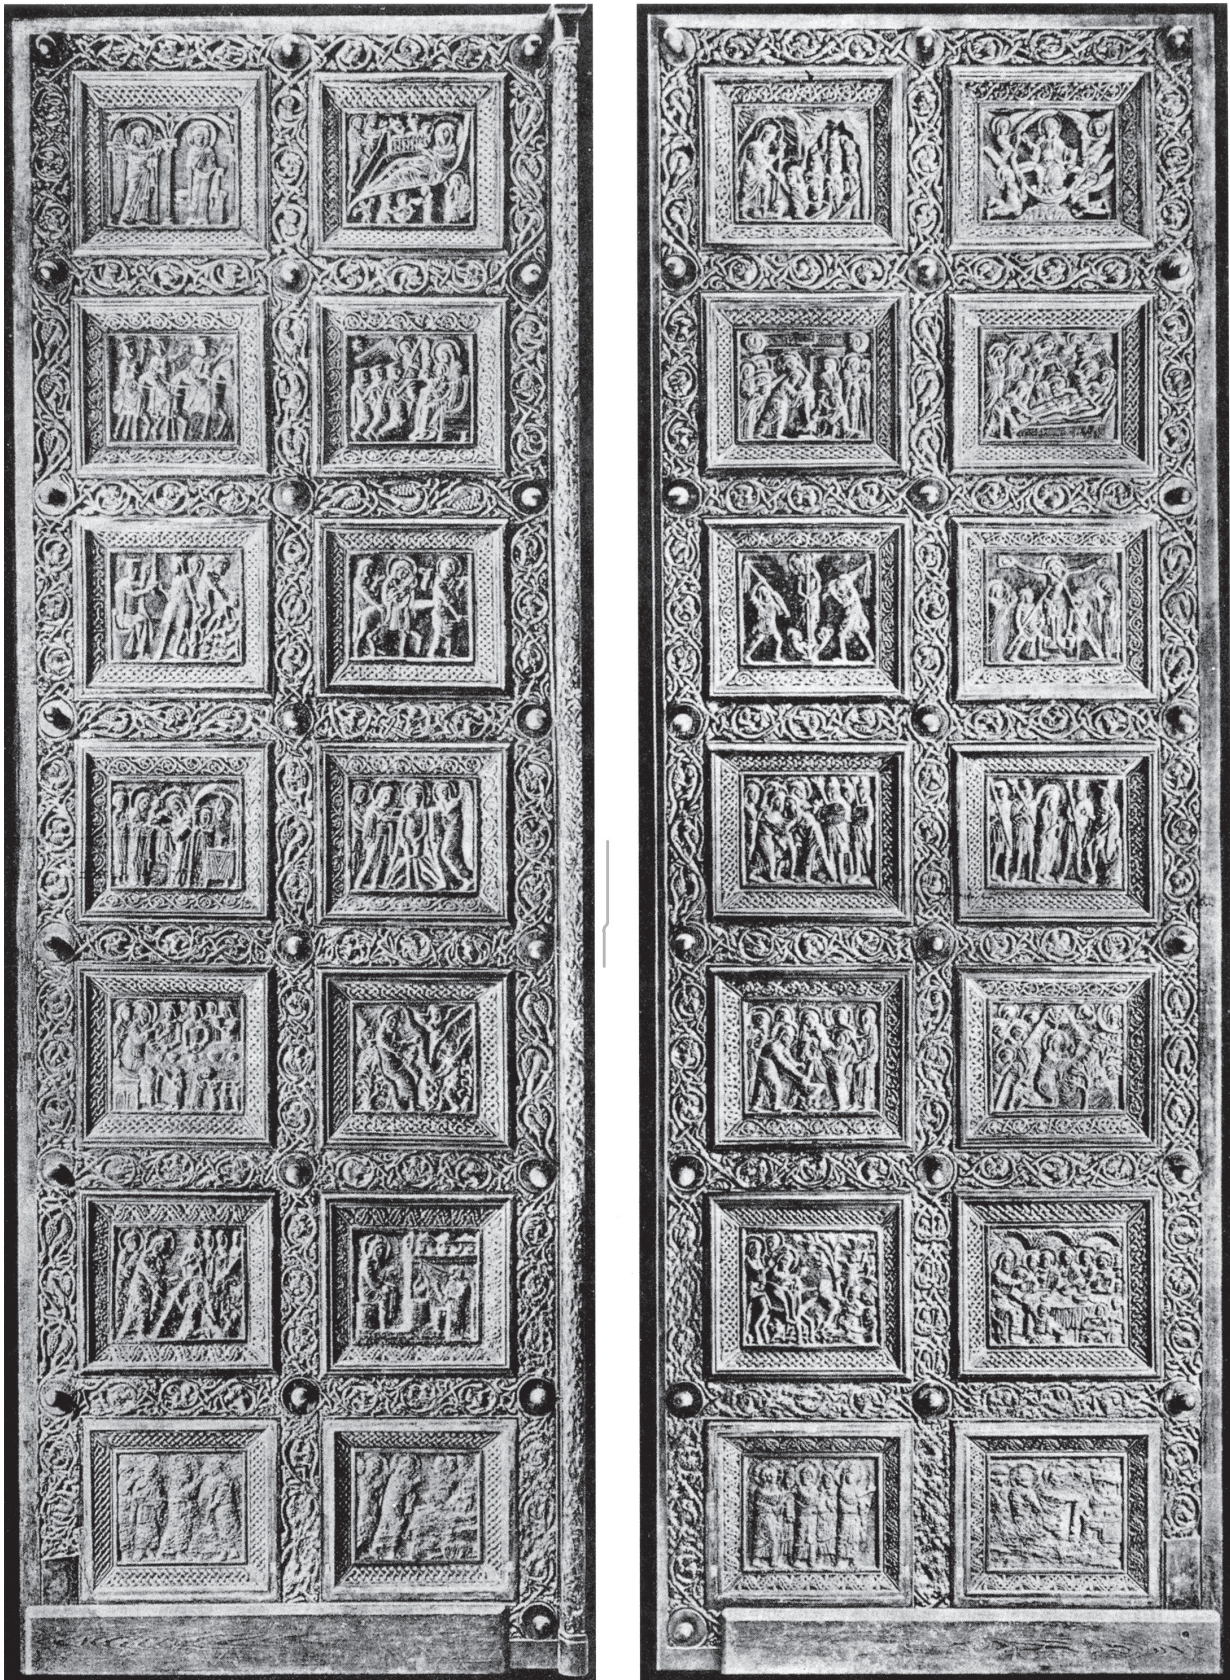
4. Vratnice nakon obnove (EHU, sv. 1, 1995.)
Door leaves after renovation (EHU, vol. 1, 1995)

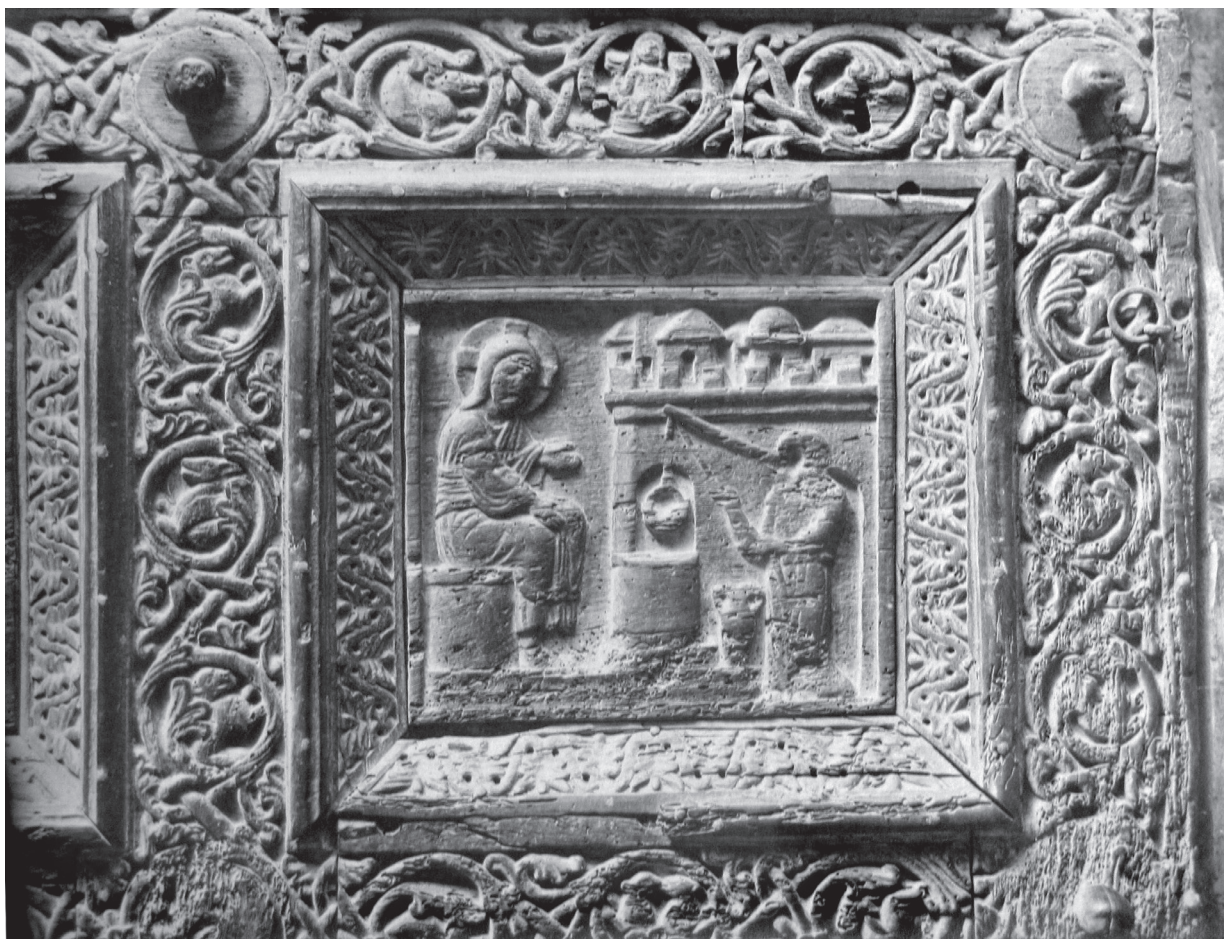
5. Polje 51 (Krist i Samarićanka) prije obnove (HR-HDA, f958, kt. 19, Buvina Tor, 3612/1908, snimio M. Špikić)
 Panel 51 (Christ and the Samaritan woman) before restoration (HR-HDA, f958, kt. 19, Buvina Tor, 3612/1908, photo by M. Špikić)

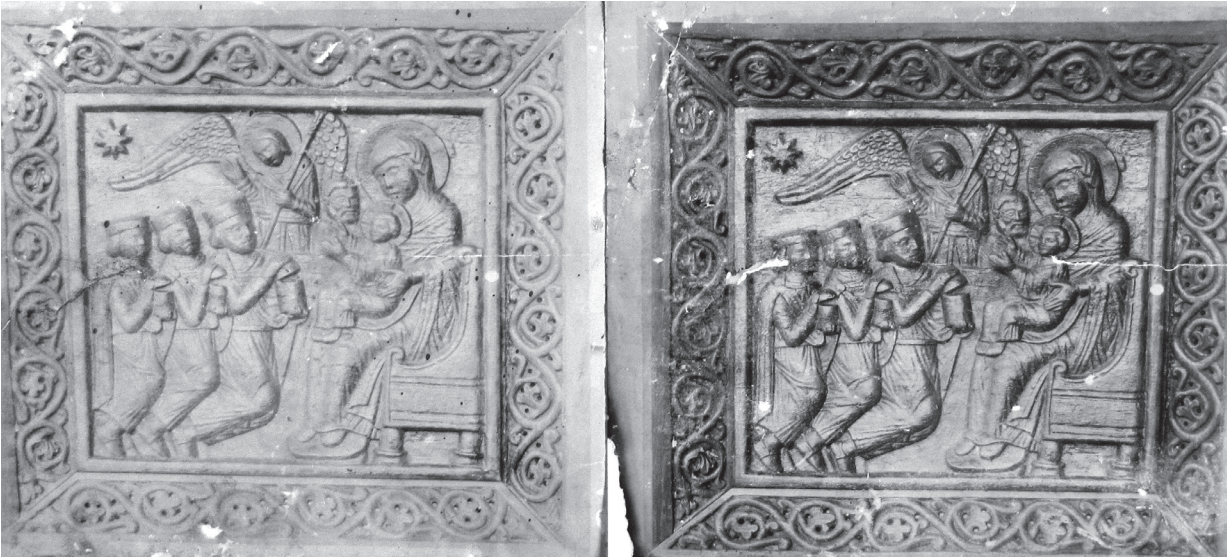
6. Polje 35 (Poklonstvo kraljeva) nakon čišćenja i nakon obrade (HR-HDA, f958, kt. 19, Buvina Tor, 1253/1909, snimio M. Špikić)
Panel 35 (Epiphany) after cleaning and interventions (HR-HDA, f958, kt. 19, Buvina Tor, 1253/1909, photo by M. Špikić)

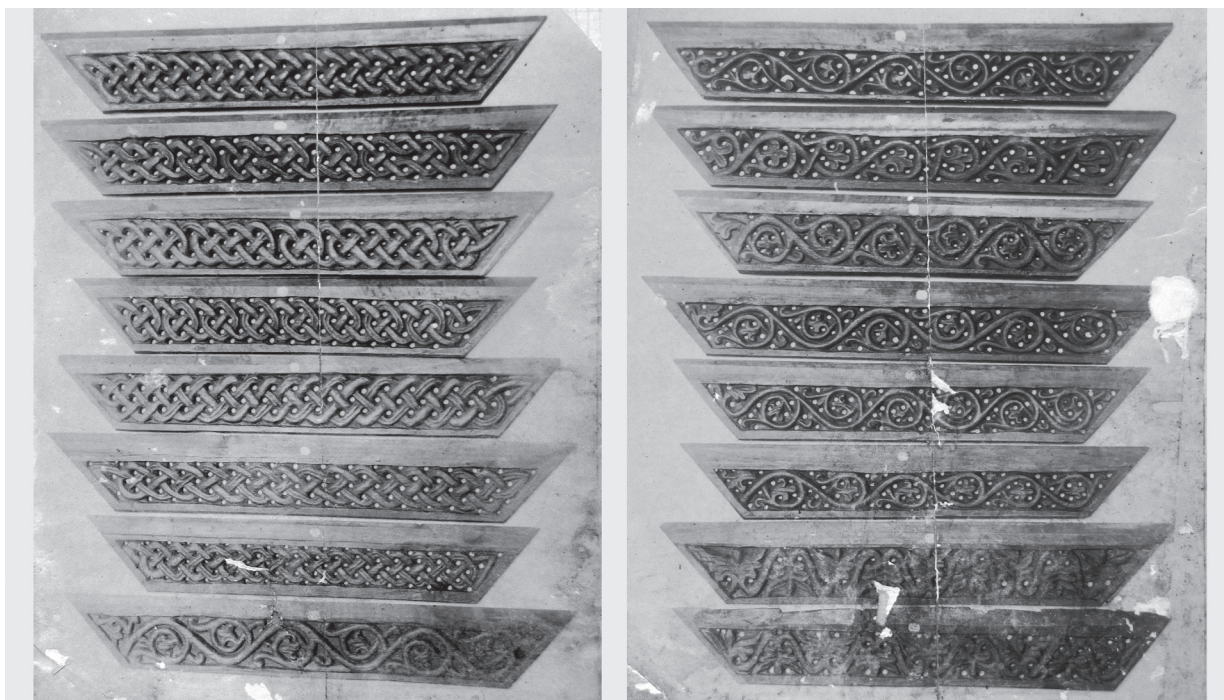
7. Novi okviri s pozicija 4, 15, 22, 25, 40, 49, 53, 70, 75, 76, 83, 89, 90, 96, 101 i 105 (HR-HDA, f958, kt. 19, Buvina Tor, 1253/1909, snimio M. Špikić)
New frames from positions 4, 15, 22, 25, 40, 49, 53, 70, 75, 76, 83, 89, 90, 96, 101 and 105 (HR-HDA, f958, kt. 19, Buvina Tor, 1253/1909, photo by M. Špikić)

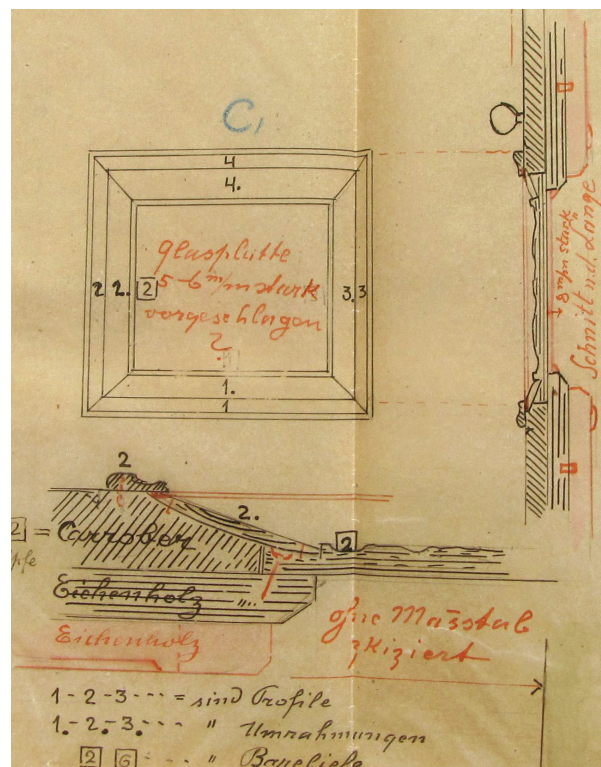
8. Shema horizontalnoga (nije u mjerilu) i vertikalnoga presjeka kasete (HR-HDA, f958, kt. 19, Buvina Tor, 3612/1908., snimio M. Špikić) Scheme of the horizontal and vertical cross-section (not to scale) of the cassette (HR-HDA, f958, kt. 19, Buvina Tor, 3612/1908, photo by M. Špikić)

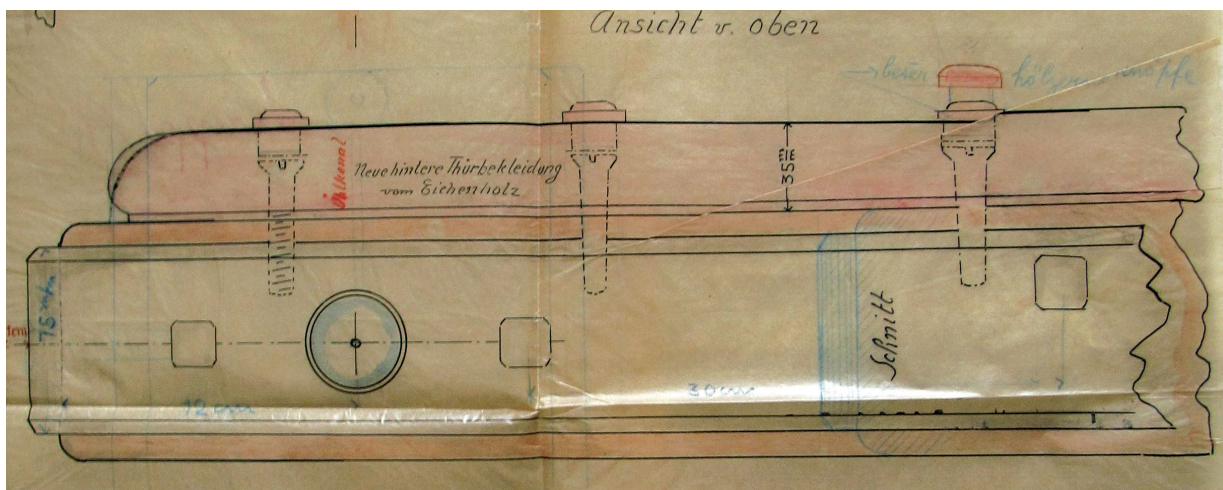
9. Tlocrt krila vratnica s novom pozadinom i metalnim okvirom (HR-HDA, f958, kt. 19, Buvina Tor, 3612/1908, snimio M. Špikić)
Plan of the door leaves with the new background and the metal frame (HR-HDA, f958, kt. 19, Buvina Tor, 3612/1908, photo by M. Špikić)
