Istraživanje oltarne slike „Sacra Conversazione“ Bernardina Licinija iz crkve Sv. Franje Asiškog u Krku

Ana Rušin Bulić

Stručni rad
Predan 7. 7. 2010.
UDK 75.025.3/.4+004.9:75.046.3
(497.5 Krk)

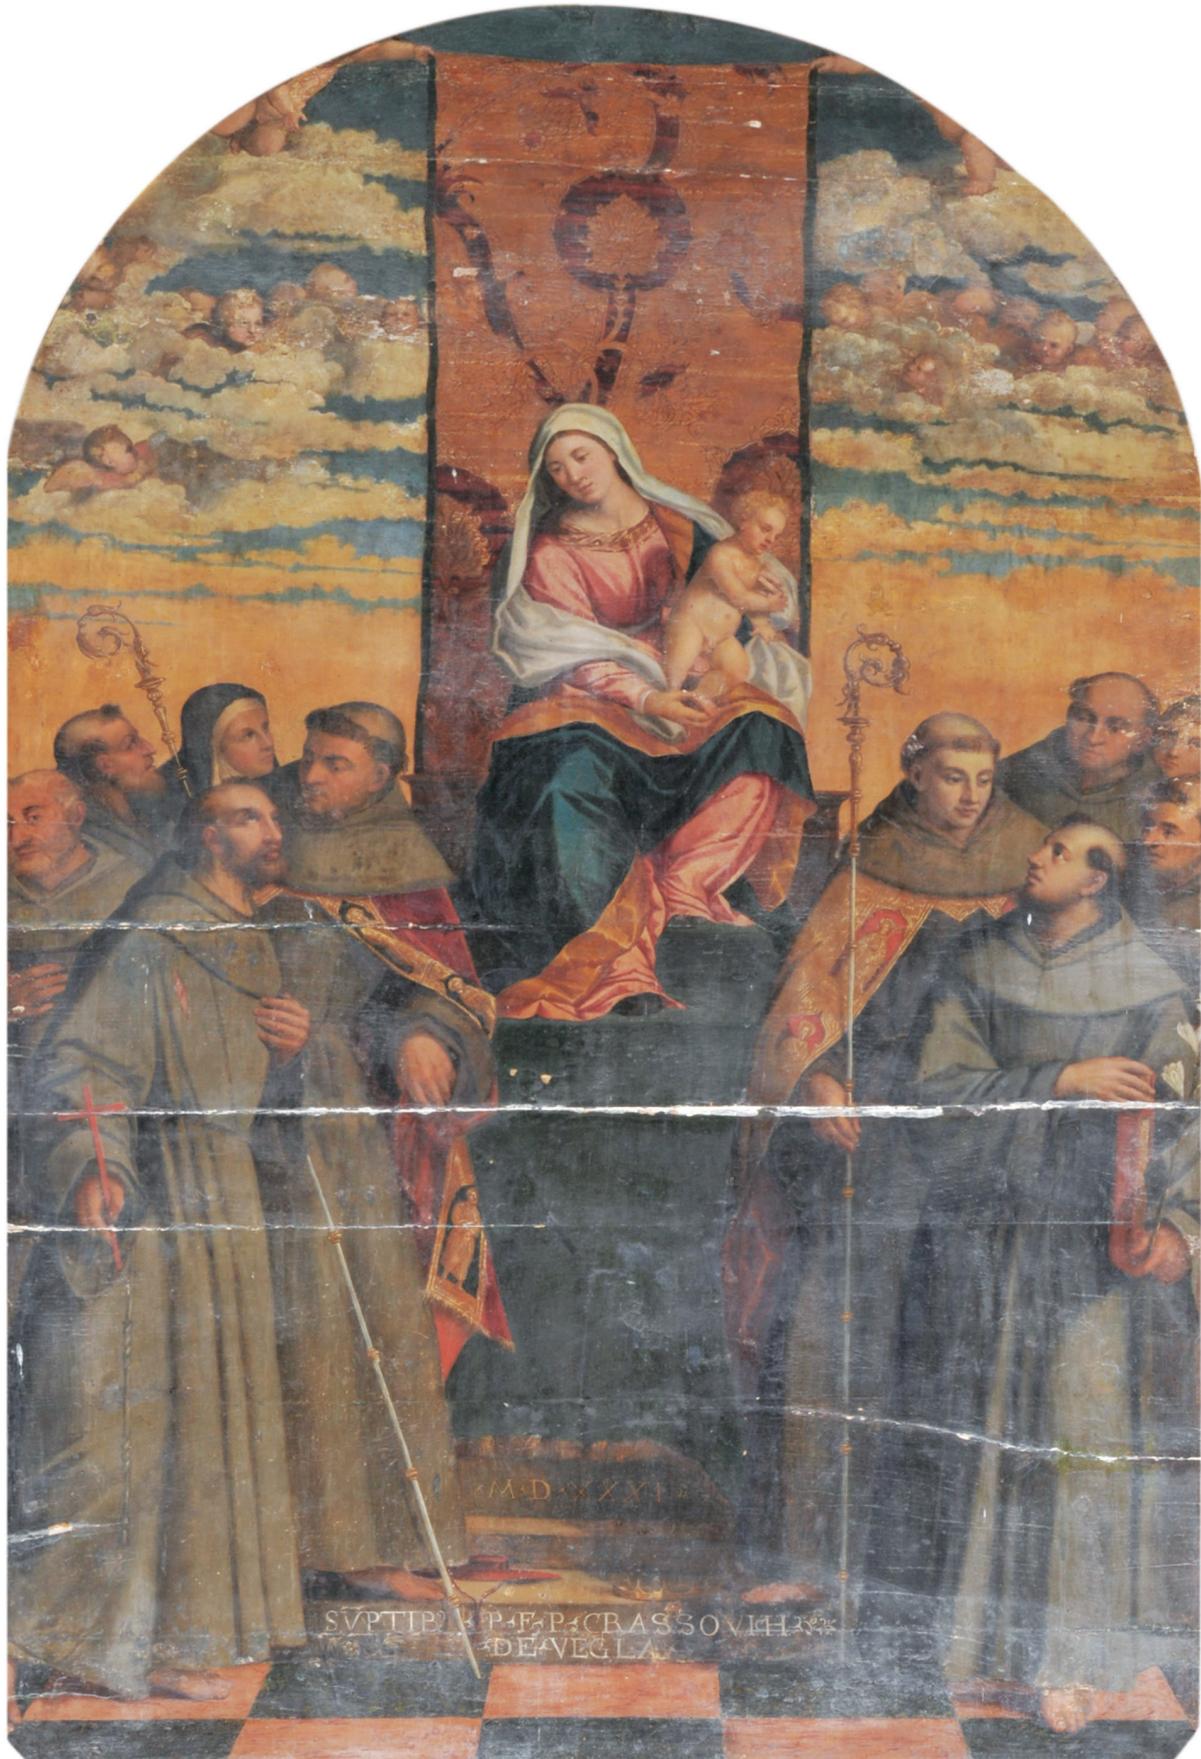
1. Bernardino Licinio, *Sacra conversazione*, 1531., Krk, crkva Sv. Franje Asiškog, stanje prije radova (fototeka HRZ-a, snimio M. Braun)
Bernardino Licinio, *Sacra conversazione*, 1531, Krk, Church of St. Francis of Assisi, condition before the works (photographic archive of the HRZ, photo by M. Braun)

Sacra Conversazione talijanski je naziv za ikonografski prikaz svetog razgovora Bogorodice koja, okružena svećima, na krilu drži Dijete.⁶ Strogo simetrična kompozicija krčke oltarne pale odražava renesansnu ideju centraliziranog, savršeno harmoničnog i simetričnog prostora. U sredini slike na uvučenom povišenom tronu prekrivenom tamnozelenom draperijom sjedi Bogorodica s Djetetom na krilu. Uz tron stoji skupina od deset franjevaca i franjevačkih svetaca simetrično raspoređenih s lijeve i desne strane. Lijevo su dva neraspoznata franjevca te sv. Franjo Asiški, sv. Bonaventura i sv. Klara, a desno sv. Antun Padovanski, sv. Ljudevit Tuluški te tri franjevca. Korištenjem kontraposta postignuta je pokrenutost i živost figura svečanog i uravnoteženog držanja. Franjevc i sveci stoje bosi na podu ukrašenom crvenim i crnim pločama. Ploče su također simetrično raspoređene. Ukupno ih je deset: pet crvenih i pet crnih. Pod je s tronom povezan stubama čije su prednje bočne strane iskorištene za ispisivanje godine nastanka slike i imena naručitelja. Važnost Bogorodice s Djetetom na krilu naglašena je piramidalnom kompozicijom te bogato ukrašenim zastorom koji iza trona, ispred rasvjetljenog neba, s desne i lijeve strane pridržavaju dva *putta*. Krilate djeće glavice s po jednim parom krila formiraju se među oblacima koji zamagljuju njihove oblike dajući prizor nestvarnu atmosferu. Iznad glava svetaca u visini Bogorodice, oblaci iz bijele prelaze u toplu boju žutog okera. Nelogično zaključivanje rubnih likova⁷ u kontrastu s naglašenom ravnotežom ostatka slike objašnjeno je smanjenjem formata rezanjem rubova za nekoliko centimetara. Kroz slojeve nataložene nečistoće na slici, požutjelih lakova i potamnjelih preslika, nazire se bogatstvo boja, naročito intenzivne crvene kao protuteže sivkastim franjevačkim habitima. (sl. 1)

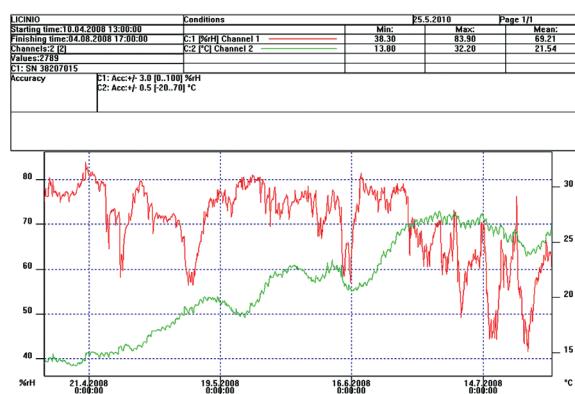
2. Grafikon izmjerениh vrijednosti temperature i relativne vlažnosti zraka u crkvi Sv. Franje Asiškog (Testo175-H2, 2008.)

U sklopu priprema i planiranja konzervatorsko-restauratorskog zahvata, na slici su od 11. travnja do 28. srpnja 2008. provođena mjerenja temperature i vlage. Provedena su uređajem Testo 175-H2, smještenog u neposrednoj blizini umjetnine. Pokazala su vrlo postupne promjene temperature te izostanak dnevnih promjena većih od 1,50 °C.¹⁰ Za razliku od zadovoljavajućih rezultata mjerenja temperature, zabilježene su izrazite oscilacije relativne vlažnosti zraka.¹¹ Na grafičkom prikazu vidljive su i nagle promjene relativne vlažnosti zraka koje su posljedica izmjene meteoroloških uvjeta izvan crkve, odnosno izmjene bure i juga. Opsežni građevinski radovi u crkvi izvedeni 2007. godine uzrokovali su mikroklimatski „šok“ za umjetninu. Nepovoljan utjecaj na mikroklimu u blizini umjetnine bilježi se i godinu dana nakon završetka radova. U ljetopisu samostana Sv. Franje u Krku pronađen je podatak da su tijekom bombardiranja 1945. godine razbijeni i prozori iznad slike koji su tek nakon godine dana privremeno sanirani i zaštićeni kartonom. Slika je tada bila zaštićena kartonom, no i dalje izravno izložena klimatskim promjenama.¹² (sl. 2)

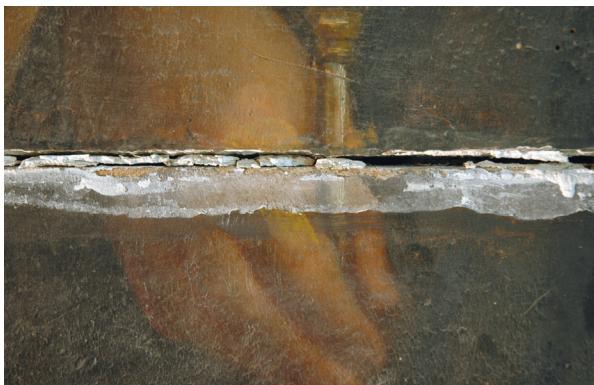
3. Detalj oštećenja zakita na spoju dasaka ispod kojeg je vidljiv originalni slikani sloj (fototeka HRZ-a, snimio G. Bulić)

šine i odvajanje preparacije i slikanog sloja od nosioca u gornjem dijelu. Sloj svijetle prašine nataložen na površini rezultat je nedavnih građevinskih radova izvedenih u crkvi. Intenzivnije je nataložen na konveksno deformiranim dijelovima drvenog nosioca kao i na uzdignućima slikanog sloja. Vidljiva su i oštećenja starih zakita na vodoravnim spojevima dasaka i pukotinama uzrokovanim neodgovarajućim prijašnjim intervencijama na drvenom nosiocu i potpornom sustavu.¹³ (**sl. 3 i 4**)

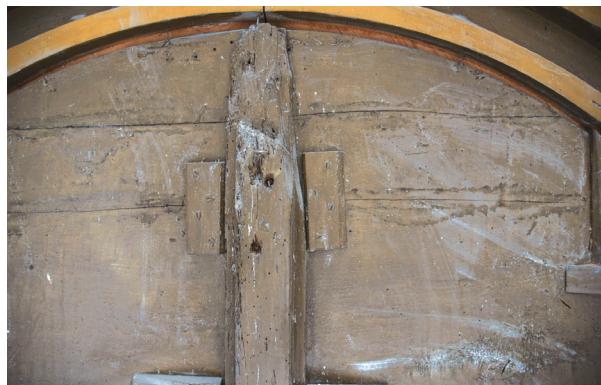
4. Gornji dio poleđine slike koji nije zaštićen zidom (fototeka HRZ-a, snimio M. Braun)

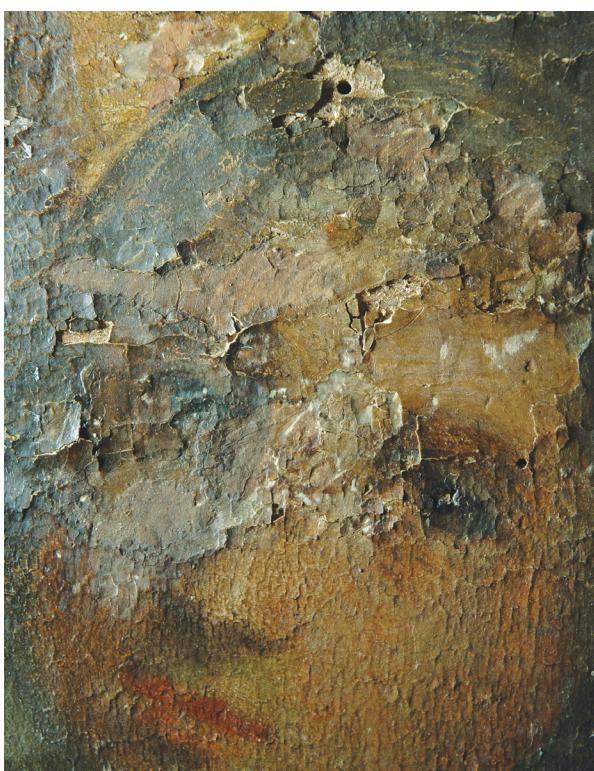
preparacija odvaja se od drvenog nosioca stvarajući podbuhline i ljske približne visine do jednog centimetra. Nataložena atmosferska nečistoća i potamnjeli, matirani lak doveli su do promjene svijetlih i tamnih tonova te u kombinaciji s brojnim zakitim, preslicima i retušima lišili sliku čitljivosti, dubine i „prozračnosti“, čineći je dvodimenzionalnom i „teškom“. Navedene intervencije na slikanim slojevima razlikuju se po vremenu nastanka i upotrijebljenim materijalima, što će potkrijepiti i kasnija konzervatorsko-restauratorska istraživanja. (**sl. 5**)

5. Detalj oštećenja slikanih slojeva (fototeka HRZ-a, snimila A. Rušin Bulić)

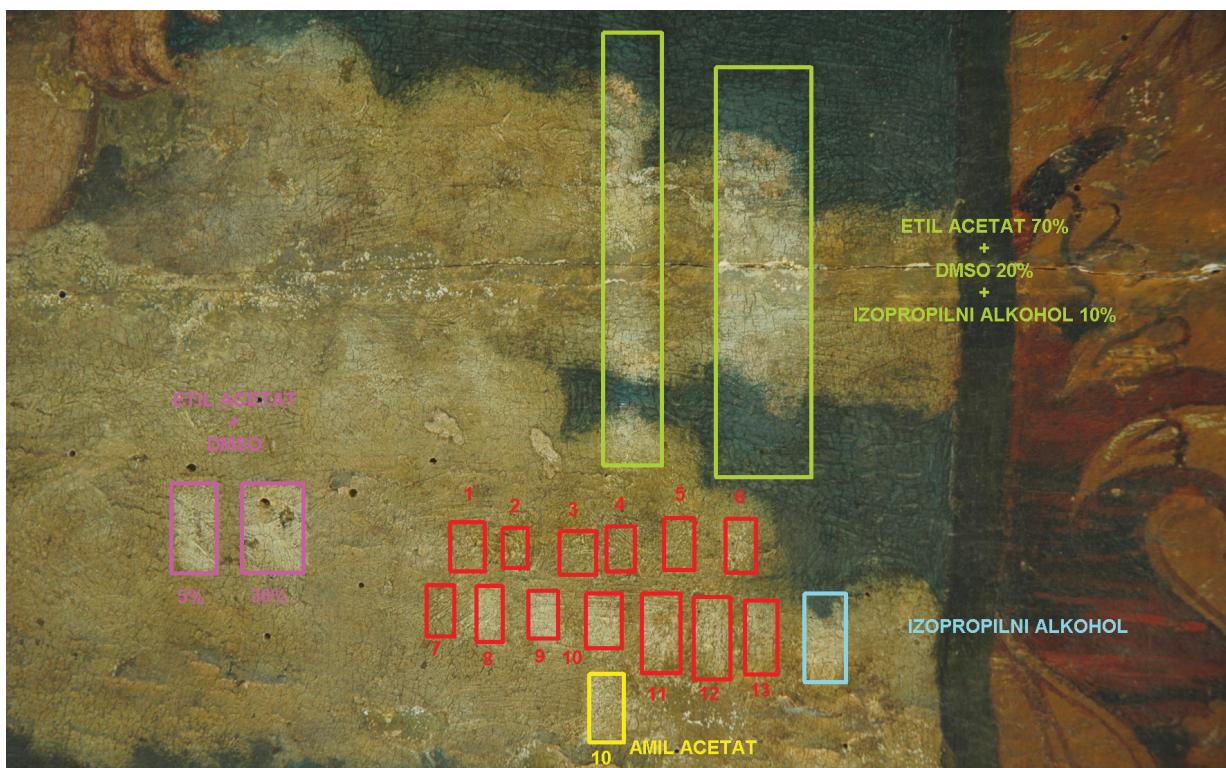
6. Probe topivosti laka (fototeka HRZ-a, snimio G. Bulić)
Varnish solubility tests (photographic archive of the HRZ, photo by G. Bulić)

Najteže su raspoznatljivi preslici i zakiti treće grupe zbog stupnja polimerizacije njihova veziva i topivosti. Za utvrđivanje njihove prisutnosti potrebni su koso svjetlo, uv svjetlo, mikroskop i RTG snimke, a dobrodošao je i laboratorijski utvrđen redoslijed slikanih slojeva. (sl. 6)

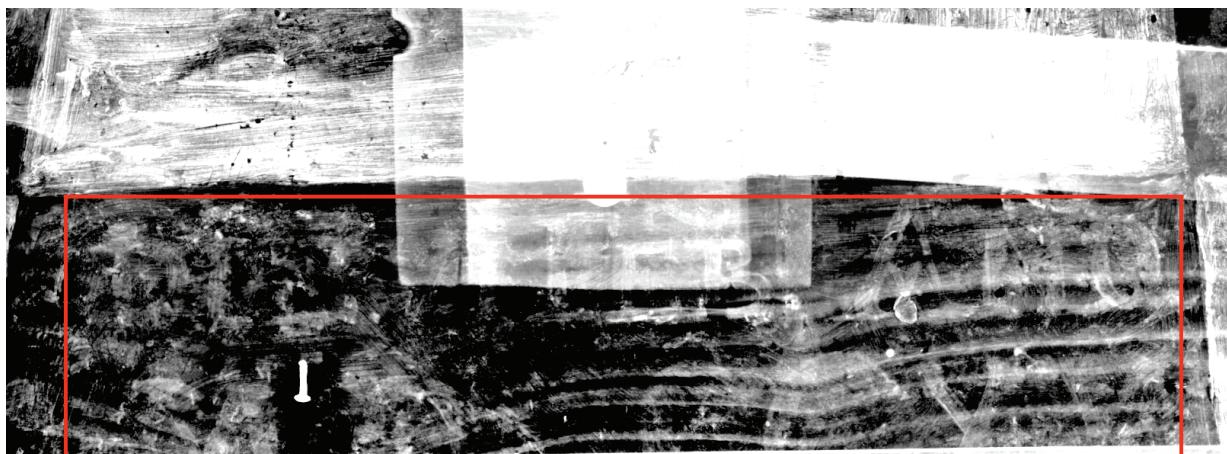
Provedenim konzervatorsko-restauratorskim istraživanjima prikupljene su osnovne informacije o stanju umjetnine koje mogu biti polazište za daljnja restauratorska, arhivska i povijesno-umjetnička istraživanja. Za razliku od škrtilih arhivskih podataka o krčkoj pali, tragovi intervencija izvedenih na njezinu nosiocu i slikanim slojevima vrlo su brojni. Tijekom dalnjih konzervatorsko-restauratorskih radova s većom će se sigurnošću utvrditi kronološki redoslijed, uzroci i posljedice zahvata kojima je u prošlosti bila podvrgnuta. Na jednu od prijašnjih intervencija na slici najvjerojatnije se odnosi i datum: DIE VI FEB ANO MDCCXX, zapažen na digitalnoj RTG snimci u dnu slike na središnjoj od pet tamnozelenih ploča. Natpis se u vidljivom spektru jedva nazire kroz gusti premaz preslika. Broj i opseg prijašnjih intervencija bit će preciznije razjašnjeni tijekom konzervatorsko-restauratorskih radova. (sl. 7)

7. RTC snimak natpisa „DIE VI FEB ANO MDCCXX“ (snimio F. Mihanović)
X-ray film of the inscription „DIE VI FEB ANO MDCCXX“ (photo by F. Mihanović)

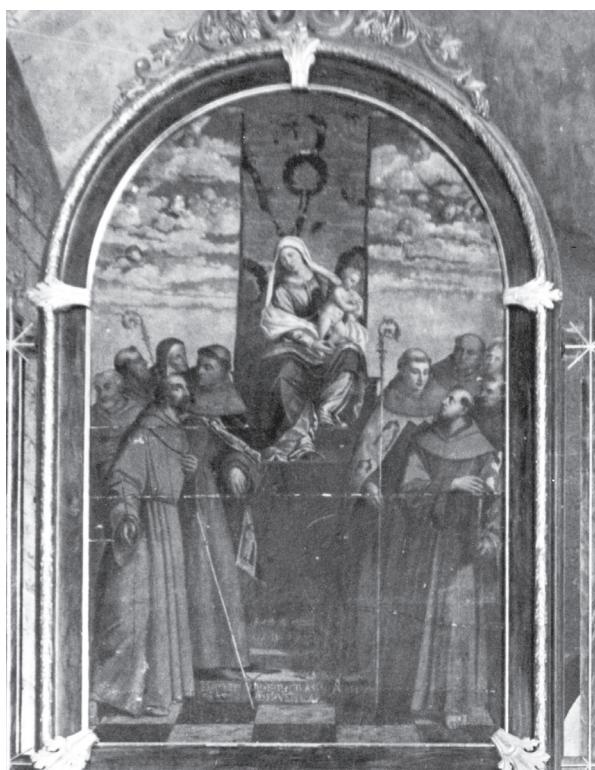
Dragocjenu bilješku o jednoj od opsežnijih intervencija na slici pronašao je gvardijan fra Vlado Rožić u ljetopisu samostana Sv. Franje u Krku: „1892. Slikar talijanac Acquaroli²⁷ popravio je palu Velikog oltara za Kr. 1200.“²⁸ Čini se da je popravak pale podrazumijevao kitanje pukotina i odlijepljenih spojeva drvenog nosioca te opširno preslikavanje, prije svega inkarnata. Preslik je izведен uljanim bojama koje se vrlo lako otapaju neutralnim organskim otapalima srednje polarnosti.²⁹ Nakon preslikavanja, nanesen je sloj damar laka. Na fotografiji krčke pale iz 1930. godine³⁰ vidljivi su Acquarolijevi zakiti pukotina i spojeva, no mogu se primijetiti i novi gubici slikanih slojeva. (sl. 8)

8. Fotografija oltarne slike *Sacra conversazione*, oko 1930. (fototeka Uprave za zaštitu kulturne baštine Ministarstva kulture RH, Konzervatorski odjel u Rijeci, snimio Dragutin Kniewald)
Photo of the altar painting *Sacra conversazione*, c 1930 (photographic archive of the Directorate of Cultural Heritage Protection of the Ministry of Culture of the Republic of Croatia, Rijeka Conservation Department, photo by Dragutin Kniewald)
