Problemi sanacije donje zone oltara sv. Barbare u crkvi Uznesenja Marijina u Kloštar Ivaniću

Iva Koci

Hrvatski restauratorski zavod
Odjel za polikromiranu skulpturu
Zagreb, Zmajevac 8
ivakoci@h-r-z.hr

PROBLEMS WITH THE REPAIRS OF THE LOWER ZONE OF THE ALTAR OF ST. BARBARA IN THE CHURCH OF THE ASSUMPTION OF THE VIRGIN MARY IN KLOŠTAR IVANIĆ

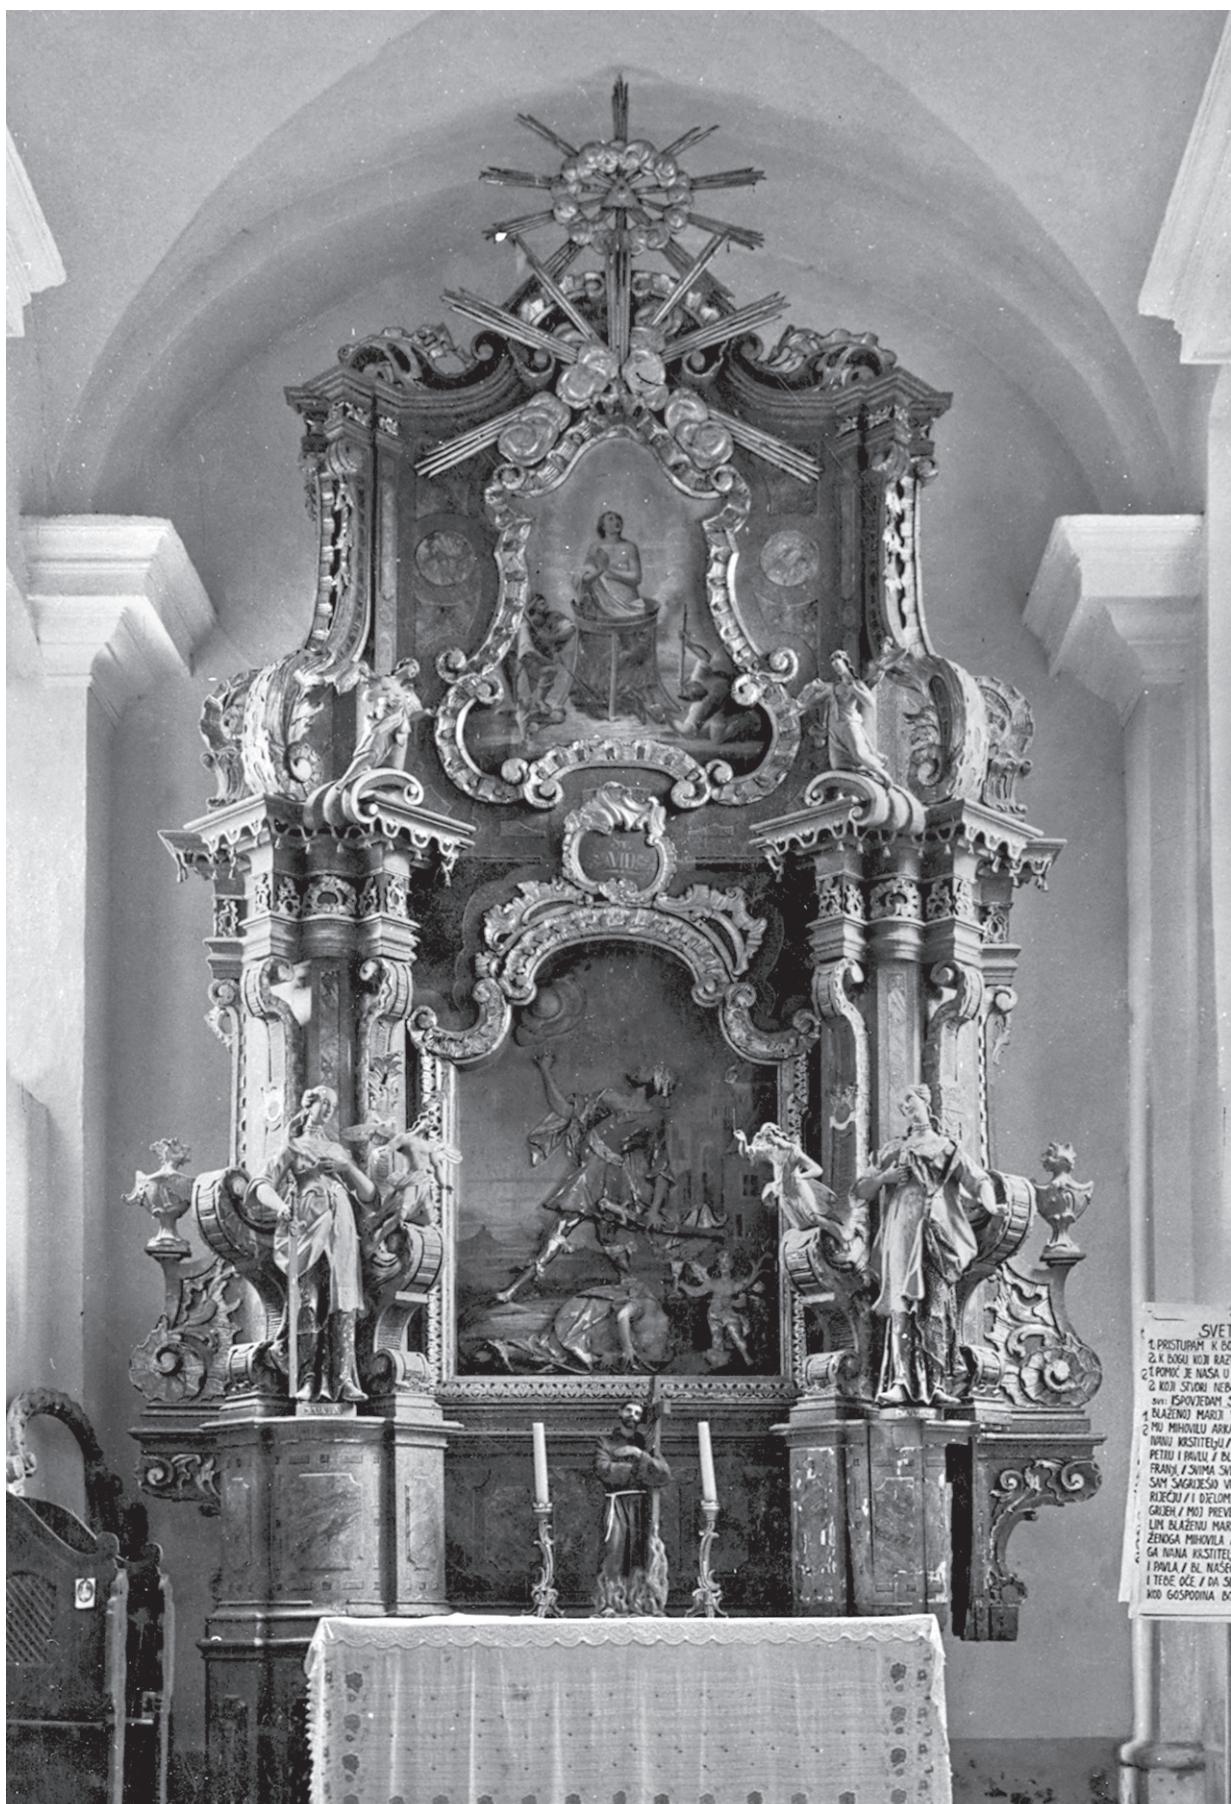
1. Oltar sv. Barbare, 1763., crkva Uznesenja Blažene Djevice Marije, Kloštar Ivanić, stanje oltara 1964. godine (fototeka Ministarstva kulture, snimio N. Vranić)

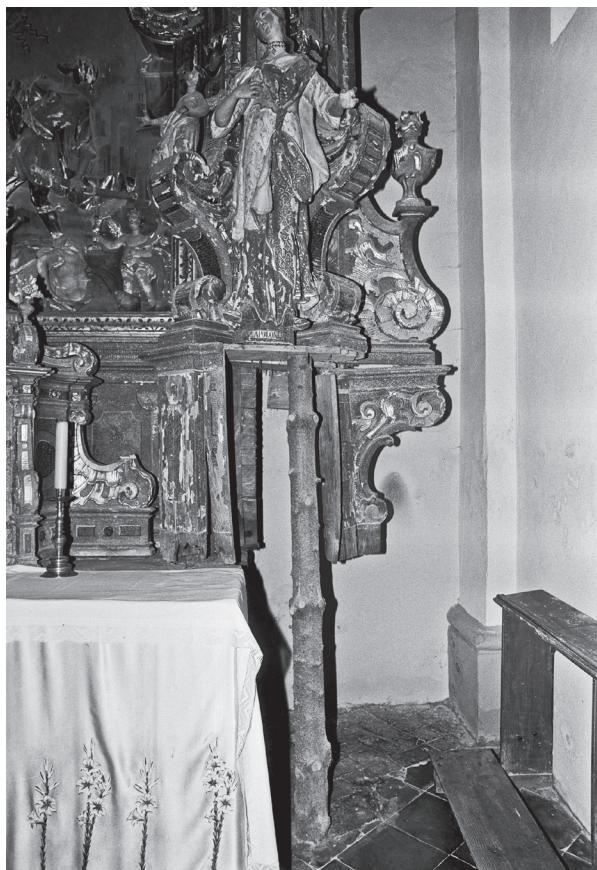
2. Situacija desne strane oltara 1989. (fototeka HRZ-a, snimio S. Novak)
Condition of the right side of the altar in 1989 (photographic archive of the HRZ, photo by S. Novak)

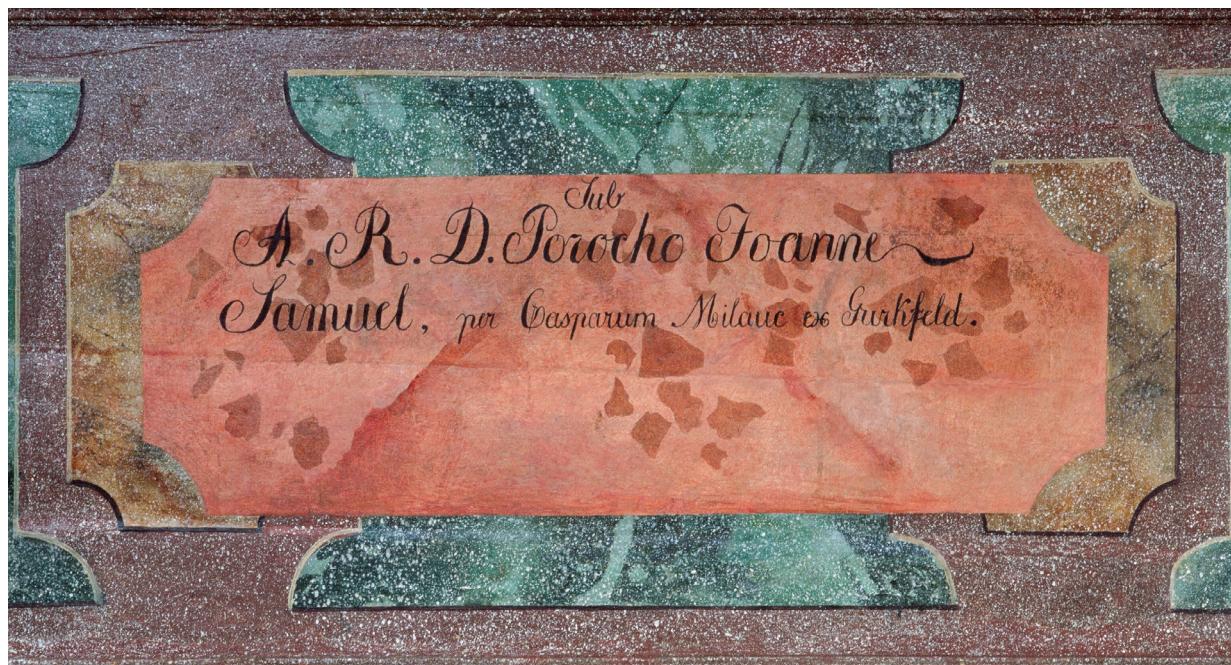
Oltar je prvi puta temeljito obnovljen za vrijeme župnika Ivana Samuela, o čemu nam govori zapis na predeli kojeg smo otkrili za vrijeme istražnih radova: „Za vrijeme župnika Ivana Samuela, djelovanjem / po narudžbi Gašpara Milavca iz Krškog.“ Ostaje nejasno je li Casparus Milavc obnovitelj ili donator.³ (sl. 3) Zanimljivo je da se godina s kartuše oltara sv. Josipa na kojoj piše: RENOVATUM 18 EST:56, poklapa s godinom kada je župnik iz Varaždina počeo sa službom u Ivaniću.⁴ Zato tu godinu možemo uzeti kao godinu prve obnove drvenog inventara crkve. Obnova je podrazumijevala dijelove pozlate i površine oslika mramorizacije koja je izvedena svijetlim bojama (žuta, plava i terakota).

3. Predela, natpis iz 1856. (fototeka HRZ-a, snimila N. Oštarijaš)
Predella, inscription from 1856 (photographic archive of the HRZ, photo by N. Oštarijaš)

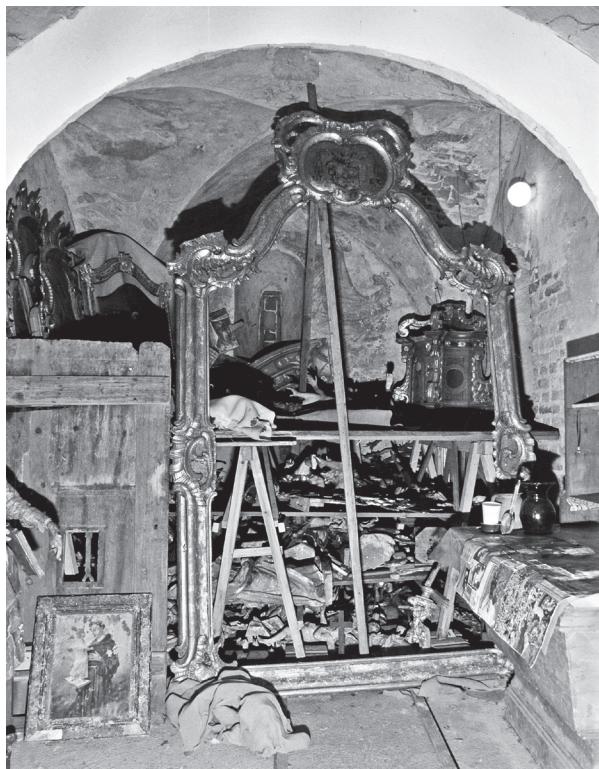
4. Pohrana drvenog inventara u tornju crkve (fototeka HRZ-a, snimila N. Belčić)

1991. godine demontiran, ali nažalost i odmah pohranjen s ostalim inventarom u toranj crkve. (sl. 4)

Neprimjereni uvjeti dodatno su devastirali arhitekturu oltara, skulpture svetica i anđela, središnji reljef, ukrasne okvire i ukrasne elemente.¹¹ Spoj 90% relativne vlage i organski mediji rezultirali su razvijanjem raznih vrsta pljesni i gljivica. Rastavljeni oltar je prošao dezinsekciju metil bromidom,¹² a nakon 1993. godine više puta je seljen i smještan u razne depoe. Za izložbu „Sveti trag“ 1993. godine restaurirane su skulpture sv. Katarine i sv. Apolonije¹³, a na oltaru su 2006. godine počeli konzervatorsko-restauratorski radovi. Istraživanja na plohama arhitekture i ukrasnim elementima obuhvatili su mehaničko i kemijsko raslojavanje polikromnih slojeva, uzimanje uzoraka za izradu mikropresjeka i stratigrafsku analizu, te povjesno-umjetničku i ikonografsku analizu¹⁴. Komisiji je odlučeno zadržavanje i prezentacija posljednjeg preslika. Naime, pozicija oltara u crkvi (sjeverna kapela) te situacija u kojoj su prije u cijelosti ili djelomično restaurirane skulpture svetica i anđela, otvorila je mogućnost predstavljanja svih polikromnih slojeva.

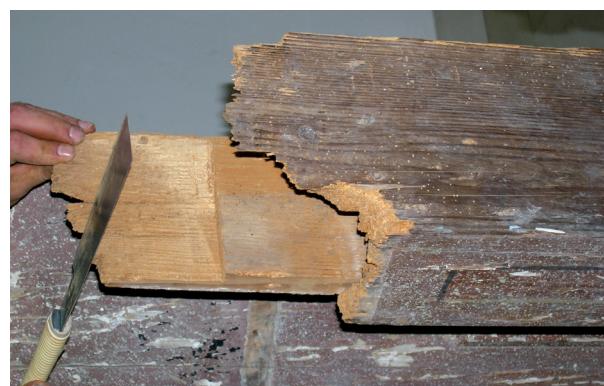
5. Stanjivanje oštećene drvene osnove (fototeka HRZ-a, snimila I. Koci)

je skljano deformacijama pri promjeni količine vlage¹⁷, a kod natapanja su te oscilacije velike. Ostaci slikanog sloja fiksirani su zagrijavanim zećjim tutkalom i japan papirom. Nakon zaštite prednje strane, stražnja na kojoj se izvodi natapanje dobro je pripremljena kombinacijom ispuhivanja i usisavanja „piljevine“ od crvotočine. Taj dio pripreme je vrlo bitan. Uvećano gledano, piljevina od crvotočine je okrugla. Kada smolasta tekućina istovremeno dotakne veliku količinu takve piljevine, ona se počinje lijepiti za nju i polako je gura, umjesto da penetrira između „granulica“. Počinju se stvarati čepovi (mikroskopske brane) koji zatvaraju kanaliće od crvotočine i smole ne prodire dalje. U toj kombinaciji imali bismo situaciju u kojoj drveni nositelj ne bi bio dovoljno učvršćen. Za premazivanje smo koristili 3–10%-tnu otopinu Paraloid B 72, u acetonu.¹⁸ Veliku ulogu u dubini prodiranja konolidanta igra vrsta otapala: najbolje prodiranje osigurava se toluenom, najslabije acetonom. Na jako istanjeno drvo smolu je najučinkovitije premazivati širokim, debljim kistom guste i grube dlake koja ovisi o vrsti otapala. Tada je najlakše nadzirati količinu tekućine, lako je pratiti brzinu penetracije i sušenje. Kod takvog načina je za razliku od kupke ili injektiranja, hlapljiva površina relativno velika, pa je zahvat potrebno izvoditi u adekvatnoj prostoriji s maksimalnim zaštitnim sredstvima.

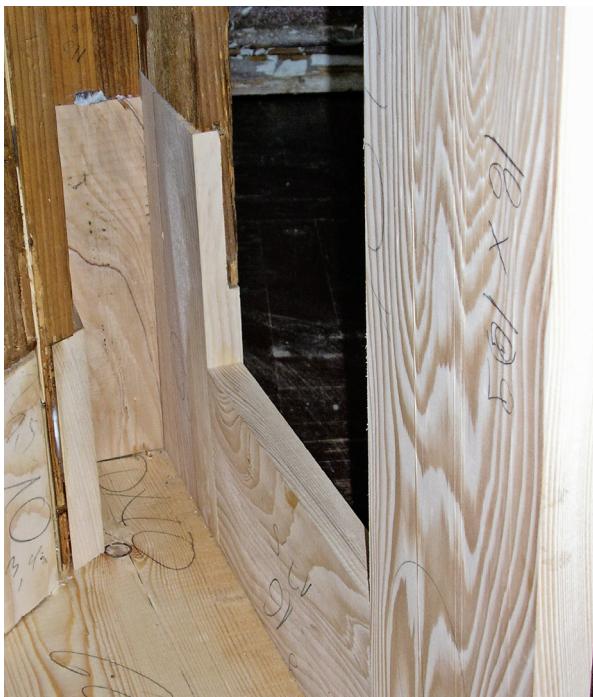
6. Novi dijelovi konstrukcije oltara (fototeka HRZ-a, snimila I. Koci)
New elements of the altar structure (photographic archive of the HRZ, photo by I. Koci)

Oštećenja su bila takva da je bilo neizbjegno istjecanje na prednju stranu, te je prilikom premazivanja bilo bitno redovito uklanjanje viška smole. Druga bitna stvar je bila debljina nove drvene mase koja je montirana na pripremljeni stari dio. (sl. 6) Odležane i osušene daske

morale su preuzeti konstrukcijsku funkciju, a montaža s prednje strane trebala je ostati neprimjetna. Iskoristili smo mogućnost sakrivanja debljine novog drveta u „dubinu“ konstrukcije. Čvrstoca i postojanost spoja¹⁹ novog i starog drveta ključni su dijelovi koji u konačnici preuzimaju stabilnost cijele konstrukcije oltara.

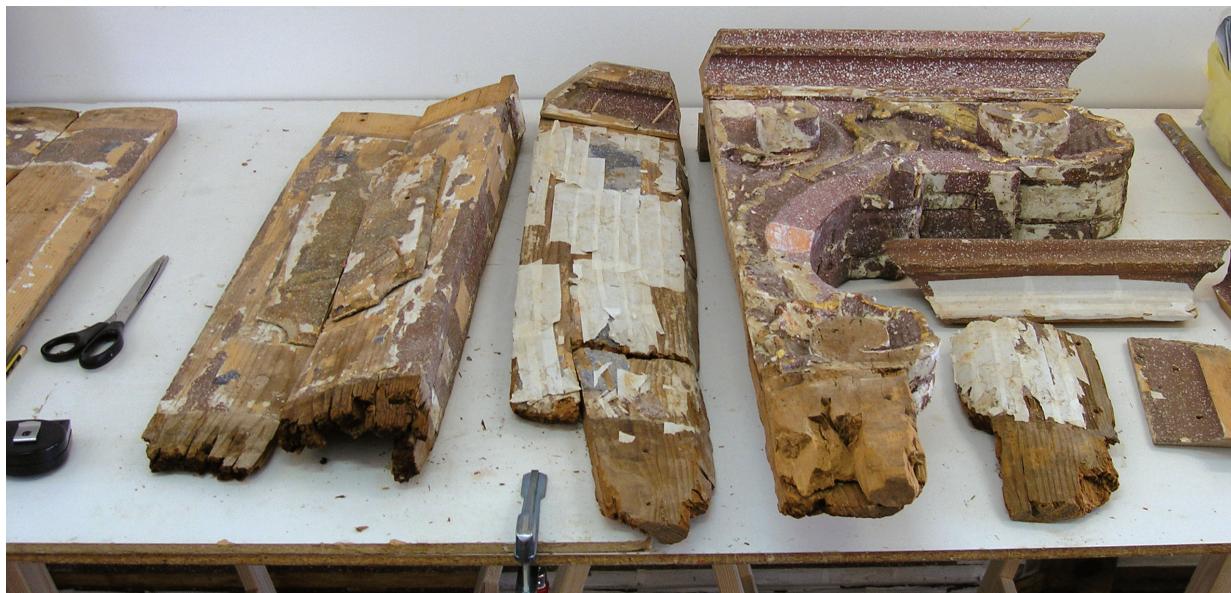
Kako su tek na nekim daskama ostali sačuvani vrlo slabi ostaci polikromije, pojavio se još jedan problem—detekcija točnog položaja segmenata profilacija na kojima je ostala očuvana polikromija. (sl. 7) Naime, preslik dvadesetog stoljeća je šabloniziran, a površina cijele arhitekture objena je s nekoliko osnovnih boja koje su, najvjerojatnije valjcima, poprskane bijelim točkicama raznih veličina (od oko 1 do 4 mm), nekontrolirane gustoće. Takav preslik nam je onemogućavao jasno raspoznavanje položaja pojedinih segmenata. Za razliku od takvog načina oslikavanja, kod mramorizacije, pogotovo barokne, teško je pogriješiti. Oslik mramorizacijom ima određeni smisao kod kojeg nam i najmanji trag boje ili žilica omogućava određivanje točne pozicije rastavljenih segmenata.

7. Zatećeno stanje (fototeka HRZ-a, snimio V. Barac)
Condition prior to treatment (photographic archive of the HRZ, photo by V. Barac)

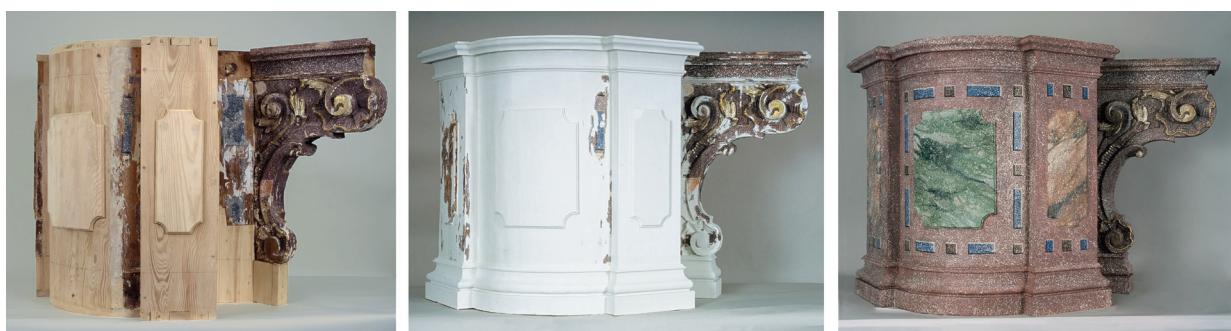
8.–10. Rekonstrukcija drvene konstrukcije, osnove i bojenog sloja (fototeka HRZ-a, snimio V. Barac)
Reconstruction of the wooden structure, base and painted layer (photographic archive of the HRZ, photo by V. Barac)

preostale profilacije smjestiti na logične pozicije, slijedeći zaobljenu formu i kasete. (sl. 8–10) Svesni smo, s obzirom na to da je riječ o donjoj zoni, da bi se jednoga dana, ako netko odluči ukloniti preslike, mogao pojaviti veliki problem. Postoji realna mogućnost da nismo pogodili točne pozicije dijelova profilacija. U tom slučaju izvorni oslik mramorizacije neće teći logično. Bit će potrebno sve nekompatibilne segmente demontirati i montirati na izvornu poziciju. Rastavljanje bilo kojeg dijela donje zone oltara vrlo je komplikirano.

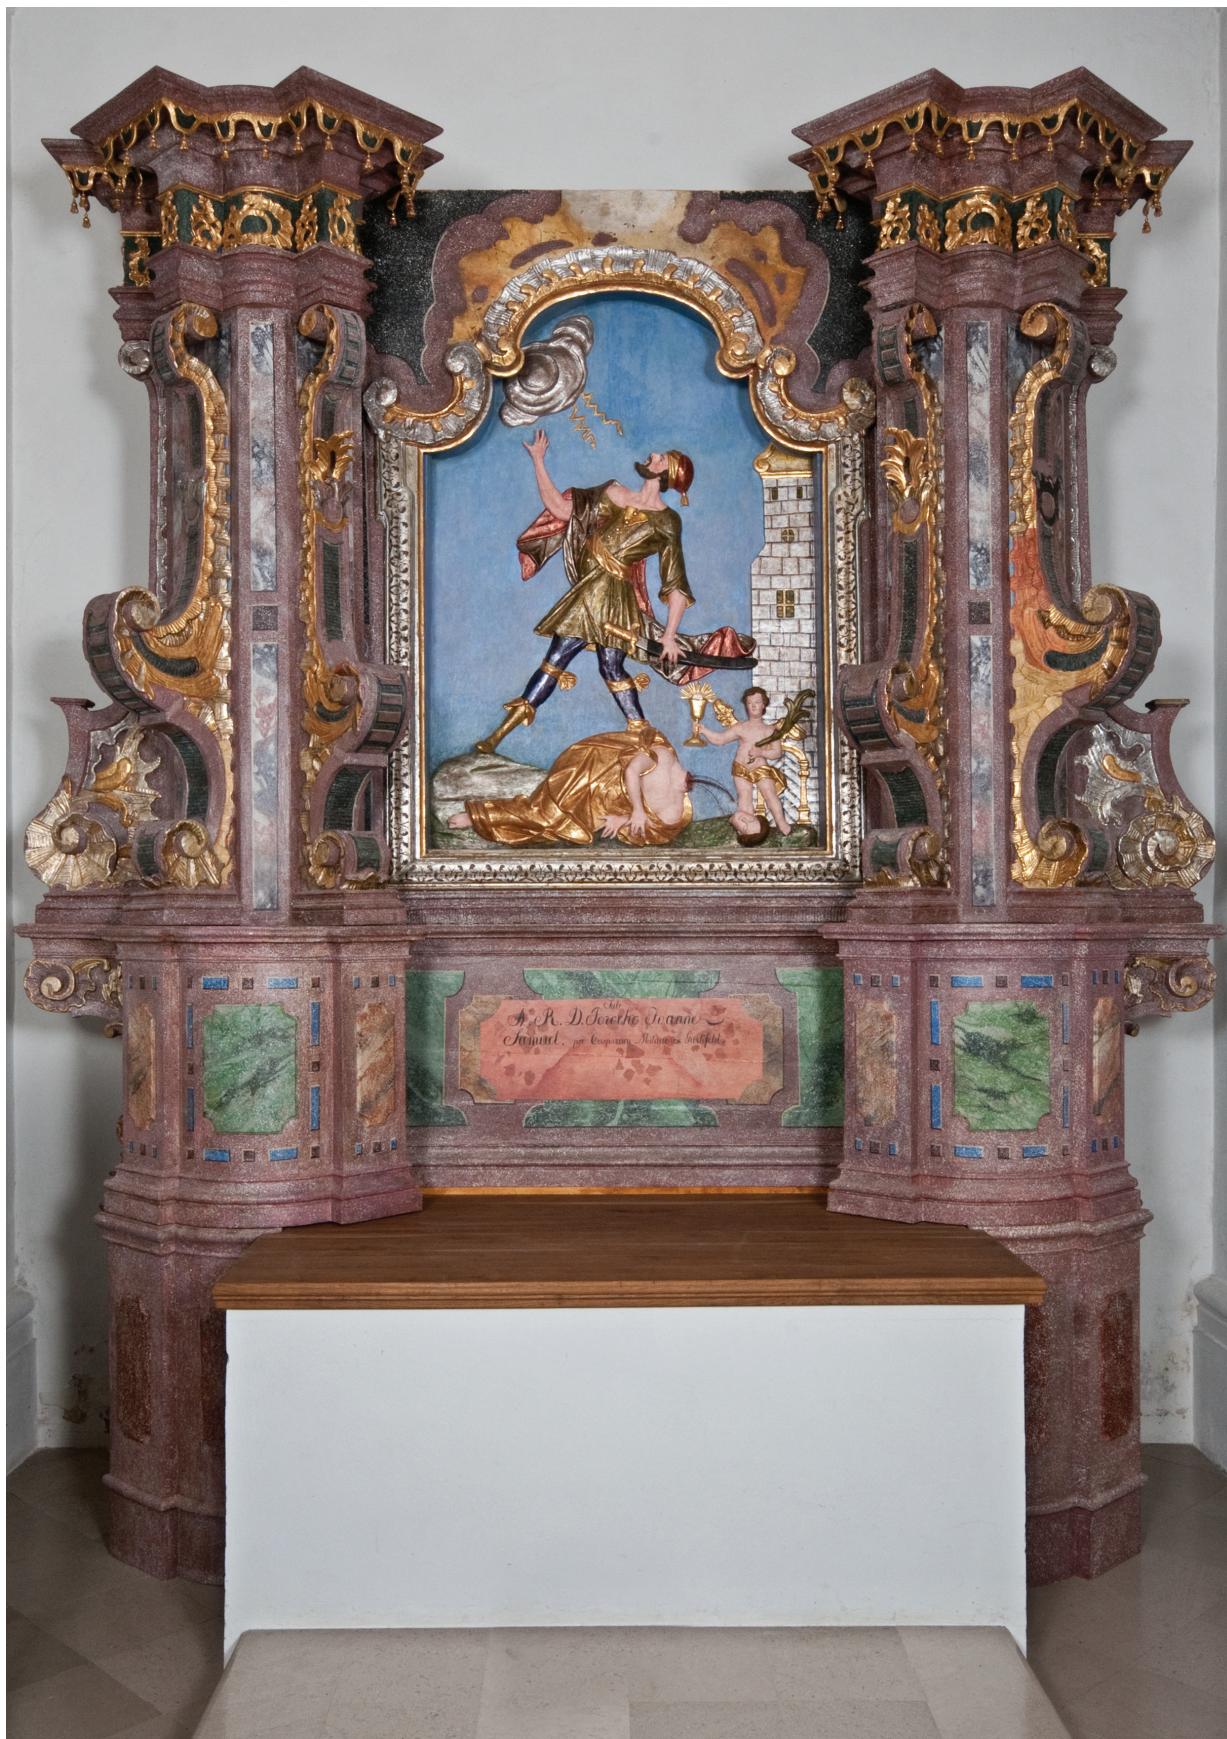
11. Donja zona oltara – stanje nakon montaže *in situ* (fototeka HRZ-a, snimio J. Kliska)
Lower zone of the altar – condition after reassembly (*photographic archive of the HRZ, photo by J. Kliska*)

Na neka prije postavljeni pitanja uspjeli smo naći odgovor u samom procesu rada. Kako je „zadržavanje postojećeg stanja“ zapravo nemoguće, definiranjem krajnjeg cilja zahvata olakšana je odluka o metodologiji konzervatorsko-restauratorskih radova s fokusom na cjelinu. Zadržavanjem svih mogućih oštećenih dijelova, bez ugrožavanja zdravog dijela, postavljeni su markeri koji su omogućili lakšu rekonstrukciju drvene konstrukcije arhitekture oltara i provođenje minimalnog (nužnog) zahvata. (sl. 11) ■
