DIJAGNOSTICIRANJE UZROKA DEGRADACIJE ŠUPLJIH OPEČNIH BLOKOVA UGRAĐENIH U STROPNU ARMIRANOBETONSKU KONSTRUKCIJU

Samo LUBEJ

Boris LUTAR

DIAGNOSING THE CAUSES OF CLAY HOLLOW BRICKS DEGRADATION EMBEDDED IN THE REINFORCED CONCRETE CEILING

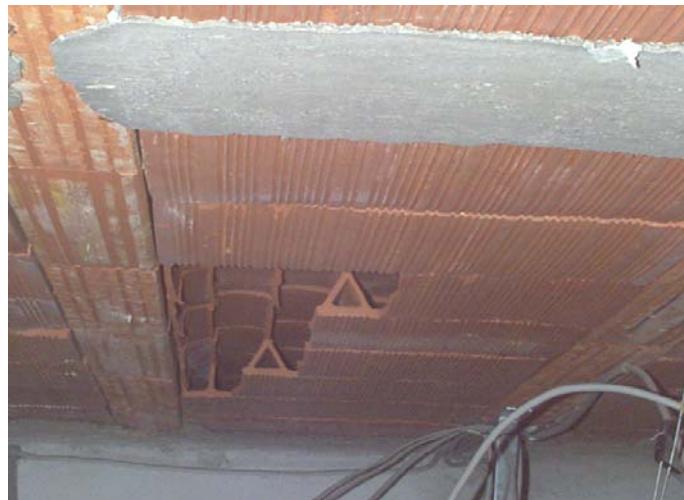
Na stropnoj konstrukciji, u koju su među armiranobetonskim nosačima bila ugrađena punila od šupljeg opečnog bloka, četiri godine poslije ugradnje utvrđena su znatna oštećenja. Ugrađen šuplji opečni blok u stropu bio je oštećen – napukao. Spajanje pukotina u zoni naprezanja stropne konstrukcije na nekim mjestima je uzrokovalo otpadanje dijelova šupljeg opečnog bloka. Primjer takvog oštećenja prikazan je na slici 1.

Slika 1 - Tipično oštećenje na stropu

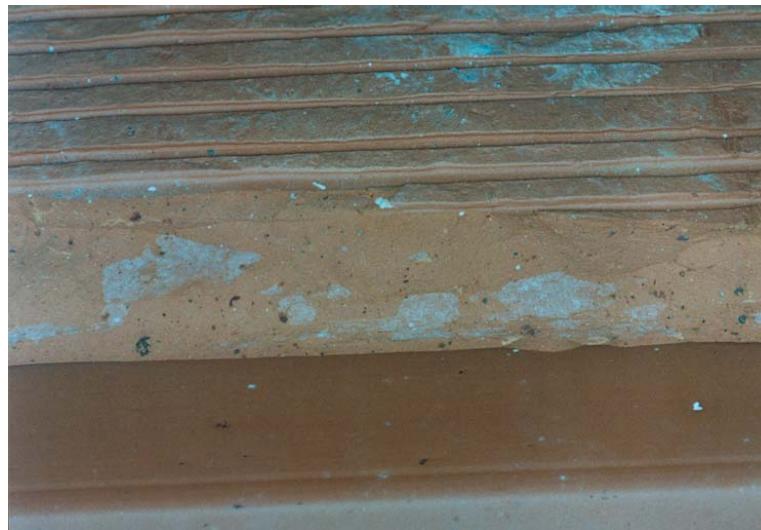
Pukotine su se pojavile na najznačajnijim mjestima, po pravilu na donjim površinama ugrađenih šupljih opečnih blokova. Detaljan pregled konstrukcije je pokazao da nosivi elementi stropne konstrukcije, amiranobetonski nosači, nisu deformirani i raspukli. Mjerenje deformacija stropnih konstrukcija na mjestu maksimalnih opterećenja pokazalo je da na konstrukciji nema povećanih deformacija zbog uleknuća stropa, odnosno relativnih pomicanja među nosećim elementima stropa. Prvobitna sumnja da je uzrok nastale štete pogrešan proračun nosivosti stropa, isključena je kontrolom statičke procjene. Uzroci pojave oštećenja analizirani su obimnim istraživanjima. Na terenu su uzeti uzorci materijala i izrađeno je geodetsko snimanje mjerenjem deformacija konstrukcije. Standardnim proučavanjem uzorka cijelih šupljih opečnih blokova, u laboratoriju je izmjereno upijanje vode i utvrđena karakteristična tlačna čvrstoća. Pregled mikrostrukture materijala – uzorka uzetih iz objekta na mjestu oštećenja, izvršen je optičkim i elektronskim mikroskopom. Također je elektronskim mikroskopom izvršena i kemijska analiza EDS (*Energy Dispersive System*). Ispitivanje je prije svega usmjereno na kontrolu kvalitete materijala – šupljih opečnih blokova, zapravo čitavog neporušenog sustava betonske ploče s elementima ispunje od šupljih opečnih blokova koje iz stropa nije bilo moguće uzeti. Uzorci su uzeti od dijelova šupljih opečnih blokova s pukotinama i bez njih. Pokusom je utvrđeno da se na dijelovima uzorka koji su imali pukotine, na nekim mjestima prijelomnih površina pojavljuju kristali bijele boje. Izgled takve prijelomne površine daje slika 3.

Slika 3 - Prijevodna površina uzorka šupljeg opečnog bloka s kristalima bijele boje

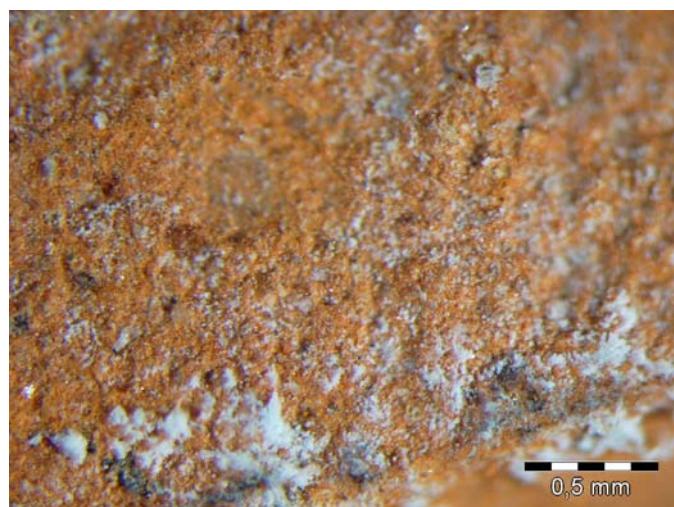
Prvo su optičkim mikroskopom pregledane prijelomne površine s kristalima bijele boje. Ustanovljeno je da su kristali igličastog oblika i da se pojavljuju u grupama. Izgled je prikazan na slici 4.

**Slika 4 - Fotografija kristala pregledanih optičkim mikroskopom**

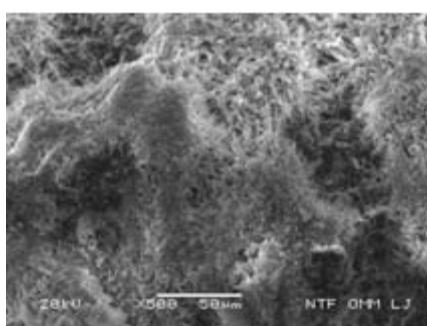
**5a) - Mikrograf (SEM, SEI s JEOL JSM 5610)- povećanje 500 puta, površina s kristalima**

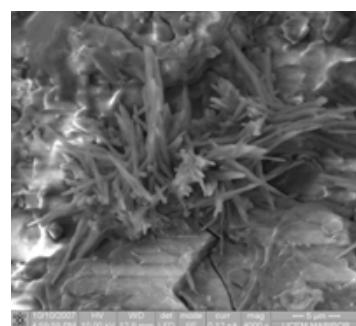
**Slika 5b) - Mikrograf (SEM, SEI s QUANTA 200 3D), povećanje 4000 puta, površina s kristalima**

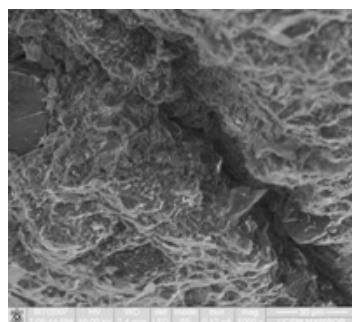
Slika 6a) - Mikrograf (SEM, SEI s QUANTA 200 3D)
- povećanje 1000 puta, površina bez kristala

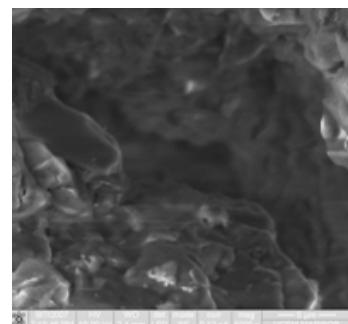
Slika 6b) - Mikrograf (SEM, SEI s QUANTA 200 3D)
- povećanje 5000 puta, površina bez kristala

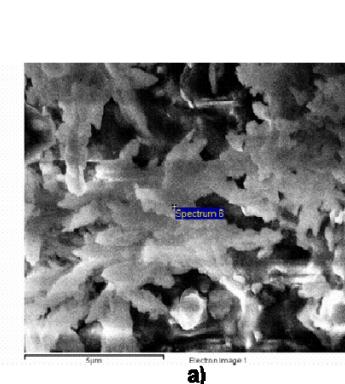
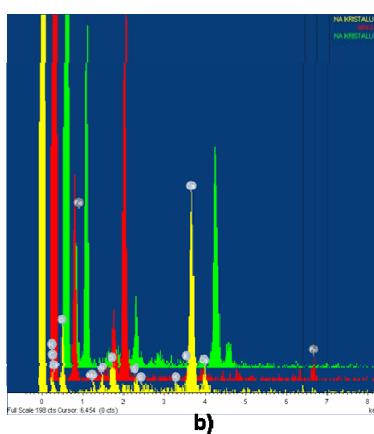
Slika 8a) - Mikrograf (SEM, SEI s SIRION 400 NC) spektra površine kristala za kemijsku analizu (EDS); b) Rezultat kemijske analize (EDS)

Iz fotografija prijelomne površine na kojima su prisutni bijeli kristali, pri povećanju 1000 i 5500 puta jasno je da su igličasti kristali po površini raspoređeni neravnomjerno. EDS analizom smo ustanovili prisutnost kemijskih elemenata C, O, Mg, Al, Si, S, K, Cu, i Fe. EDS analiza uzorka s čistom prijelomnom površinom ukazuje na ravnomjernu prisutnost elementa O po čitavoj površini, elementi Al i S su prisutni u jedva mjerljivoj količini. Linijska EDS analiza uzorka sa stvaranjem igličastih kristala pokazuje jaku oscilaciju elemenata S i Ca na

mjestima kristala. Prisutnost Si na tim mjestima praktično je vrlo mala, prisutan je samo na mjestu gde nema kristala. Rezultate EDS analize spektra sa slike 8a) numerički su prikazani u tablici 3, a u tablici 4 dani su rezultati EDS analize na pojedinim kristalima sa slike 7a).

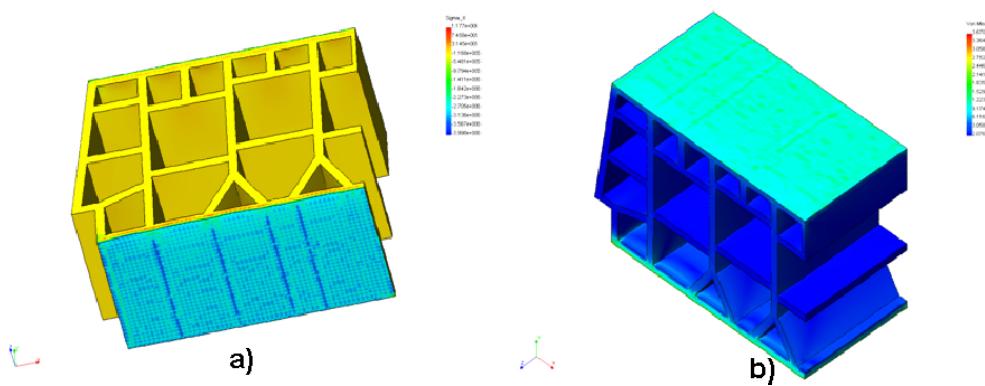
Rezultati proračuna temperaturnih opterećenja za uzorak A1 pokazuju da se normalna naprezanja σ_x pojavljuju kao vlačna na donjoj strani. Na slikama 11a) i 11b) prikazana su mesta na kojima dostižu najveću vrijednost, ali koja je manja od obje vrijednosti na uzorcima izmjerih vlačnih čvrstoća.

Slika 11a) - Raspored normalnih naprezanja σ_x po donjoj strani šupljeg opečnog bloka; b) Usporedna naprezanja u izometričnom pogledu

Promjenjiva naprezanja σ_{pr} (von Mises stress) su manji od izmjereni vlačnih čvrstoća, a prikazani su na slici 11b). Pomaci Uy i rezultantna pomicanja prikazana su na slikama 12a) i 12b). Vrijednosti su dane u milimetrima i male su.

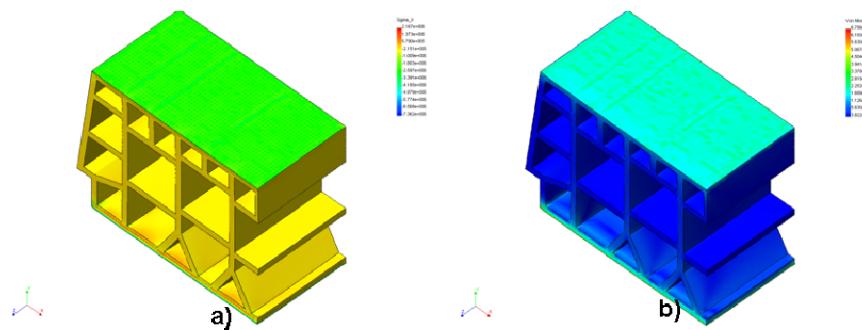
Rezultati za uzorak C3 najslabiji su glede izmjerene vlačne čvrstoće. Na slikama 15a) i 15b) prikazana su normalna i usporedna naprezanja na donjoj strani, gdje su se zapravo i pojavila oštećenja šupljeg opečnog bloka. Raspored pomicanja koji je dan na slikama 16a) i 16b) potvrđuje takvo stanje.

Slika 15a) - Raspored normalnih naprezanja σ_x u izometričkom pogledu; b) Usporedna naprezanja u izometričkom pogledu šupljeg opečnog bloka

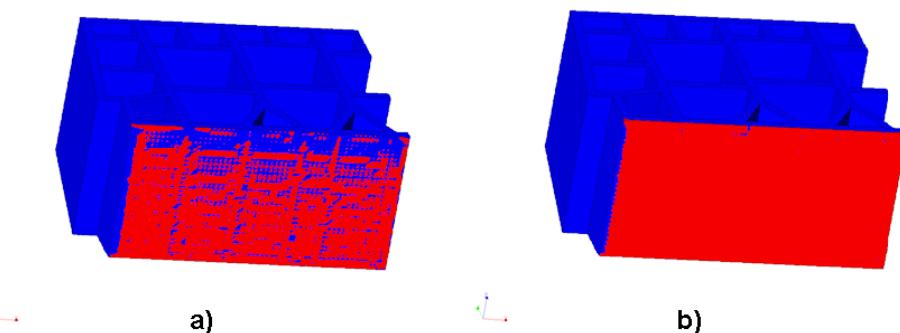
Na slikama 17a) i 17b) prikazan je raspored faktora sigurnosti na modelu s obzirom na Misesovu hipotezu razaranja. Slika 17a) pokazuje da je u pretežnom dijelu donje strane faktor sigurnosti manji od 2 (površina koja je na slici obojena crveno), s obzirom na vrijednost vlačne čvrstoće 8,05 MPa. Još slabije stanje pokazuje slika 17b), gde je praktično čitava donja strana crveno obojena. Iz rezultata koji su dani u tablici 2 također vidimo da su usporedna naprezanja veoma blizu vlačnoj čvrstoći (6,90 MPa).

Slika 17a) - Raspored prekoračenja faktora sigurnosti (2.00) po donjoj strani šupljeg opečnog bloka ($\sigma_m=8.50\text{MPa}$); b) Raspored pekoračenja faktora sigurnosti (2.00) po donjoj strani šupljeg opečnog bloka ($\sigma_m=6.90\text{MPa}$)
