Nekoliko projekata restauriranja zidnih slika u kontinentalnoj Hrvatskoj i djelovanje Ane Deanović

Branimir Rašpica

Hrvatski restauratorski zavod
Odjel za zidno slikarstvo i mozaik
Zagreb, Radićeva 26
braspica@h-r-z.hr

Pregledni rad
Predan 5. 9. 2011.
UDK 75.052.025(497.5"1947/1963"

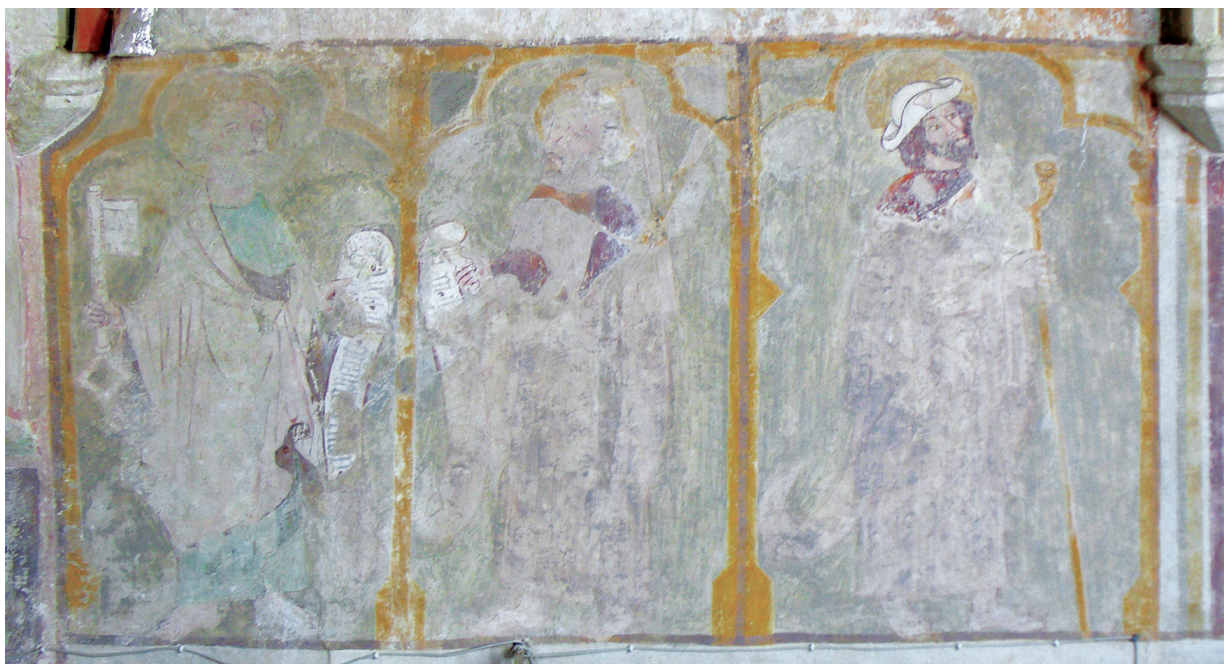
1. Crkva Majke Božje Gorske, Lobar, sjeverni zid svetišta, zapadna luneta, rekonstrukcija apostola, zatečeno stanje (fototeka HRZ-a, snimila I. Drmić)

S radovima se počelo 16. listopada 1948.³⁰ Radilo se na usklađivanju tonova i definiranju kontura na manje oštećenim i nevažnim mjestima, nakon čega su rekonstruirane tri figure apostola na sjevernome zidu svetišta u zapadnoj luneti, iznad sakristijskih vrata. (sl. 1) Spominju se loše izvedeni popravci neprimjerenim materijalom, koji se morao ukloniti.³¹ Prema popisu materijala, krpanje zidova izvedeno je vapnenom ili vapneno-kazeinskom žbukom³².

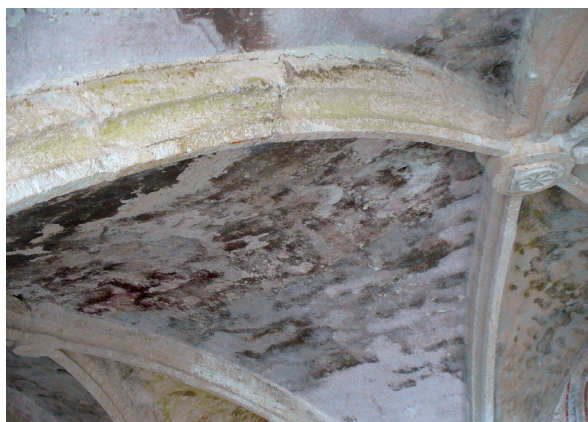
2. Crkva Majke Božje Gorske, Lobar, detalj svoda svetišta, zatečeno stanje (fototeka HRZ-a, snimila I. Drmić)
Church of Our Lady of the Mountain, Lobar, detail of the arch in the sanctuary, state found, (Croatian Conservation Institute Photo Archive, photo by I. Drmić)

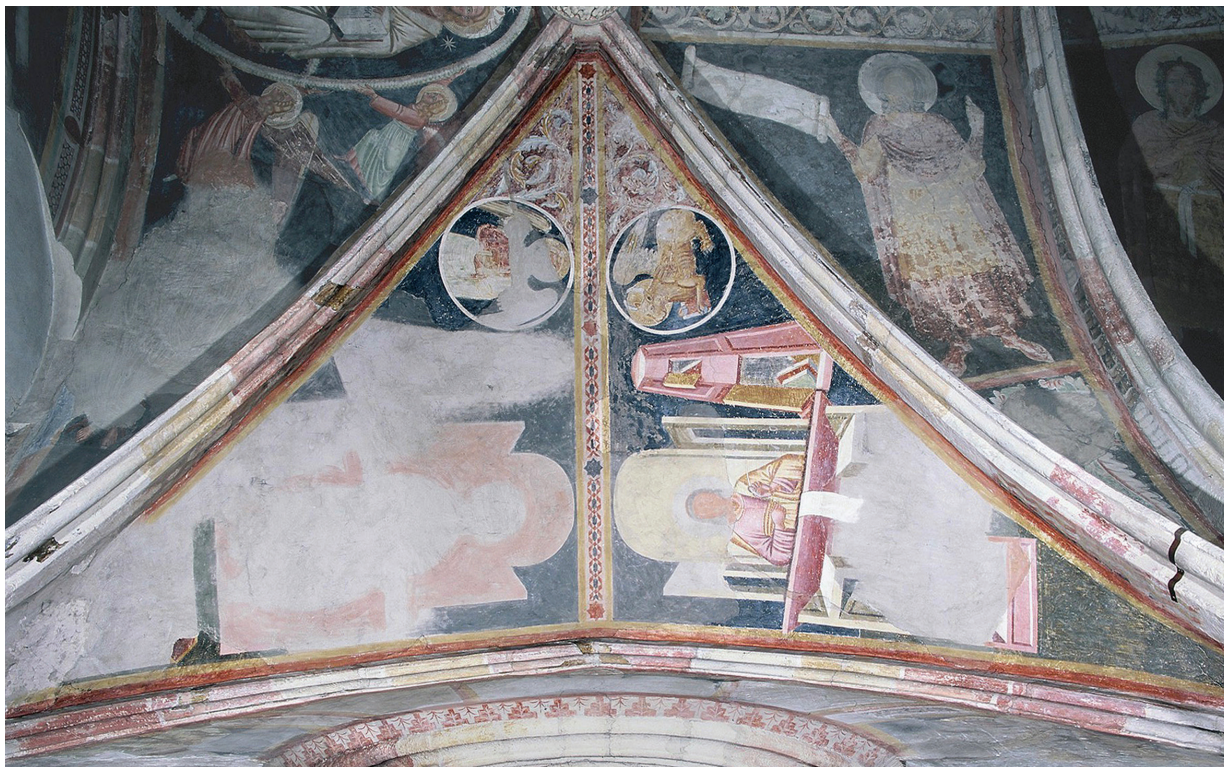
3. Kapela Sv. Stjepana, Zagreb, zapadno svodno jedro, zatečeno stanje (fototeka HRZ-a, snimio V. Barac)
Chapel of St. Stephen, Zagreb, southern arch, state found (Croatian Conservation Institute Photo Archive, photo by V. Barac)

U kapeli Sv. Stjepana lakune su ožbukane malo ispod razine izvornoga *intonaca*. Veće površine blago su tonirane, ornamentalni motivi i bordure izvedeni su vrlo precizno, a retuš je izveden lazurno i na prvi pogled mjestimično neuredno. (sl. 3–5)

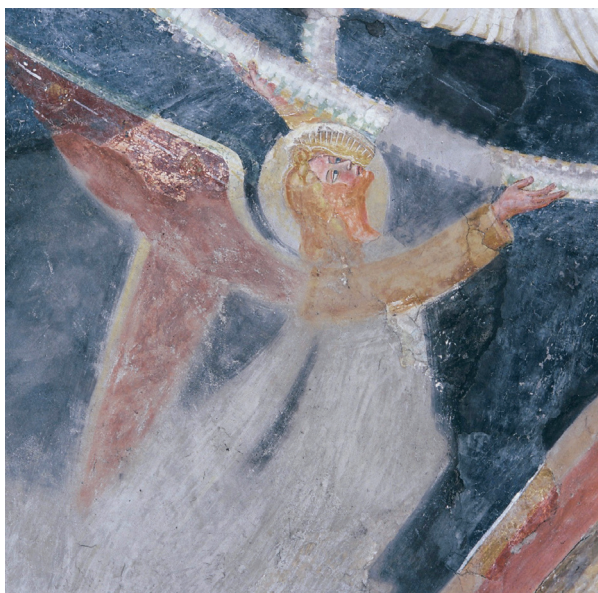
4. Kapela Sv. Stjepana, Zagreb, južno svodno polje, travej nad oltarom, zatečeno stanje (fototeka HRZ-a, snimio V. Barac)
Chapel of St. Stephen, Zagreb, southern arch area, traves above the altar, angels detail, state found, (Croatian Conservation Institute Photo Archive, photo by V. Barac)

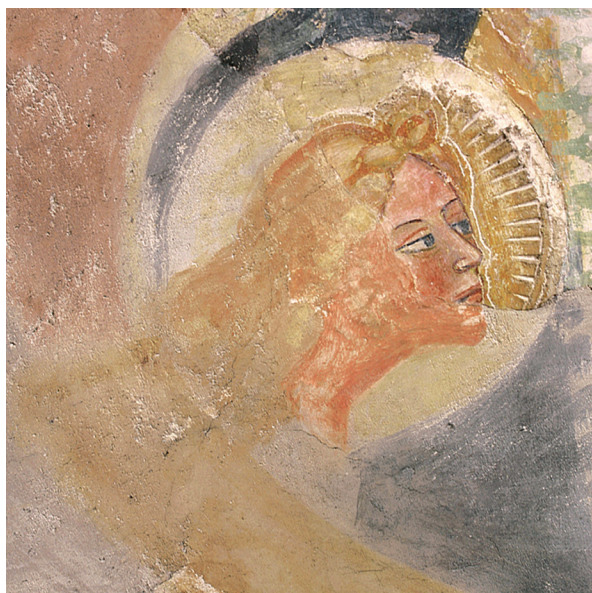
5. Kapela Sv. Stjepana, Zagreb, južno svodno polje, travej nad oltarom, detalj rekonstrukcije slikanog sloja na licu anđela, zatečeno stanje (fototeka HRZ-a, snimio V. Barac)
Chapel of St. Stephen, Zagreb, southern arch field, traves above the altar, detail of the reconstruction of the painted layer on the face of an angel, state found, (Croatian Conservation Institute Photo Archive, photo by V. Barac)

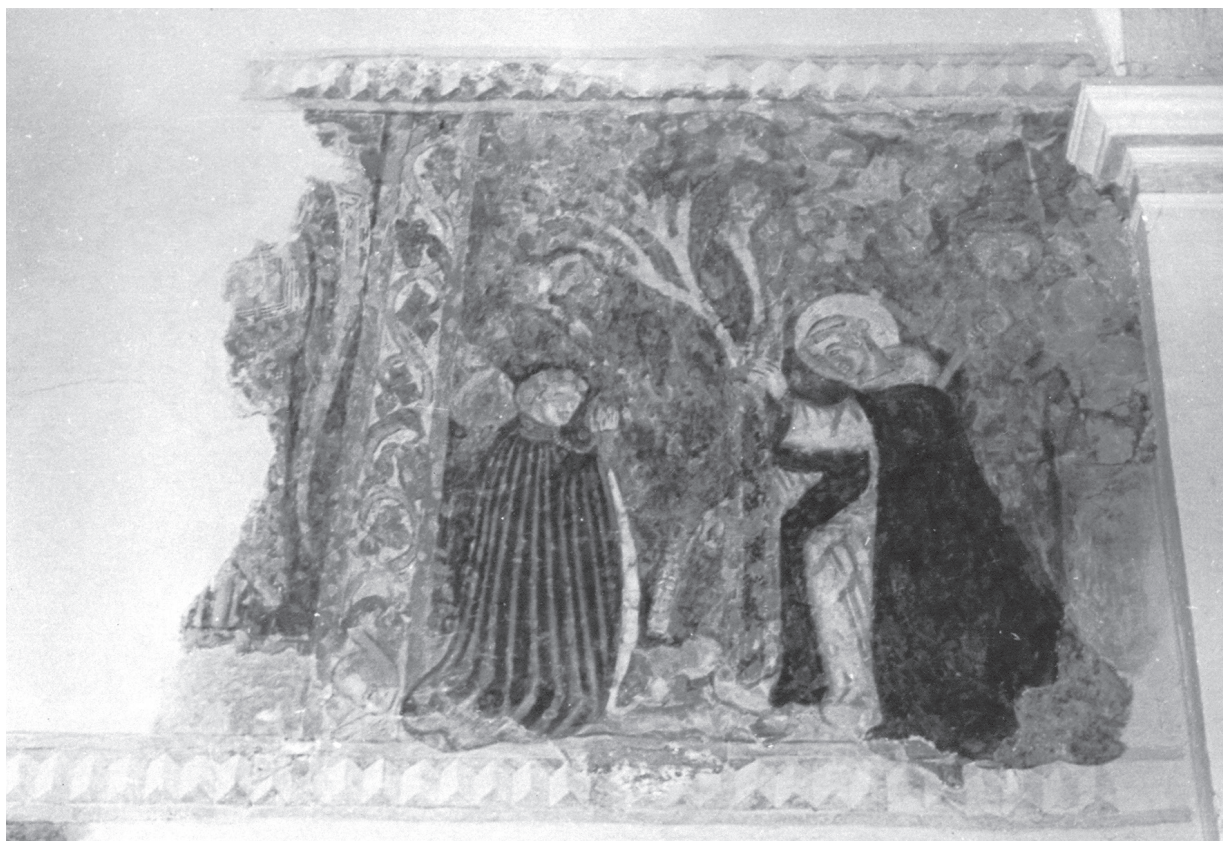
Ujesen 1952. tijekom sanacije sjevernoga zida lađe uz pjevalište crkve Sv. Brcka u Kalniku otkrivena su dva fragmenta zidnih slika. (sl. 6, 7) Tom su prigodom fragmenti očišćeni i djelomično konzervirani. Zbog nedostatka financijskih sredstava, radovi nisu izvedeni u potpunosti. Jednako su tako izostala konzervatorsko-restauratorska istraživanja ostalih zidova lađe.³⁸

6. Crkva Sv. Brcka, Kalnik, sjeverni zid lađe, Smrt sv. Petra Mučenika, stanje nakon radova izvedenih 1952. godine, rekonstrukcija ornamenta s naboranom trakom (Arhiv MK, snimio V. Bradač, 1954; inv. br. 15749, br. neg. 1-J-109)
Church of St. Brice, Kalnik, northern wall of the nave, Death of St. Peter the Martyr, the state after the works carried out in 1952, the reconstruction of ornaments with butyl tape (MK Archive, photo by V. Bradač, 1954, Inv. no. 15 749, no. neg. 1-J-109)

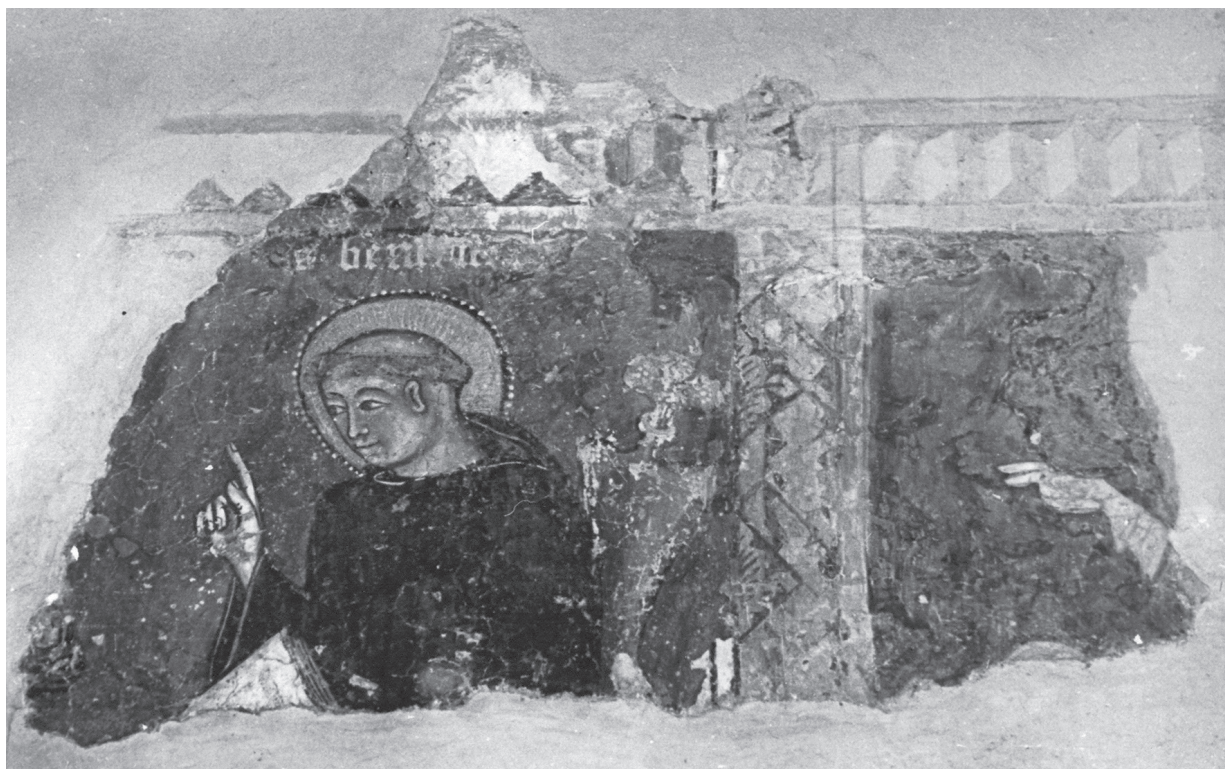
7. Crkva Sv. Brcka, Kalnik, sjeverni zid lađe, Lik sv. Benedikta, stanje nakon radova izvedenih 1952. godine, rekonstrukcija ornamenta s naboranom trakom (Arhiv MK, snimio V. Bradač, 1954; inv. br. 15748, br. neg. 1-J-109)
Church of St. Brice, Kalnik, northern nave wall, St. Benedict's figure, state after the works carried out in 1952. Ornament reconstruction with butyl tape (MK Archive, photo by V. Bradač, 1954, Inv. no. 15 748, no. neg. 1-J-109)

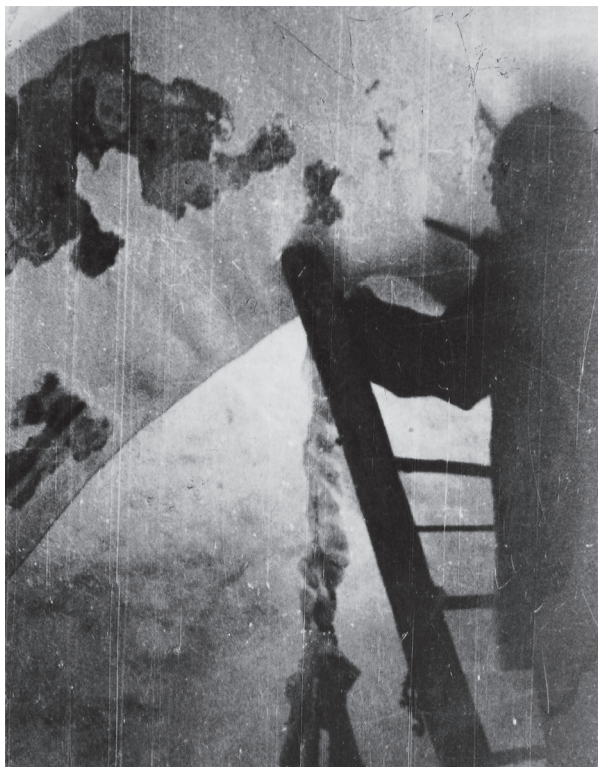
Bio je upoznat i s otkrićem zidnih slika u svetištu crkve Majke Božje Gorske u Loboru, čijoj župi pripada i kapela Sv. Martina.⁴⁸ Nekoliko su godina poslije u svetištu kapele Sv. Martina zidne slike djelomično otkrivene, o čemu svjedoče fotografije prof. Tihomila Stahuljaka (Konzervatorski zavod) i Duška Kečkemeta između 1946. i 1947., koje se čuvaju u Ministarstvu kulture. Na jednoj od njih snimljen je i sam prof. Stahuljak kako uklanja naknadne vapnene naliče s trijumfalnog luka. (sl. 8)

8. Kapela Sv. Martina, Martinšćina, trijumfalni luk, stanje tijekom otkrivanja zidnih slika 1947. godine, (Arhiv MK, snimio T. Stahuljak, inv. br.: 5025; neg.: I-34-e)

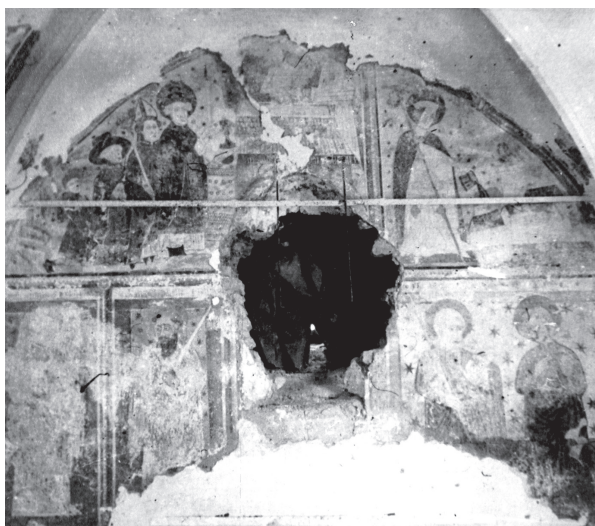
9. Kapela Sv. Martina, Martinšćina, istočni zid svetišta, stanje tijekom radova 1948. godine, (arhiv MK, snimio R. Munk, inv. br.: 5982; neg.: 1-d-45)
Chapel of St. Martin, Martinšćina, the eastern wall of the sanctuary, the 1948 state (archives MC, filmed R. Munk, Inv. no.: 5982, neg.: 1-D-45)

Poglavlje obavljenih radova podijeljeno je u devet točaka: 1. dočišćavanje vapnenih premaza i naslaga voska i čađi, 2. učvršćivanje /injiciranje/ podbuhlih površina, 3. otucavanje jednog sloja žbuke⁷⁶, 4. skidanje i vraćanje fragmenta zidne slike,⁷⁷ 5. polaganje i zaglađivanje nove bijele žbuke načinjene od vapnenca, 6. kopiranje, iscrtavanje i izrezivanje šablona za izvođenje rekonstrukcije u boji, 7. toniranje u lokalnom tonu i rekonstrukcija (sl. 9-12), 8. istraživački radovi, 9. fotodokumentacija.⁷⁸

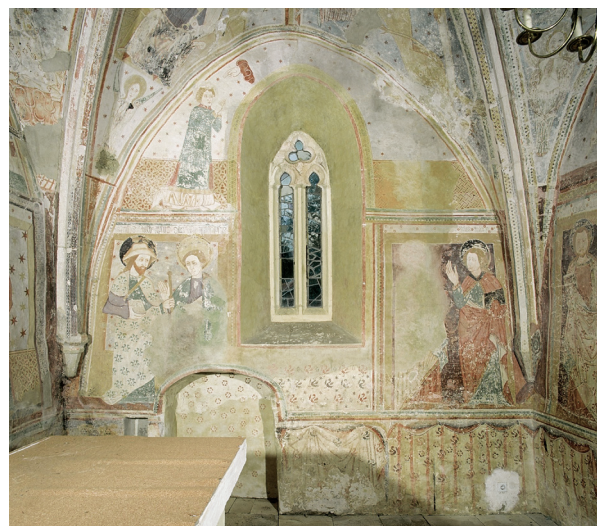
10. Kapela Sv. Martina, Martinšćina, južni zid svetišta, zatečeno stanje (fototeka HRZ-a, snimila N.Vasić)
Chapel of St. Martin, Martinšćina, the southern wall of the sanctuary, the state found (Croatian Conservation Institute Photo Archive, photo by N. Vasić)

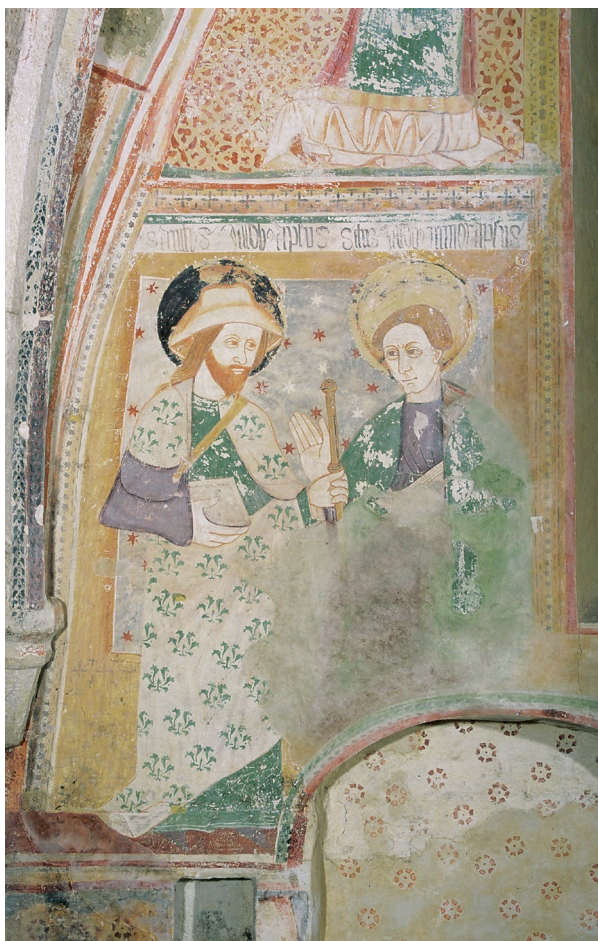
11. Kapela Sv. Martina, Martinšćina, južni zid svetišta, prikaz apostola Jakova Starijeg i Jakova Mlađeg, rekonstrukcija slikanog sloja, zatečeno stanje (fototeka HRZ-a, snimila N.Vasić)
Chapel of St. Martin, Martinšćina, the southern wall of the sanctuary, apostles James the Greater and James the Younger, reconstruction of the painted layer, state found (Croatian Conservation Institute Photo Archive, photo by N. Vasić)

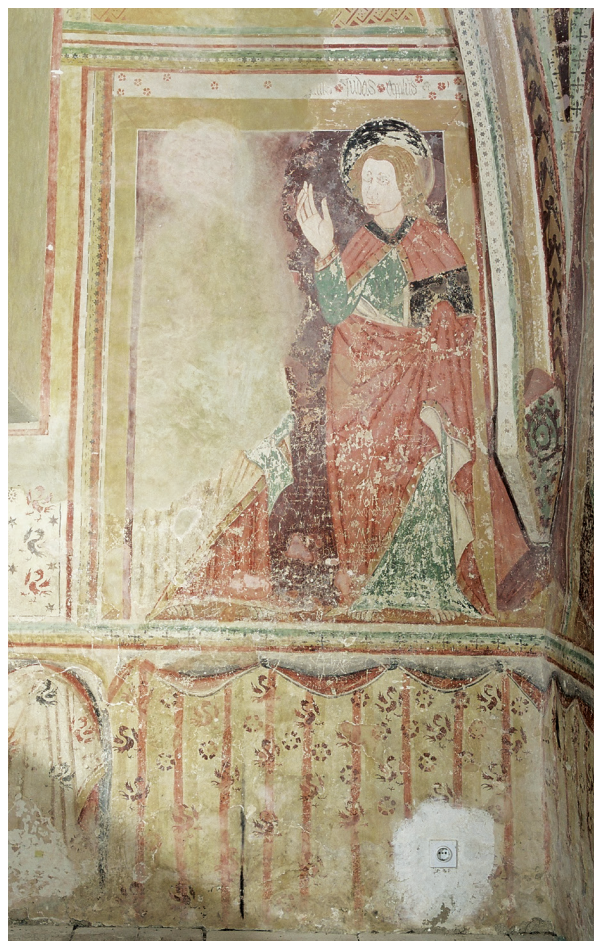
12. Kapela Sv. Martina, Martinšćina, južni zid svetišta, prikaz apostola Šimuna (?) i Jude Tadeja, rekonstrukcija slikanog sloja, zatečeno stanje (fototeka HRZ-a, snimila N.Vasić)
Chapel of St. Martin, Martinšćina, the southern wall of the sanctuary, apostle Simon (?) And Jude Thaddaeus, reconstruction of the painted layer, state found (Croatian Conservation Institute Photo Archive, photo by N. Vasić)
