# Konzervatorsko-restauratorski radovi na slici Sv. Gaudencije i sv. Longin iz župne crkve sv. Antuna Opata Pustinjaka u Velom Lošinj

Goran Bulić  
Hrvatski restauratorski zavod  
Restauratorski odjel Rijeka  
HR – 51 000 Rijeka, Užarska 26

UDK: 75.025.4  
726.54(497.5Veli Lošinj)  
Stručni rad/Professional Paper  
Primitljeno/Received: 27. 10. 2011.

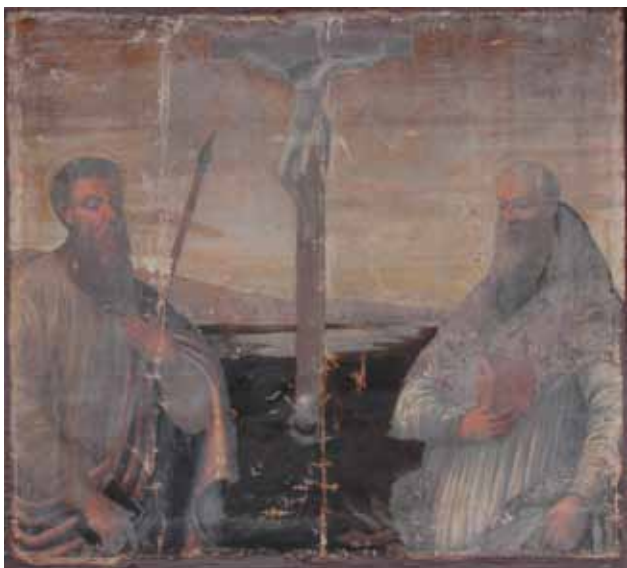
1 Slika Sv. Gaudencije i sv. Longin, fotografija prije konzervatorsko-restauratorskih radova (foto: G. Bulić)

Nosilac je slike laneno platno istkano od jednoga komada. Opušteno je, deformirano i oštećeno s više perforacija i poderotina. Slika je pravilno izrezana iz formata, što uz kompoziciju i proporcije likova upućuje da je slika u današnjem formatu isječak iz veće oltarne pale. Rubovi su oštećeni, a dijelom su u potpunosti istrunuli. Tkanje je srednje gustoće, a tkano je nitima srednje debljine. Rubovi slike zatečeni su ojačani trakama platna (svojevrnim strip-linijom). Originalni podokvir nije sačuvan, a zatečeni je podokvir neadekvatan; izrađen je od drveta, s fiksnim spojevima letava koje nije moguće razmicati i bez istaka te je preslab s obzirom na veličinu slike, a jedan je od uzroka opuštenosti i deformacije nosioca. Preparacija je bijele boje, tanko nanosena tako da je tekstura platna ostala vidljiva. Ispod slikanoga sloja uljane tempere (na dijelu slike s prikazom zmija) koji je otpao do sloja preparacije vidljivi su tragovi crteža ugljenom. Sloj preparacije je nestabilan, ljušti se.

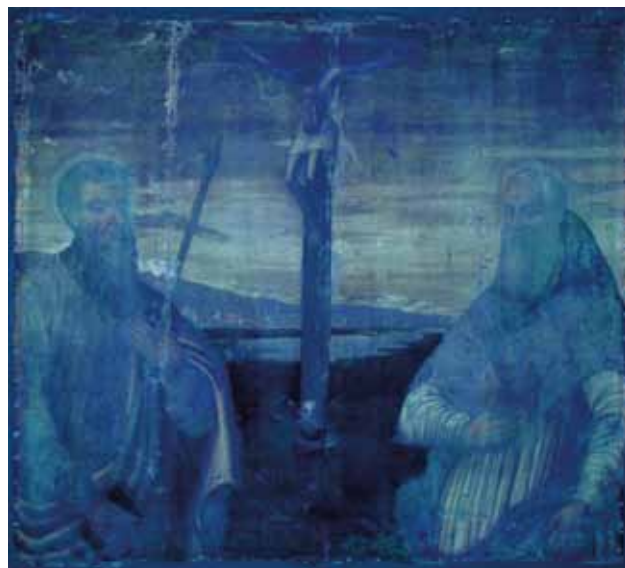
2 Slika Sv. Gaudencije i sv. Longin, fotografija prije konzervatorsko-restauratorskih radova, UV snimka (foto: G. Bulić)

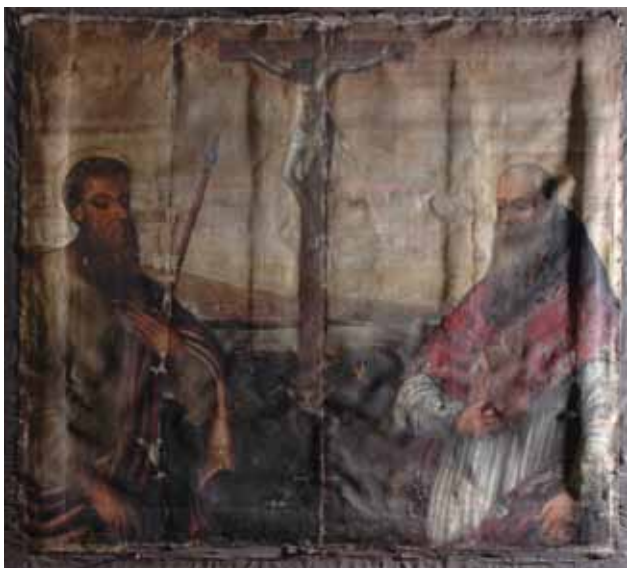
3 Slika Sv. Gaudencije i sv. Longin, fotografija nakon uklanjanja površinske nečistoće, snimka pod kosim svjetlom (foto: G. Bulić)

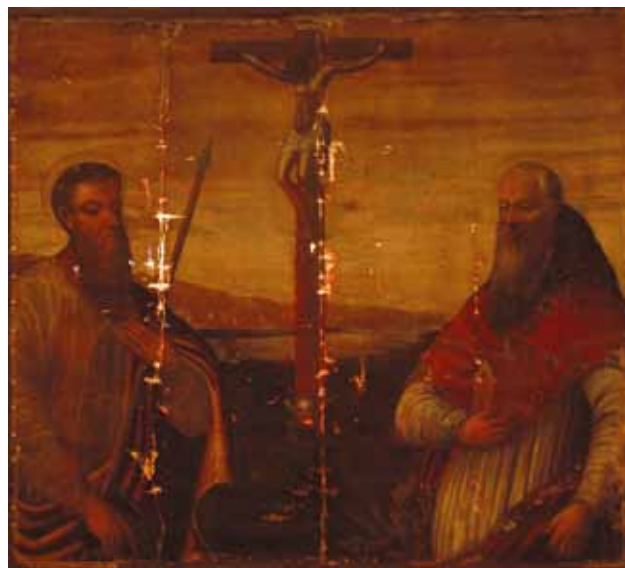
4 Slika Sv. Gaudencije i sv. Longin, fotografija nakon uklanjanja površinske nečistoće, snimka pod pozadinskim (transmitiranim) svjetlom (foto: G. Bulić)

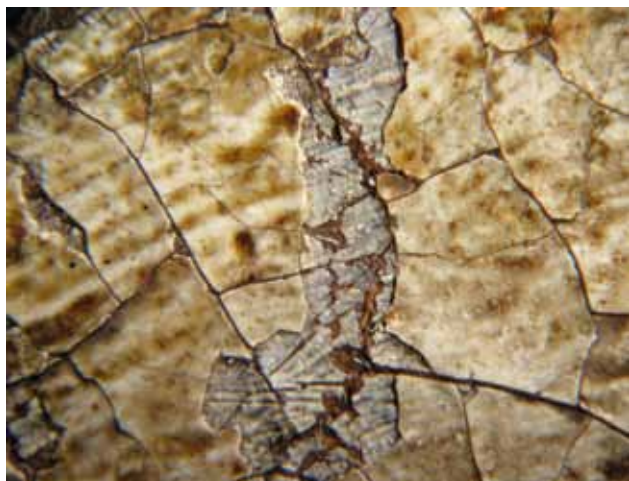
Oštećenja su najizraženija u donjem dijelu slike. Slikani je sloj nestabilan, na više mjesta se ljušti i odiže, a na dijelovima slike nepovratno je otpao zajedno sa slojem preparacije do nosioca. Navedena su oštećenja nastala zbog utjecaja vlage i „rada“ platna te od mikroorganizama koji, hraneći se, proizvode enzime koji uništavaju veziva. Zbog toga dolazi do odizanja i otpadanja sloja preparacije i slikanoga sloja. Vidljiva su mehanička oštećenja i nagoreni djelovi. Vidljive su i ranije intervencije – potamnjeni retuši nanošeni i na golo platno. Slikani je sloj nanošen višeslojno u različitim debljinama – od lazurnih do debljih impasto nanosa. Jasno je uočljiv i detalj na licu sv. Gaudencija koji je nastao tako da je slikar drškom kista povlačio liniju u svježoj boji.<sup>9</sup> Slika je nečitljiva zbog bjeličaste maglice (promjene u sloju laka, kao i prekrivenost slike gustim slojem površinske nečistoće) kojom je prekrivena. Ukrasni je okvir drven, jednostavan i novije je izradbe, prekriven je slojem površinske nečistoće, vidljivo je nekoliko manjih mehaničkih oštećenja. Loši mikroklimatski uvjeti, utjecaj mikroorganizama, oksidacija i starenje materijala te raniji nepravilni restauratorski zahvati, doveli su do stanja slike koje je i bilo razlog izvođenja cjelovitoga konzervatorsko–restauratorskog zahvata uz postavljena dva cilja: 1. zaustavljanje propadanja; 2. ponovno uspostavljanje čitljivosti likovnih elemenata (sl. 1- 4).

5 Detalj karakterističnog oštećenja slikanoga sloja i preparacije (foto: G. Bulić)  
Detail of characteristic damage to the painted layer and impregnation (photo: G. Bulić)

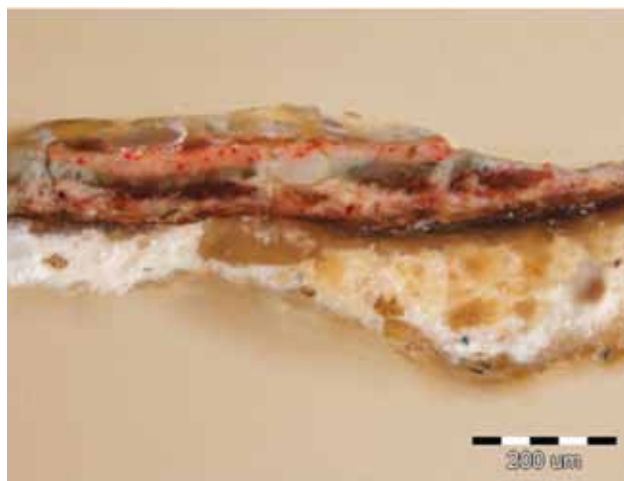
6 Mikrofotografija poprečnoga presjeka uzorka lab. broj 11969, reflektirano svjetlo (foto: M. Klofutar)  
Micro-photograph of the diagonal cross-section of laboratory sample no. 11969, reflected light (photo: M. Klofutar)

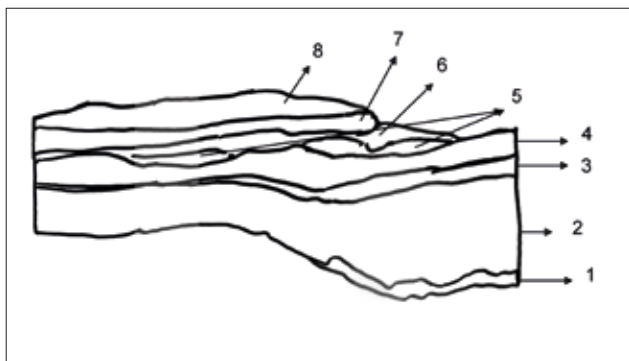
7 Crtež poprečnoga presjeka uzorka lab.broj 11969, legenda za crtež:  
1. svijetlo smeđi sloj – gips, 2. tamno smeđi sloj – olovna bijela + vezivo, 3. smeđi sloj, 4. ružičasti sloj – cinober + olovna bijela, 5. smeđi prozirni sloj, 6. svijetlo zeleni sloj, 7. ružičasti sloj – cinober + olovna bijela, 8. smeđi prozirni sloj.

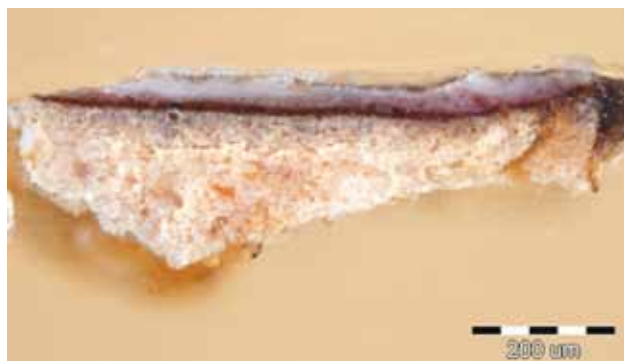
8 Mikrofotografija poprečnoga presjeka uzorka lab. broj 11966, reflektirano svjetlo (foto: M. Klofutar)  
Micro-photograph of the diagonal cross-section of laboratory sample no. 11969, reflected light (photo: M. Klofutar)

ramena sv. Gaudencija. Na drugim uzorcima taj sloj nije pronađen. Na mikrofotografiji poprečnoga presjeka uzorka lab. broj 11966. (uzorak je uzet s neba lijevo od vrha koplja sv. Longina) dokumentirana su četiri sloja: 1. svijetlo smeđi sloj – gips (preparacija), 2. tamno crveni sloj (kronološki, prvi sloj: boja plašta sv. Gaudencija sa prve verzije slike), 3. ružičasti sloj – željezni oksid (kronološki, drugi sloj: podslik neba), 4. bijeli sloj – olovna bijela (kronološki, drugi sloj: nebo – završni sloj). Na mikrofotografiji poprečnoga presjeka uzorka lab. broj 11969. (uzorak je uzet s inkarnata lijeve šake sv. Longina;) (sl. 6, 7) dokumentirano je osam slojeva: 1. svijetlo smeđi sloj – gips (preparacija), 2. tamno smeđi sloj – olovna bijela + vezivo (kronološki, prvi sloj: plašt sv. Longina s prve verzije slike), 3. smeđi sloj (kronološki, prvi sloj: plašt sv. Longina s prve verzije slike), 4. ružičasti sloj – cinober + olovna bijela (kronološki, prvi sloj: plašt sv. Longina s prve verzije slike), 5. smeđi prozirni sloj (kronološki, prvi sloj: lak?), 6. svijetlo zeleni sloj (kronološki, drugi sloj: podslik inkarnata ruke sv. Longina), 7. ružičasti sloj – cinober + olovna bijela (kronološki, drugi sloj: inkarnat ruke sv. Longina), 8. smeđi prozirni sloj (kronološki, drugi sloj: lak).

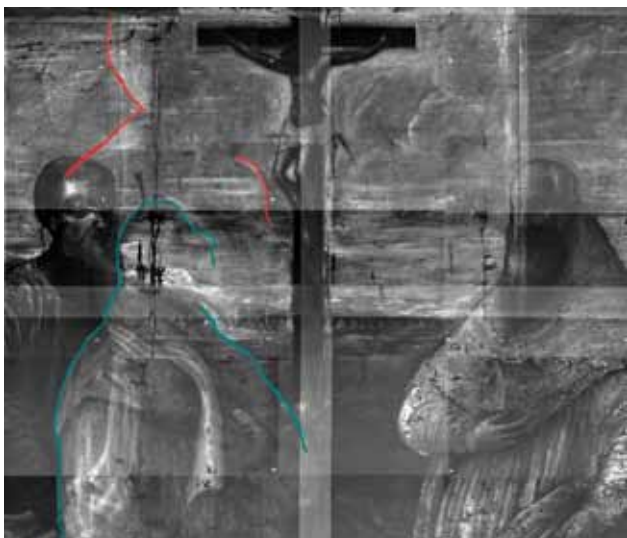
9 RTG snimka, total (snimio F. Mihanović.)  
X-ray, total (taken by F. Mihanović)

se uočava da je vidljivi gornji sloj naslikan na drugoj slici (sl. 9). Vidljiv je i nanos boje koji je živo i nejednako nanesen te je uočljiv i lako prepoznatljiv karakter umjetnikovih poteza. Na „prvoj“, odnosno donjoj slici rentgenska snimka otkriva u potpunosti drukčiju kompoziciju djela. U kadru su i dalje vidljiva dva svetačka lika, ali sada se oba sveca nalaze na lijevoj strani slike, bočno postavljena jedan do drugoga. Lik u prvom planu jako podsjeća na kasnije naslikan lik sv. Longina, samo što je bočno postavljen i prikazan sa svoje desne strane, uz razliku da mu je pogled uperen prema gore (sl. 10). Drugi se lik vidi slabije: bradati svetac ima biskupsku mitru na glavi (koja je jedan od simbola sv. Gaudencija). Također je prikazan sa svoje desne strane. Po položaju mitre izgleda kao da je podignuo glavu i gleda u visinu. Nažalost, ne raspoznaje se predmet njihove pozornosti.

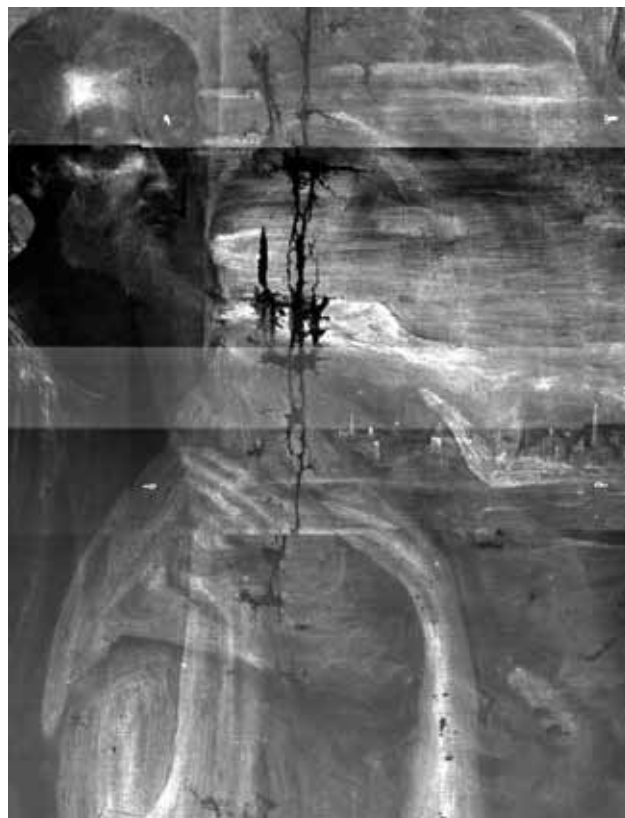
10 RTG snimka, detalj (snimio F. Mihanović.)  
X-ray, detail (taken by F. Mihanović)

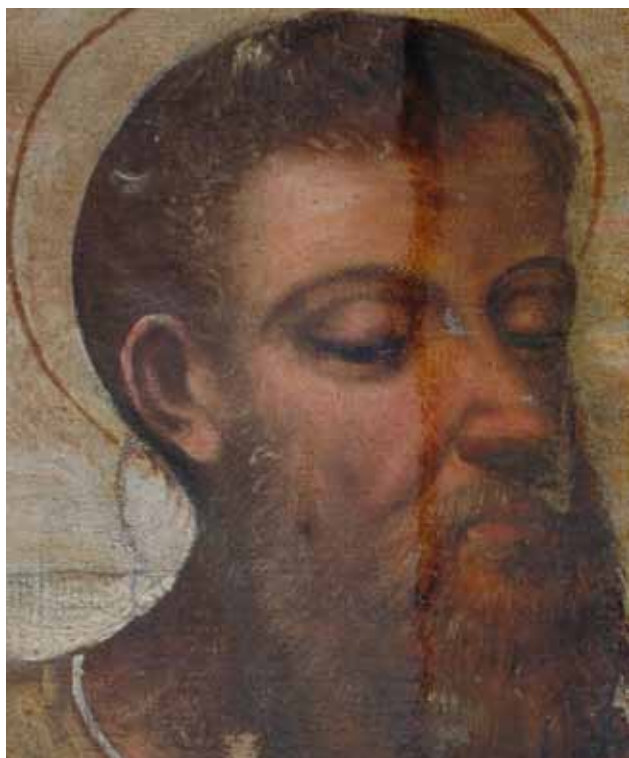
11 Detalj slike prikazuje uklanjanje oksidiranog laka (foto: G. Bulić).  
Detail of the photo shows the removal of the oxidized lacquer  
(photo: G. Bulić)

sa stabilnih dijelova slikanog sloja uklonjeni su površinske nečistoće (otopina triamonij citrata u destiliranoj vodi) i oksidirani naknadno nanoseni lak (etilni alkohol te mješavina DMSO i etilacetata u odgovarajućim omjerima). Nestabilni dijelovi preparacije i slikanoga sloja konsolidirani su (10%-tna otopina Plexisola P 550 u mineralnom otapalu (*white spirit*)). Slika je demontirana s podokvira, uklonjene su trake platna kojima su ojačani rubovi slike, uklonjena je površinska nečistoća i ostaci ljepljivosti s nosioca na poleđini. Uklanjanje je izvedeno mehanički, Wishab gumom, kirurškim skalpelom i parcijalnim vlaženjem uz naknadno opterećivanje utezima ispod kojih je postavljena papirnata bugačica koja iz nosioca izvlači višak vlage. Nakon konsolidacije preparacije i slikanoga sloja izvodi se uklanjanje preostale površinske nečistoće i laka (otopina triamonijcitrata u destiliranoj vodi, etilni alkohol, mješavina DMSO i etilacetata u odgovarajućim omjerima). Nosilac je izravnat, a njegovi nedostajući dijelovi reintegrirani su prepariranim platnom sličnoga tkanja i debljine niti kao kod originala. Originalno je platno zbog lošega stanja ojačano novim koje će na sebe preuzeti silu napinjanja na podokvir. Novo laneno platno obrađeno je prije podlaganja višekratnim vlaženjem i rastezanjem kako bi bilo manje osjetljivo na promjene relativne vlažnosti zraka. Podlaganje slike novim platnom izvedeno je s pomoću termoaktivnog BEVA film ljepljivosti i restauratorskog glačala. Slika je napeta na novi drveni podokvir s istakom i s klinovima za rastezanje pa je lakirana. Sloj preparacije

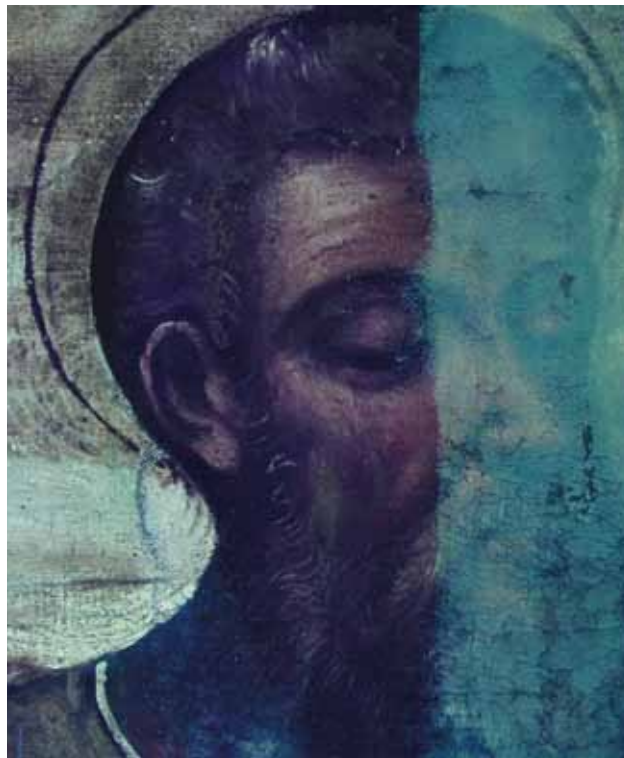
12 Isti detalj kao i na slici 11 snimljen pod UV svjetlom (foto: G. Bulić)  
Same detail as on photo 11 taken under UV light (photo: G. Bulić)

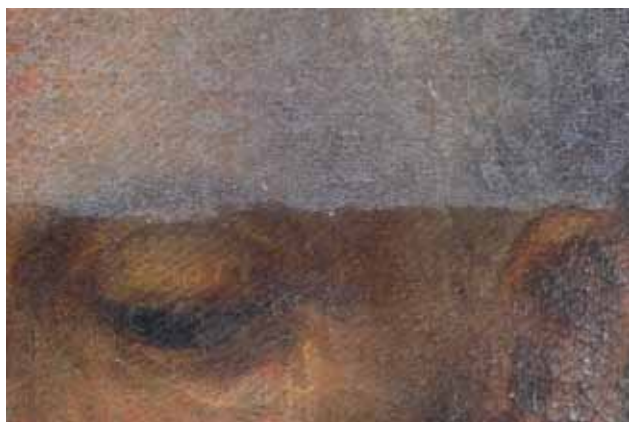
13 Detalj slike prikazuje uklanjanje površinske nečistoće (foto: G. Bulić)  
Detail of the photo shows the removal of superficial impurities  
(photo: G. Bulić)

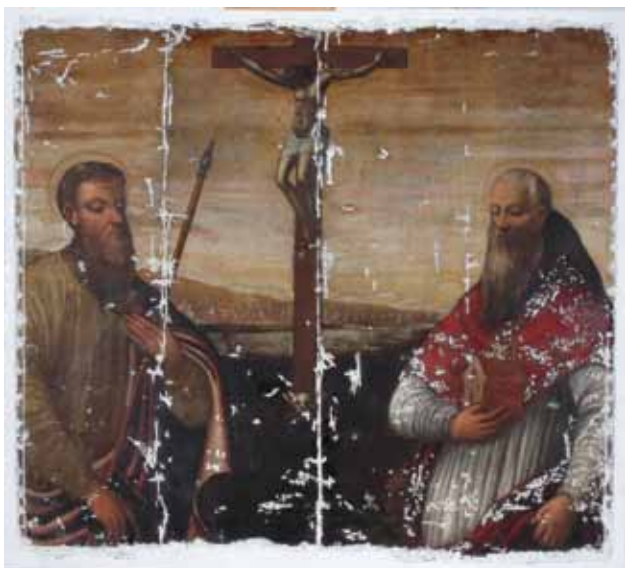
14 Slika Sv. Gaudencije i sv. Longin nakon rekonstrukcije oštećenih i nedostajućih dijelova preparacije (foto: G. Bulić)

rekonstruiran je metilceluloznom kitom (sl. 14). Kit je višeslojno nanošen kistom uz koso svjetlo da bi se imitirala struktura okolnoga originalnog sloja. Rekonstruirani dijelovi preparacije izolirani su slojem laka.<sup>15</sup> Retuš oštećenja izveden je u dvije faze: oštećenja su podložena pokrivanom

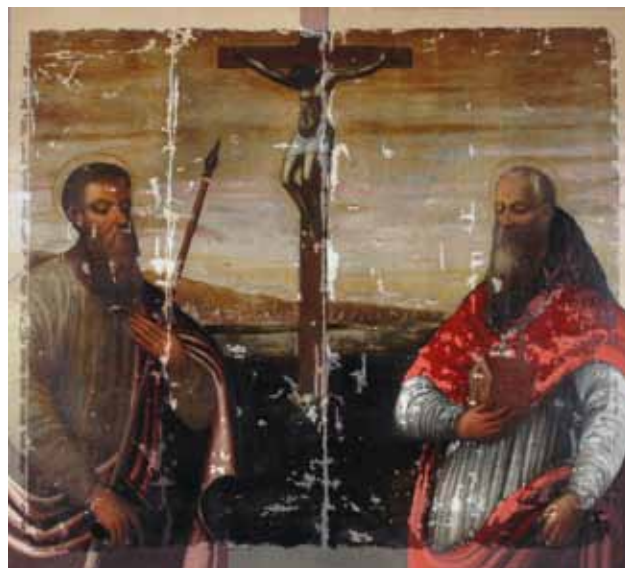
15 Slika Sv. Gaudencije i sv. Longin tijekom rekonstrukcije oštećenja slikanoga sloja retušem u tehnici gvaš (foto: G. Bulić)

bojom gvašem u nijansi svjetlijoj i hladnijoj od originala (sl. 15), zatim je slika lakirana, a završni je retuš izveden Maimeri restauro bojama na bazi laka. Retuš je izveden rekonstruiranjem nedostajućih dijelova s pomoću tankih linija s nakanom da se rekonstruirani dijelovi slike gledani iz blizine razlikuju od originala, dok se ne uočava iz daljine (s oko dva metra udaljenosti s koje se štafelajne slike uglavnom promatraju). Završno je lakiranje izvedeno kompresorom i zračnim pištoljem. Na ukrasnom su okviru izvedeni sljedeći radovi: dezinfekcija gama-zračenjem, stolarska sanacija, uklanjanje površinske nečistoće, krediranje oštećenja, retuš i lakiranje. Sve su faze konzervatorsko-restauratorskih radova dokumentirane pisanom, fotografskom i grafičkom dokumentacijom. Slika je montirana u ukrasni okvir (sl. 16) i s poledine zaštićena od mikroklimatskih promjena polupropusnom ljepenkom. Takva je u kolovozu 2009. transportirana i montirana u župnu crkva sv. Antuna Opata Pustinjaka u Velom Lošinj (sl. 11- 16).

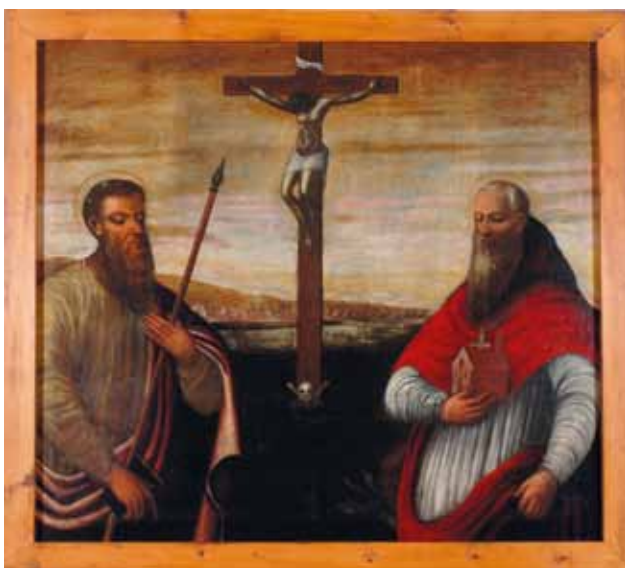
16 Slika Sv. Gaudencije i sv. Longin, fotografija nakon izvedenih konzervatorsko- restauratorskih radova (foto: G. Bulić)
