# Pomorska nezgoda broda „Marko Polo“

## Sea Accident of “Marko Polo” Vessel

UDK 656.61(262.3) "2009":629.54  
Stručni članak / Professional paper  
Rukopis primljen / Paper accepted: 5. 11. 2013.

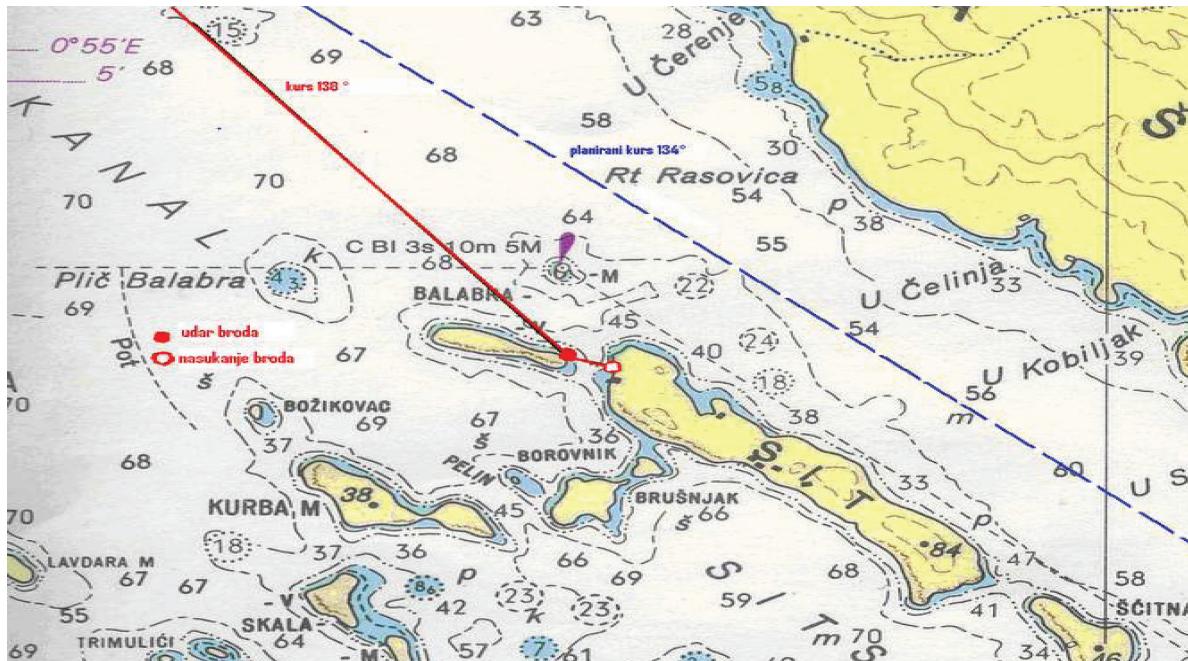
Isječak pomorske karte MK-14 Biograd n/m

Slika 2. Prikaz planiranog kursa 134 isprekidana linija (plava boja) i stvarno prijeđenog kursa 138 puna linija (crvena boja)  
 Figure 2. The scheme of the course planned 134. dotted line (blue colour) and course made good 138. full line (red colour)

GPS), gdje je bila predviđena promjena kursa iz 139 u 134, vidljivo na slici 2.

Unatoč ucrtnoj, označenoj i planiranoj promjeni kursa, prolaskom subočice otoka Mrtovnjaka, brod nastavlja u istom kursu (ploveći u kursu preko dna 138). Nakon 22 minute plovidbe, u 01:55 sati, brod „Marko Polo“ udara desnim bokom, desnim vijkom i desnim kormilom od pličinu otoka Balabre Velike, uslijed čega dobiva izboj i proslijeduje plovidbu na susjedni otok Sit, udaljen 1,7 kabela od Balabre Velike, gdje se nasuka u 01:58 sati prikazan na slici 3.

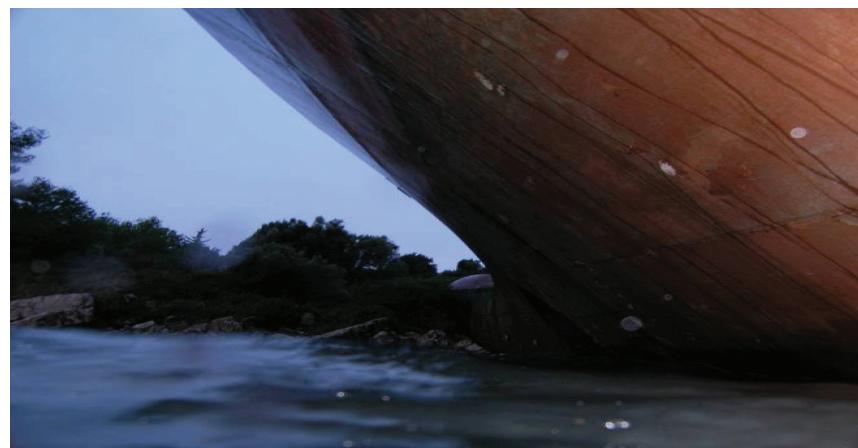
Slika 3. Pramčani dio broda nasukan na otok Sit  
 Figure 3. Forward part of the vessel grounded on the island of Sit

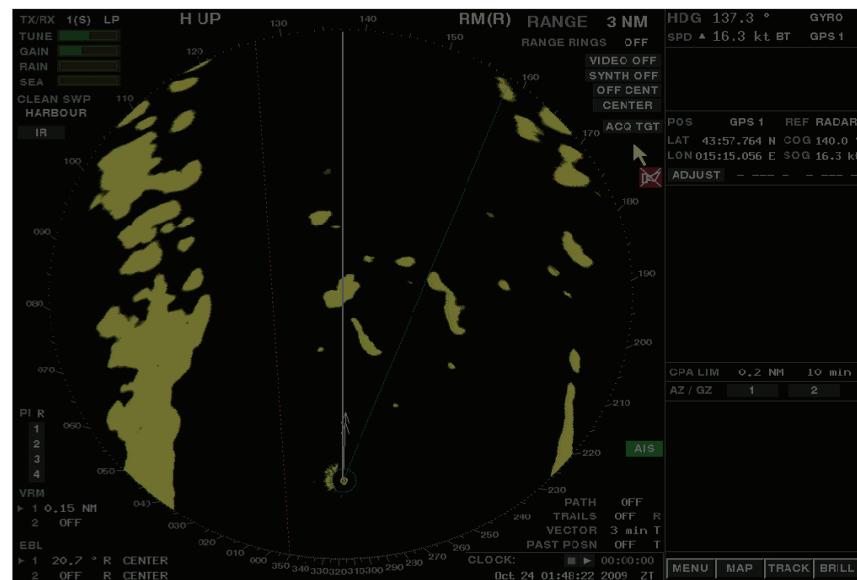
Slika 4. Radarska slika – prikaz VDR zapisa

Figure 4. Radar Image . VDR Record

U postupku provođenja istraženih radnji, izvršio se pregled broda i opreme s naglaskom na rad i ispravnost navigacijskih uređaja korištenih tijekom plovidbe, pregledalo se brodske svjedodžbe i isprave, svjedodžbe o osposobljenosti posade, tehničku dokumentaciju broda, vođenje sustava održavanja (prijašnje preglede), fotografiralo se brod, obavljeno se saslušanje svih ključnih osoba u nesreći broda i preuzeli su se svi relevantni dokazi uz suglasnost vlasnika broda. U tom pogledu posebno se ističe preuzimanje zapisa zapisivača putnih podataka (VDR) prikazan na slici 4.

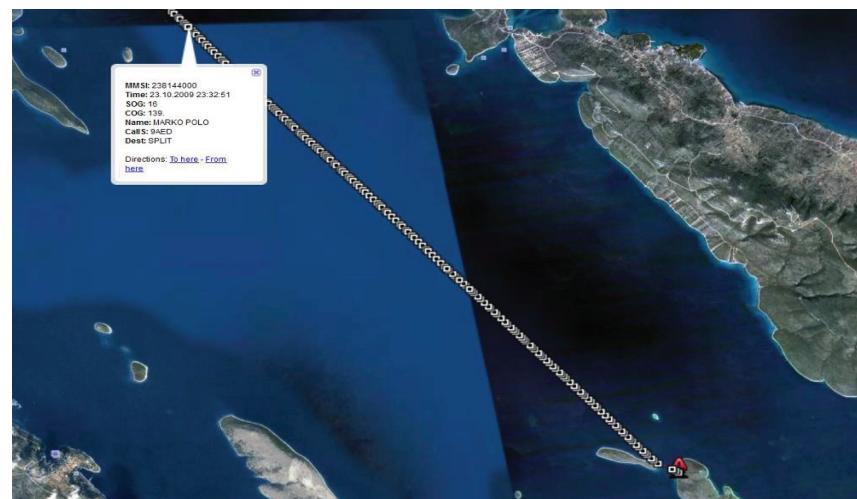
Slika 5. Kretanje broda „Marko Polo“ prije nasukanja – pozicije utvrđene obalnim AIS sustavom

Figure 5. The proceeding of the vessel „Marco Polo“ before grounding – positions ascertained by means of coastal AIS system

Isto tako zatraženi su zapisi automatskog sustava za pozicioniranje (AIS tracking) broda od ovlaštenih tijela,<sup>3</sup> VTMIS Rijeka, koristeći usluge prikazane na slici 5. i 6.

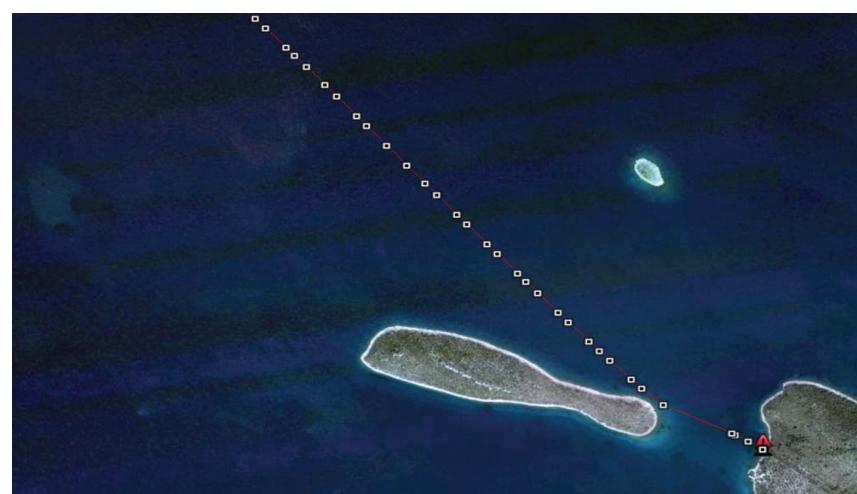
Slika 6. Kretanje broda „Marko Polo“ neposredno prije nasukavanja - pozicije utvrđene obalnim AIS sustavom

Figure 6. The proceeding of the vessel „Marco Polo“ before grounding – positions ascertained by means of coastal AIS system

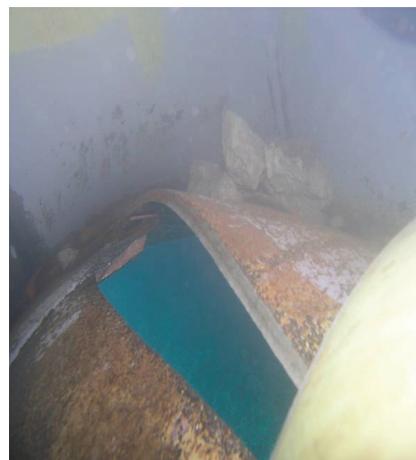
Tijekom boravka u brodogradilištu u Malom Lošinju, pregledom su potvrđena oštećenja utvrđena neposredno nakon nasukavanja (oštećenja na desnom boku, na predjelu suhog prostora br. 2, u podvodnom dijelu trupa broda gdje je

Slika 7. Suhi prostor br. 2 podvodne snimke (pogled iz unutrašnje strane broda)

*Figure 7. Dry space No. 2. underwater photos (a view from the interior side from the vessel)*

stvorena pukotina u dužini od 3 metra i širine od 15-20 cm, kao i oštećenja krila desnog vijka i desnog kormila) prikazani na slici 7., 8., 9. i 10. (podvodni snimci, ronioci tvrtke „Dubina“ d.o.o Split)

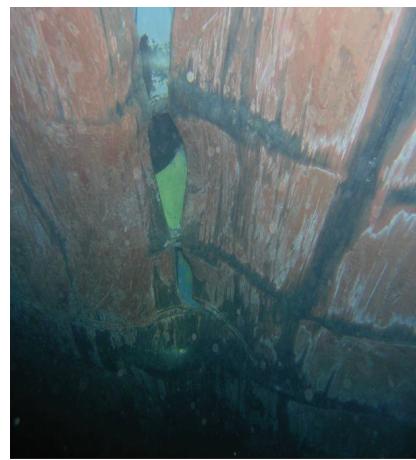
Slika 8. Oštećenja trupa s vanjske strane  
Figure 8. Damage to the hull from the outer side

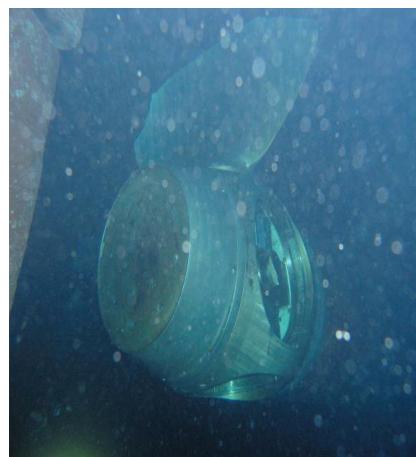
Slika 9. Oštećenja desnog vijka  
Figure 9. Damage to the right propeller

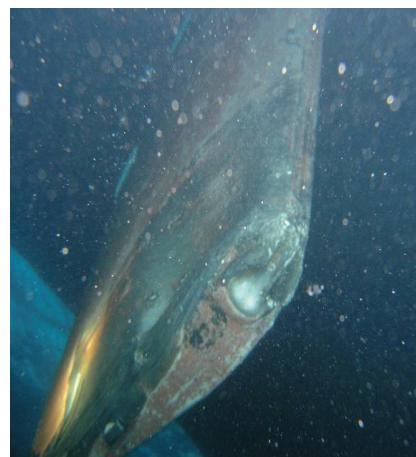
Slika 10. Oštećenja desnog kormila  
Figure 10. Damage to the right rudder

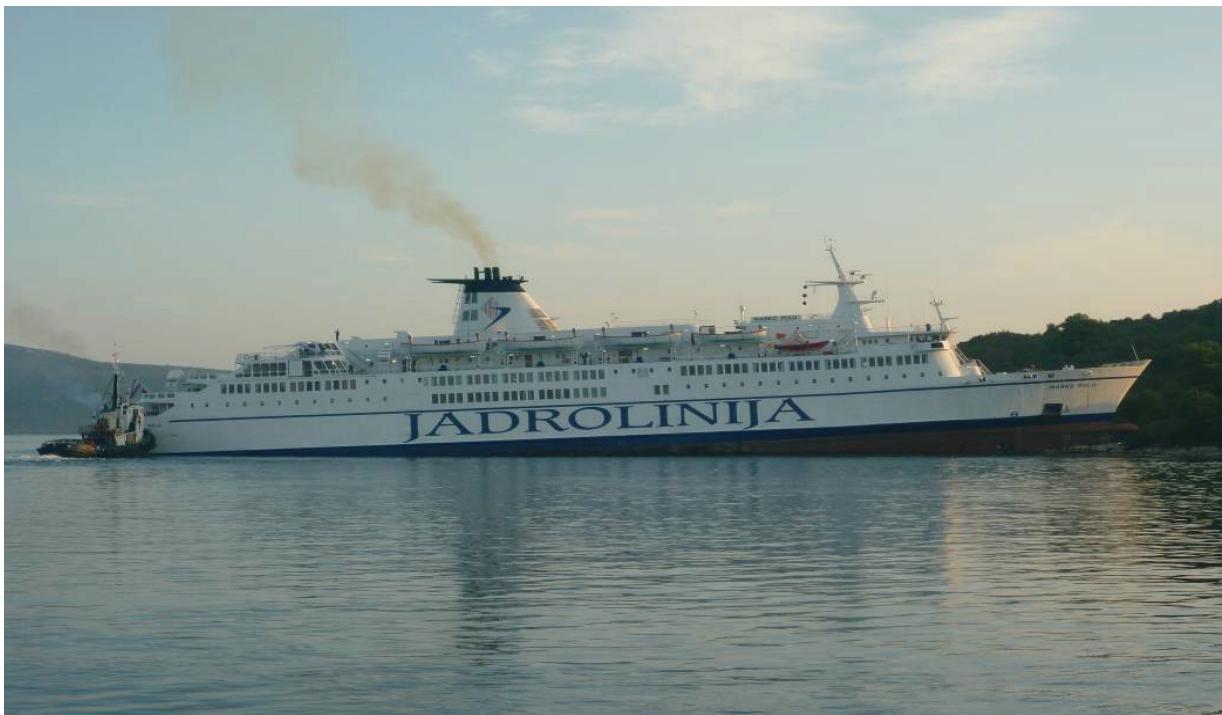
Slika 11. „Marco Polo“ nasukan na otok Sit (autor Joško Vlašić)  
Figure 11. „Marco Polo“ grounded on the island of Sit (Joško Vlašić, the author of the photo)
