Ljiljana Pedišić, Stoja Rešković, Josip Topolovec

Stručni rad / Professional paper

ISPITIVANJE UZROKA KOROZIJE ŠAVNIH CIJEVI

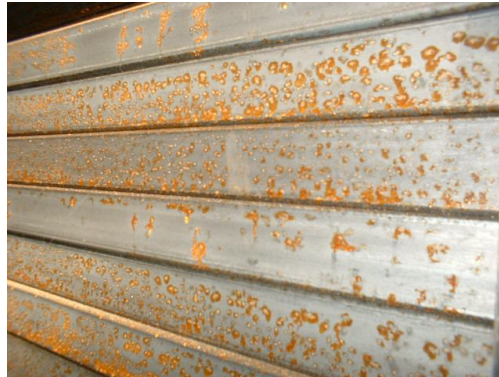
Precizne šavne cijevi 25 mm × 25 mm × 2 mm izvaljane su iz čelične toplovaljane trake kvalitete S240, debljine 2 mm. Toplovaljane šavne cijevi dimenzija 12,7 mm × 2,65 mm i 38,1 mm × 3,25 mm valjane su iz toplovaljane trake kvalitete S240, debljine 3,8 mm. Na slici 2 prikazane su korodirane precizne šavne cijevi na skladištu valjaonice preciznih šavnih cijevi. Provedena je kontrolna analiza kemijskog sastava na uzorcima od svih šest talina cijevi na kojima se pojavila korozija. Dobiveni rezultati dani su u tablici 1. Iz tablice 1 se vidi da je sadržaj svih kontroliranih elemenata u čeliku, osim bakra, u propisanim granicama. Maseni udio bakra u ovoj kvaliteti čelika kreće se od 0,15 % do 0,20 %.

Slika 2: Korodirane precizne šavne cijevi 25 mm × 25 mm × 2 mm

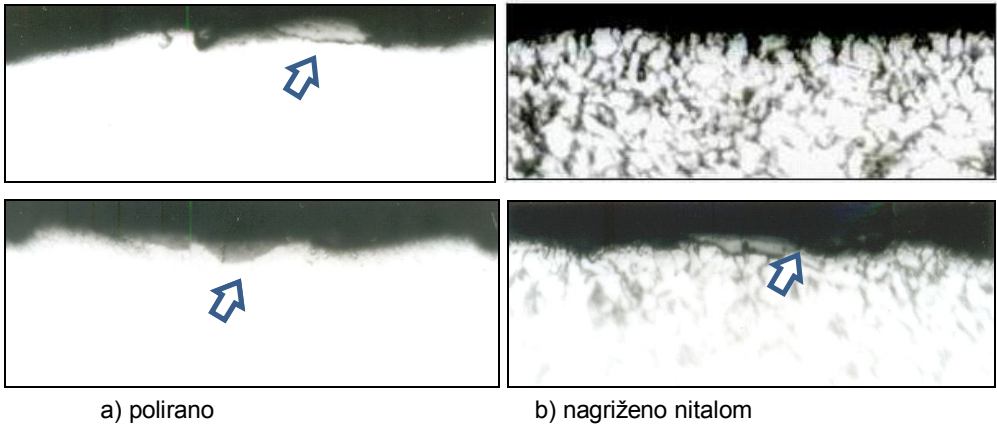
Na karakterističnim korodiranim uzorcima učinjena je detaljna analiza strukture, slike 4-6. Na vanjskoj površini cijevi 25 mm x 25 mm x 2 mm otkriveni su jedva uočljivi tragovi korozije dubine 0,006 mm, a na unutrašnjoj površini cijevi na ispitivanim presjecima nema tragova korozije [10]. Karakteristični snimci vanjske i unutrašnje površine cijevi prikazani su na slici 4.

Slika 4: Korozija na vanjskoj površini precizne šavne cijevi 25 mm × 25 mm × 2 mm (strelicom je označena korozija na površini cijevi)

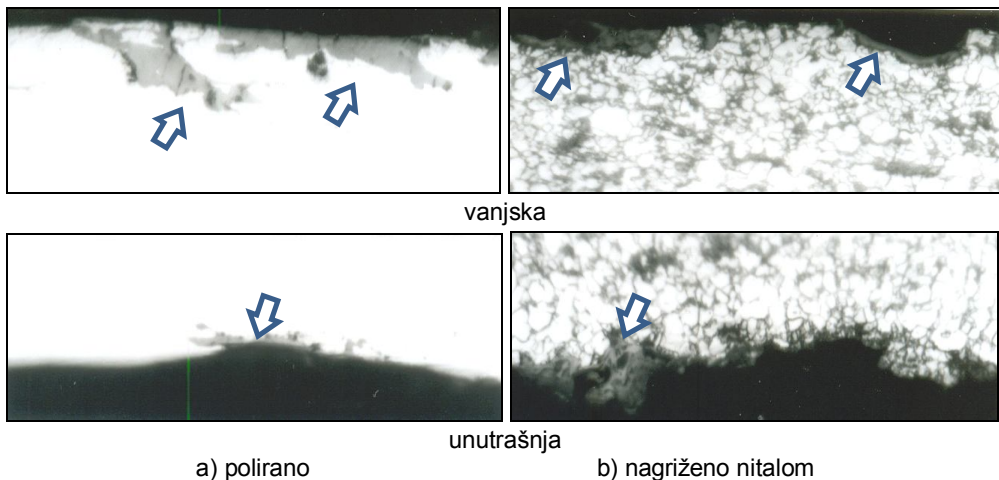
Korozija se javila i na toplovaljanim cijevima dimenzije 12,7 mm × 2,65 mm i 38,1 mm × 3,25 mm [10]. Detaljnom metalografskom analizom više karakterističnih uzoraka s korodiranom vanjskom površinom utvrđeno je da je korozija prisutna na vanjskoj i na unutrašnjoj površini cijevi, slike 5 i 6.

Slika 5: Korozija na vanjskoj i unutrašnjoj površini cijevi 12,7 mm × 2,65 mm (strelicom je označena korozija na površini cijevi)

Na vanjskoj površini cijevi 12,7 mm × 2,65 mm, slika 5, korozija je nešto više izražena, dubine do 0,028 mm, a na unutrašnjoj površini korozija je prisutna samo na pojedinim mjestima u vrlo tankom sloju, maksimalne dubine do 0,001 mm. Na cijevima 38,1 mm × 3,25 mm korozija je utvrđena samo na vanjskoj površini, do maksimalne dubine od 0,01 mm.

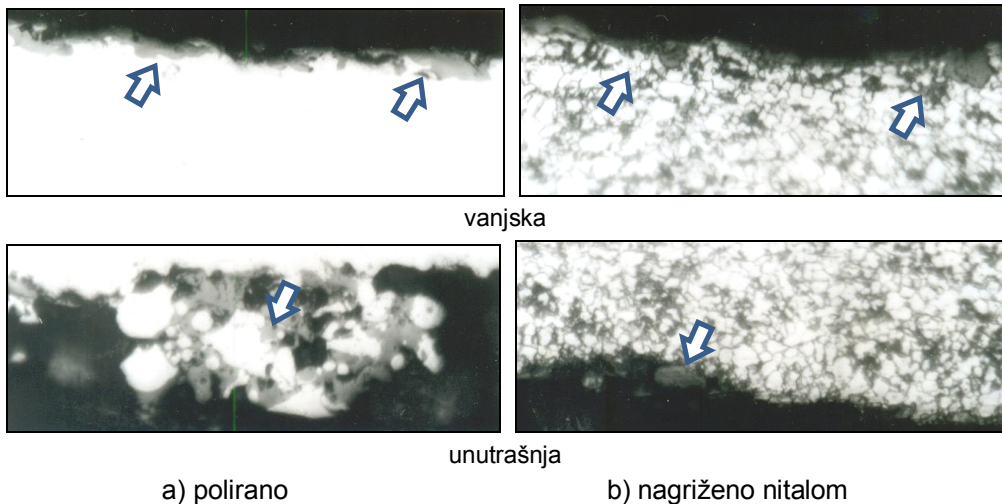
Slika 6: Korozija na vanjskoj i unutrašnjoj površini cijevi 38,1 mm × 3,25 mm (strelicom je označena korozija na površini cijevi)

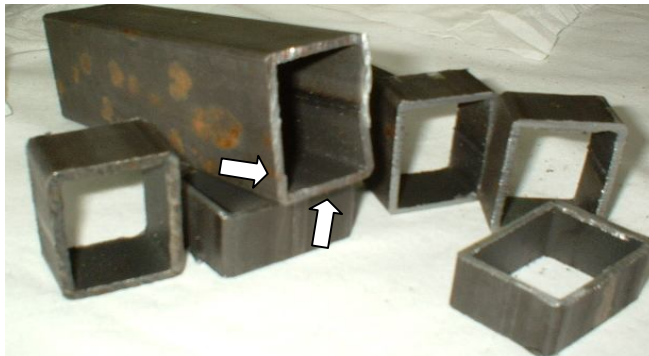
Slika 7: Svježe izrezani dijelovi cijevi za ispitivanje korozije (strelice pokazuju koroziju na rezu)

Korozija cijevi moguća je zbog smanjenog sadržaja bakra u čeliku. To potvrđuje pojava korozije na svježem rezu u vrlo kratkom vremenu, dok se na istom uzorku na površini cijevi i nakon dužeg vremena korozija ne javlja.

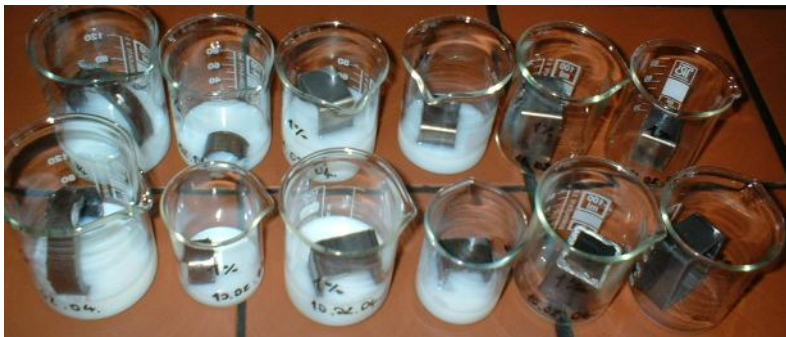
Slika 8: Ispitivanje korozije na dijelovima cijevi u 1 %-tnoj emulziji, uronjeno, i samo premazano emulzijom, bez uranjanja

Cijevi koje su tretirane uranjanjem u emulziju i izlaganjem pri različitim temperaturama nisu korodirale niti u tragovima. U uvjetima povećane vlažnosti nije bilo korozije na površini cijevi. Rezultati svih ispitivanja su pokazali da korozijskih pojava nije bilo niti u jednoj od ispitivanih emulzija različite kvalitete, pa čak niti uz najmanji udio koncentrata od 1 %. Neznatna korozija, koja se pojavila na rezu pri rezanju dijelova cijevi za ispitivanje na suho, nije se proširila tretiranjem u emulziji s 1 % EM-BU. U procesu proizvodnje cijevi emulzija dolazi u dodir s površinama stijenki cijevi. Zadatak radnih emulzija za obradbu metala jest zaštita tijekom samog procesa i u međufaznim vremenima. Za zaštitu materijala tijekom skladištenja ili transporta potrebna su dodatna zaštitna sredstva, da bi se osjetljivi materijali zaštitili od korozije [18].
