## GREŠKE NA BEŠAVNIM CIJEVIMA

Review Paper - Pregledni rad

N. Devčić, Sisak, Hrvatska, I. Mamuzić, Metalurški fakultet Sveučilišta u Zagrebu, Sisak, Hrvatska, K. Terzić, Mechel - Željezara d.o.o., Sisak, Hrvatska

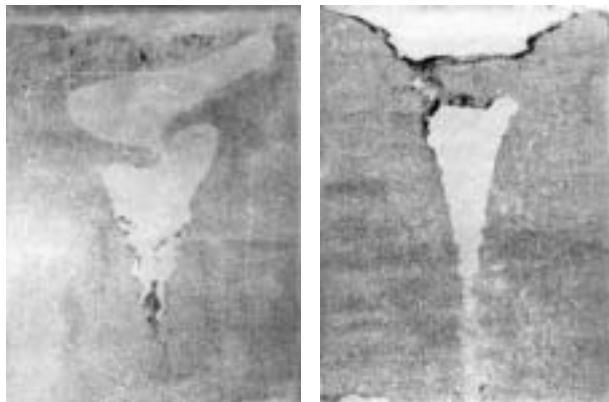
- kraste po površini,
- hrapavost površine,
- lunker,
- središnja poroznost (slika 1.).

Slika 1. Presjek ingota  
Figure 1. Cross-section of ingot

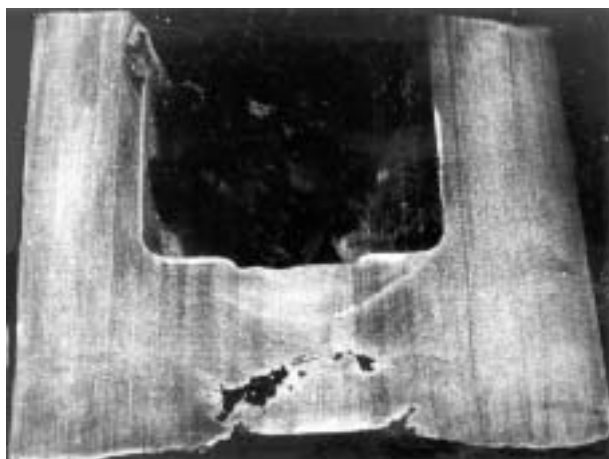
Slika 2. Presjek dna čaše iz ingota - sabijen lunker  
Figure 2. Cross-section of the bottom of shell from ingot - baled cavity

Preša je omogućavala homogenizaciju čelika, poboljšanje kvalitete vanjske površine čaše u odnosu na ingot, a posebice je značajno što je bušaća glava sabijala središnji nečisti i nehomogeni dio i usahlinu u dno čaše (slika 2.) koje nakon pilgerovanja ostaje u peti sirove cijevi koja se odrezuje.

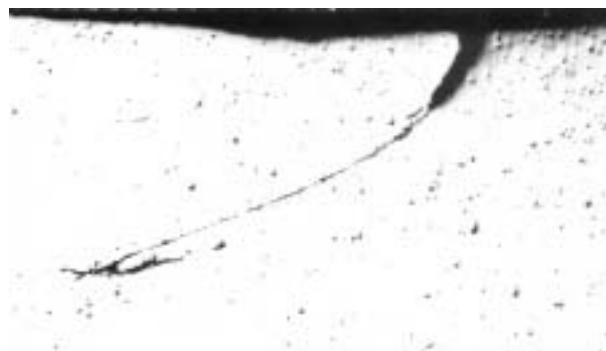
Slika 4. Pukotine na vanjskoj površini cijevi uzrokovane nečistoćama čelika  
Figure 4. Cracks on the external tube surface caused by steel impurities

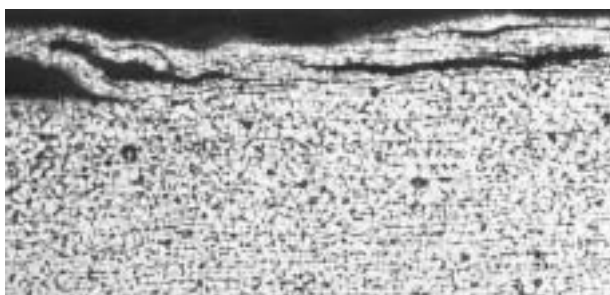
Slika 5. Greške na unutarnjoj površini cijevi uzrokovane nečistoćama čelika

Figure 5. Defects on the internal tube surface caused by steel impurities

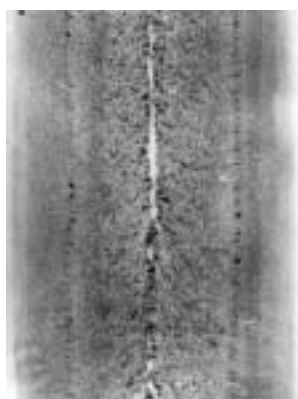
Veliko smanjenje troškova proizvodnje i poboljšanje kvalitete čelika ostvareno je krajem 60-tih godina prošlog stoljeća uvođenjem kontinuiranog lijevanja čelika. Već u prvim godinama proizvodnje potvrđena su očekivanja da je kvaliteta površine konti lijevanih gredica znatno bolja od površine klasično lijevanih ingota. Makro struktura nije u potpunosti zadovoljila, posebice središnja zona zbog poroznosti i pojave segregacija sumpora i ostalih nečistoća (slika 6.).

Slika 6. Konti gredica - uzdužni presjek  
Figure 6. Longitudinal section of continuous cast billet

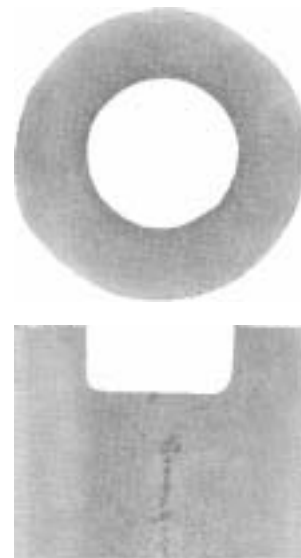
Slika 7. Presjek čaše djelomično bušenje iz konti gredice

Figure 7. Cross-section of glass - partially drilling from continuously cast billet

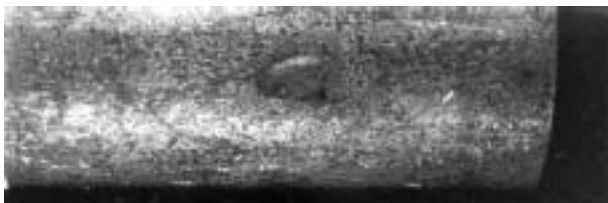
Nastaju na pilgeru naročito na prednjem dijelu sirove cijevi otkidanjem pilger valjcima komadića cijevnice i uvaljivanjem istih na sirovu cijev (slika 10.).

- valjanje cijevnice promjera većeg od nominalnog, i uz podebljanje valjci su u situaciji otkidanja i odljepljivanja komadića cijevnice,

- povišena temperatura cijevnice,
- povišeni tlak zraka u potisnom stroju i nedovoljna sinkronizacija sa brojem okretaja pilger valjaka,
- nepodešenost postrojenja za valjanje u osi, za pravilnu rotaciju i rad s ravnim trnovima.

Slika 10. Nanešene ljuske  
Figure 10. Deposit shells

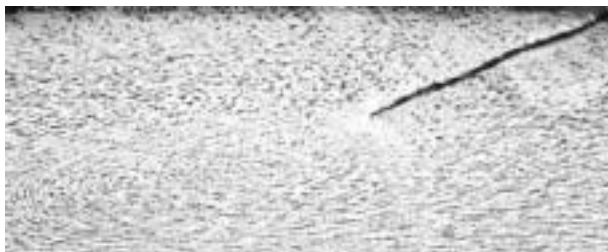
Slika 11. Prevaljanost na pilgeru -jednostruka  
Figure 11. Overlapped state - single - in pilger mill

Po vizualnom izgledu su uočljive kao pukotine ujednačene duljine i međusobnog razmaka odgovarajuće posmaku. U poprečnom presjeku vidljiv je preklap jednostruki ili dvostruki koji ima izgled lastinog repa.

- valjanje iznad kalibra tako da se dio valjanja može odvijati u prostoru razmaka valjaka što daje velike mogućnosti preklopa u narednom posmičnom koraku,
- nepravilna rotacija cijevnice,
- povećani posmak cijevnice tako da radni dio valjaka ne uspijeva pravilno prevaljati povećani volumen iz prethodnog zahvata,

- korištenje deformiranog profila valjaka, istrošenog ili nepravilno obrađenog,
- nepodešenost pilger valjaka.

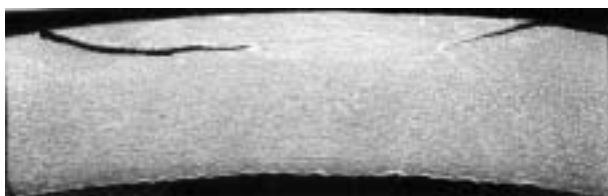
Slika 12. Prevaljanost na pilgeru - dvostruka  
Figure 12. Overlapped state - double - in pilger mill

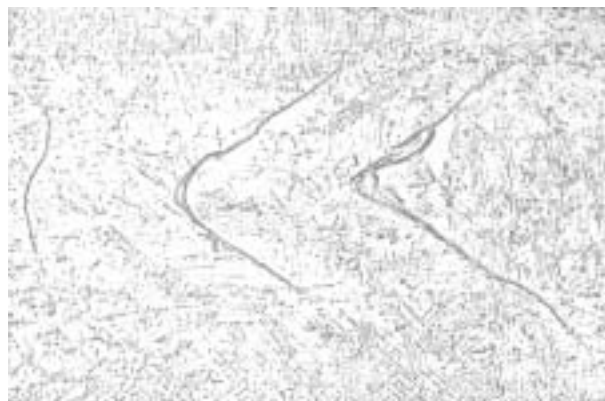
Greške su vanjska poprečna udubljenja u cijev lučnog izgleda sa potpunim ili djelomičnim presijecanjem stjenke cijevi na pilgeru (slike 13.).

Slika 13. Poprečno oštećenje cijevi  
Figure 13. Transverse tube damage

U većini slučajeva greške nastaju na sirovim cijevima sa minimalnom stjenkom na većim kalibrima. Oštećenje stjenke nastaje za vrijeme razvaljivanja materijala između pilger valjaka i trna, kad najmanji presjek materijala ne može izdržati kombinirana naprezanja zbog različitih brzina po kontaktnoj površini valjaka, tlačenja ulazne i razvlačenja izlazne strane valjane cijevi pa dolazi do kidanja materijala.

- povećani promjer cijevnice,
- povišena temperatura materijala,
- nedovoljan konicitet trnova (opasan "kontra" konus),
- slabo podmazivanje trnova,
- istrošen ulazni dio pilger valjaka,
- prevelik i neujednačen posmak.

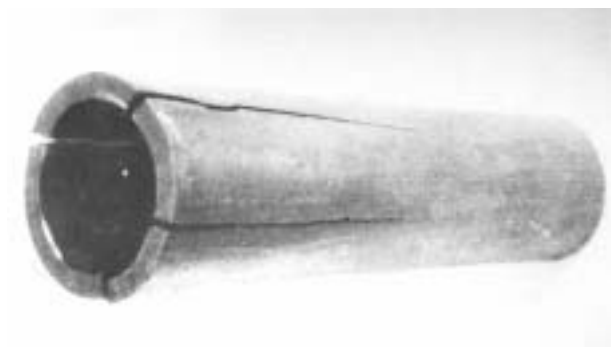
Kod visoko ugljičnih i legiranih čelika pri brzem hlađenju dolazi do pucanja cijevi po nepravilnom lučnom ili približno uzdužnom smjeru (slika 14.).

Slika 14. Pukotine zbog unutrašnjih napreznja  
Figure 14. Cracks caused by internal stresses

Uzrok pucanja je unutarnje napreznje pri brzom hlađenju. Greške se mogu izbjeći ukoliko se cijevi nakon valjanja hlade usporeno i ujednačeno. Prije bilo kakve obrade uključujući i ravnanje, cijevi se trebaju popustiti.
