# Obnova Vaclavekovog mлина u Piljenicama

Ana Mlinar  
 Ministarstvo kulture  
 Uprava za zaštitu kulturne baštine  
 Konzervatorski odjel u Zagrebu  
 HR – 10 000 Zagreb, Mesnička 49

### RECONSTRUCTION OF VACLAVEK MILL IN PILJENICE

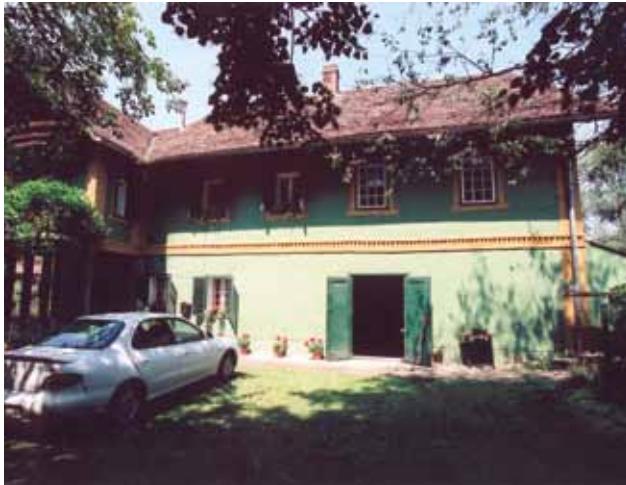
7 Zgrada mлина prije obnove - duže glavno pročelje, stanje 2005.  
(foto: A. Mlinar)

Mill building before restoration – longer main facade, condition in 2005 (photo: A. Mlinar)

Krovište je dvostrešno, pokriveno biber crijepon. Zabatni trokut prema riječi zatvoren je vertikalno pribijenom piljenom daskom s letvicama po sljubnicama izvedenim u tri razine, što joj daje posebnu slikovitost i plastičnost. Zanimljiv detalj je golubinjak od daske s desetak kružnih otvora, smješten ispod strehe dvorišnog pročelja. Stolarija je drvena i očuvana je u izvornom obliku, a na prozorima su sačuvani drveni priklopi - „šarapoljke“ i zaštitne željezne rešetke - „gitre“ (sl. 7).

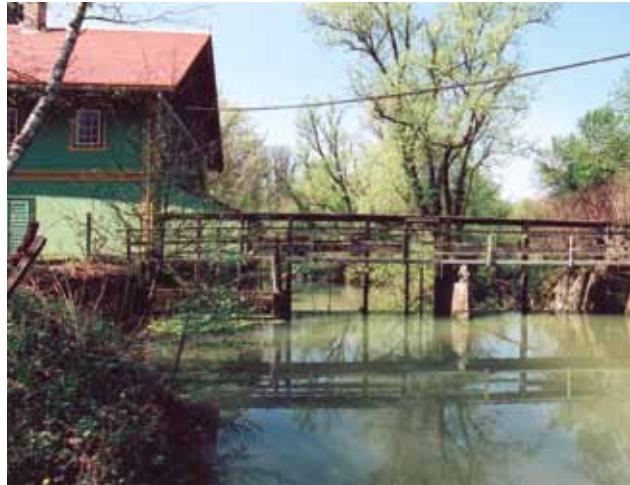
8 Zgrada i drveni most iznad brane, stanje 2007. (foto: Z. Bogdanović)  
Building and wooden bridge above the dam, condition in 2007  
(photo: Z. Bogdanović)

Turbina je metalna naprava kružnog oblika s unutrašnjim lopaticama, uronjena u vodu koja preko osovine pokreće radni mehanizam. Energetski potencijal vode postiže se visinskom razlikom i povećanom količinom dobivenom stvaranjem akumulacije. Akumulacija se dobiva pregradnjom vodotoka čvrsto zidanom branom-ustavom s propustoma za vodu. Propuste na brani trebalo je zatvoriti kada se brana punila. Zatvarani su velikim zaporcima pomoću lanaca i vijaka. Ovi poslovi obavljeni su s mosta koji je izведен iznad brane. Most je izgrađen od greda i dasaka, s dva niza paralelnih rukohvata (sl. 8).

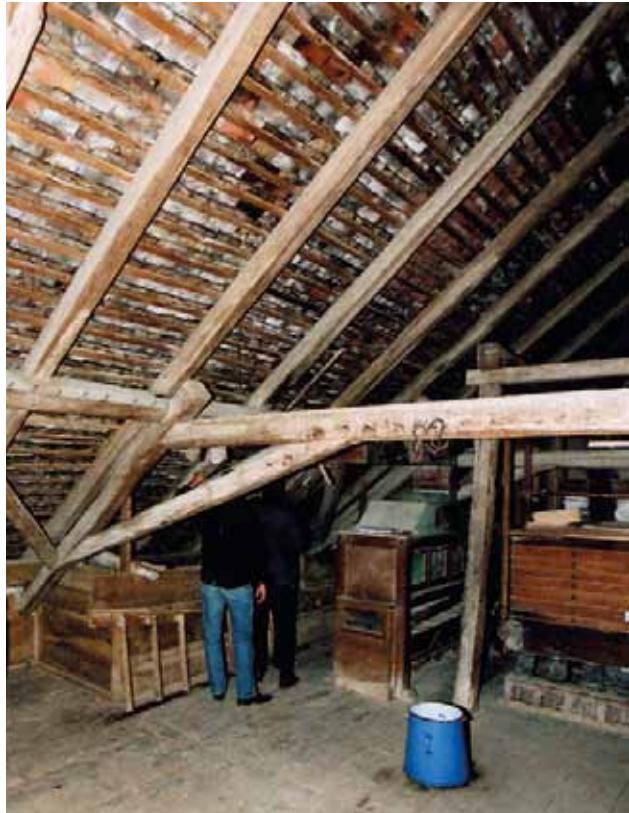
11 Loše stanje krovista izazvalo je oštećenja daščanog poda, stanje 2006. (foto: Z. Bogdanović)

The poor condition of the roofing has caused damages to the floorboards, condition in 2006 (photo: Z. Bogdanović)

Tijekom detaljnog pregleda zgrade, počevši od krovišta, ziđa i međukatne konstrukcije te vanjskog postrojenja, utvrđeno je dosta loše stanje. Najveća oštećenja evidentirana su na krovištu, koja su bila najizraženija na njegovom sljemuenu, a najveći dio sjeverne plohe oštećen je zbog mahovine koja je razorila crijeplja pa je prokišnjavao. Uslijed toga pojavila su se oštećenja i na dijelovima drvene krovne konstrukcije. Uleknuća i progibi uočeni su na dvadesetak točaka (sl. 11). Stube između etaža u dijelu zgrade u kojem se nalazi mlin bile su istrošene i izgubile su stabilitet. Na

Tijekom 2006. godine sanirano je krovište, a obuhvaćeni su tesarski radovi na krovnoj drvenoj konstrukciji, zamjena pokrova novim glinenim biber crijeplja, omazivanje sljemenjaka mortom, prezidavanje dimnjaka, obnova limarije. Unisonost novog pokrova izbjegnuta je kombinacijom s dvjema različitim nijansama glinenog biber crijepla. Spajanjem tamnog i svijetlog crijepla postignut je efekt izgleda starog, izvornog krova. Dimnjak je ozidan na starinski način, od rabljene opeke, s minimalnom količinom veziva i vijencem te mortanjem u bazi, bez limenog opšava i kape (sl. 13). Redizajnirano je krovište iznad aneksa, odnosno uskladeno je s oblikom glavnog krovišta. Zamijenjena je vjetrovna letva na

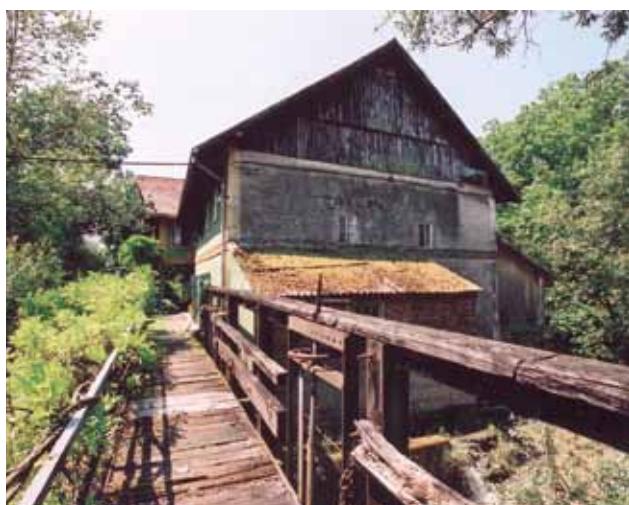
12 Dotrajali most i dijelovi vanjskog postrojenja, stanje 2007. (foto: A. Mlinar)

Dilapidated bridge and parts of the exterior facility, condition in 2007 (photo: A. Mlinar)

drvenim konstruktivnim elementima kao i na postrojenju uočena je crvotočina. Osim na zgradi, utvrđeno je izuzetno loše stanje na vodnoj ustavi-brani i drvenom mostu koji je sastavni dio vanjskoga postrojenja (sl. 12). Unutrašnje je postrojenje procijenjeno kao očuvano, a razina oštećenja minimalna. Na zgradi i dijelu vanjskog postrojenja predložene su mjere sanacije i djelomične rekonstrukcije.

Prema prioritetu radovi su podijeljeni na prvu, hitnu fazu koja je obuhvatila sanaciju krovišta i vanjskoga postrojenja s mostom, te na drugu fazu u kojoj je predviđena obnova pročelja sa stolarijom. Radovi su realizirani u razdoblju od 2006. do 2009. godine, a izvedeni su na krovnoj i međukatnoj konstrukciji, pročelju i vanjskoj stolariji te na ustavi (brani) i mostu.

istočnom zabatu, a ukrasi su izvedeni prema izvornim primjercima. Sredstvima odobrenim u 2007. godini obnovljeno je vanjsko postrojenje, odnosno ustava sa svim dijelovima (zaporci, podizači, brana) i drveni most<sup>16</sup> (sl. 14 -16). Tijekom 2008. i 2009. godine obnovljeno je pročelje s vanjskom stolarijom. Otučena je stara žbuka s neodgovarajućom zrnastom fasadom koja je prekrivala dekoraciju od opeke. Nakon toga nanesena je glatka žbuka i novi nalič u svijetlobež nijansi, a dekoracija od opeke je očišćena, ispjeskarena i tako vraćena u izvorno stanje. Rekonstruiran je i ponovo vidljiv ranije žbukom prekriveni natpis *Rudolf Vaclavek mlinar* (sl. 17). Stolarija je detaljno očišćena, kako drveni dijelovi tako i metalni, te je nanesena nova boja u skladu s izvornom nijansom, tj. zelena na drvo, a crna na metal<sup>17</sup> (sl. 18).

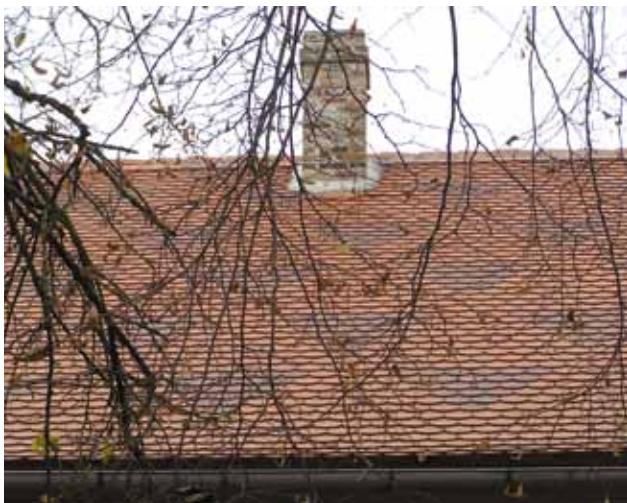
13 Krovište nakon obnove drvene konstrukcije, prepokrivanja i rekonstrukcije dimnjaka. Sljemenjaci su učvršćeni mortom, stanje 2011. (foto: Z. Čiča)

Roofing after restoration of wooden construction, covering of old roof tiles and chimney restoration. Ridges are fixed with mortar, condition in 2011 (photo: Z. Čiča)

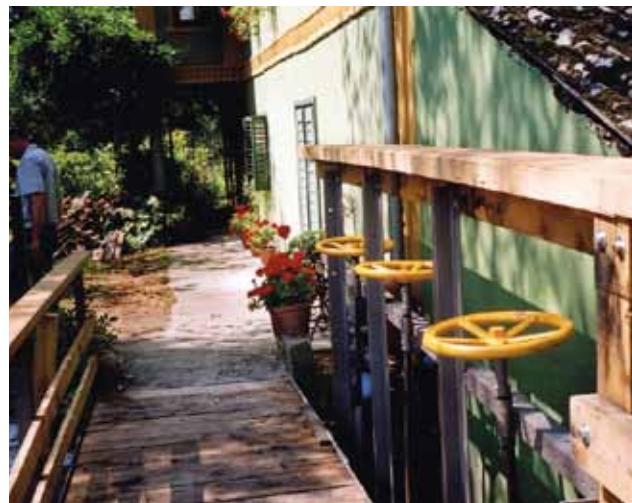
14 Dio mosta i vanjskog postrojenja nakon obnove, stanje 2007. (foto: A. Mlinar)

Part of the bridge and exterior facility after restoration, condition in 2007 (photo: A. Mlinar)

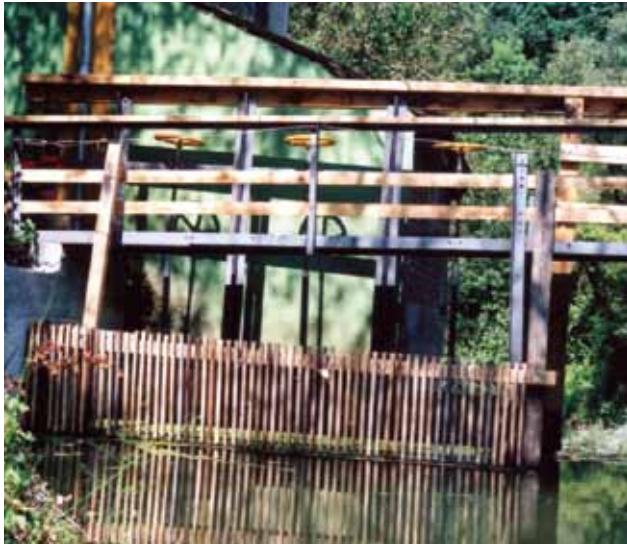
15 Dio ustave s mostom i zaštitnom rešetkom za sakupljanje nepoželjnih naplavina, stanje 2007. (foto: A. Mlinar)

Part of floodgates with the bridge and protective grille for the collection of unwanted alluvia, condition in 2007 (photo: A. Mlinar)

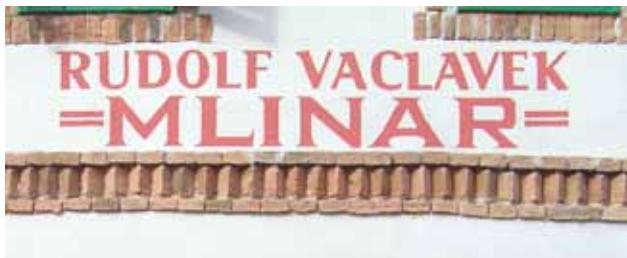
Izvorno je iznad vrata, tiskanim slovima u tamnoj boji, bio napisan tekst u dva reda; u prvom redu: *Rudolf Vaclavek*, u drugom: *mlinar*, međutim, naknadnim je žbukanjem

natpis bio prekriven (sl. 17). Unutrašnjost je podijeljena po vertikali na dvije cjeline: stambenu i prostor mлина, kako u prizemlju, tako i na katu. Stambeni dio je troprostoran. U mlinu je betonski pod, a u stambenom dijelu u prizemlju kao i na katu je daščani. Međukatna konstrukcija je drveni grednik s daščanom ispunom.

17 Natpis na obnovljenom pročelju (foto: Z. Čiča)

Inscription on the restored facade (photo: Z. Čiča)

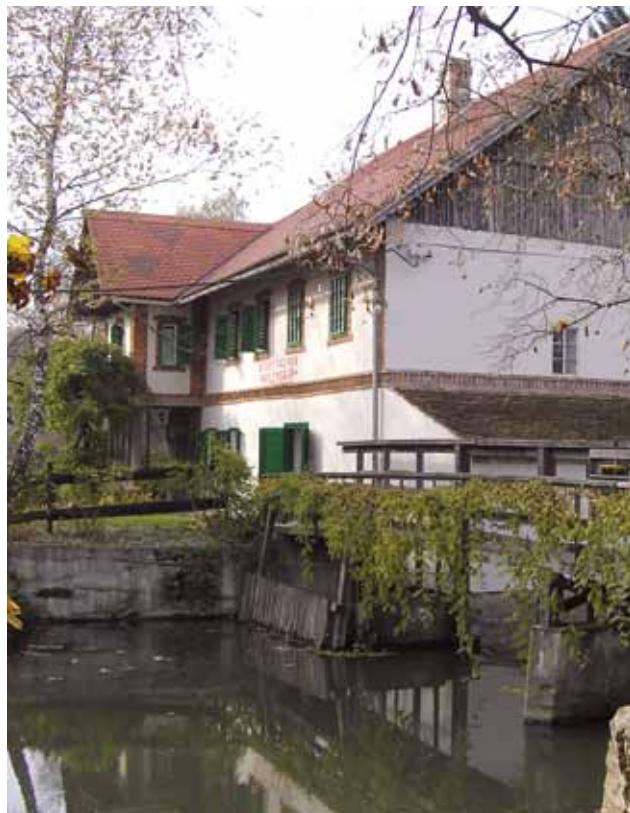
18 Pogled na zgradu i glavno pročelje nakon obnove i rekonstrukcije natpisa iznad vrata, stanje 2011. (foto: Z. Čiča)

View of the building and main facade after restoration and reconstruction of inscription above the door, condition in 2011 (photo: Z. Čiča)
