# Rezultati konzervatorsko-restauratorskih istraživanja na Ljetnikovcu Bunić-Kaboga u Rijeci dubrovačkoj

Nada Grujić

**SAŽETAK:** Ljetnikovac Bunić-Kaboga sagrađen je u prvoj polovici 16. stoljeća, u vrijeme Miha Junijeva Bone, a preuređen je nakon potresa 1667. kad je došao u posjed obitelji Kaboga. Iz prve su faze sačuvani građevinski dijelovi po kojima se ovaj ljetnikovac ubraja u vrhunska ostvarenja dubrovačke gotičko-renesansne arhitekture. U drugoj fazi promijenjeno je mjesto orsana, staro je stubište zamijenjeno novim, dijelom prigradenim začelju; zatečena žbuka je otučena pa baroknoj fazi pripadaju i svi oslikani slojevi predvorja, stubišta, dvorane na katu i bočnih soba. U ovom se članku detaljnije obrađuju rezultati konzervatorsko-restauratorskih istraživanja s posebnim osvrtom na nalaze iz druge faze, na osnovi kojih su bile predložene smjernice za njihovu prezentaciju.

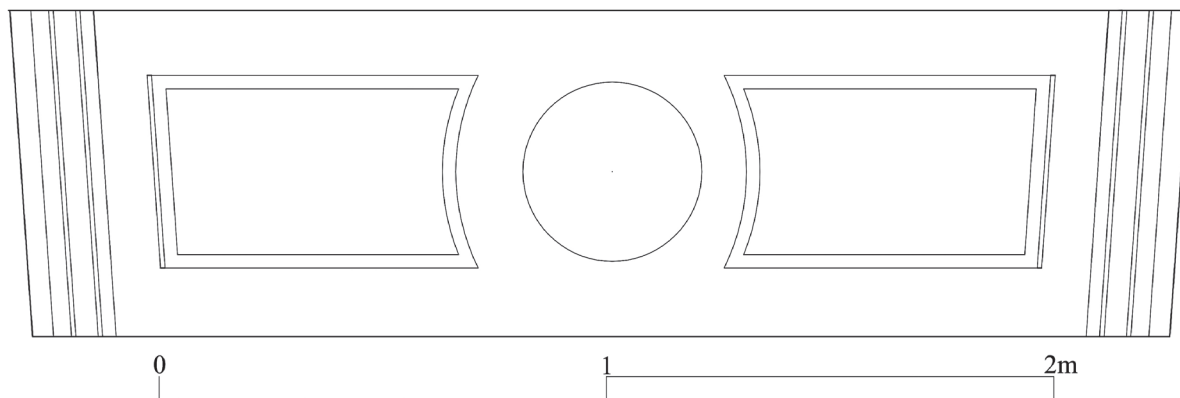
15. Prijedlog prezentacije oslika podgleda luka nad drugim stubišnim krakom (crtala K. Gavrilica, dokumentacija Hrvatskog restauratorskog zavoda).

*Proposal for the presentation of wall painting on the intrados of the arch over the second flight of stairs (drawing by K. Gavrilica, Croatian Conservation Institute documentation)*

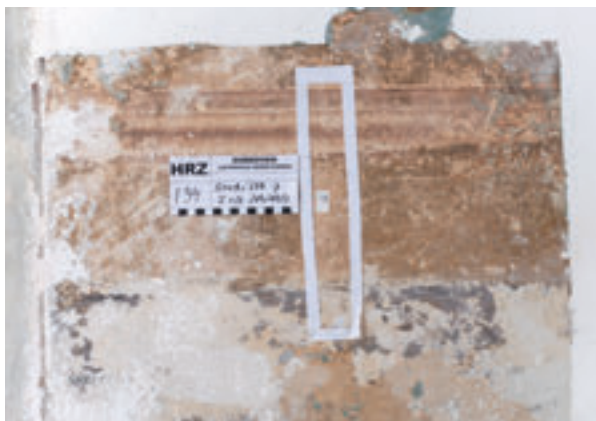
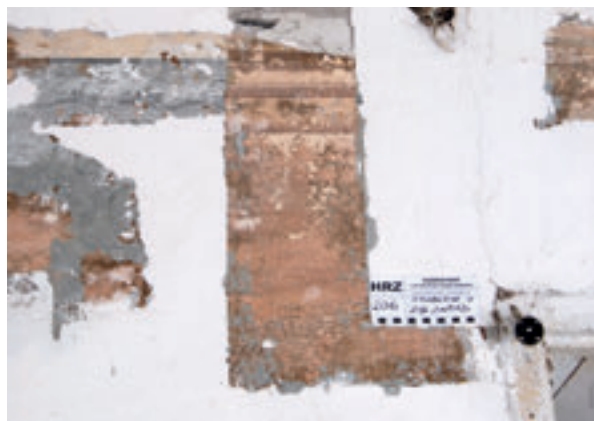
**16.** Detalji zidnog oslika odmorišta stubišta na katu – sonde 134 i 206 (snimila N. Vasić, Hrvatski restauratorski zavod).  
*Details of the wall painting of the staircase landing on the 1st floor – probes 134 and 206 (photo by N. Vasić, Croatian Conservation Institute)*

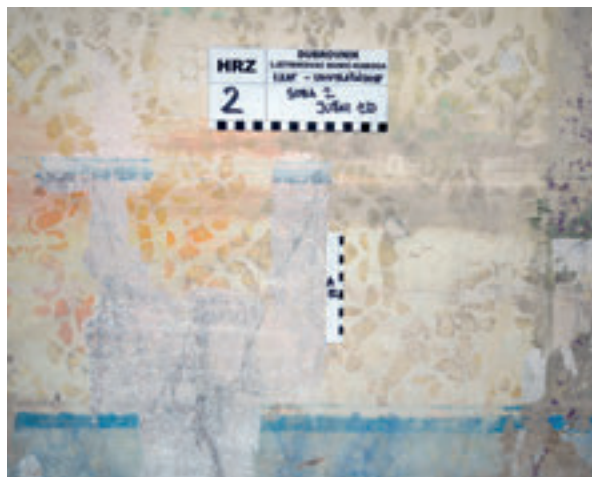
19. Detalj zidnog oslika sjeveroistočne prostorije (prostorija 2) na katu – sivkasto oslikani mramorizirani parapet (snimila N. Vasić, Hrvatski restauratorski zavod).

*Detail of the wall painting of the northeastern room (room 2) on the 1st floor – the greyish-painted marbled parapet (photo by N. Vasić, Croatian Conservation Institute)*

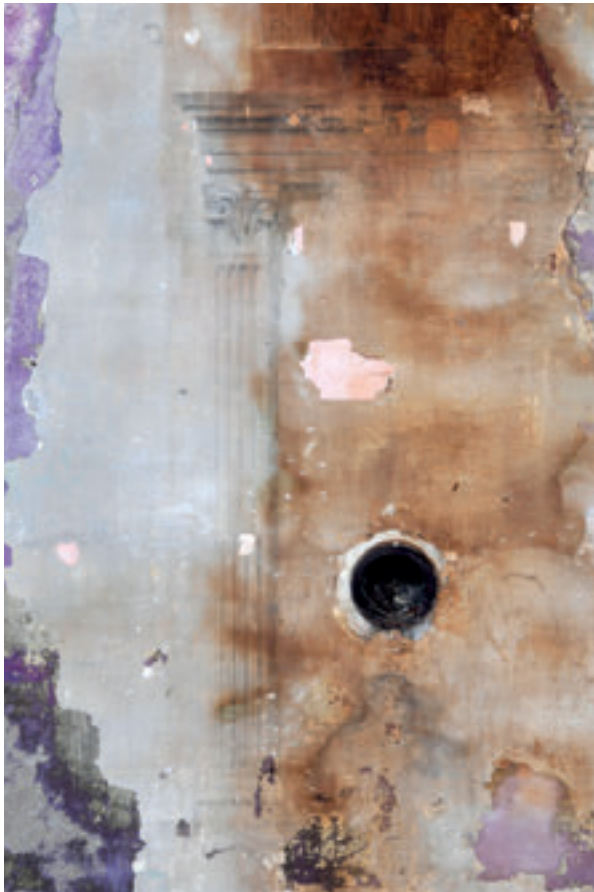
**20.** Detalj zidnog oslika sjeveroistočne prostorije (prostorija 2) na katu – naslikana napa kamina (snimila N. Vasić, Hrvatski restauratorski zavod).

*Detail of the wall painting of the northeastern room (room 2) on the 1st floor – the painted fireplace hood (photo by N. Vasić, Croatian Conservation Institute)*

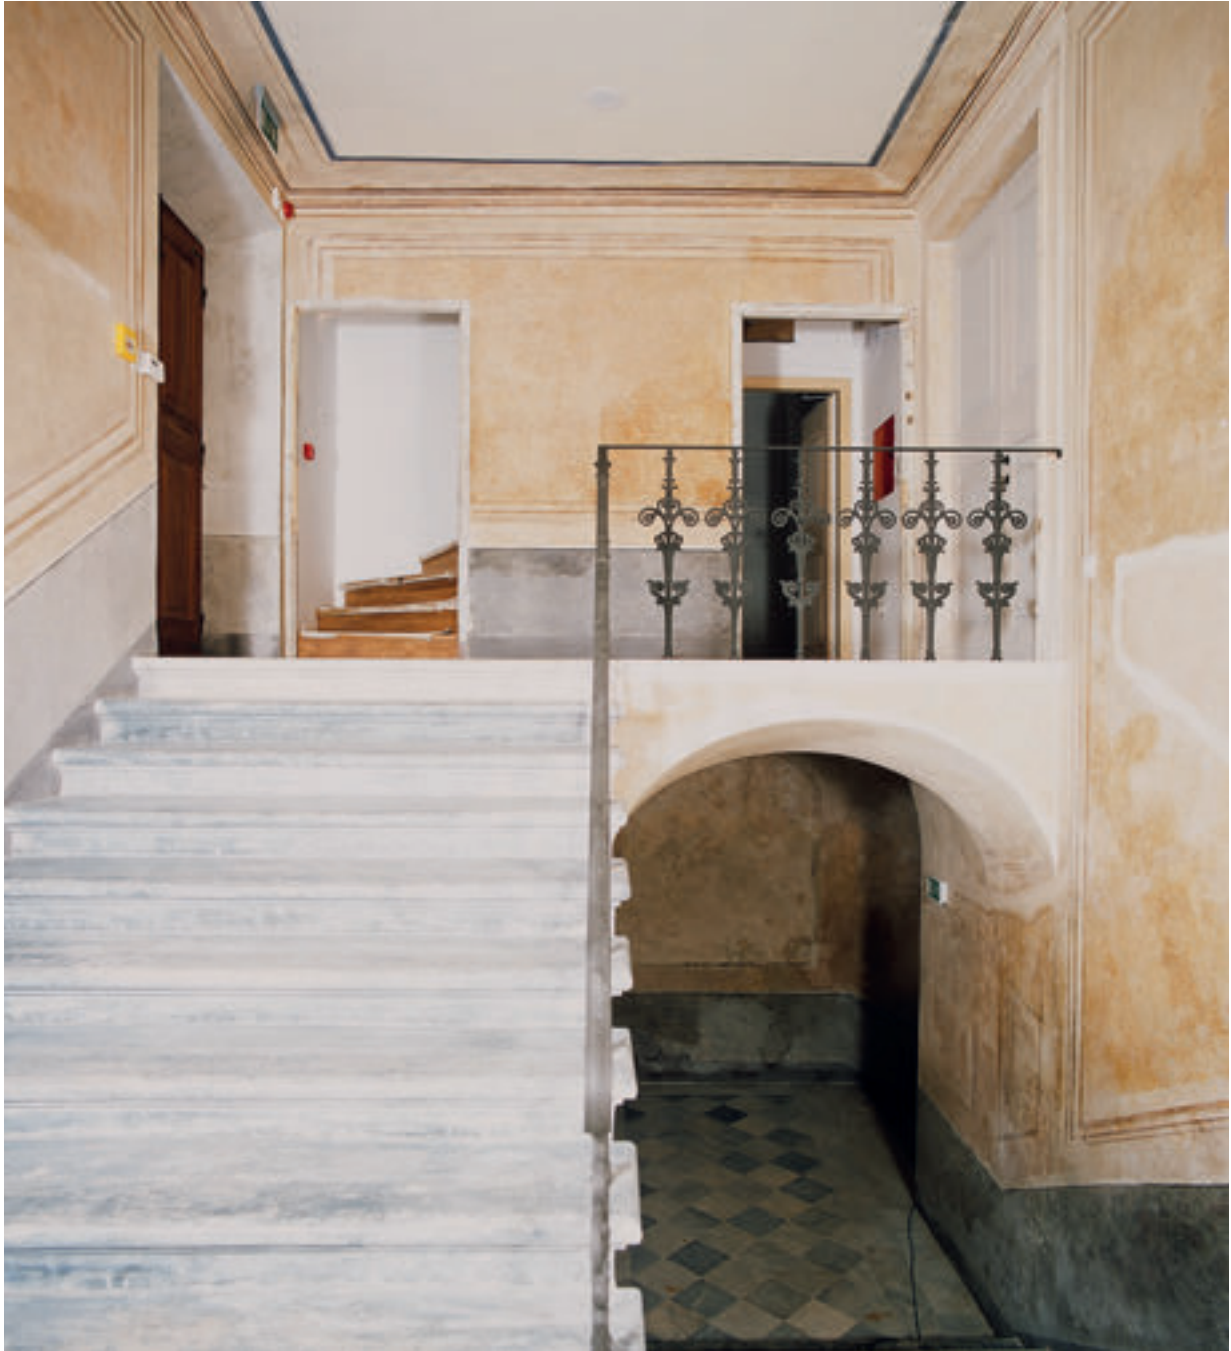
**21.** Zapadni zid odmorišta stubišta na katu nakon obnove (snimio J. Kliska, Hrvatski restauratorski zavod).  
Western wall of the 1st-floor staircase landing, after renovation (photo by J. Kliska, Croatian Conservation Institute)

Prijedlog smjernice: S obzirom da se na zapadnom zidu četvrtog odmorišta oslik profilacije okvira uklade prekida kod drvenog okvira vrata (sonda 134), sukladno istodobnim primjerima predlaže se oslik nastaviti i preko drvene plohe vratnica. Naime, u glavnom pristupu dvorani stubištem, zapadni zid odmorišta i njegov oslik dobro osvijetljeni velikim nasuprotnim prozorima imali su osobitu važnost. Na tom se zidu oslik zacijelo nije svodio samo na razmak između neuglednih drvenih vrata.

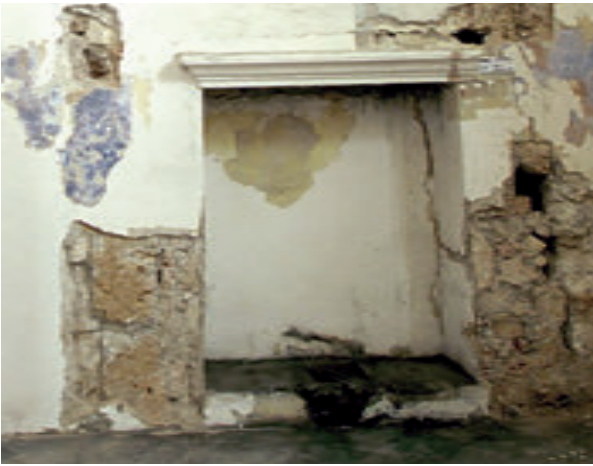
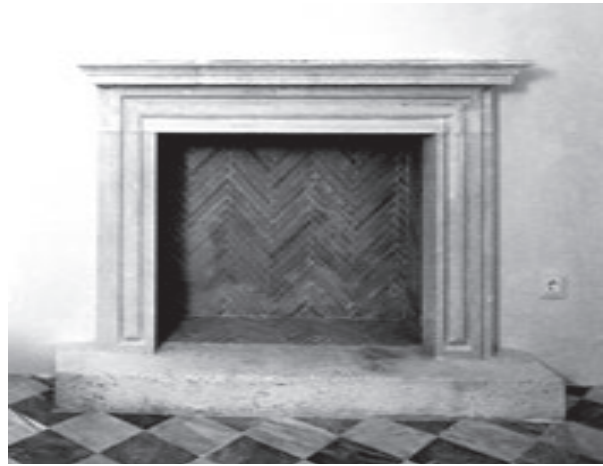
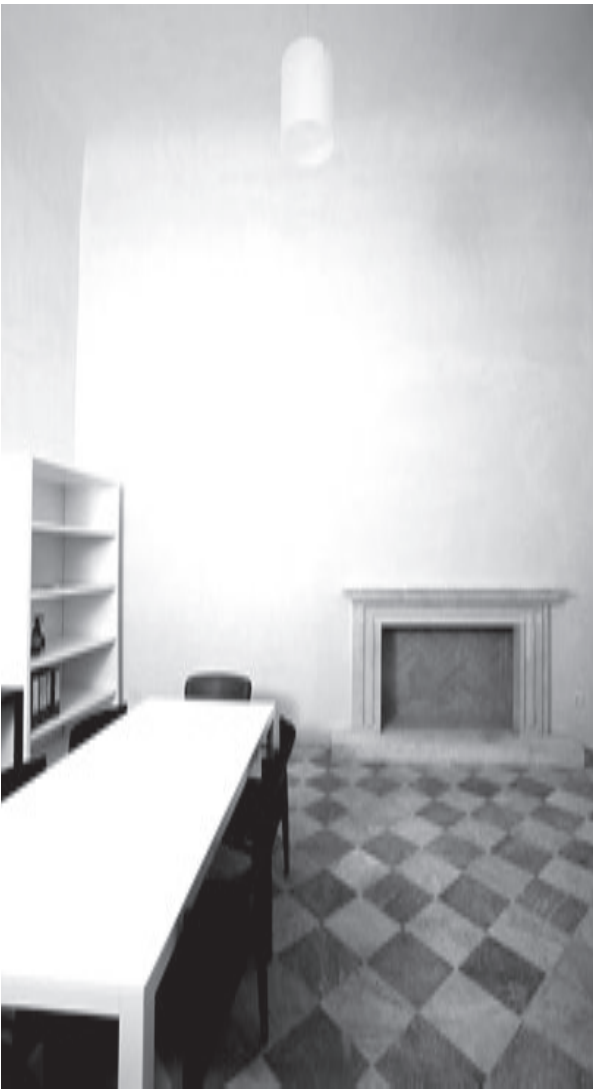
**SJEVEROZAPADNA PROSTORIJA (PROSTORIJA 4) NA PRVOM KATU (sl. 22a, 22b, 23)**

**22a.** Nalaz kamina u sjeverozapadnoj prostoriji kata (snimila N. Vasić, Hrvatski restauratorski zavod).  
*Fireplace discovered in the northwestern room of the 1st floor (photo by N. Vasić, Croatian Conservation Institute)*

**22b.** Isti nakon obnove (snimila N. Vasić, Hrvatski restauratorski zavod).  
*Fireplace after renovation (photo by N. Vasić, Croatian Conservation Institute)*

**23.** Sjeverozapadna prostorija kata nakon obnove (snimila N. Vasić, Hrvatski restauratorski zavod).  
*Northwestern room of the 1st-floor, after renovation (photo by N. Vasić, Croatian Conservation Institute)*

Prijedlog smjernica: Kamin se ne može prezentirati zbog nedovoljnog broja podataka za njegovu rekonstrukciju. Predlaže se ponoviti najstariji sloj oslika (sloj A8 u sondi 70), s time da se naknadno ispita zaključna linija oker mramoriziranog parapeta koja nije utvrđena istraživanjima. Jednako tako zid i strop treba očistiti od kasnijih preliča i prezentirati najstariji prozračni svijetloplavi nalič na kojem je u središnjem dijelu stropa izveden ornamentalni lisnati oker ukras. Ukoliko stanje završnog sloja žbuke iznad parapetne zone zidova ne dozvoli čišćenje najstarijeg sloja oslika, žbuku treba ukloniti, a potom zidove iznova ožbukati istovrsnom žbukom i na njoj ponoviti ranije predloženu shemu i tonove oslika.

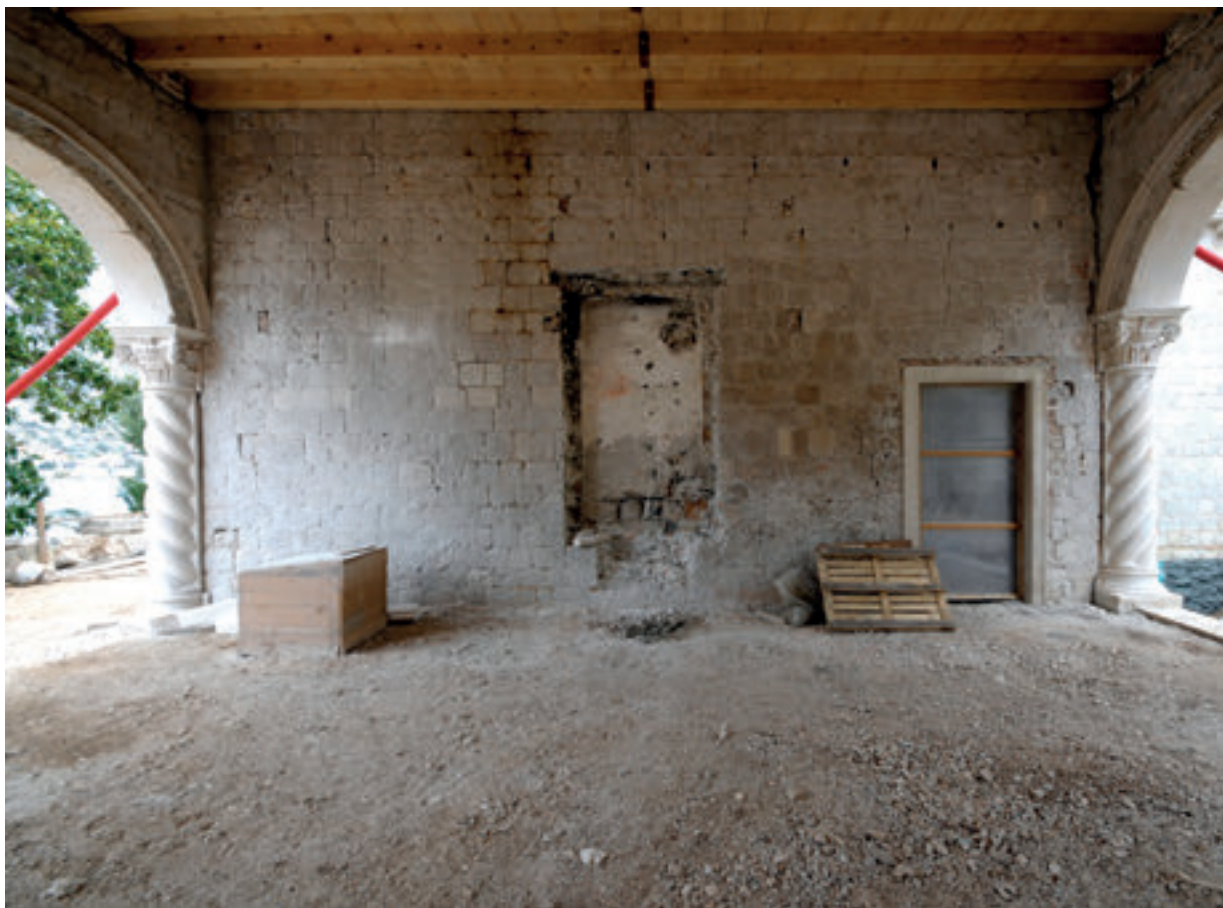
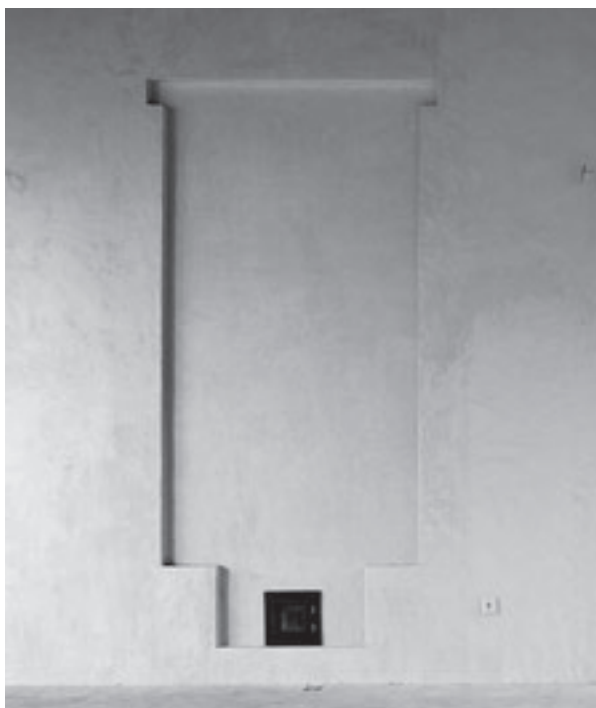
**LOĐA (sl. 24a, 24b)**

Prvoj fazi gradnje ljetnikovca pripadao je i zidni umivaonik koji je otkriven pri skidanju žbuke s istočnog zida lođe (sl. 24a); po dimenzijama i obliku niše (261 x 132 cm) te ležištu okvira, moglo se zaključiti da je imao uski (zacijelo poligonalni) bazen, dvije police i istaknuti profilirani vijenac. No svi oni ukrasi njegova okvira, mogući početkom 16. stoljeća, ostaju nepoznanicom. Na žbukanom zidu niše pronađena je sinopijom nacrtana karaka. Premda kotirani nacrti nalaza jasno pokazuju da se okvir umivaonika, osim završnog profiliranog vijenca i bazena, sastojao i od kamenih greda s gornje i s obje bočne strane niše,<sup>26</sup> to je u krajnje stiliziranoj izvedbi prezentacije zanemareno. Stoga se stječe dojam da je umivaonik imao samo bazen, nišu i vijenac, koji su uz to prikazani u istoj ravnini. Svakako je riječ o pogrešnoj i nerazumljivoj interpretaciji nalaza (sl. 24b).

**24a.** Nalaz zidnog umivaonika iz 16. stoljeća na istočnom zidu lode (snimila N. Vasić, Hrvatski restauratorski zavod).  
*16<sup>th</sup>-century wash basin discovered on the eastern wall of the loggia (photo by N. Vasić, Croatian Conservation Institute)*

**24b.** Zidni umivaonik nakon obnove (snimio J. Kliska, Hrvatski restauratorski zavod).  
*Wash basin after renovation (photo by J. Kliska, Croatian Conservation Institute)*

Prijedlog smjernice: Zbog važnosti tog elementa kamene opreme u lođi (op.a. umivaonika), predlaže se ostaviti u žbuci naznaku ležišta kamenih greda okvira, popraviti žbuku u dnu niše, pa čak i grafite, premda nisu imali nikakve veze sa samim umivaonikom dok je bio u funkciji.

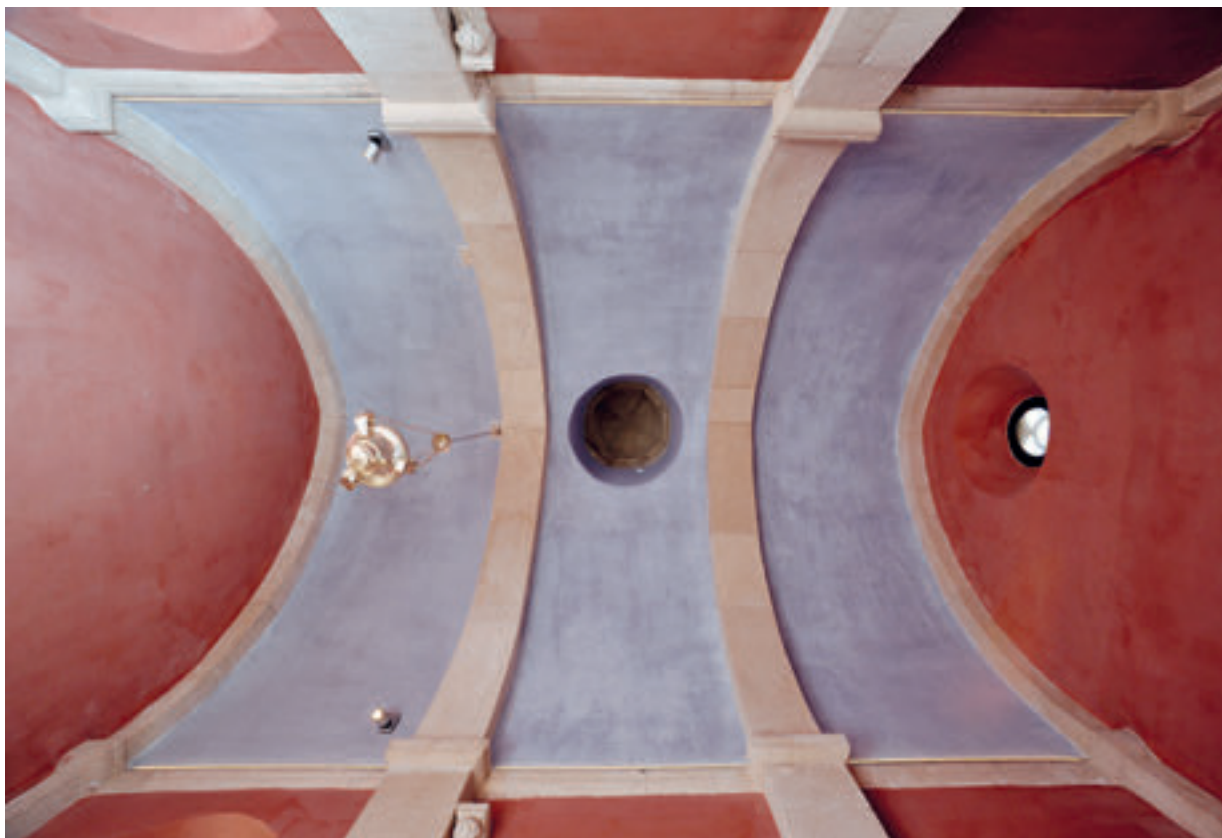
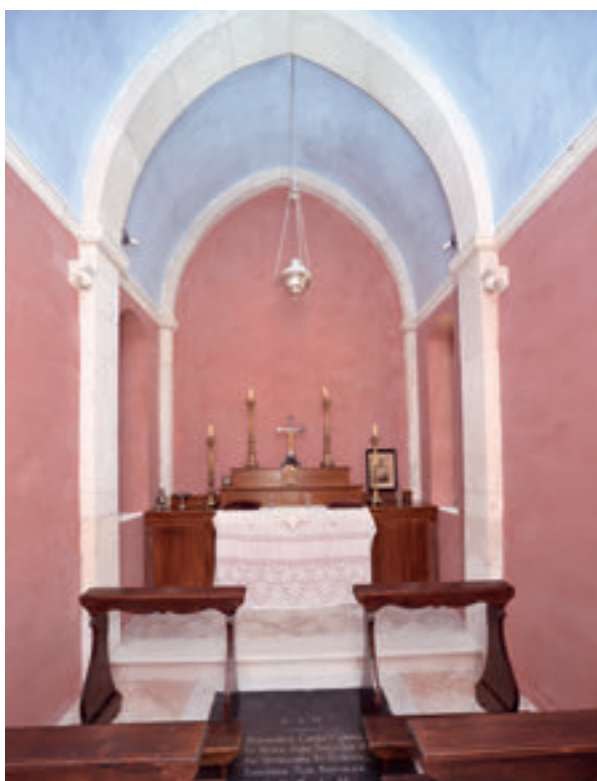
**KAPELA (sl. 25a, 25b)**

**25a.** Obnovljeni svod kapele (snimio J. Kliska, Hrvatski restauratorski zavod).  
Renovated vault of the chapel (photo by J. Kliska, Croatian Conservation Institute)

**25b.** Unutrašnjost kapele nakon obnove – pogled prema oltaru (snimio J. Kliska, Hrvatski restauratorski zavod).  
Chapel interior after renovation – view of the altar (photo by J. Kliska, Croatian Conservation Institute)

Prijedlog smjernice: Sa zida i svoda treba ukloniti nalič i prva dva sloja žbuke te vratiti svijetlu žbuku utvrđenu u sloju B3. Dokidanje postojećeg kontrasta između kamenih elemenata i bojanih ploha pridonijet će uvelike dojmu prostornosti, kako to pokazuje i usporedba s kapelom Gundulićeva ljetnikovca u Gružu.

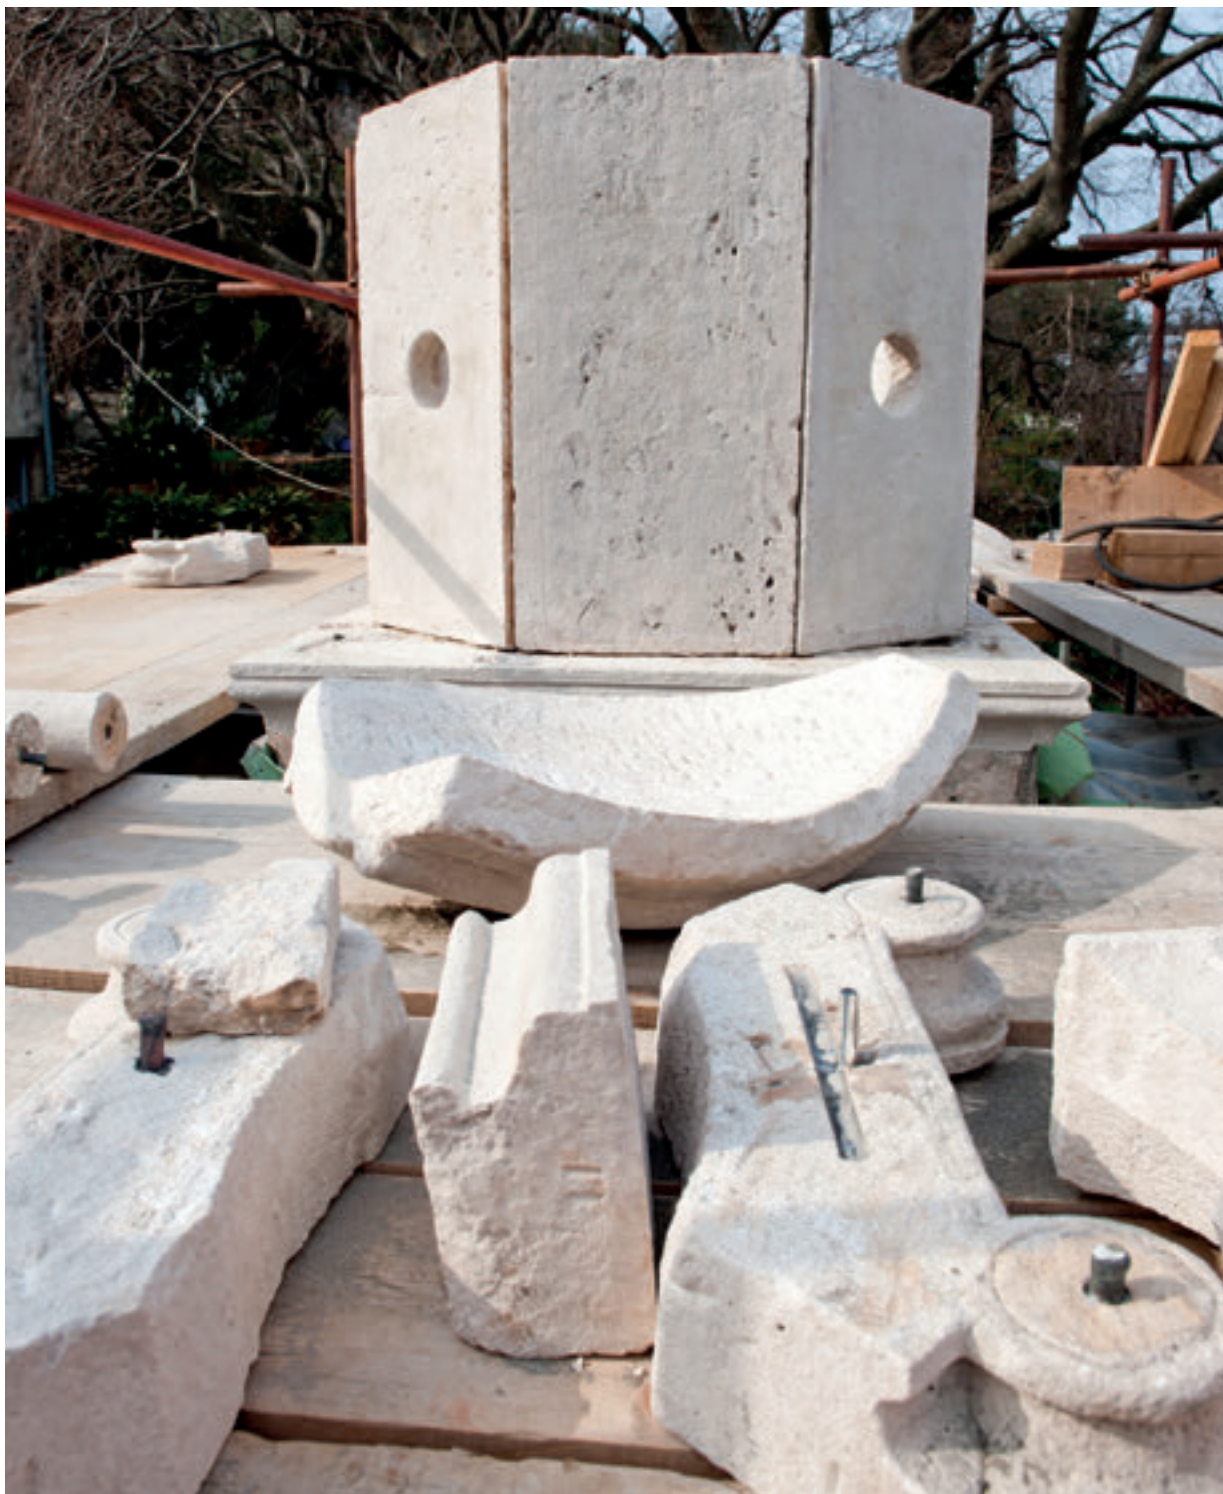
#### KUPOLA KAPELE (sl. 26)

Kao što je rečeno, gradnja kapele datirana je ugovorom iz 1438. godine.<sup>27</sup> S obzirom na dataciju, graditelj i kipara čije je ona djelo, zatekli smo je u sakralnom objektu neprimjereno obojenih zidova (bojom opeke sa sivim soklom) i svoda s kupolom (plavom bojom) te štokanih kamenih lezena i pojasnica. Pod je pokriven velikim pločama (31 x 31 cm), a u sredini je nadgrobna ploča od crnog mramora s natpisom u spomen Bernarda Caboga. Ispitani su slojevi žbuke na zidovima i svodu, u tamburu i kaloti te je uz četiri sloja žbuke, od kojih je četvrti vezao građu, kao najstariji sloj naliča utvrđen bijeli vapneni. Na osnovu tog nalaza predložena je i smjernica za obnovu.<sup>28</sup> Kupola pak na kapeli Bunićeva ljetnikovca bila je sve do njezine „obnove“ u proljeće 2012. godine jedino intaktno sačuvano djelo Petra Andrijića te vrste (sl. 26).

**26.** Rastavljeni dijelovi kupole kapele tijekom restauratorskih radova (snimila K. Gavrilica, Hrvatski restauratorski zavod).  
*Dismantled sections of the chapel dome, in the course of conservation (photo by K. Gavrilica, Croatian Conservation Institute)*
