SKULPTURE S JUŽNOG PORTALA CRKVE SV. MARKA U ZAGREBU – IZVJEŠĆE O KONZERVATORSKO-RESTAURATORSKIM RADOVIMA OBAVLJENIM DO LIPNJA 2006.

mag. DENIS VOKIĆ □ Hrvatski restauratorski zavod, Zagreb

IM 39 (1-4) 2008.
ZAŠTITA
PROTECTION

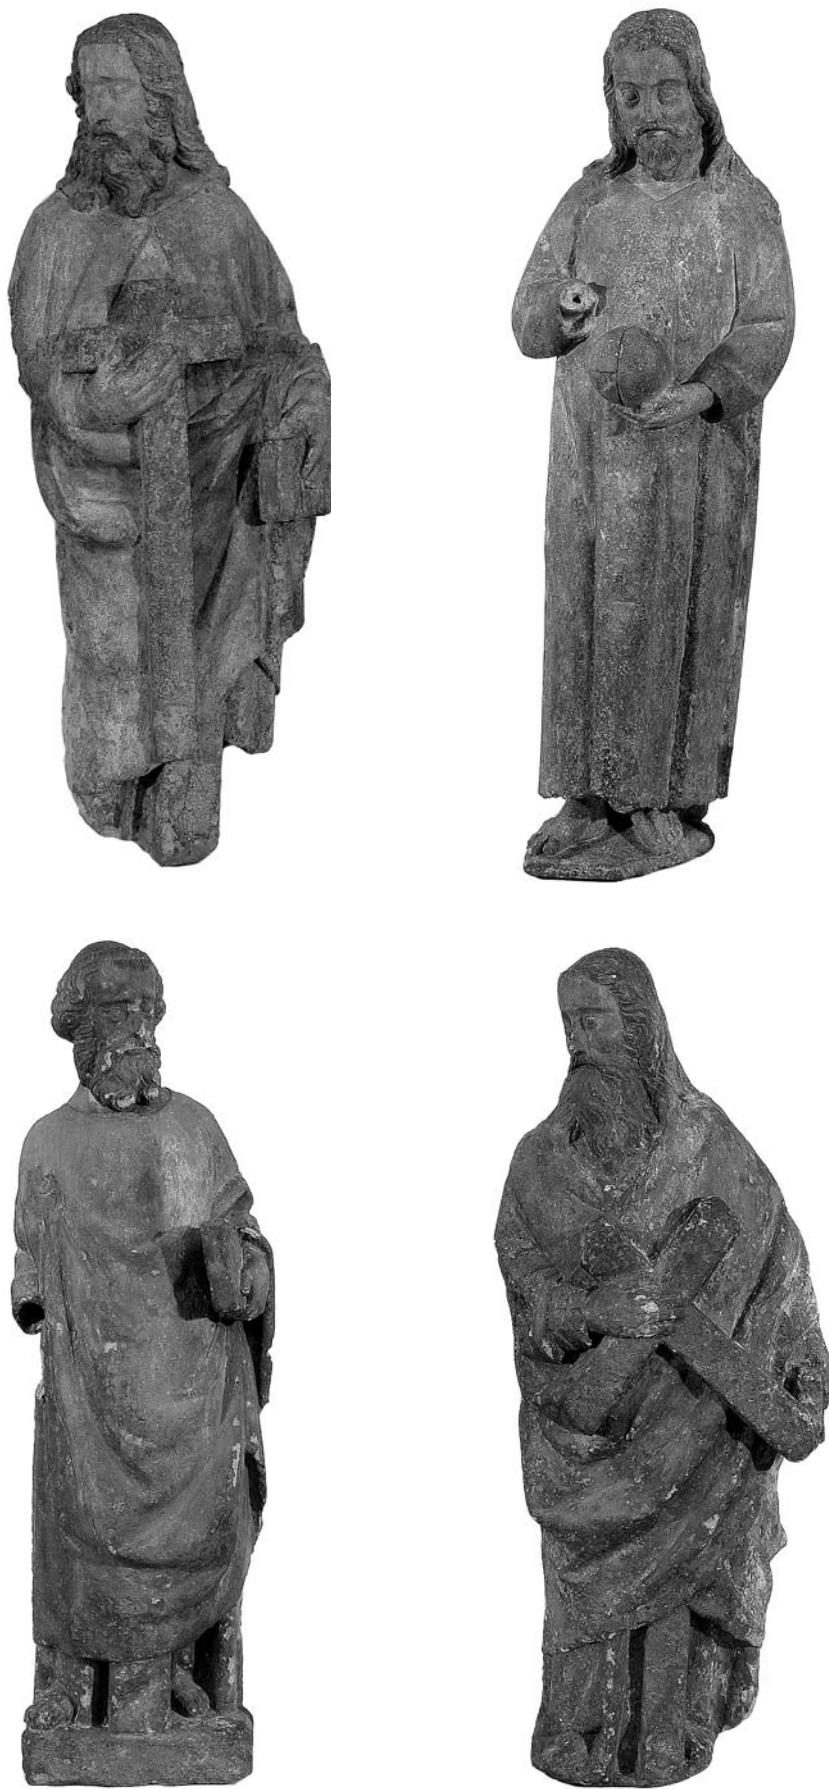
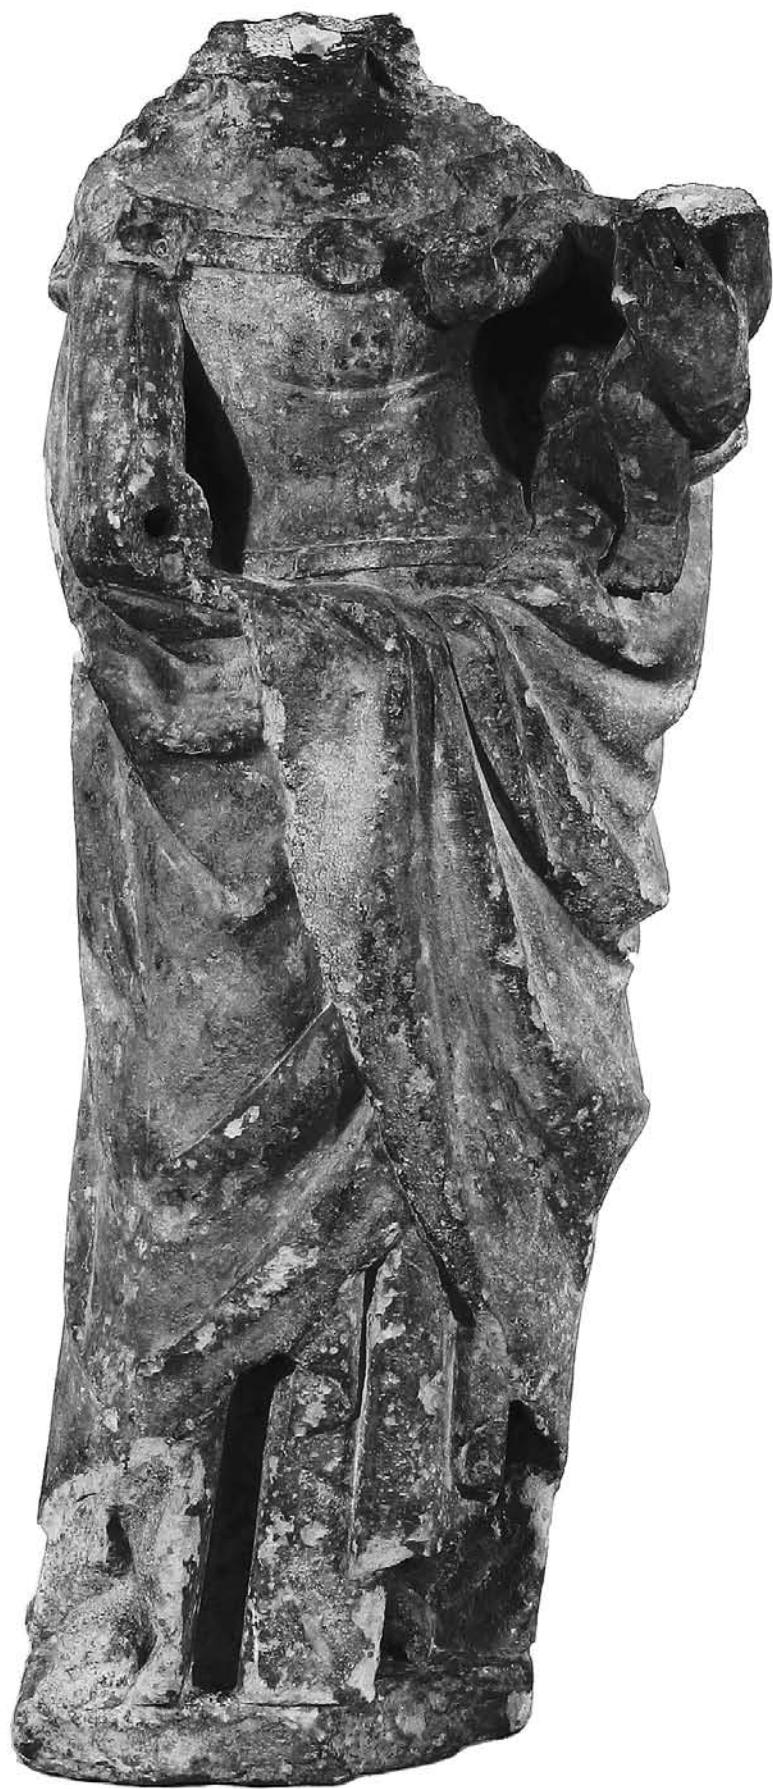
sl.1.-12. Skulpture s južnog portala crkve sv. Marka nakon uklanjanja nataložene nečistoće
Snimili: Denis Vokić i Jurica Šudar
