Davor Belas, dipl. ing. stroj.<sup>1</sup>  
Stanislav Peruško, dipl. ing. el.<sup>2</sup>

# ISTRAŽIVANJE ISKLIZNUĆA ŽELJEZNIČKOG VAGONA

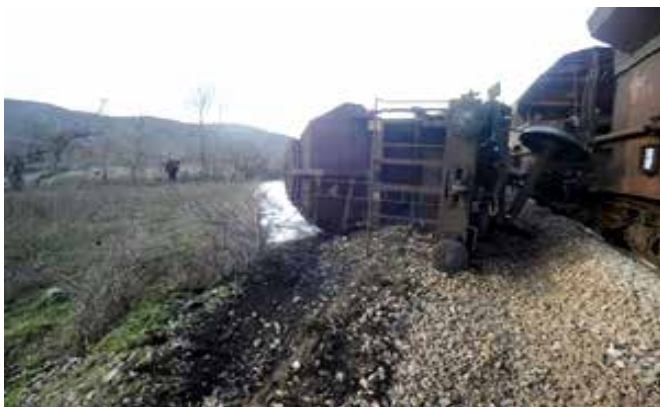
**Slika 2: Prikaz prevrnutog vagona**

Vlak je nastavio vožnju prema željezničkom kolodvoru Perković. Na pruzi između kolodvora Unešić i Perković u 6.42 sati došlo je do željezničke nesreće, odnosno iz tračnica je iskliznuo drugi vagon koji se prevrnuo na lijevi bok te zaustavio pored pruge (slika 2).

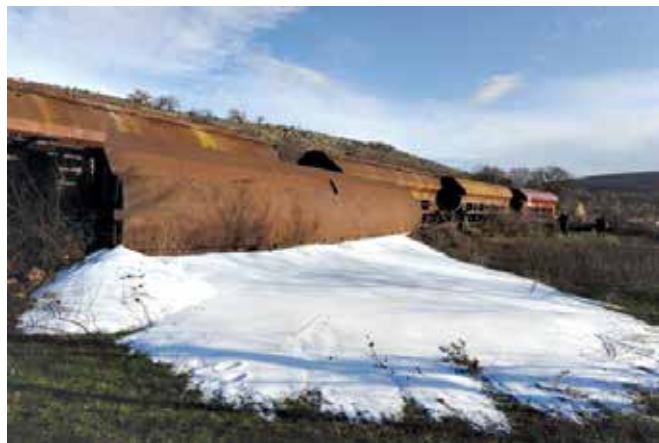
**Slika 3: Mjesto nesreće – rasuti teret**

Pri prevrtanju vagona teret se rasuo po livadi. Nakon što je vagon iskliznuo, rastavljena kompozicija vlaka se zaustavila (slika 3). Dio je vagona kompozicije, koji su prošli pored prevrnutog vagona, malo mehanički oštećen zbog udaranja isturenih dijelova o kotače prevrnutoga vagona.

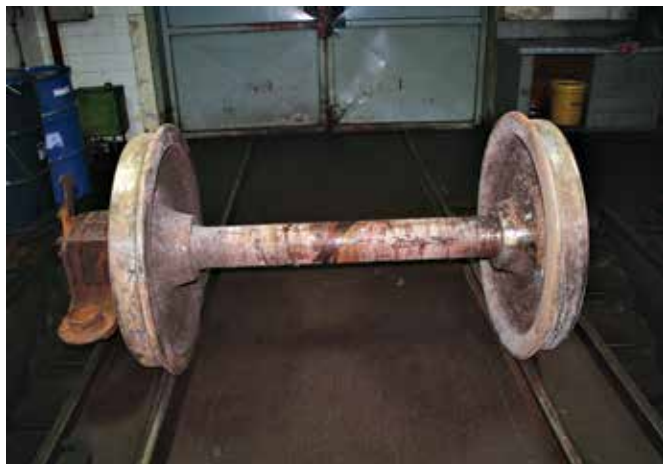
Slika 4: Prednja osovina s desnim ležajem

Pregledom pruge oko mjesta gdje se pojavio trag mehaničkog oštećenja na pragovima, s lijeve strane pruge na šljunčanom nasipu, pronađen je dio ovjesa vagona. Taj dio ovjesa vagona čine kućište valjkastih ležajeva i nosači opruga. Pregledom kućišta utvrđeno je da se u ležaju nalazi ostatak polomljene osovine kotača vagona. Također, pregledom su pronađeni tragovi taljenja metala, što ukazuje na to da je unutarnja strana ležaja bila izložena intenzivnom djelovanju toplinske energije te je došlo do taljenja osovine kotača i kućišta ležaja.

Dana 14. siječnja 2010. u pogonu ovlaštene radionice obavljen je pregled kućišta ležaja i ležaja osovine vagona serije Tads-Z br. 31 78 082 2542-7, koji je 10. siječnja 2010. na pruzi Knin – Perković iskočio iz tračnica. U radionicu je dostavljena i osovina na kojoj su se nalazili desni ležaj i otpali lijevi ležaj vagona (slike 4 i 5).

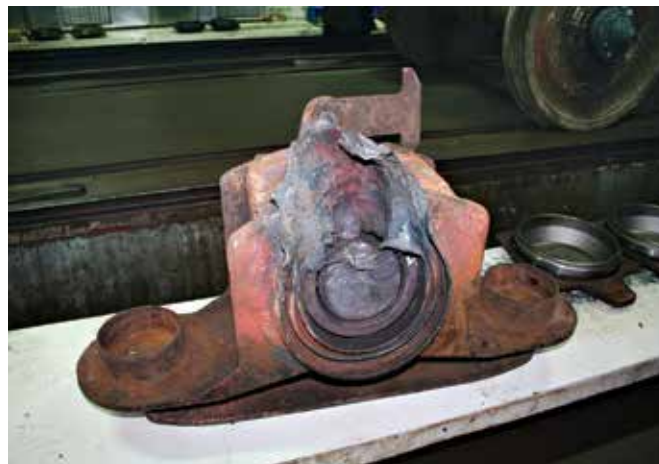
Slika 5: Lijevi ležaj osovine

Pregledom prevrnutoga vagona utvrđeno je da na lijevoj strani prednje osovine nedostaje ležaj te da je rukavac osovine polomljen. Pregledom mjesta loma na osovini pronađeni su tragovi taljenja metala osovine što ukazuje na djelovanje izrazito visoke temperature.

Pregledom vagona na mjestu nesreće utvrđeno je da je došlo do loma rukavca na prednjemu lijevom kotaču prvog postolja vagona. Tragovi termičkih destruktura na polomljenom rukavcu ukazali su na to da se užario ležaj na rukavcu, a ne na kočnoj papučici. Uzrok toga bilo je povećanje trenja u ležaju, odnosno tzv. zaribavanje ležaja. Zbog toga je u rukavcu temperatura porasla do te mjere da je čelik omekšao, što je rezultiralo plastičnom deformacijom osovine. Posljedica je bio lom osovine pod utjecajem mase vagona te je ležaj s rukavcem i kućištem otpao kraj pruge, a osovina s kotačima ispala je iz tračnica. To se dogodilo oko 500 m prije mjesta na kojemu se vagon prevrnuo.

komotiva automatski počela kočiti a vlak se zaustavio. Zbog pucanja spojnoga glavnog voda za zrak ostali su vagoni počeli kočiti<sup>5</sup> i zaustavili se odmah do prvog vagona uz lokomotivu. Uzrok željezničke nesreće odnosno izlijetanja drugoga vagona iz kompozicije vlaka br. 65325 bio je lom rukavca lijeve prednje osovine drugoga vagona zbog zaribavanja ležaja.

U sljedećoj fazi ispitivanja pristupilo se pregledu i rastavljanju lijevog ležaja osovine (slika 5). Pregledom kućišta ležaja utvrđeno je da je ono termički i mehanički oštećeno s unutarnje strane (pozicija unutarnjeg ležaja) te da je ležaj ostao bez maziva. U ležaju se nalazio polomljeni rukavac osovine. Kućište ležaja zatim je otvoreno s prednje strane. Pregledom je utvrđeno da je prednja strana rukavca plastično deformirana na način da je došlo do smanjenja poprečnog presjeka i produljenja rukavca (slika 9).

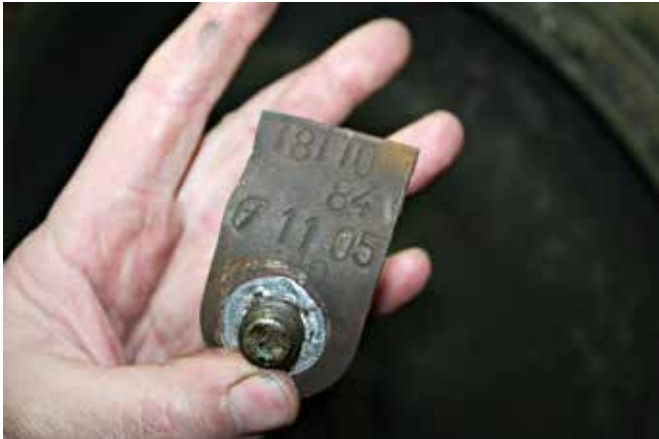
Slika 6: Pločica s oznakama ispravnog ležaja

Pregledom identifikacijskih oznaka na kućištima obaju ležajeva<sup>7</sup> utvrđena je oznaka 18110 84 7 1105 (slike 6 i 7). Broj 18110 oznaka je osovine, broj 84 označuje godinu proizvodnje osovine, a broj 1105 datum zadnjeg srednjeg popravka osovine, odnosno mjesec studeni 2005. godine.

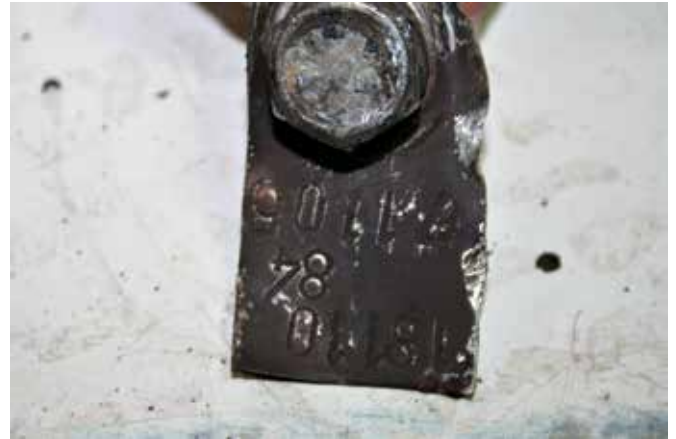
Slika 7: Pločica s oznakama oštećenog ležaja

Uvidom u tehničku dokumentaciju vagona utvrđeno je da je vagon bio na srednjem popravku (SP) u radionici tijekom listopada i studenoga 2005. godine. SP je izveden 11. studenoga 2005. i vagon je predan vlasniku, odnosno društvu HŽ Cargu. Tada su i zamijenjeni ležajevi na osovini koja je ugrađena kao prednja osovina vagona. Sljedeći je SP na vagonu trebalo izvesti tijekom 2010. godine<sup>8</sup>.

U cilju smanjenja broja željezničkih nesreća uzrokovanih dotrajalošću ležajeva smatramo da treba uvesti praćenje ležajeva uvođenjem jedinstvenoga identifikacijskog broja svakog ležaja i praćenja prijeđene kilometraže, a nakon toga voditi evidenciju datuma montaže pojedinog ležaja na osovine vagona. Tako bi bilo moguće pratiti preporuku proizvođača ležaja o roku njegova trajanja i broju prijeđenih kilometara. To se preporuča i za druge dijelove željezničkih vozila koji se mogu seliti s jednog vozila na drugo kao što su okretna postolja.

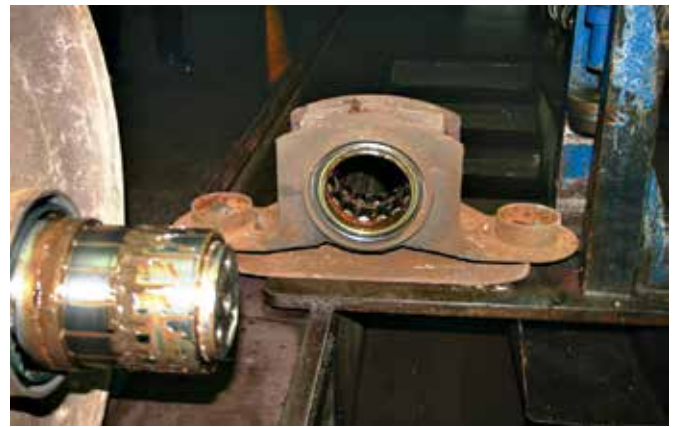
Slika 8: Rukavac i ležaj desne osovine vagona

Rastavljanjem ležaja utvrđeno je da se sastoji od dva valjkasta ležaja postavljena na rukavac osovine (slika 8). Na rukavcu je osovine za svaki ležaj postavljena čelična košuljica koja predstavlja kliznu površinu za valjke ležaja. Također je pregledom utvrđeno da u njemu postoji dovoljna količina masti i da je mast bitno promijenila boju u odnosu na boju koju je imala kod ponovne ugradnje ležaja 2005. godine (slika 8).

Pregledom ležaja utvrđeno je i da je osigurač ležaja na svome mjestu i čvrst, da je ležajni prsten ispravan, da su valjići na oba ležaja neoštećeni te da se oba

ležaja okreću. Na kliznoj stazi ležaja očitane su oznake YUGOSLAVIA, UTL, WJP 120x240. Na ležaju ne postoji oznaka datuma proizvodnje ili ugradnje. Pregledom košuljica rukavaca utvrđeno je da su ispravne.

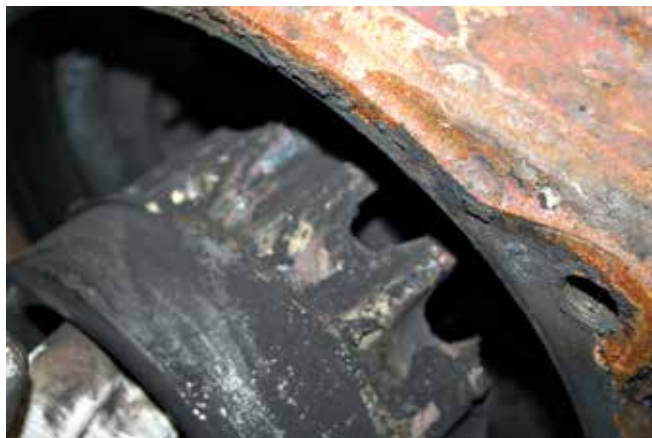
**Slika 10: Košuljica vanjskog ležaja**

Vijci osigurača ležaja su popucali te stoga osigurač nije obavljao svoju funkciju. Košuljica prednjega valjkastog ležaja mehanički je deformirana na način da se dio valjaka ležaja utisnuo u površinu košuljice (slika 10) te da je dio mjedenoga kaveza valjaka bio istopljen.

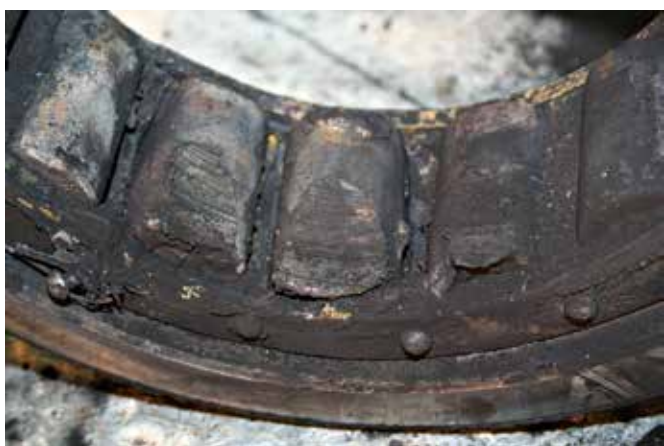
**Slika 11: Istrošeni valjci vanjskog ležaja**

hanički oštećen na način da je na dijelu valjaka skinut dio materijala (slika 11). Unutarnji valjkasti ležaj nije bilo moguće demontirati jer se kućište ležaja zavarilo za vanjski prsten ležaja (slika 12).

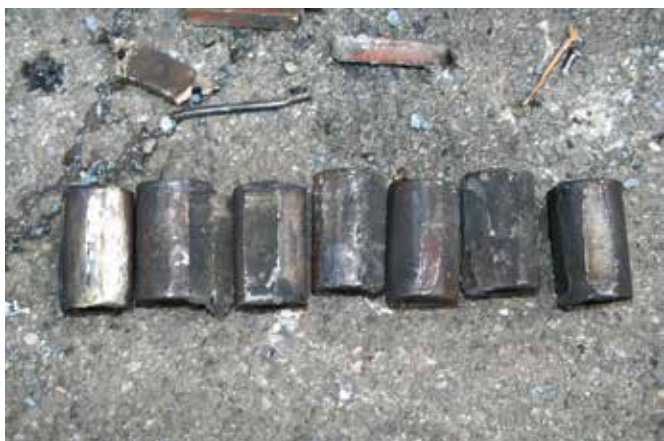
**Slika 13: Oštećeni valjčići unutarnjeg ležaja**

valjkasti ležaj intenzivno termički i mehanički oštećen. Sedam od petnaest valjaka ležaja mehanički je oštećeno na način da je s njih skinut dio materijala (slika 13).

Posljedica nedostatka maziva ili oštećenja kaveza unutarnjega valjkastog ležaja njegovo je zaribavanje, što je rezultiralo zaustavljanjem okretanja valjaka ležaja (zaribavanje ležaja), dok se rukavac osovine nastavio okretati po košuljici ležaja. Zaribavanje ležaja dovelo je do velikog trenja u ležaju, što je uzrokovalo zagrijavanje i užarivanje metala a time i omekšivanje materijala. Uzrok zaribavanja lijevog ležaja osovine broj 18 100 vagona broj 31 78 082 2542-7 kvar je unutarnjega valjkastog ležaja. Uzrok kvara ležaja mogao je biti nedostatak maziva ili oštećenje kaveza valjaka ležaja.

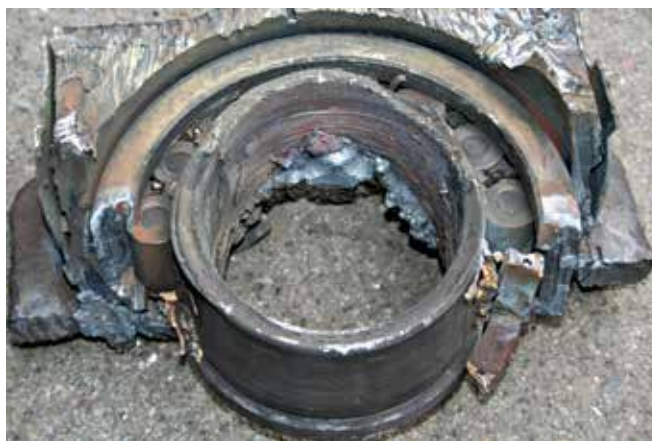
**Slika 14: Košuljica unutarnjeg ležaja**

Košuljica ležaja intenzivno je termički i mehanički oštećena sa strane rukavca i sa strane ležaja (slika 14). Dio valjaka ležaja utisnuo se u površinu košuljice. Mjedeni kavez valjaka ležaja djelomično je istopljen.
