Stanka Machiedo

## Projekt za restauraciju kaštela u Kaštel Novom

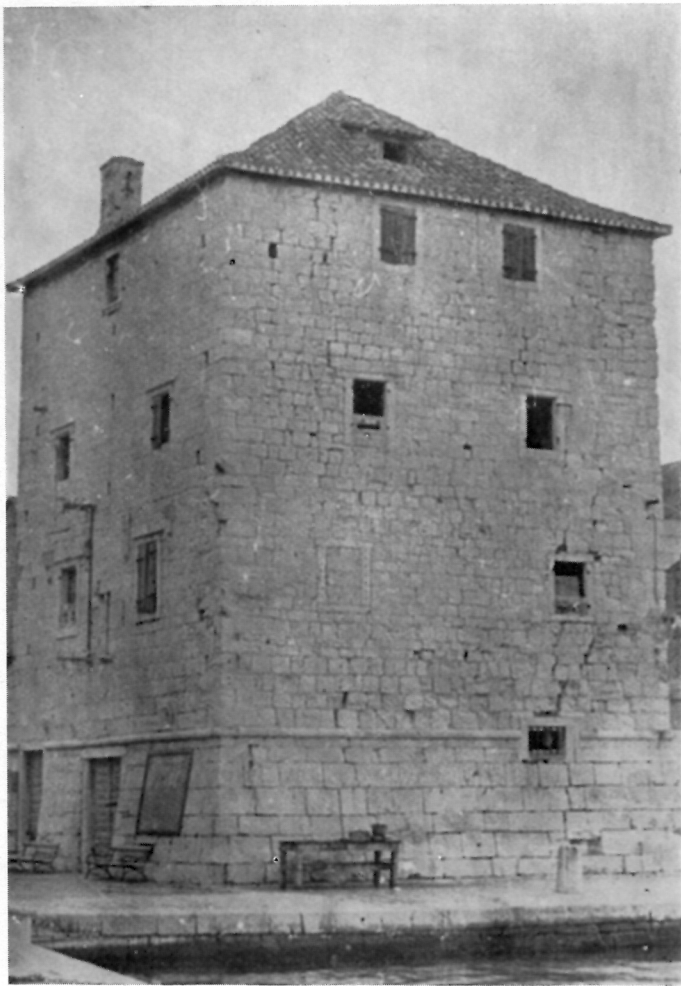
KAŠTEL CIPICO U KAŠTEL NOVOM, ZAPADNO PROČELJE  
(Foto: D. Diana)

Na zapadnom pročelju u III katu vidljiv je zazidani prozorski otvor između dva postojeća.

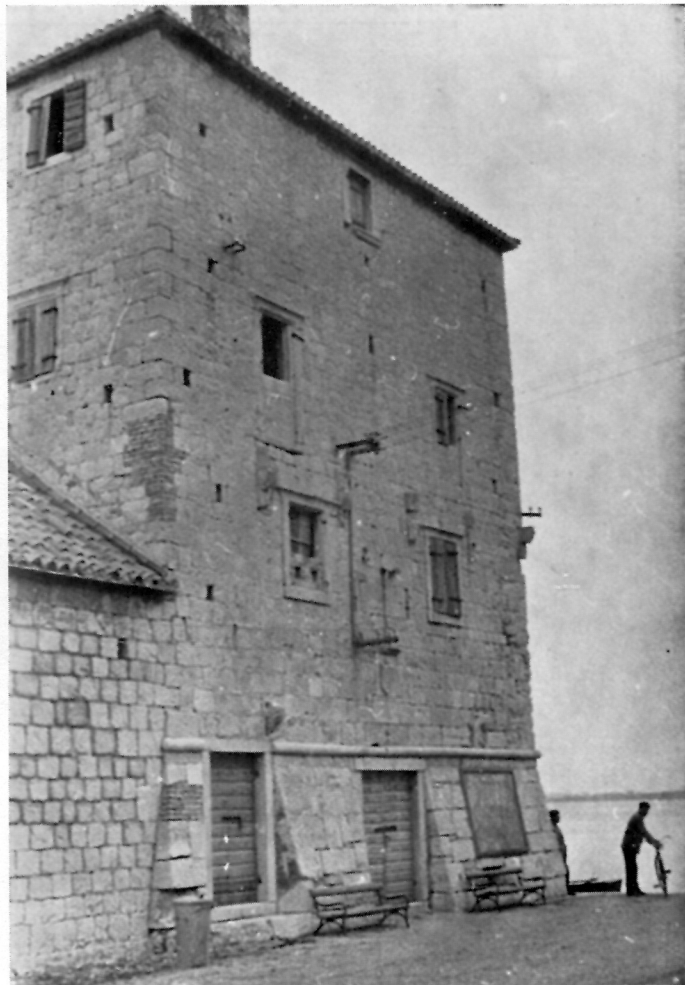
KAŠTEL CIPICO U KAŠTEL NOVOM, SJEVERNO PROČELJE  
(Foto: D. Diana)

Iznad glavnog ulaza na sjevernom pročelju ugrađen je grb obitelji Čipiko. S obje strane grba uzidan je po jedan reljef lavljeg poprsja. Obiteljski grb nalazi se i nad ulazom na južnom pročelju (danas zazidan).

Kad je utvrda izgubila obilježje obrambenog objekta, pristup u stambene katove omogućen je otvaranjem novih vrata na sjevernom pročelju, lijevo od glavnog ulaza, što znači da je most uklonjen i da je morski rukav koji je dijelio kulu od kopna bio nasut.

Današnji prozori drugog kata na sjevernom i južnom pročelju u stvari su zazidana vrata preko kojih se nekada izlazilo na balkone (galerije), koji su predstavljali najznačajniji dekorativni element kule. Ostaci trostrukih kamenih konzola galerija duž čitava južnog i sjevernog pročelja u visini stropa I, odnosno poda II kata i danas su dobro uočljivi. Jedna na jugozapadnom uglu u cijelosti je sačuvana do danas.

Zbog sniženja razine poda prizemlja (u koliko današnja razina mora to dozvoli) ranije spomenuti ulaz otvoren prilikom pregradnje postao bi neupotrebljiv, tako da bi se u buduće koristio prvobitni — glavni ulaz na sjevernom pročelju i onaj na južnom (danas zazidani).

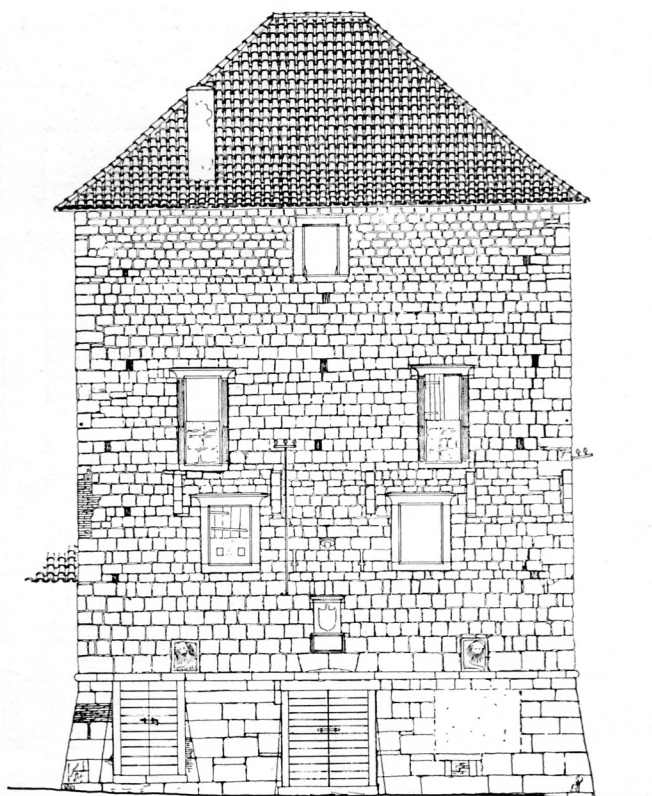
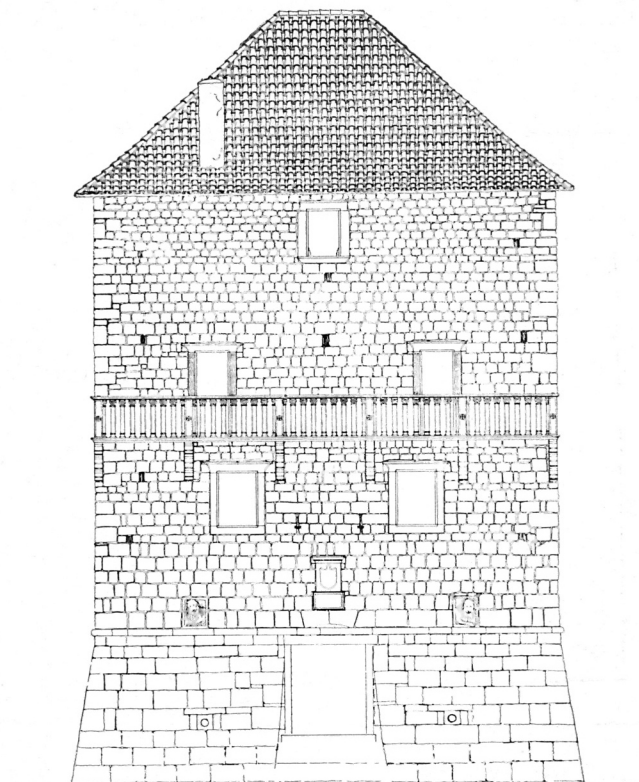
KAŠTEL CIPIKO U KAŠTEL NOVOM: a) Postojeće stanje — b) Projekt rekonstrukcije

Pojedini prozori I i II kata zazidani su jer se sa istočne strane na kulu oslanja prizemnica novijeg datuma u kojoj je smještena vinarska zadruga.

Predviđena je rekonstrukcija svih zazidanih otvora prozora i vrata. Zidovi u unutrašnjosti u svim katovima, osim u prizemlju, bili bi nanovo ožbukani.

Na vanjskom pročelju obnovile bi se obje galerije. Konzole je moguće rekonstruirati na osnovi one koja je sačuvana na jugozapadnom uglu. Međutim, podaci o balustradama galerija ne postoje. Može se pretpostaviti da je bila slična onoj na kuli Vitturi u Trogiru, ili onoj

na balkonima kaštela u Lukšiću. U tom smislu dato je i rješenje u projektu.

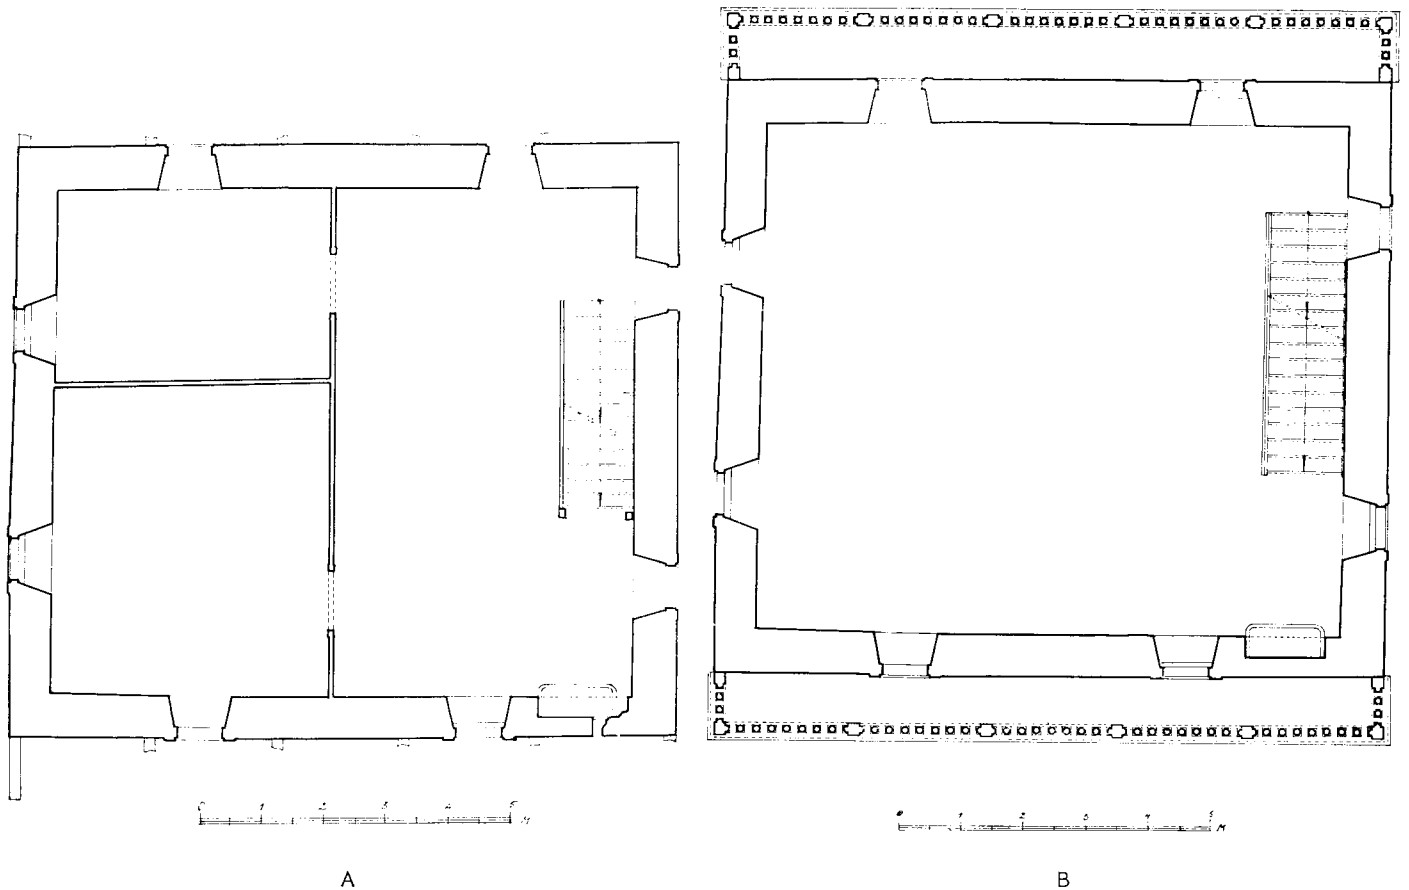
KAŠTEL CIPICO U KAŠTEL NOVOM, TLOCRT II. KATA: A — Postojeće stanje, B — Projekt.

Međukatna konstrukcija je drvena, u jako oštećenom stanju. Sastoji se od gusto uzdužno položenih greda, čiji je veliki raspon smanjen podmetanjem greda u protivnom smjeru. Stropne kamene konzole, različite po dimenzijama i po načinu obrade, ugrađene su prilikom pregradnje odnosno prilikom izvedbe međukatnih konstrukcija, koje su se do danas sačuvale.

Jedini značajniji arhitektonski detalj interijera čini prilično dobro sačuvani umivaonik u II katu sa uklesanim detaljima karakterističnim za doba renesanse.

Kao prva etapa konzervatorskog zahvata projektom je predviđena izvedba armirano betonskog serklaža u visini stropa svakoga kata. Ukrućenje serklaža postiglo bi se pomoću željeznih nosača koji bi mjestimično bili postavljeni umjesto drvenih greda, a koji bi konstruktivno predstavljali povezanu cjelinu. Umetnuti nosači bili bi presvučeni drvetom. Osim ovoga, predviđena je izmjena ostalih dotrajalih elemenata međukatnih konstrukcija. U svim katovima — osim u prizemlju — postavio bi se brodski pod.

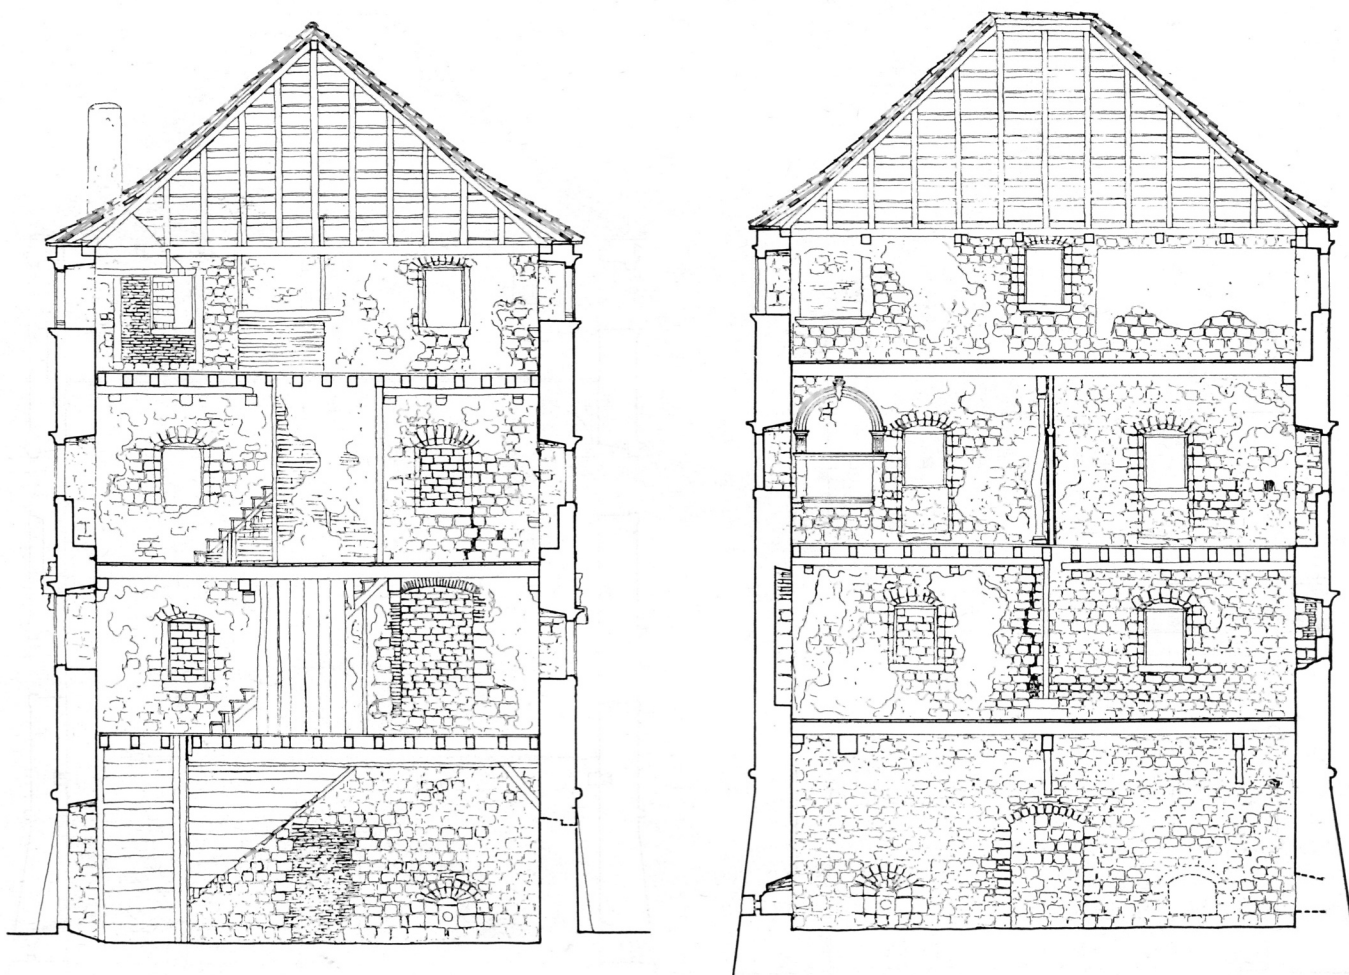
KAŠTEL CIPICO U KAŠTEL NOVOM, PRESJECI — POSTOJEĆE STANJE

Zidovi u unutrašnjosti bili su prekriveni debelim slojem žbuke s velikim dodatkom tučene opeke. Preko tog sloja nanesen je kasnije još jedan namaz bez tučane opeke, s dosta zrnatog vapna. Vezno sredstvo između kamene strukture zida mjestimično je potpuno isprano. Vertikalne napukline zidova uočljive na pročeljima, postoje i u unutrašnjosti.
