TEHNOLOGIJA SANACIJE PLAKATURE OMOTAČA REAKTORA

Dragan **MITIĆ**, ZAVOD ZA ZAVARIVANJE, Beograd, SRBIJA, Tel. +381628023239;
draganmitic@zzz.co.rs

Davor **GRUBER**, ZAVOD ZA ZAVARIVANJE, Beograd, SRBIJA, Tel. +381628023236;
davorgruber@zzz.co.rs

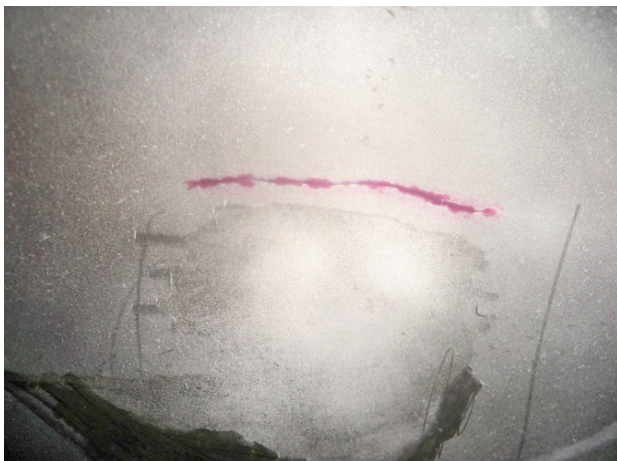
Slika 1

1. Na temelju vizualnog nalaza oštećenja plakature, nađene su zone gdje je došlo do mjestimičnog odvajanja sloja plakature, zbog različitih koeficijenta istezanja dvaju različitih čelika ili zbog pogrešaka još kod

stvaranja plakature.

Penetrantskim ispitivanjem je potvrđeno postojanje pukotina i određena točna duljina pukotina, a ultrazvučnim ispitivanjem istražena je povezanost bijelog metala na osnovni materijal ISO 4386-1 i veličina odvajanja. **slika 1**

Uzevši u obzir oštećenja plakature, kao i pojavu pukotina na kutnim spojevima nosača i plakature, odlučili smo se da se sanacija oštećenja plakature provede navarivanjem TIG postupkom, a da se popravak kutnih spojeva izvrši TIG postupkom zavarivanja.

Priprema za navarivanje sastoji se u tome što se "nabubreni dio" skida brušenjem. Priprema za zavarivanje kutnih spojeva nosača i plakature omotača, sastoji se u tome što se ručnim glodalom izlijebi rubove zavarenog spoja prema plakaturi ili prema nosaču. Nakon pripreme izvrši se ispitivanje penetrantima ruba žlijeba i u slučaju odgovarajuće kvalitete provodi se zavarivanje.

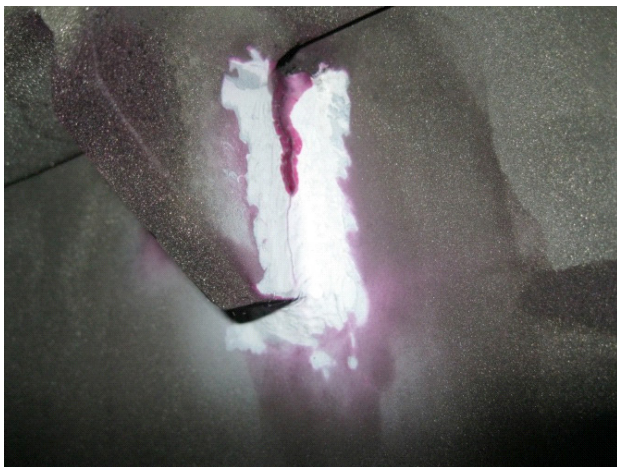
Slika 2

2. Osim toga, zbog nekontroliranog zagrijavanja reaktora dolazi do širenja omotača, a samim time i do pojave pukotina na kutnim zavarenim spojevima nosača i plakature omotača. Na reaktoru 1A od 12 nosača, došlo je do pojave pukotina na 6 zavarenih spojeva nosača, a na reaktoru 1B od 12 nosača, pukotine su se pojavile na 5 kutnih spojeva nosača i plakature. U ovom slučaju je korišteno penetrantsko ispitivanje. **slika 2**

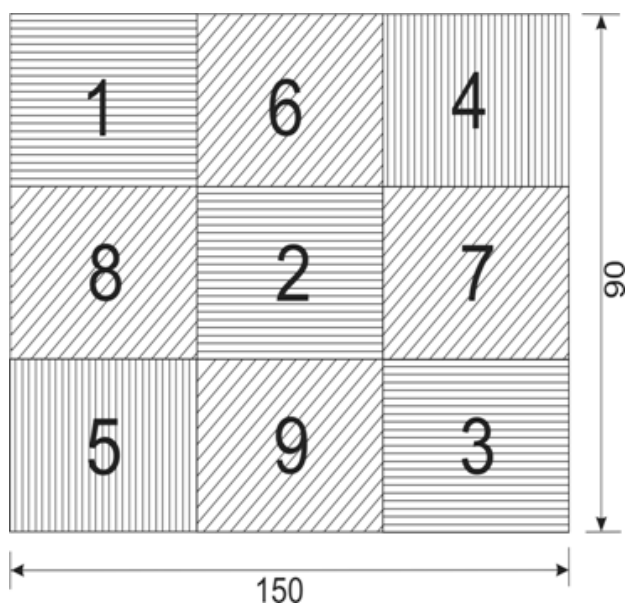
Slika 3

Kako je pojava zaostalih napona neminovna, a obzirom na obim zavarivanja i količine nanošenja dodatnog materijala, potrebno je pridržavati se određenog redoslijeda zavarivanja, kako bi se ova pojava što više umanjila. Suma zaostalih napona uslijed prevelikog unosa energije ili lošeg redoslijeda navarivanja, može dovesti do pojave pukotina na zavarenom spoju, i to u ZUT-u (zoni utjecaja topline) ili osnovnom materijalu. Zato je neophodan redoslijed navarivanja plakature. **Slika 3** i **Slika 4**

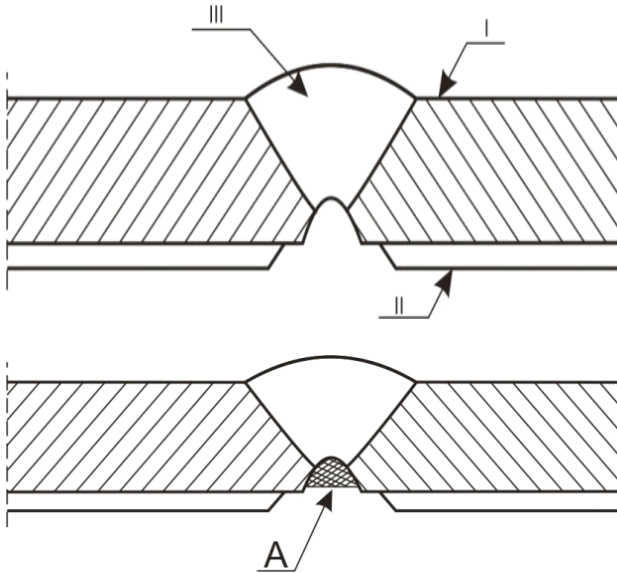
Slika 5

Osnovna poteškoća u navarivanju plakature je miješanje osnovnog i dodatnog materijala u navarenom sloju, pa se zbog toga navarivanje provodi u više slojeva. Da bi se osigurao što "čišći" navareni sloj, poželjno je navarivanje prvog sloja, dodatnim materijalom iz grupe CrNi 25 /14. **Slika 5**

Površinu navarenog ugljičnog čelika treba obrusiti, a vezivni sloj treba brusiti, polirati, a u nekim slučajevima, čak i pasivizirati. Da bi se izbjegle deformacije prilikom navarivanja, navarena površina se dijeli na manje površine i onda se zavaruje "na preskok" uz propisan redoslijed navarivanja.

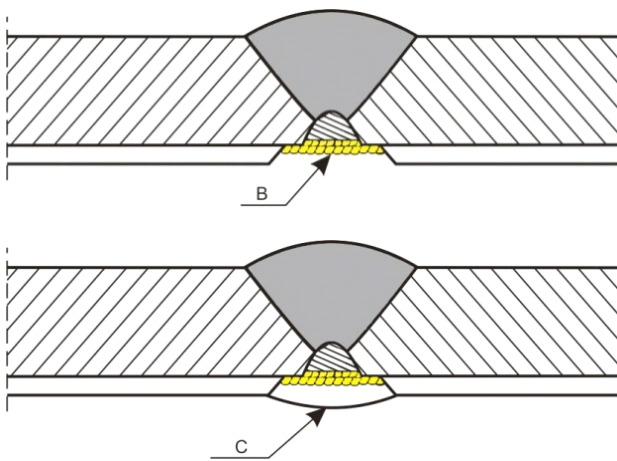
Slika 6 skica redoslijeda navarivanje plakature omotača reaktora

- Najprije se navari osnovni ugljični čelik odgovarajućim dodatnim materijalom
- Nakon toga se izbrusi zavar 2mm ispod platiniranog sloja i zavari se jedan prijelazni sloj žicom iz skupine 25 /14.
- Zatim se izbrusi prijelazni sloj i po mogućnosti ispolira, nakon čega se izvrši pasivizacija navara
- Na kraju se vrši navarivanje završnih slojeva plakature dodatnim materijalom iz grupe austenitnih čelika tipa 347. (Slika 6).

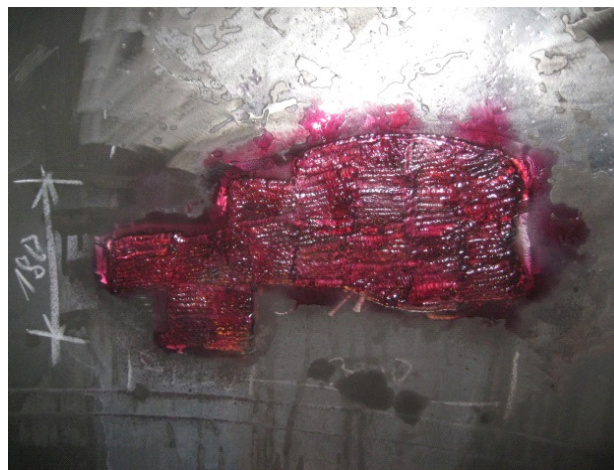
Prilikom reparature reaktora, izvršena je kontrola prije zavarivanja, tijekom zavarivanja i nakon zavarivanja. Nakon navarivanja plakature izvršena je vizualna kontrola, a zatim ispitivanje penetrantskom metodom ispitivanja. Slika 9 i Slika 10. Prilikom ispitivanja nisu pronađene indikacije tipa pukotina, pora itd. Ultrazvučnim ispitivanjem u skladu sa EN ISO 10160, ispitan je osnovni materijal debljine $d=146\text{mm}$, da se ustanovi ukoliko je došlo do oštećenja nagrizanjem ili pojavljivanjem pukotina.
