# Konzervatorsko-restauratorski radovi na glavnom pročelju hvarske lože

Zrinka Bočina  
Petra Ajduković  
„Neir“ d.o.o.  
HR – 21 000 Split, Vukovarska 148

U članku se donosi prikaz restauratorskih radova na glavnem, južnom pročelju hvarske lože koji su provedeni u razdoblju od 2011. do 2013. godine. Radovima je prethodila izrada potrebne arhitektonsko-fotografske dokumentacije, izvedena su preliminarna istraživanja te je izrađen konzervatorsko-restauratorski elaborat. Čitav postupak restauracije proveden je s ciljem cjelovitosti prezentacije pročelja, koje je sačuvalo svoju izvornu patinu i tragove boje, pa u konačnici, uz očuvanje i čitljivost znakova gradnje i znakova vremena, pruža dojam izvornosti.

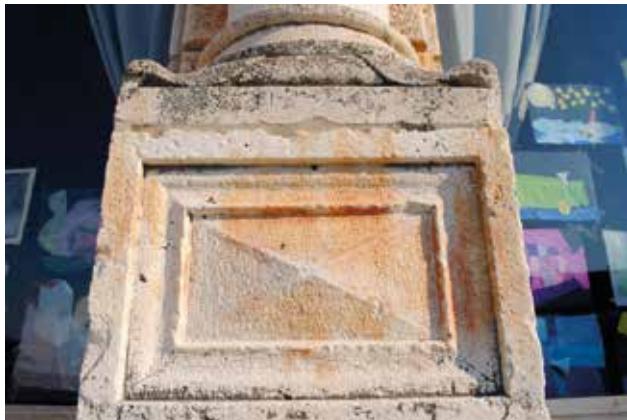
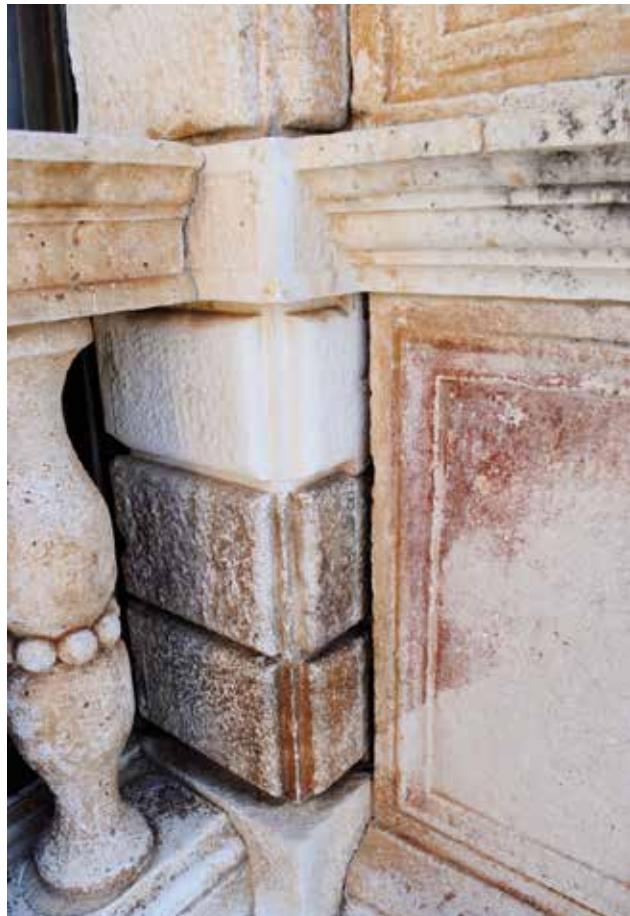
3, 4 Primjer narančastog i tamnocrvenog oslika na bazama stupova  
(foto: Z. Boćina, 2013.)

Posebnu zanimljivost predstavljaju tragovi slikanog sloja na klesancima, koji se javljaju u narančastojoj, crvenoj, tamnocrvenoj i smeđoj boji, duž čitavog pročelja, od klesanog podnožja do atike, a koji su tijekom restauratorskog zahvata dodatno istraženi. Slikani sloj uočen je isključivo na klesancima izrađenim od žućkastog vapnenca, stoga bi pripadao ranijoj fazi izgradnje lože (sl. 3, 4).

Temeljem provedenog ispitivanja odlučeno je da se obojeni dijelovi pročelja sačuvaju, odnosno da se ostaci boje ne uklanjaju mehaničkim ni kemijskim putem, čime je barem djelomično sačuvan i prezentiran nekadašnji izgled pročelja.

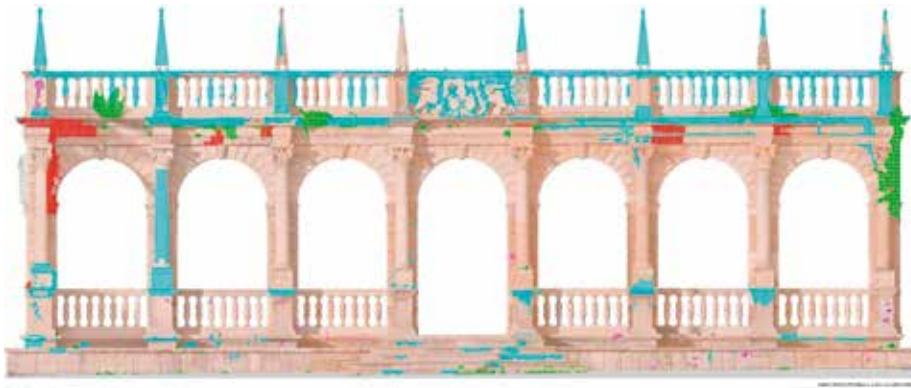
5 Konzervatorsko-restauratorska dokumentacija – mapiranje vrsta oštećenja (izradila: LAIRA s.r.l. 2012.)  
Conservation-restoration documentation – mapping of the type of damages (made by: LAIRA s.r.l. 2012)

Biološka kolonizacija u najvećoj je mjeri uočena u gornjem dijelu atike, na balustradi te na izbočenim dijelovima građevine, a površinske naslage su prisutne na cijelom pročelju građevine. Svetjetlosmeđe kore tankoga ili srednjeg sloja većinom su lokalizirane na frizu, na kapitelima te stupićima donje balustrade. Oštećenja uzrokovana ljudskim

djelovanjem prisutna su gotovo isključivo u donjoj zoni građevine, budući da je ona izravno dostupna, a uključuju žvakaće gume, natpise (grafite), silikon i druga oštećenja. Pojava erozije s pulverizacijom koncentrirana je pretežno na stupićima obiju balustrada, rupičasta oštećenja uočavaju se na postoljima i stupovima, dok se ljuštenje javlja mjestimično, većinom na stubama. Pojava erozije spojeva

od morta naglašena je u donjem dijelu ziđa, dok je pojava pukotina vrlo ograničena (sl. 5).

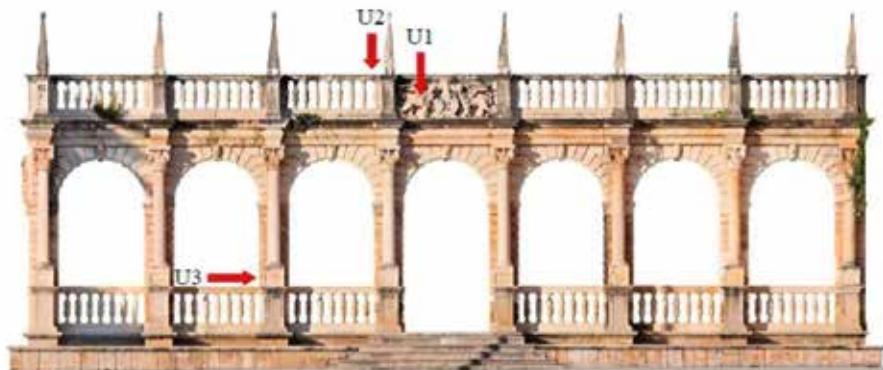
6 Mjesta uzorkovanja (izradila: P. Ajuduković, 2013.)  
Places of sampling (made by: P. Ajuduković, 2013)

Dogovoreno je uzimanje triju uzoraka pigmenata i jednog uzorka prirodnog nebojenog kamena.<sup>10</sup> Mjesta uzimanja triju uzoraka pigmenata prikazana su na arhitektonskom nacrtu južnog pročelja lože, dok je četvrti uzorak uzet s nebojenog kamenog bloka u neposrednoj blizini pročelja lože (sl. 6). Cilj uzorkovanja bila je usporedba prirodne boje kamena s bojom kamena na pročelju lože, za koju se pretpostavljalo da je nanesena ljudskom rukom.

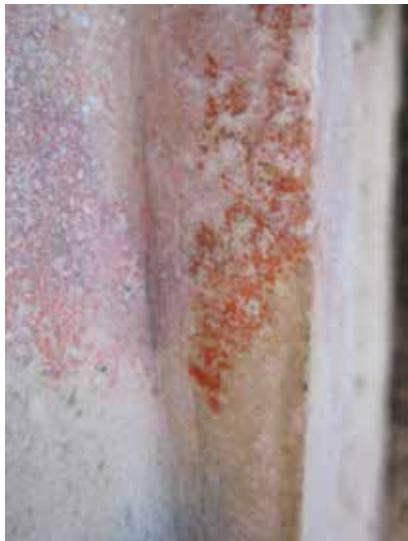
7 Uzorci pigmenta crvene boje (U2) (foto: P. Ajduković, 2013.)  
Samples of red colour pigment (U2) (photo: P. Ajduković, 2013)

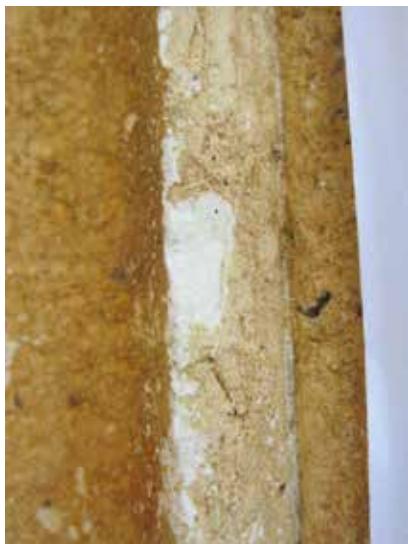
8 Uzorci pigmenta žute boje (U3) (foto: P. Ajduković, 2013.)  
Samples of yellow colour pigment (U3) (photo: P. Ajduković, 2013)

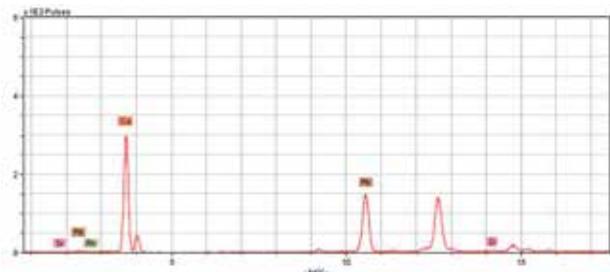
9 Grafički prikaz XRF spektar uzorka 1 (izradio: D. Mudronja, 2013.)  
Graphic presentation XRF spectrum of sample 1 (made by: D. Mudronja, 2013)

**Uzorak 1, crveni pigment:** U uzorku je dokazan kalcijev karbonat, te minij (olovni oksid). U tragovima je dokazan i stroncij (sl. 9).

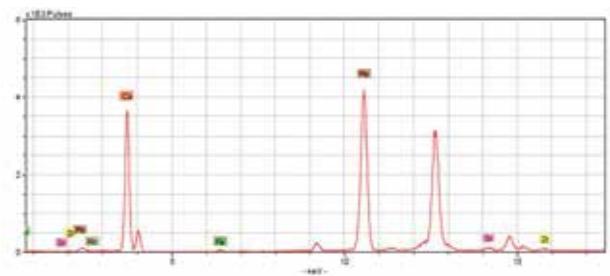
10 Grafički prikaz XRF spektar uzorka 2 (izradio: D. Mudronja, 2013.)  
Graphic presentation XRF spectrum of sample 2 (made by: D. Mudronja, 2013)

**Uzorak 2, crveno-narančasti pigment:** U uzorku je dokazan kalcijev karbonat, te minij (olovni oksid). U tragovima su dokazani stroncij i željezo (sl. 10).

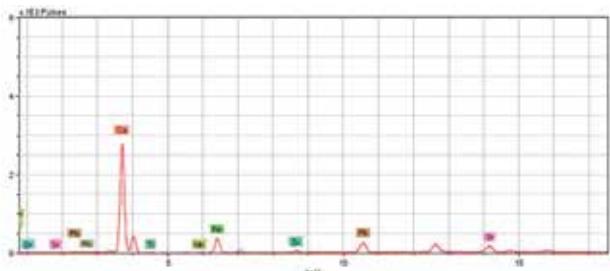
11 Grafički prikaz XRF spektar uzorka 3 (izradio: D. Mudronja, 2013.)  
Graphic presentation XRF spectrum of sample 3 (made by: D. Mudronja, 2013)

**Uzorak 3, žuti pigment:** U uzorku je dokazan kalcijev karbonat, željezni oksid (žuti oker) te olovna bijela. U tragovima su dokazani titan, mangan, cink i stroncij (sl. 11).

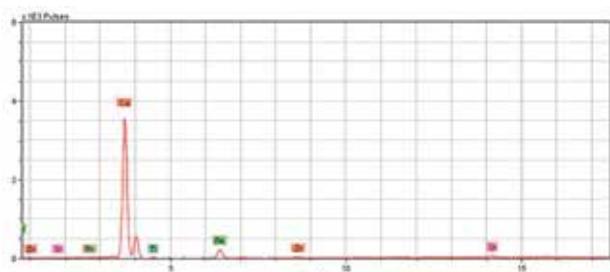
12 Grafički prikaz XRF spektar uzorka 4 (izradio: D. Mudronja, 2013.)  
Graphic presentation XRF spectrum of sample 1 (made by: D. Mudronja, 2013)

**Uzorak 4:** U uzorku je dokazan kalcijev karbonat i željezni oksid. U tragovima su dokazani titan, cink i stroncij (sl. 12).

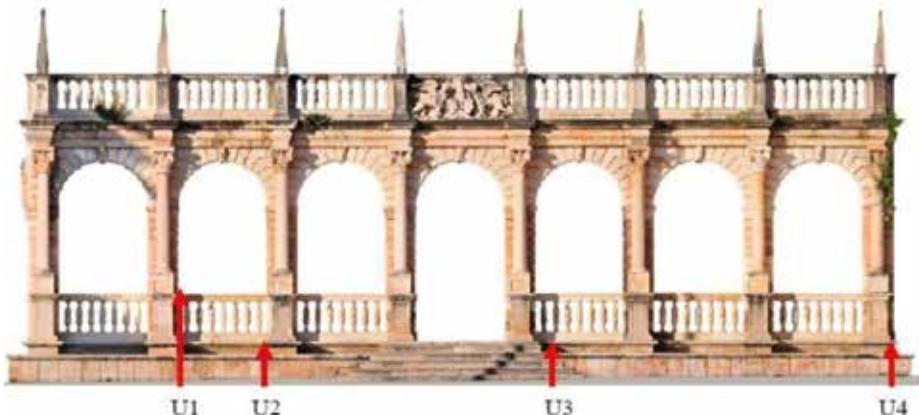
13 Mjesta uzorkovanja soli (izradila: P. Ajduković, 2013.)

U lipnju 2013. godine s pročelja hvarske lože uzeta su četiri uzorka kako bi se provela analiza prisutnosti soli u kamenu. Za potrebe dijagnostičkih ispitivanja uzeta su četiri uzorka kamena u podnožju građevine, na mjestima postojećih oštećenja kamena.<sup>12</sup> Uzorci su označeni označama U1, U2, U3 i U4, a mjesta uzorkovanja ucrtana su na arhitektonskom nacrtu (sl. 13).

Prema Austrijskom standardu B 3355 – 1 u uzorku broj U1 kloridi su detektirani u moguće škodljivim koncentracijama, dok su u ostala tri uzorka dokazani u neškodljivim. Toplivi sulfati u uzorku broj U1 dokazani su u škodljivim, dok su u uzorku broj U2 dokazani u moguće škodljivim koncentracijama. U uzorcima broj U3 i U4 kloridi nisu uopće detektirani. Nitrati su u sva četiri uzorka dokazani u neškodljivim koncentracijama. Vrijednost pH u svim uzorcima je blago lužnata.

Temeljem dobivenih rezultata na navedenih šest uzoraka kamena, napravljena je lokalizirana desalinizacija na određenim, najugroženijim dijelovima pročelja. Desalinizacija je izvršena otopinom amonijeva karbonata najviše 15-postotnim nanesenim na pulpu, te je nakon sušenja pulpe i postupka pretvorbe topljivih soli u netopljive nanesena pulpa s vodom u svrhu neutralizacije površina.

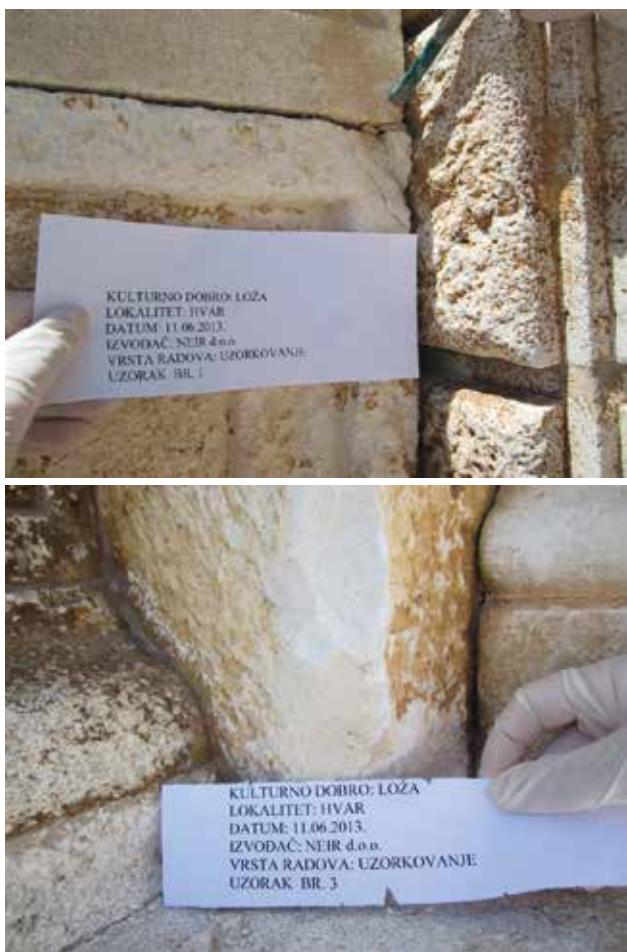
14, 15 Mjesta uzimanja uzoraka za analizu prisutnosti soli, uzorci U1 i U3 (foto: Petra Ajduković, 2013.)

Na uzorcima U1, U2, U3 i U4 provedene su analize štetnih topljivih soli kvalitativnim i kvantitativnim mjerjenjima (sl. 14, 15). Kvalitativne kemijske analize sulfata i klorida provedene su klasičnim kemijskim analizama, dok su kvantitativna određivanja sulfata izvršena spektotofotometrijskom metodom uređajem HANNA HI 93751, klorida volumetrijskom, a nitrata semikvantitativnim *Mercoquant Nitrate* testovima. Određivanje pH vrijednosti izvršeno je indikatorskim trakama pH-Fix 0-14.

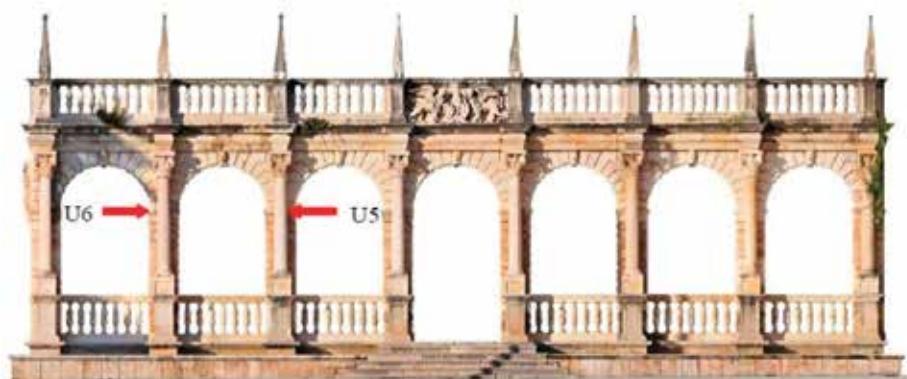
18 Mjesta uzorkovanja i uzimanja  
uzoraka soli (foto: P. Ajduković, 2013.)  
Places of taking salt samples (photo: P. Ajduković, 2013)

Nakon postavljanja skele na gradskoj loži omogućen je pristup gornjim dijelovima južnog pročelja, te je otvorena mogućnost prikupljanja uzorka kamena na mjestima oštećenja i osipanja (sl. 16, 17). Pregledom pročelja i detaljnim uvidom u stanje odlučeno je da se uzmu još dva uzorka za ispitivanje soli. S najoštećenijeg stupa uzet je uzorak broj U5, a u njegovoj neposrednoj blizini, s kamenog bloka, uzet je uzorak broj U6. Mesta uzorkovanja prikazana su na arhitektonskom nacrtu (sl. 18).

Prema Austrijskom standardu B 3355 – 1 u uzorku broj U5 kloridi su detektirani u škodljivim koncentracijama, dok su u uzorku broj U6 kloridi u moguće škodljivoj koncentraciji. Topljivi sulfati u uzorku broj U5 dokazani su u škodljivim, dok su u uzorku broj U6 dokazani u moguće škodljivim koncentracijama. Nitrati su u oba uzorka dokazani u neškodljivim koncentracijama. Vrijednost pH u svim uzorcima je blago lužnata.

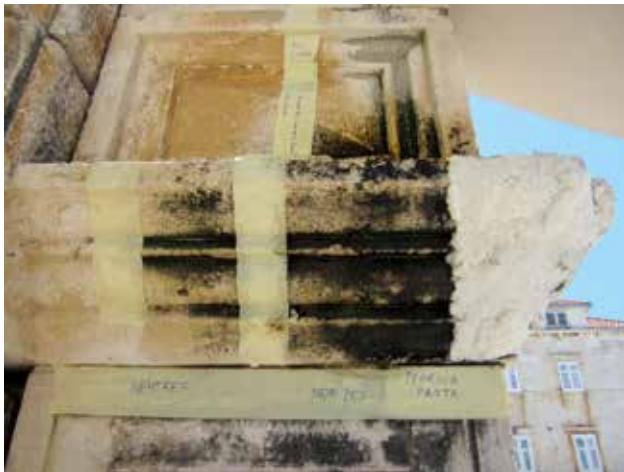
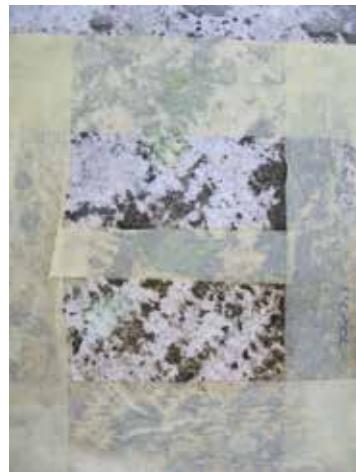
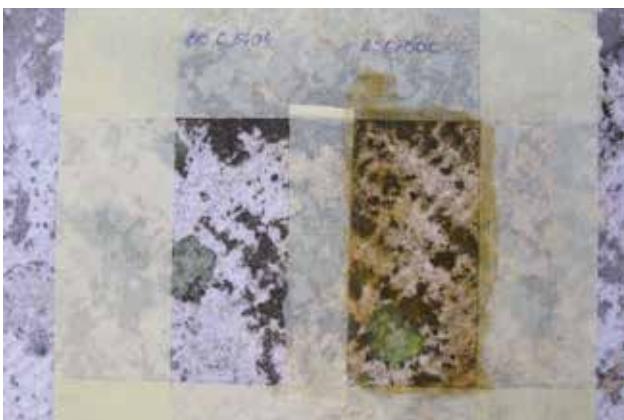
19 Probna čišćenja biološkog obraštaja različitim sredstvima (foto: P. Ajduković, 2013.)

Površinska nečistoća (prašina, žvakaće gume i drugo) čišćena je pomoću skalpela, četki i mekih kistova. Osnovito se isticao štetan utjecaj biološkog obraštaja, koji su pretežito činile mikroskopske gljive, lišajevi i mahovine, a koji je uklanjan s cijelog južnog pročelja građevine. Utjecaj mikroskopskih gljiva i lišajeva očituje se u cijelom nizu štetnih djelovanja na epidermi kamena<sup>13</sup>. Metaboličkim procesima mikroorganizmi proizvode različite organske i anorganske kiseline koje otapaju površinu kamena uzrokujući gubitak epiderme, zbog čega je ovakav kamen nakon uklanjanja kolonija svjetlij boje. Alge i lišajevi na pojedinim su djelovima pročelja bili vidljivi golin okom, dok su na određenim mjestima u suhim klimatskim uvjetima neprimjetni prekrivali čitavo pročelje. Površine prekrivene zelenim lišajevima uklonjene su nakon izvršenih proba biocidnim sredstvom *Biotin T 3%*, te *Monumentique C* pastom. Biocidno sredstvo naneseno je i na zapadni dio pročelja, tj. na površinu kamenih reljefa lavova, koji su bili

prekriveni algama. Biocidno sredstvo kao i odumrle alge i lišajevi uklanjani su vodom pod kontroliranim pritiskom (sl. 19, 20, 21).

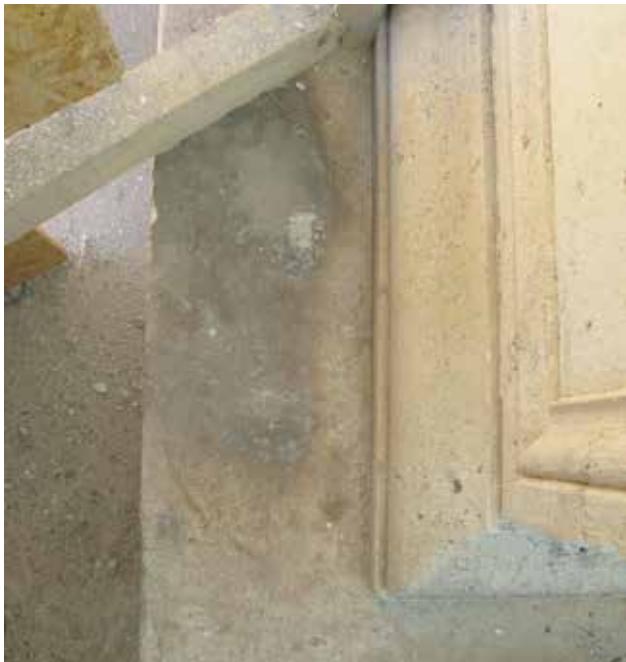
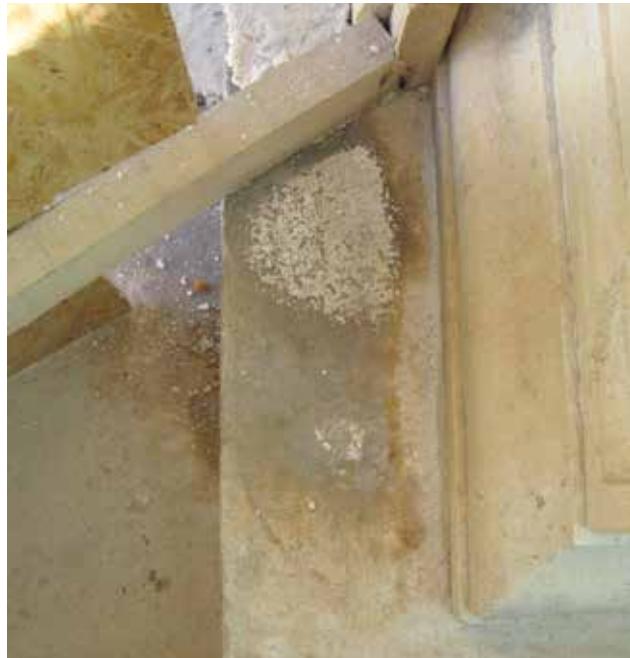
22 Prije čišćenja kalcitnih naslaga (foto: P. Ajduković, 2013.)  
Prior to cleaning of calcite sediments (photo: P. Ajduković, 2013)

Deblje naslage kalcitnih skrama uklanjane su mehanički, dlijetima i skalpelima, te uz pomoć vode i vodene pare. S reljefnih profilacija skrame su uklanjane mehanički, skalpelima. Na pročelju, balustradama i kapitelima izvršene su probe kemijskog čišćenja anorganskih skrama, te je čišćenje obavljeno nanošenjem pulpe s otopinom amonij karbonata, četkanjem i ispiranjem vodom. Otopina 10-postotnog amonijeva karbonata s pulpom ostavljena je da stoji preko noći na mjestima s debljim crnim skramama.

Pročelje je dovedeno do završne faze čišćenja biološkim i kemijskim sredstvima, te je preostalo samo završno lasersko čišćenje na određenim mjestima (sl. 22, 23).

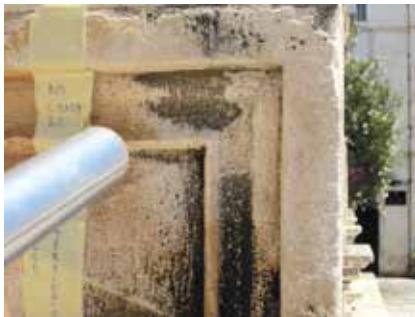
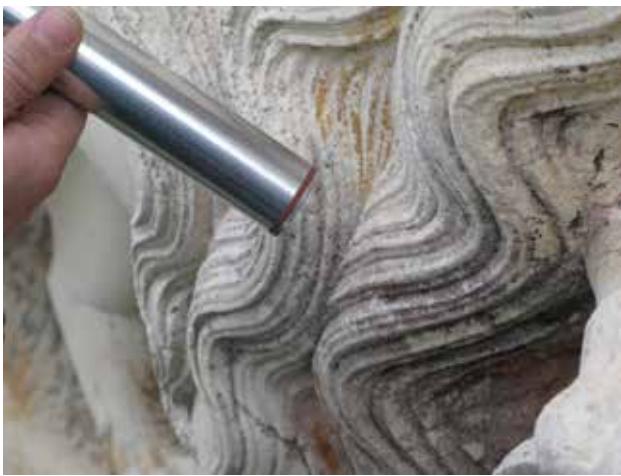
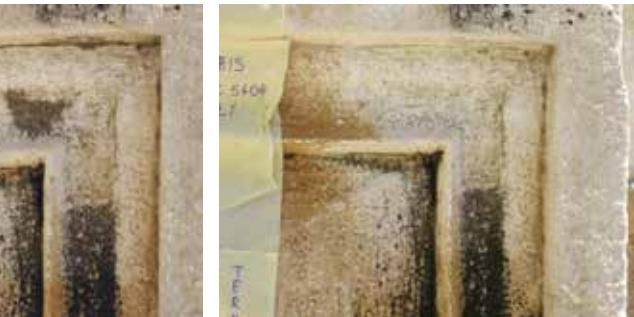
24 Probni postupak čišćenja laserom (foto: P. Ajduković, 2013.)

25 Detalj čišćenja kamene plastike laserom (foto: P. Ajduković, 2013.)

26 Čišćenje laserom središnjeg reljefa s dvama lavovima i grbovima, stanje pri dovršetku zahvata (foto: P. Ajduković, 2013.)

Laserska metoda čišćenja kamenih površina odabrana je bez premišljanja jer i nakon gotovo deset godina intenzivnog korištenja pri čišćenju graditeljske i umjetničke baštine na ovim prostorima i dalje slovi kao najsvremenija, selektivna, visoko precizna i u potpunosti nedestruktivna metoda. I u ovom konkretnom slučaju, a nakon probnog čišćenja određenih površina laserom, pokazalo se da uklanjanje neželjenih slojeva laserskom zrakom daje najpovoljnije parametre, jer ona uklanja nečistoće bez zadiranja u oksalatne filmove kamena (patina). Uklanjanje onečišćenih površina laserskom metodom predstavlja niz fotomehaničkih i fototermičkih procesa koji se odvijaju na onečišćenoj površini djelovanjem laserske zrake, zahvaljujući kojima se ta ista područja uklanjaju bez ikakvih štetnih posljedica za kamenu površinu na kojoj se nalaze.

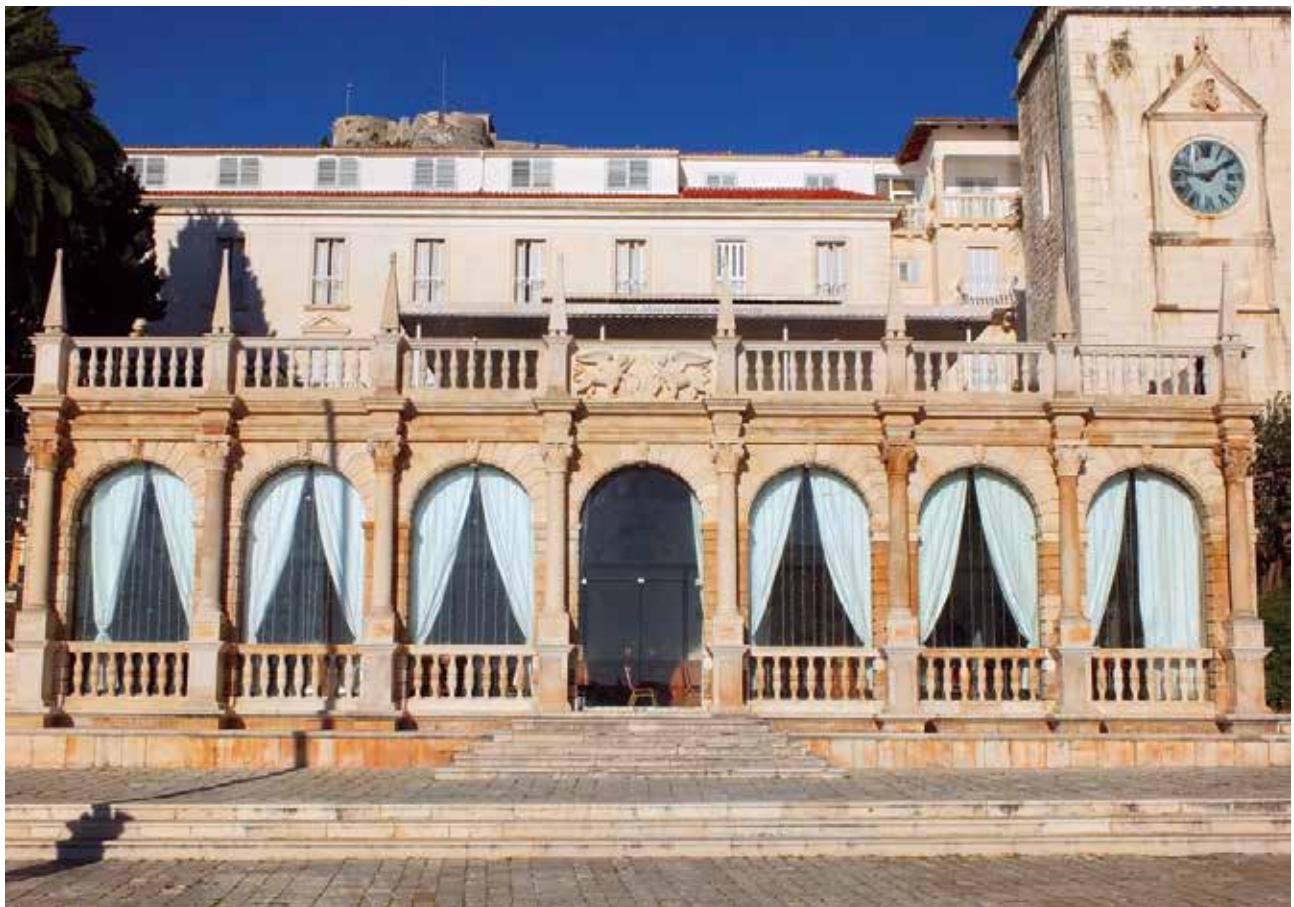
27 Južno pročelje hvarske lože nakon restauratorskog zahvata (foto: Z. Bočina, 2013.)

Odabranim restauratorskim metodama uklonjene su sve nastale nečistoće, te su sanirana zatečena mehanička oštećenja na pročelju građevine. Nakon provedenog konzervatorsko-restauratorskog zahvata u svrhu zaštite i očuvanja kame-ne plastike na cijelokupno pročelje nanesena je impregnacija kako bi se sprječilo propadanje i štetan utjecaj atmosferilija. U procesu restauracije korišteni su proizvodi i postupci koji osiguravaju reverzibilnost, postojanost na svjetlost, dobru kemijsku stabilnost, nizak stupanj prodiranja vode, visok stupanj prodiranja pare, uz uvjet da ne mijenjaju izgled kame-na. Iako je tijekom postupka restauriranja ustanovljeno da je loža imala jednu opsežniju fazu sanacije i rekonstrukcije te čitav niz kasnijih manjih zahvata, vodilo se računa o cje-lovitosti prezentacije pročelja koje je sačuvalo svoju izvornu patinu i tragove boje i u konačnici pruža dojam izvornosti, a uz očuvanje i čitljivost znakova gradnje, „autentičnosti same po sebi“, te očuvanja znakova vremena, odnosno „stečene autentičnosti“ (sl. 27).
