Problematika restauriranja obojenih (metalnih) skulptura na otvorenom: slučaj skulpture *Objekt II* Josipa Diminića

Sagita Mirjam Sunara
Umjetnička akademija Sveučilišta u Splitu
HR – 21 000 Split, Glagoljaška bb

UDK: 73.025.4(497.527Sisak)
73Diminić, J.
725.94.025.4(497.527Sisak)
Stručni rad / Professional Paper
Primljen / Received: 20. 12. 2014.

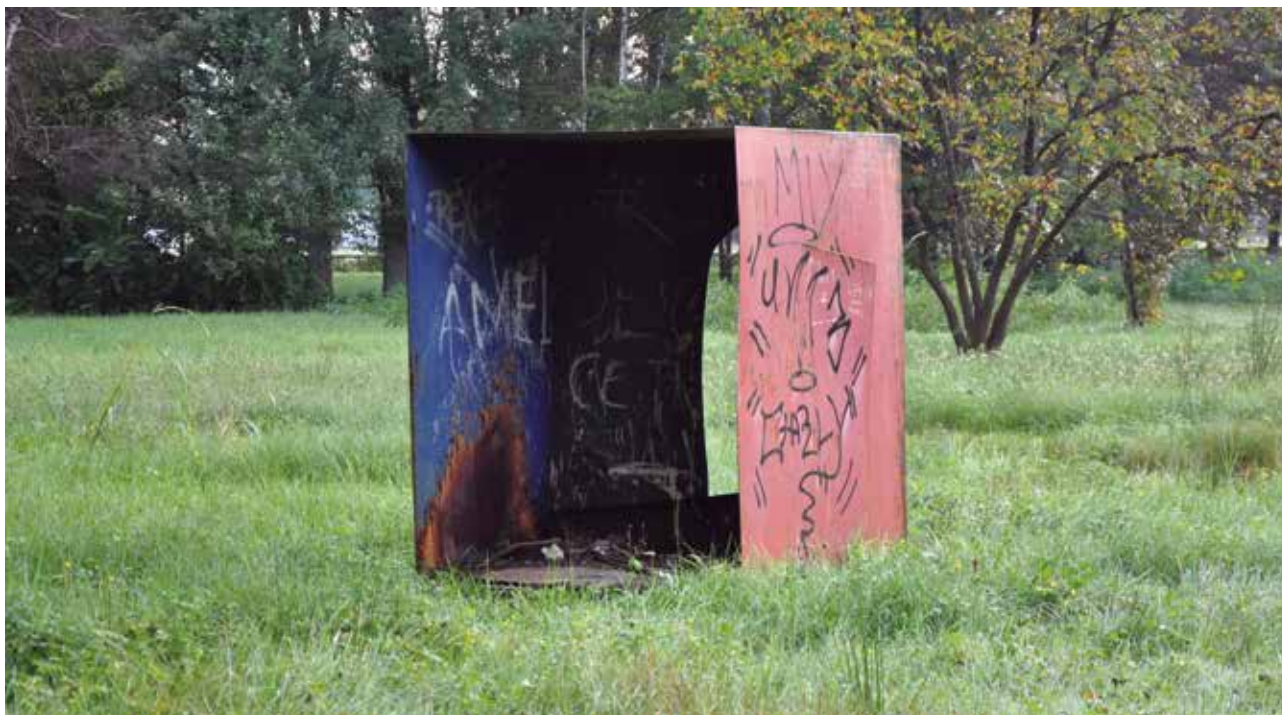
1 Skulptura Josipa Diminića *Objekt II* prije restauriranja (foto: S. M. Sunara, 2014.)
Sculpture by Josip Diminić *Objekt II* prior to restoration (photo: S. M. Sunara, 2014)

Zbog lošeg stanja, Diminićeva se skulptura nalazila visoko na ljestvici prioriteta za konzervatorsko-restauratorske radove (sl. 1). Brojna i opsežna oštećenja, međutim, nisu bila jedini razlog njezinoga odabira. Još su dva čimbenika odigrala važnu ulogu: to što je bilo jasno da će se izgled skulpture restauriranjem drastično izmijeniti, i to što se ona nalazi na vrlo istaknutoj poziciji – u središtu parka koji leži između nekadašnje Željezare i prvih stambenih zgrada radničkoga naselja Caprag. Rezultati restauratorskih radova, naime, trebali su – iz „političkih“ razloga – biti jasno vidljivi i zamijećeni.⁵

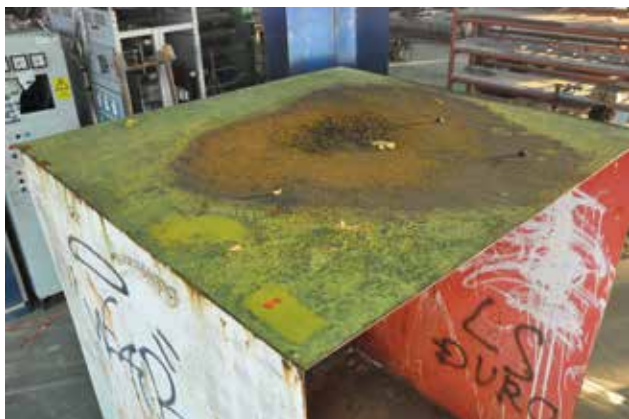
3 Oštećenja na gornjoj plohi gornje ploče (foto: S. M. Sunara, 2014.)
Damages to the upper surface of the upper plate
(photo: S. M. Sunara, 2014)

Kao i druge skulpture iz Parka skulptura nastalih u sklopu Kolonije likovnih umjetnika „Željezara Sisak“, *Objekt II* je godinama bio prepušten propadanju. Boje su izbljedjele i počele se ljuštiti, čelične ploče je zahvatila korozija (sl. 3), skulptura je bila išarana, u njoj se čak palila vatra. Korozija čeličnih ploča bila je najizraženija u donjem dijelu skulpture, gdje se talože zemlja i organski otpad. Pospješilo ju je to što donja ploha podnice nije bila zaštićena antikorozijskim premazom, a direktno je ležala na niskom betonskom podestu na kojemu se skuplja zemlja i zadržava vlaga (sl. 4).

Dok je skulptura stajala uspravno, nije se moglo pristupiti gornjoj plohi gornje ploče i donjoj plohi podnice. Skulptura je, stoga, polegnuta. Gornja je ploha obrađena na isti način kao i drugi dijelovi skulpture: korodirane površine su mehanički očišćene, na površinu je nanesen prvi sloj temeljnog premaza, a nakon kitanja neravnina i drugi sloj. S donje plohe podnice mehanički su odstranjene naslage korozije, nakon čega su pobrušeni varni spojevi. Na površinu je nanesen katran-epoksidni premaz, zaštitni premaz koji

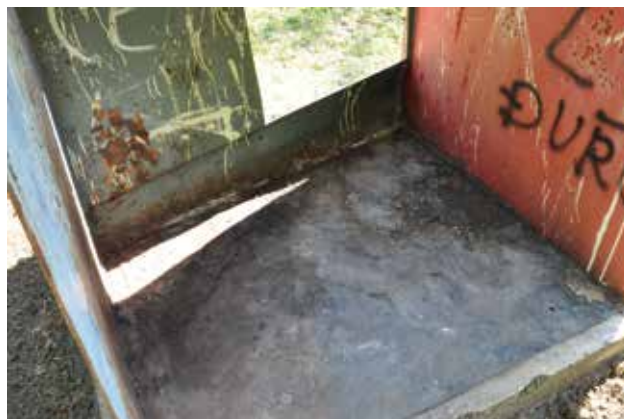
4 Podnica skulpture bila je zahvaćena potpovršinskom korozijom (foto: S. M. Sunara, 2013.)
The bottom plate was affected by subsurface corrosion
(photo: S. M. Sunara, 2013)

Više od polovice čelične ploče koja tvori podnicu bilo je zahvaćeno potpovršinskom korozijom i prekriveno velikim mjehurima.⁴¹ Stupanj korozije bio je toliko visok da prilikom pregleda skulpture 2013. godine nije uočen potpis strojobravara Rožankovića (!); vidljiv je bio samo potpis umjetnika i godina izrade skulpture: DIMINIĆ 79.⁴² Tek se nakon prijenosa skulpture u radionicu i pregleda pod kosim svjetlom uočio natpis: IZVEO / S. ROŽANKOVIĆ (sl. 12). Korozivni produkti u obliku mjehura odstranjivali su se uz pomoć dljeteta i čekića, do zdravog metala;⁴³ površina se nakon toga brusila čeličnim četkama. Na drugim su se dijelovima skulpture korodirane površine čistile samo rotacijskim čeličnim četkama, no ne do metalnog sjaja.

41 Mjehuri su jedan od simptoma podpovršinske korozije, a nastaju kao posljedica gomilanja čvrstih korozijskih produkata u unutrašnjosti čelične ploče.

Nakon čišćenja pristupilo se rekonstruiranju nedostajućeg dijela podnice. Novi komadi čeličnoga lima izrezani su prema kartonskim šablonama. „Upasavanje“ i varenje povjereno je profesionalnim varionicima. Za popunjavanje rupa između izvorne ploče i novih komada upotrijebljene su čelične šipke. Novi dijelovi podnice nisu se mogli zavaričiti za bočne stranice, jer su i donji dijelovi bočnih stranica bili nagrizeni korozijom; najprije je trebalo ubaciti manje komade čeličnog lima. Nakon varenja, varni su spojevi pobrušeni (sl. 14).

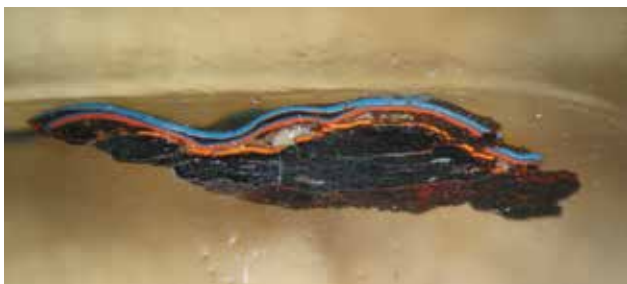
5 Poprečni presjek uzorka s podnice: iznad dvaju slojeva temeljnog premaza (donji je narančaste, a gornji crvene boje) nalaze se dva sloja završnog premaza i između njih tanki sloj bijele boje (kit?) (foto: S. M. Sunara)

Cross section of the sample from the bottom plate: on top of the two layers of primer (the lower one is orange and the upper one is red) there are two layers of coloured top coat with a thin white layer (putty?) in between (photo: S. M. Sunara)

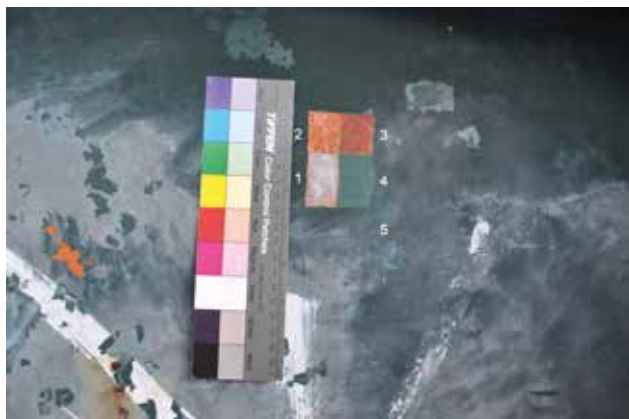
8 Sonda u premaznim slojevima: 1) metalna podloga, 2) temeljni premaz, 3) temeljni premaz, 4) završni premaz, 5) završni premaz (foto: S. M. Sunara, 2014.)

Excavation windows on the sculpture: 1) metal base, 2) primer, 3) primer, 4) coloured top coat, 5) coloured top coat (photo: S. M. Sunara, 2014)

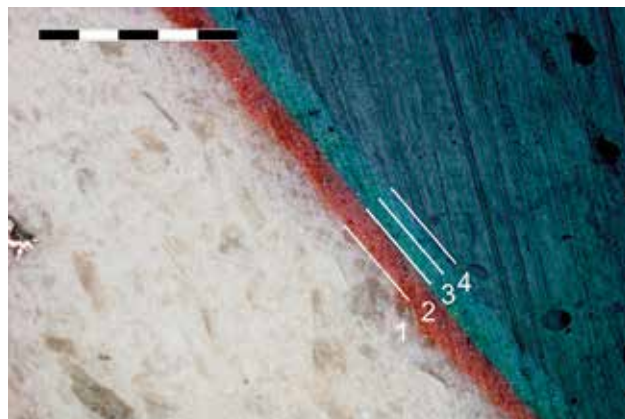
9 Poprečni presjek uzorka uzetog s iste plohe: iznad sloja kita (1) vidi se temeljni premaz crvene boje (2) i dva sloja završnog premaza (3, 4). Donji sloj (3) je zelene boje

Cross section of the sample taken from the same plate: a layer of primer (2) and two layers of coloured top coat (3, 4) can be seen on top of the putty layer (1). The first layer of the top coat (3) is green

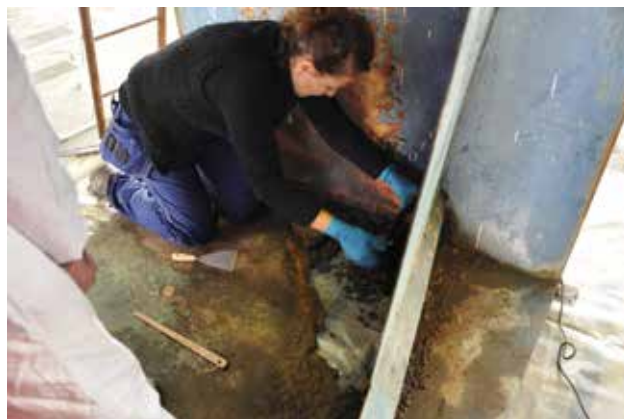
11 Oštećenje u podnici (foto: S. M. Sunara, 2014.)
Damage to the bottom plate (photo: S. M. Sunara, 2014)

u zatvoreni prostor.³⁸ Da bi se skulptura odvojila od betonskog podesta, trebalo je mehanički odstraniti beton oko sidrenih pločica i prepiliti trnove s njihove donje strane.³⁹ Pod skulpturu je podmetnuta drvena paleta kako bi je viličar mogao podignuti i dopremiti u radionicu (sl. 10).⁴⁰ Prilikom podizanja skulpture odlomio se dio korozijom nagrizene podnice (sl. 11).

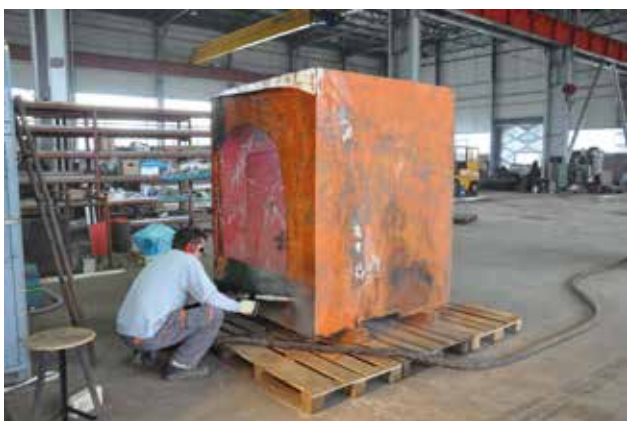
13 Odstranjivanje premaznih slojeva do prvog sloja temeljnog premaza metodom čišćenja suhim ledom (foto: S. M. Sunara, 2014.)
Removal of coating layers up to the first layer of primer by dry ice blasting method (photo: S. M. Sunara, 2014)

Sljedeći je korak bilo odstranjivanje premaznih slojeva sa skulpture (sl. 13) metodom čišćenja suhim ledom. Riječ je o skupoj tehnici čija prednost u odnosu na pjeskarenje leži u tome što ne oštećuje metalnu površinu i što nema ostataka sredstva za čišćenje (ono nakon udara o površinu sublimira).⁴⁴ Valja napomenuti da je prilikom čišćenja suhim ledom trebalo koristiti sredstva osobne zaštite, jer je temeljni premaz, koji je bio nanesen u dva sloja, sadržavao olovo.⁴⁵ Spojeve čeličnih ploča i neka teže dostupna mjesta trebalo je čistiti skalpelima. U toj fazi radova postalo je jasno da su na skulpturu nanosena dva sloja temeljnog premaza – donji narančaste i gornji crvene boje – i da se na nekim dijelovima skulpture između njih nalazi sloj kita.

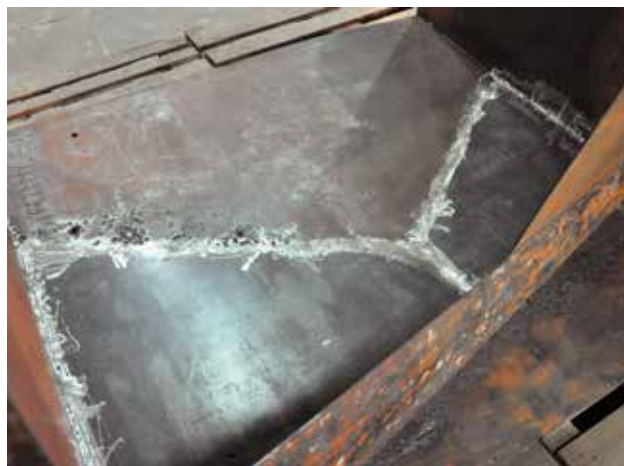
14 Podnica nakon umetanja nedostajućih dijelova i obrade varnih spojeva (foto: S. M. Sunara, 2014.)

Bottom plate following insertion of missing parts and treatment of welding joints (photo: S. M. Sunara, 2014)

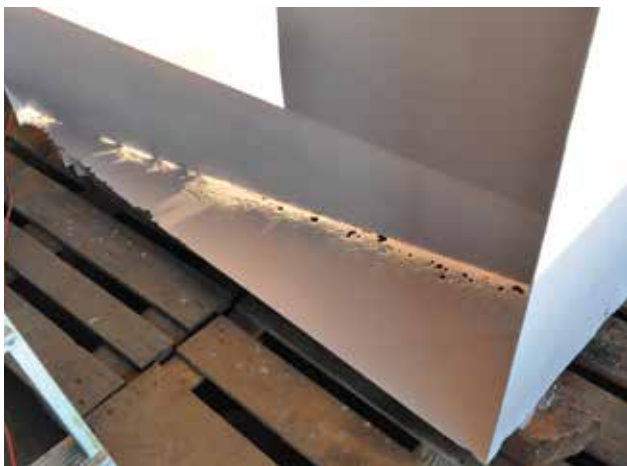
15 Donji dio skulpture nakon nanošenja temeljnog premaza; vidljiva su oštećenja čeličnih ploča (foto: S. M. Sunara, 2014.)

Lower part of the sculpture following application of primer; damages to steel plates are visible (photo: S. M. Sunara, 2014)

Površina skulpture isprana je etanolom da se odstrani sitna prašina zaostala nakon skidanja premaznih slojeva. Na skulpturu je potom nanesen prvi sloj temeljnog premaza. U konzultacijama s djelatnicima tvrtke *Chromos boje i lakovi d.d.*⁴⁶ odabran je njihov proizvod *Heliopox 10-10*, površinski tolerantan dvokomponentni premaz na osnovi epoksidnog veziva i poliamidnog otvrdnjivača. Da bi se

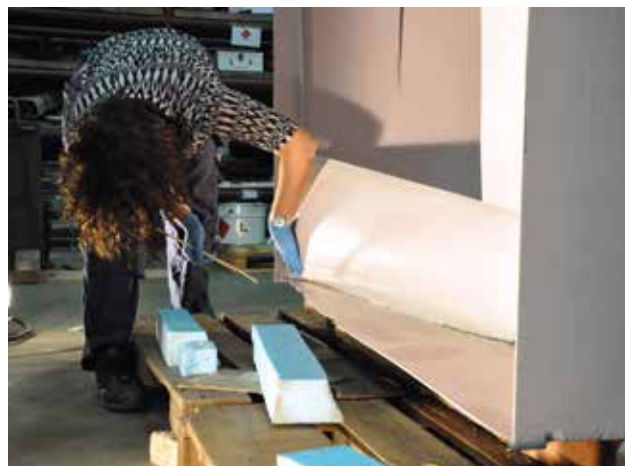
16 Zatvaranje rupa epoksidnom smolom *Araldite 2011* armiranim tkaninom od staklenih vlakana (foto: S. M. Sunara, 2014.)

Closing of holes with epoxy resin *Araldite 2011* reinforced with fabric of glass fibers (photo: S. M. Sunara, 2014)

Zamjena oštećenog lima novim izvedena je samo na podnici skulpture, jer je oštećenje ugrožavalo stabilitet skulpture; na drugim su mjestima rupe u limu zatvorene dvokomponentnom epoksidnom smolom *Araldite 2011* (Kremer) armiranom platnom od staklenih vlakana (sl. 15 i 16). Udubljenja na površini lima nastala odstranjivanjem korozivnih produkata u formi mjehura zapunjena su *Aralditeom 2011* s dodatkom rezanih staklenih vlakana. Otvrdnuta smola, međutim, imala je vrlo neravnu površinu, a neravnine se nisu mogle odstraniti niti dugotrajnim

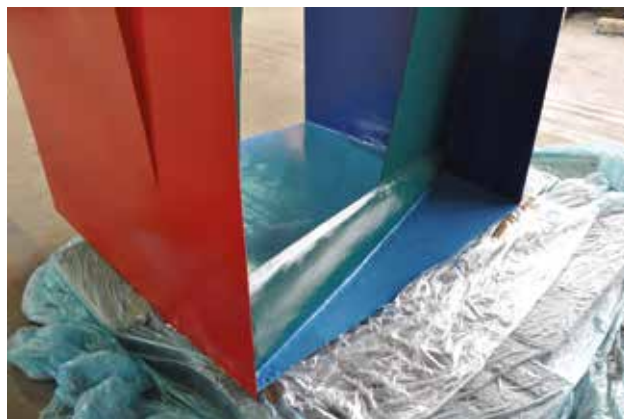
18 Neravnine na površini (foto: S. M. Sunara, 2014.)
Unevenness on the surface (photo: S. M. Sunara, 2014)

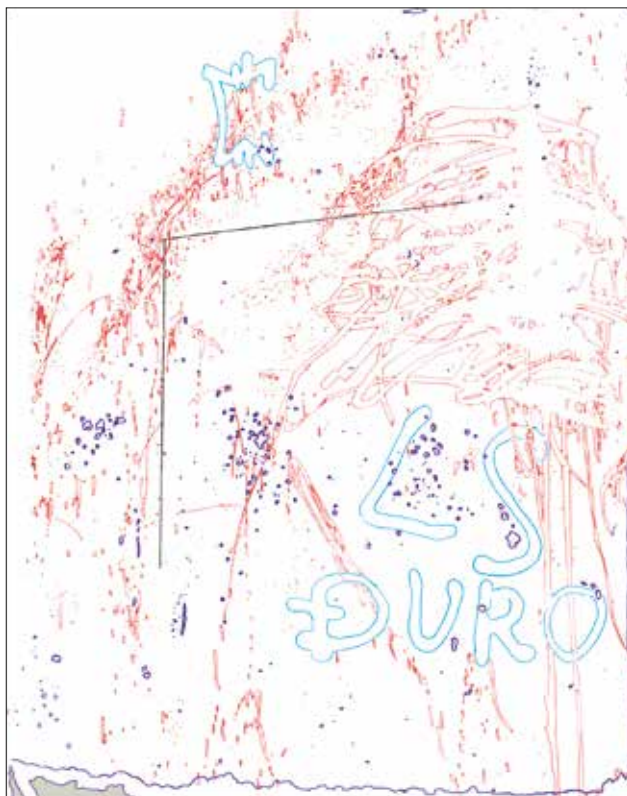
22 Grafički prikaz zatečenog stanja dijela skulpture: crvena boja označava tragove bijele boje kojom je skulptura bila išarana, svijetloplavom bojom iscrtani su grafiti, ljubičastom bojom obilježeni su dijelovi zahvaćeni korozijom, dok siva boja prikazuje rupe u čeličnoj ploči.

Graphical representation of found condition of part of the sculpture: red – traces of white paint with which the sculpture was stained; light blue – graffiti, purple – corrosion, grey – holes in the steel plate
